DEL AV HUDDINGE VARGEN 14

Stationsvägen 21, 141 40 Huddinge

Statusbesiktning hyreslokal

April 2016

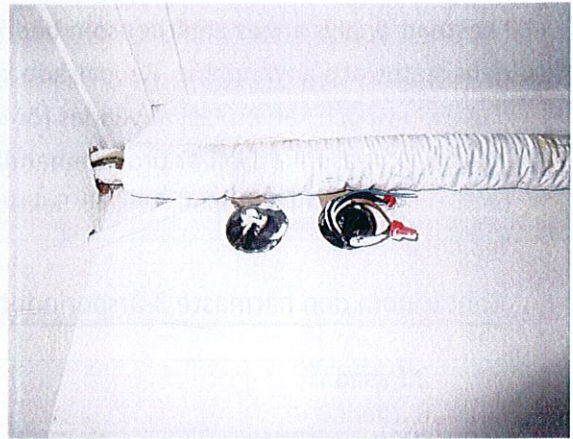
Äldre el

12. Inv. ytskikt Ytskikt i relativt normalt skick. Normalt löpande underhållsbehov.
13. El Den tekniska livslängden för elinstallationer är normalt ca 40-50 år. Pga. att de äldre elinstallationerna har uppnått sin tekniska livslängd rekommenderas översyn med behörig elektriker för fastställande av eventuellt åtgärds- och/eller utbytesbehov. Bedömningen är att generella åtgärder föreligger.

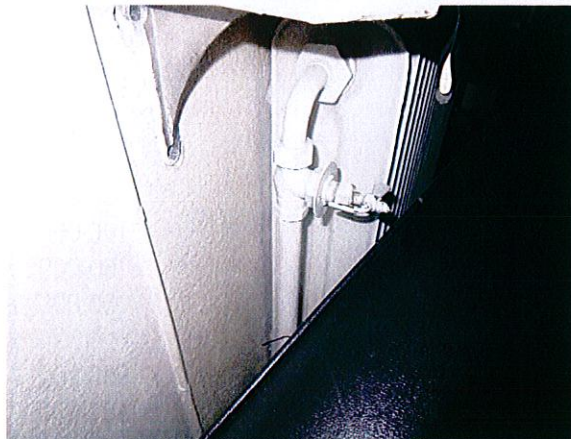
Manuellt vred

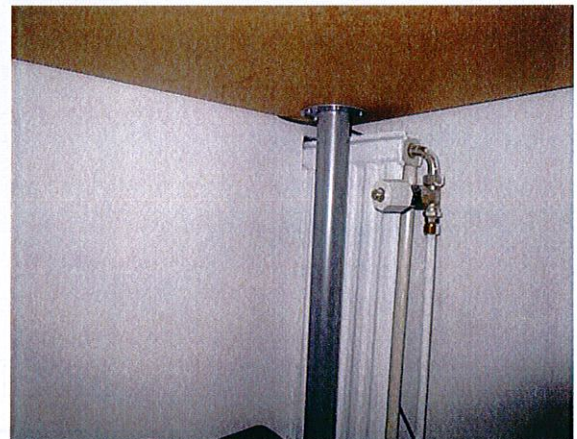
Äldre termostat

18. Värme I normalfallet är den försäkringsmässiga livslängden på en elpanna ca 15 år från installation. Livslängd för övriga installationer typ ledningar och radiatorer är normalt väldigt långa. Styr- och reglerutrustning kräver dock successivt underhåll/byte. Värmeinstallationerna bedöms vara i behov av injustering och generell kontroll. I samband med föreslagna renoveringar kan det även vara lämpligt att se över annan uppvärmning via t.ex. bergvärme för minskade kostnader.

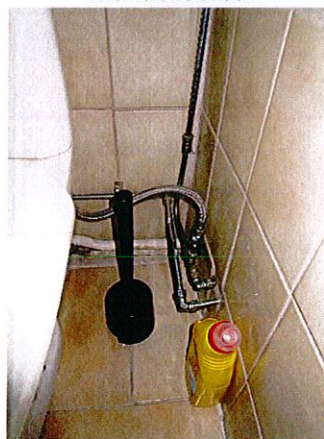
Ej fackmässigt utförande

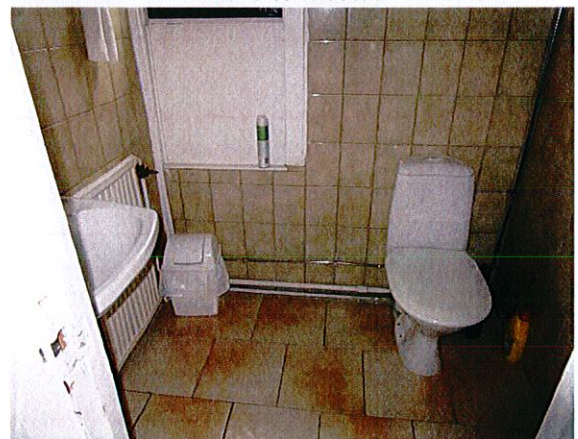
10. Kök Ett äldre trinettkök finns i byggnaden, trinettköket har bedömt utbytesbehov.
11. WC-rum Det finns ett WC-rum i byggnaden och ytskikten bedöms vara från före 1990. WC-rum utförda före 1995 hade inga krav på vattenavvisande material på golv. Rummet är slitet och i behov av åtgärder. Ej fackmässiga vatteninstallationer.

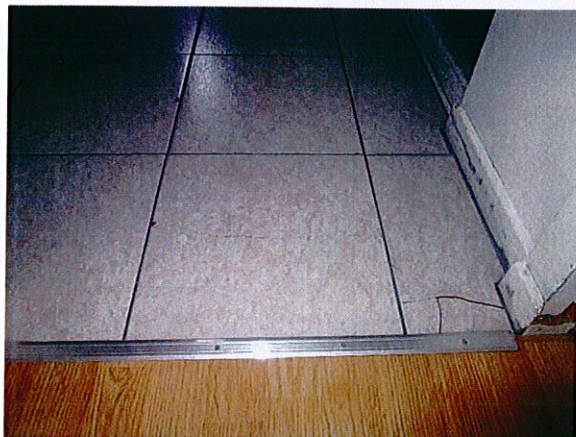
Golv	<p>Det är uppreglad golvkonstruktion i stora delar av byggnaden. Ingen avvikande lukt eller mögellukt har förnimmts av hyresgästen, ingen avvikande lukt förnimrades vid besiktningen. Golv lutar i stort sett i hela byggnaden. Klinkerplattor bedöms vara lagda direkt på träkonstruktion som gett att plattorna har sprickor och har delvis släppt från underlag.</p>
Väggar	<p>Inget särskilt att notera, normalt underhållsbehov.</p>
Innertak	<p>Normala åldersdeformationer noteras, normalt underhållsbehov.</p>
WC-rum	<p>WC-rum har uppnått den tekniska livslängden.</p>
Kontor/rum	<p>Inget särskilt att notera, normalt underhållsbehov.</p>

Spruckna klinkerplattor

Eftersom det bedöms vara uppreglad golvkonstruktion i hela byggnaden bedöms generell risk föreligga för fuktskador, därav bör hela konstruktionen ändras. Exakt åtgärd får utredas vidare men en väldigt grovt bedömd kostnad för åtgärder är medtaget.

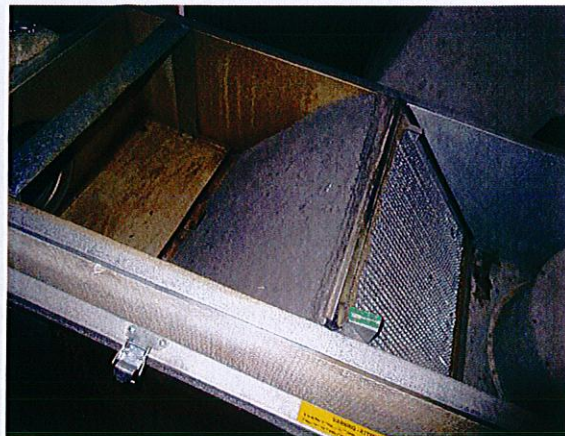
Smutsigt filter

Anläggningens tekniska livslängd vad avser fläktar, styrenheter och andra rörliga komponenter bedöms till ca 25 år från installation vilket är uppnått. Detta under förutsättning att anläggningen har underhållits normalt med avseende på rengöring, filterbyten etc. samt att ventilationsanläggningen med jämna mellanrum har rengjorts och flödesmätts, minst vart tionde år. Ventilationen bedöms inte vara anpassad för dagens verksamhet samt att brister föreligger vilket ger att hela ventilationen bör ingående kontrolleras och åtgärdas.

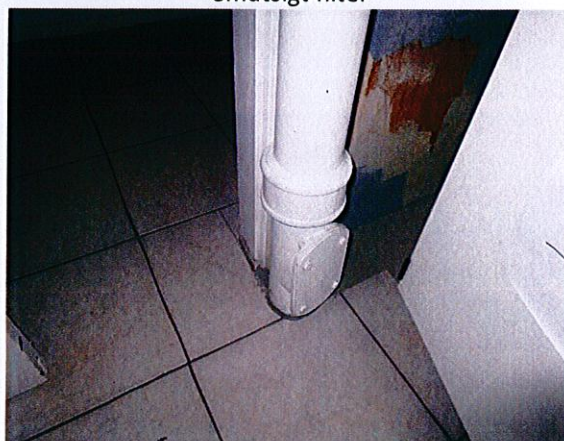
Avlopp

14. Vatten/avlopp Den tekniska livslängden på vatten- och avloppsinstallationer är normalt ca 50 år. Ursprungliga installationer börjar bli gamla och bedöms ha uppnått den tekniska livslängden, dvs. man bör räkna med att dessa installationer inom en snar framtid kan komma att behöva bytas ut.
Man bör särskilt tänka på att byta dessa installationer i samband med renoveringar eller ombyggnader som berör vatten- eller avloppsinstallationer, som t.ex. ändring av golvkonstruktionen. Bedömningen är att samtliga vatten- och avloppsledningarna inklusive servisledningarna har utbytesbehov.

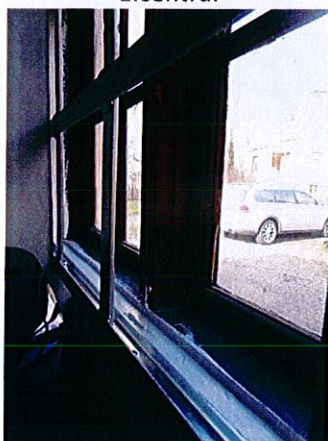
Enkelglas

Bedömningen är att generellt renoverings-/underhållsbehov föreligger på fönster, dörrar och portar.
7. Grundläggning, golvkonstruktion

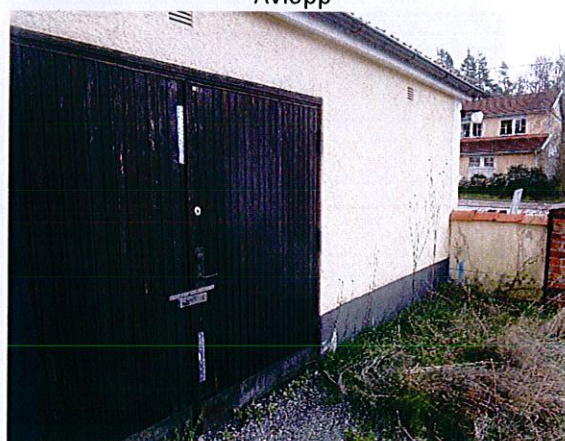
Garageportar

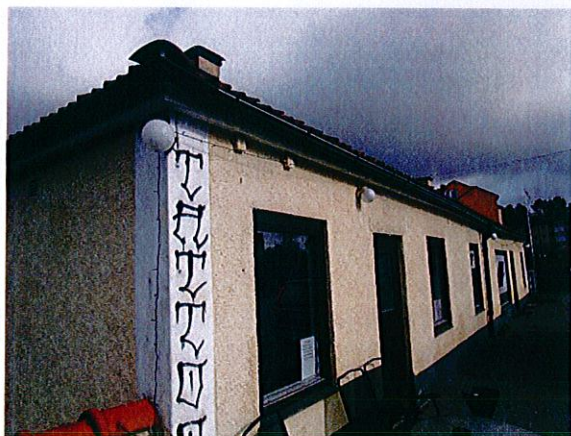
Puts på trästommar är allmänt sett sprickbenägna och kräver regelbundna lagningar. Sprickor/otätheter bör åtgärdas för att inte vatten ska tränga in och orsaka mer omfattande skador i puts eller trästomme. Det är viktigt att man målar putsen med rätt typ av färg. Fel typ av färg "stänger inne" fukt i väggar och kan medföra omfattande putssläpp.

Denna typ av fasader kan innebära risk för fuktrelaterade skador i bakomliggande konstruktioner. Fukttransport kan ske via puts och putsbärare in till bakomliggande trästomme. Speciellt bottenstock/syll kan vara fuktskadad.

Fasad med underhållsbehov

Fasaderna bedöms vara i behov av åtgärder vilket kan leda till generell omputsning och då bör även väggens kondition kontrolleras mer ingående. I bedömd kostnad ingår fördjupad kontroll samt mindre utbyten av skador i väggkonstruktionerna.
3. Yttertak

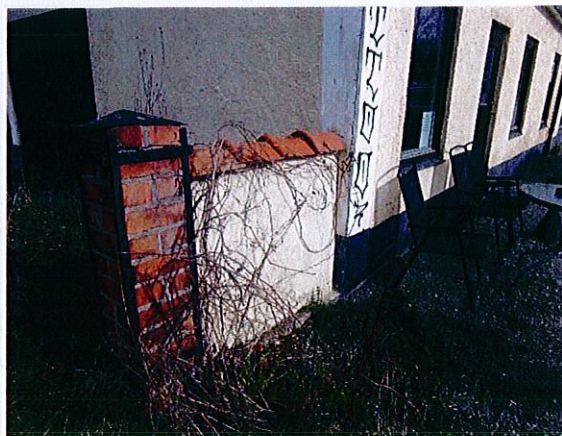
Mur med skador

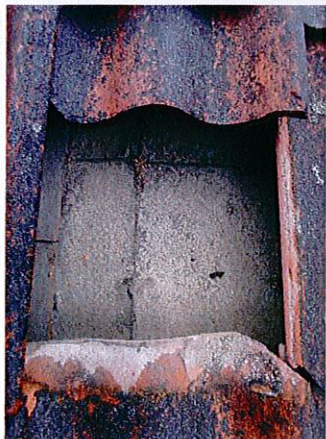
Taktegel släpper igenom en del vatten vilket innebär att underlagstaket måste vara tätt eftersom det har avgörande betydelse för takets täthet.

Normal teknisk livslängd på en underlagspapp bedöms vara ca 30 år.

Äldre spröd papp under takpannor

För att underhålla taket och för att förlänga takets livslängd bör översyn och utbyte av trasiga takpannor utföras regelbundet liksom översyn och kontroll vid plåtbeslag och genomföringar. Yttertakets kondition ger att generell renovering rekommenderas vilket innebär byte läkt, papp, eventuellt pannor, plåt detaljer etc. samt kontrollera underlagstaket.

I samband med detta bör hela yttertakets/vindens kondition kontrolleras mer ingående.

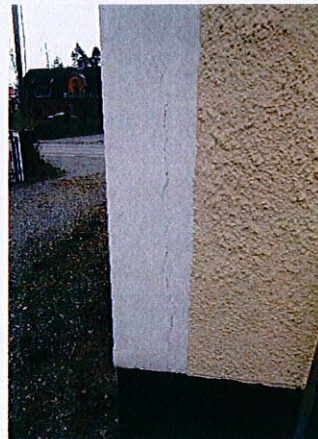
Sprickor på fasad

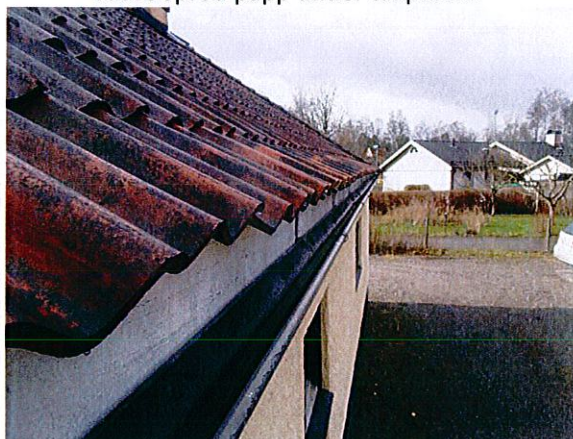
Bedömd teknisk livslängd på hängrännor och stuprör av plåt brukar uppskattas till ca 30 år. Löpande underhåll i form av rensning, översyn/tätning av skarvar och målning krävs.

Hängrännor med delvis bakfall

I samband med föreslagna renoveringar av yttertak och fasad bör hängrännor och stuprör bytas ut.
5. Skorsten

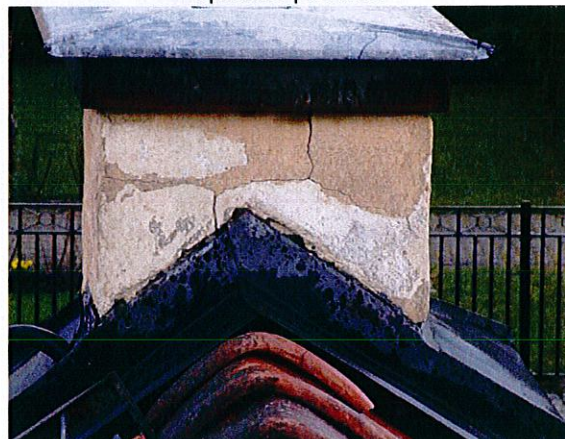
Även om det saknas eldstäder finns det två skorstenar i byggnaden. Skorstenarnas funktion kan kontrolleras med skorstensfejarmästaren. När skorstenar finns utan anslutna eldstäder och/eller värmepannor, kan det finnas viss risk för att skorstenen och till den anslutna konstruktioner fuktas upp av nederbörd och inomhusluft.

Skorstenar med utv. renoveringsbehov

Skorstenarna har utvändigt underhållsbehov samt att det bör monteras väderskydd/tak över dessa för att minska nederbörd i kanalerna.
6. Fönster, dörrar, portar

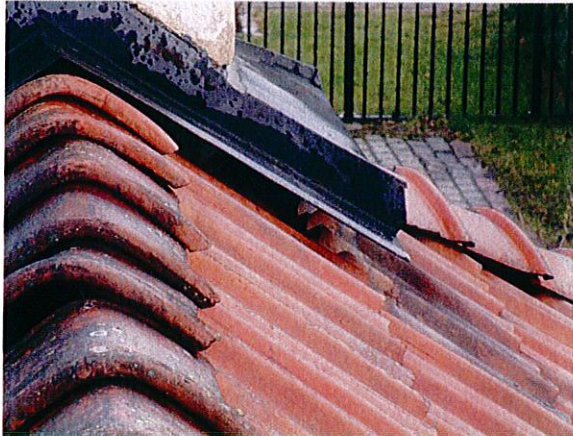
Otätt runt skorstenar

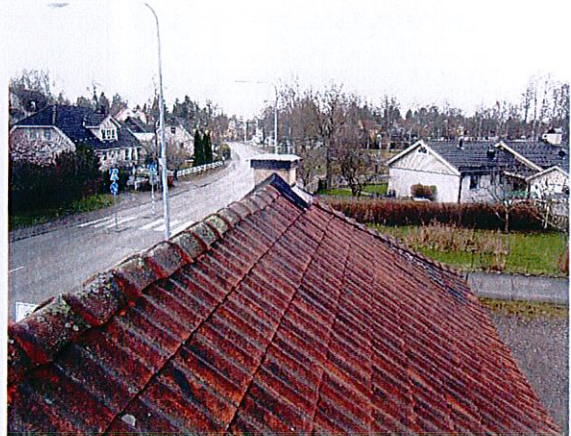
Yttertak svackar

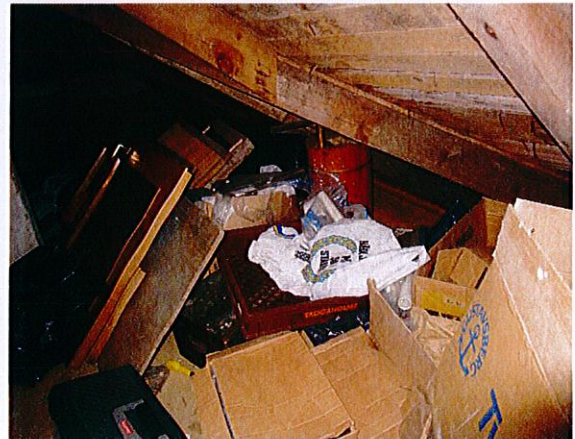
Skräp/plast på vind

Äldre byggnader saknar normalt luftspalter mellan yttertak och isolering. Tak och vindar i äldre byggnader tillfördes vanligen värme pga. sämre isolering samt ofta även via en varm skorstensstock. Grundprincipen för en äldre vind-/takkonstruktion var att man strävade efter att till viss del värma tak/vindar och därigenom sänka den relativa ånghalten. Det är av avgörande betydelse om man ska undvika fuktskador i vind-/takkonstruktioner att man har en väl fungerande ventilation som skapar undertryck inomhus samt minskar det allmänna fuktillskottet. Tilläggsisolering av en gammal vind innebär att vinden blir kallare. Detta innebär risk för fuktrelaterade skador pga. att varm fuktig inomhusluft kan kondensera mot kalla konstruktionsdelar. I samband med renovering av yttertak bör hela vinden synas mer ingående och skadat material bytas ut.

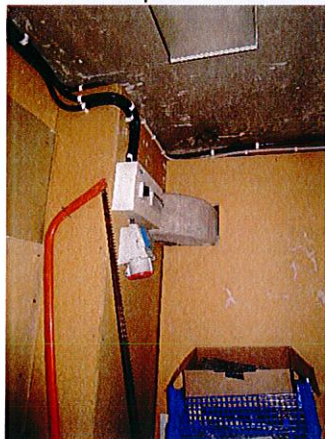
Asbest bedöms förekomma i byggnaden. Asbest och förekommer i bl.a. eternit som ofta används som t.ex. fasad-/takmaterial, ventilationsledningar och som brandskydd i främst pannrummets tak. Är det hårda skivor i innertak, om ventilationskanaler är gråa och till formen fyrkantiga är de förmodligen av eternit. Svarta fönsterbänkar från 60-/70-talet är ofta av eternit, vanligen märkta på undersidan med "Eternit Massiv".

Delvis nyare el, vent.kanal av asbest

Eternit/asbest anses inte vara någon hälsofara så länge man låter det vara och så länge som isoleringens inklädnad är intakt. Vid nedmontering och byte av asbesthaltigt material krävs särskild handläggning och deponering eftersom asbest räknas som miljöfarligt avfall.
