Inspektion av berggrund Campus Flemingsberg

Rapportnummer 1075-Flemingsberg

Datum 2020-07-27

Uppdragsgivare Geoteknologi Sverige AB

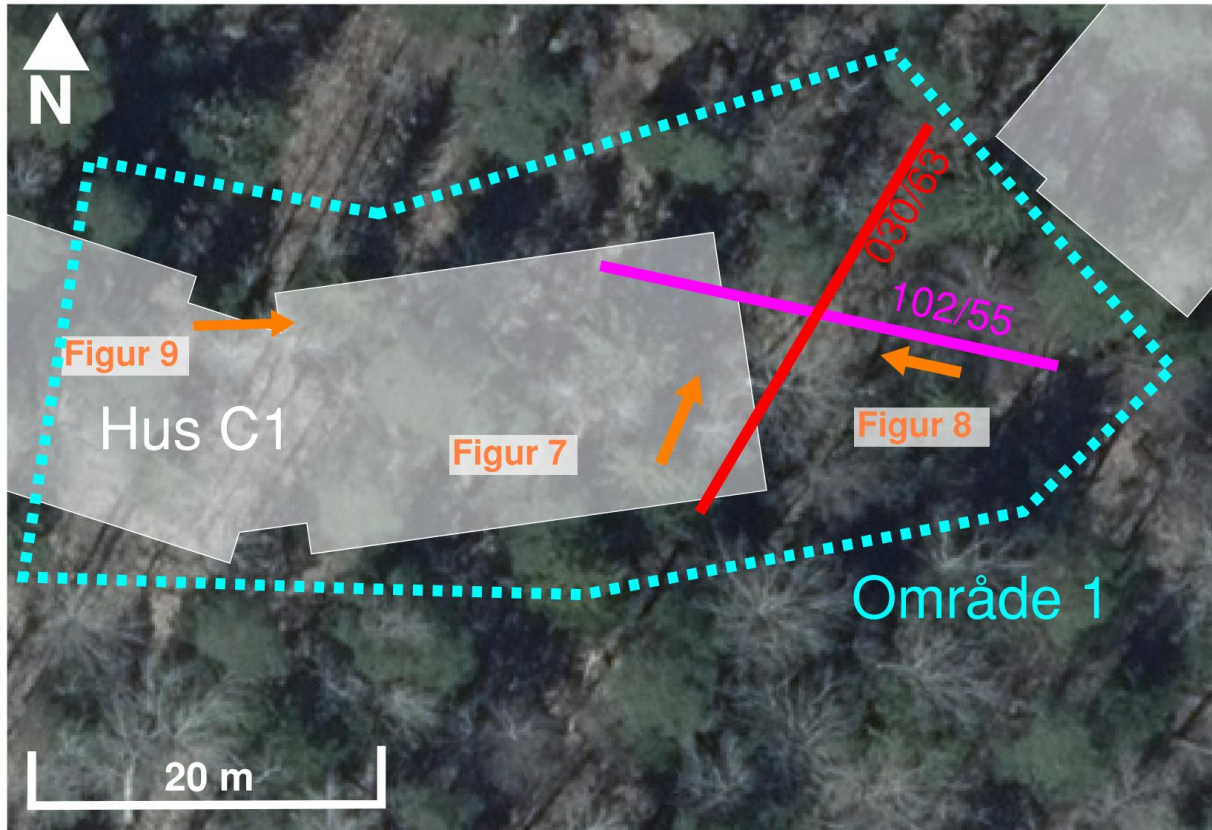
FIGUR 6: OMRÅDE 1, INKL. HUVUDRIKTNING PÅ SPRICKPLAN 1 OCH 3

Berget i detta område (Figur 6) har en vittrad yta med tre dominerande sprickplan (Figur 7A och Figur 8A). Sprickorna bildar ett kvadratisk mönster där sprickplan 1 och 3 har en vertikal stupning (Figur 7 och Figur 8) och sprickplan 2 har en mer horisontal stupning (Figur 7 och Figur 8).

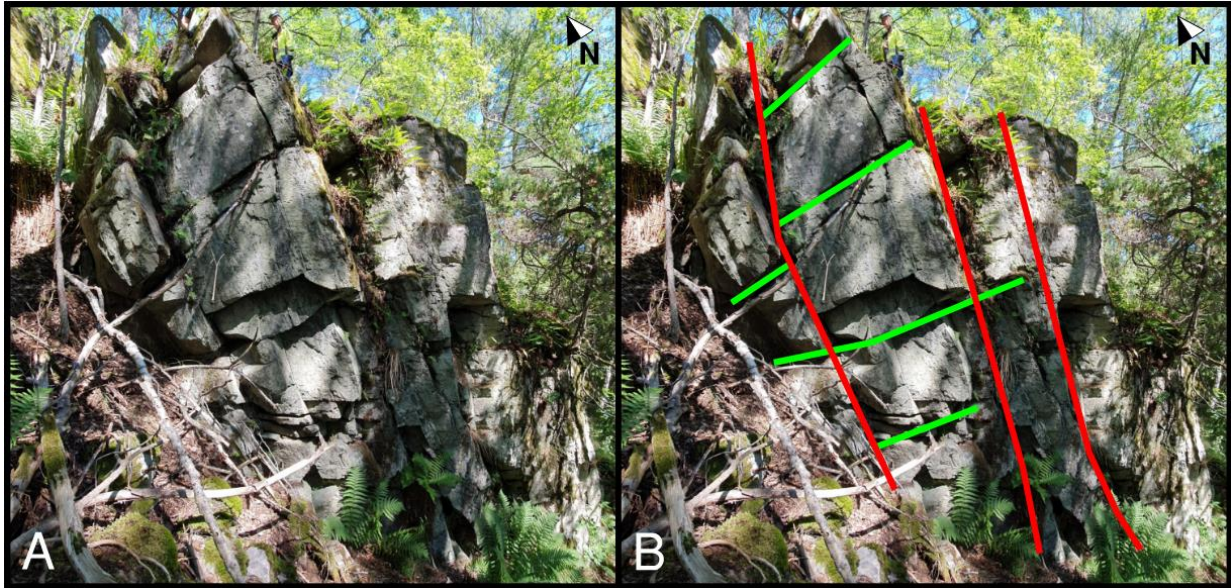
Sprickplan 1 och 2: Sprickplan 1 har en brant stupning (genomsnittlig 63 grader) mot sydost (röd; Figur 7B) och sprickplan 2 har en mindre brant stupning (genomsnittlig 37 grader) mot nordväst (grön; Figur 7B).

FIGUR 7: (A) ÖVERSIKT ÖVER DOMINERANDE SPRICKPLAN, (B) MARKERING SPRICKPLAN 1 (RÖD), SPRICKPLAN 2 (GRÖN).
Sprickplan 3: Sprickplanet har en brant stupning (genomsnittlig 55 grader) söderut (rosa; Figur 8B).

Frostsprängning (mekanisk vittring) kan ge de typiska fyrkantiga sprickstrukturerna som blev observerat i områden 1-3 (kan lättast ses i Figur 7 och Figur 9), och bildar ofta blockmark. Frostsprängningen bedöms ej vara mycket aktivt i nuläget då blockmarken nu är bevuxet med mossa och träd, och det finns tecken på kemisk vittring i sprickorna.

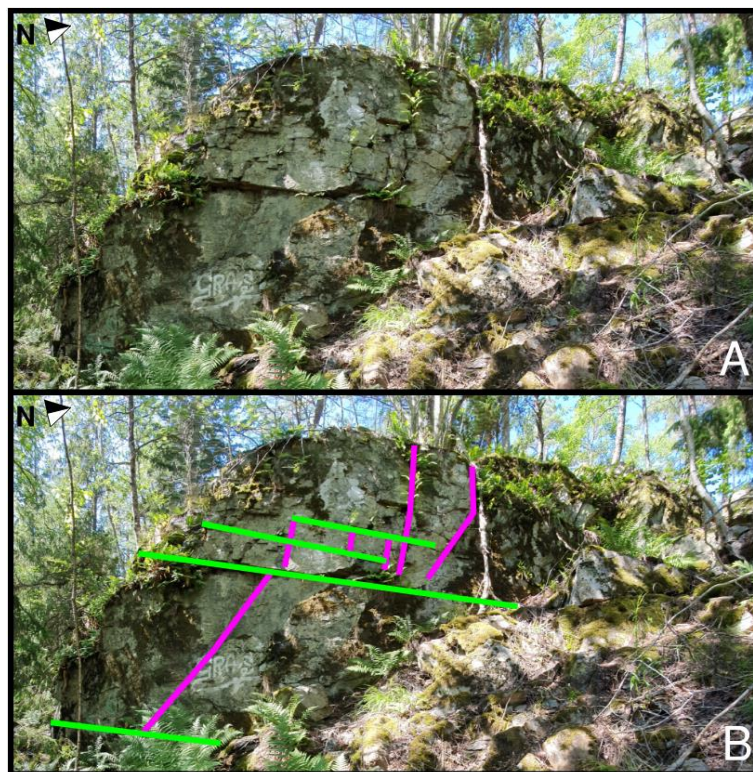
FIGUR 8: (A) ÖVERSIKT ÖVER DOMINERANDE SPRICKPLAN, (B) MARKERING SPRICKPLAN 2 (GRÖN), SPRICKPLAN 3 (ROSA).

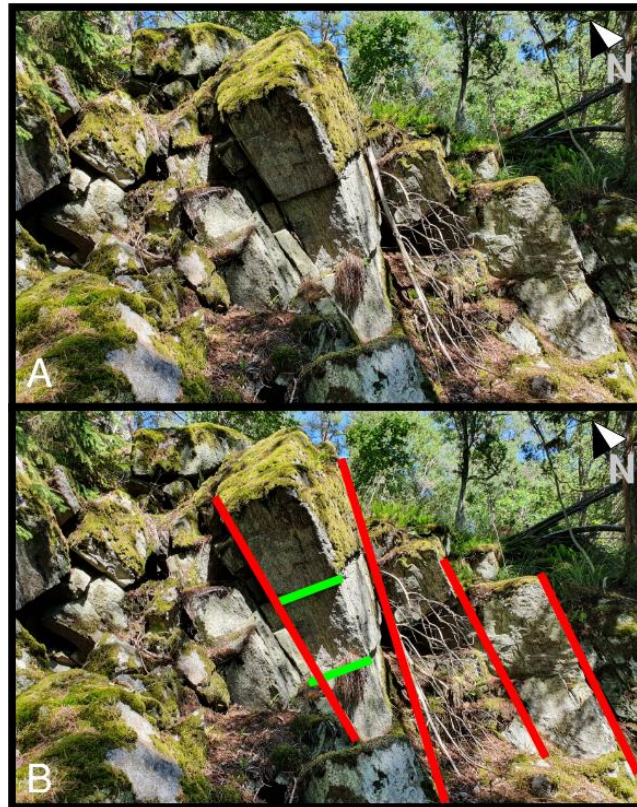
Samma trend observerades i hela område 1 med stora fyrkantiga lösa block (Figur 9).

FIGUR 9: (A) FLERA OBSERVATIONER I OMRÅDE 1, (B) MARKERING SPRICKPLAN 1 (RÖD), SPRICKPLAN 2 (GRÖN).

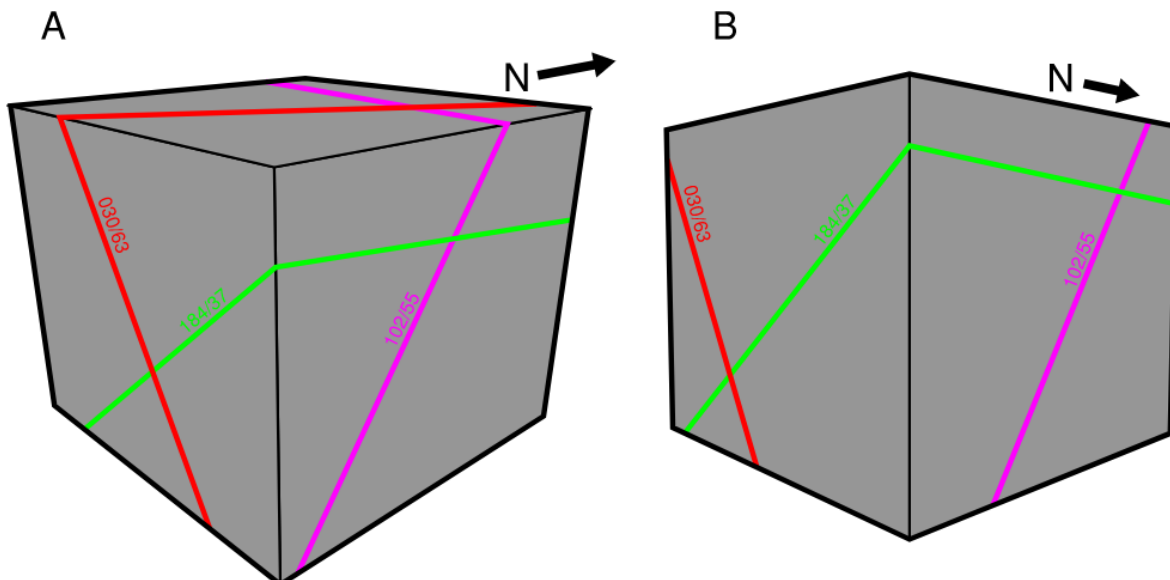
Figur 10 visar två 3D modeller av de tre dominerande sprickplanen i området.

FIGUR 10: 3D MODELLER AV SPRICKPLAN 1 (RÖD), SPRICKPLAN 2 (GRÖN) OCH SPRICKPLAN 3 (ROSA).

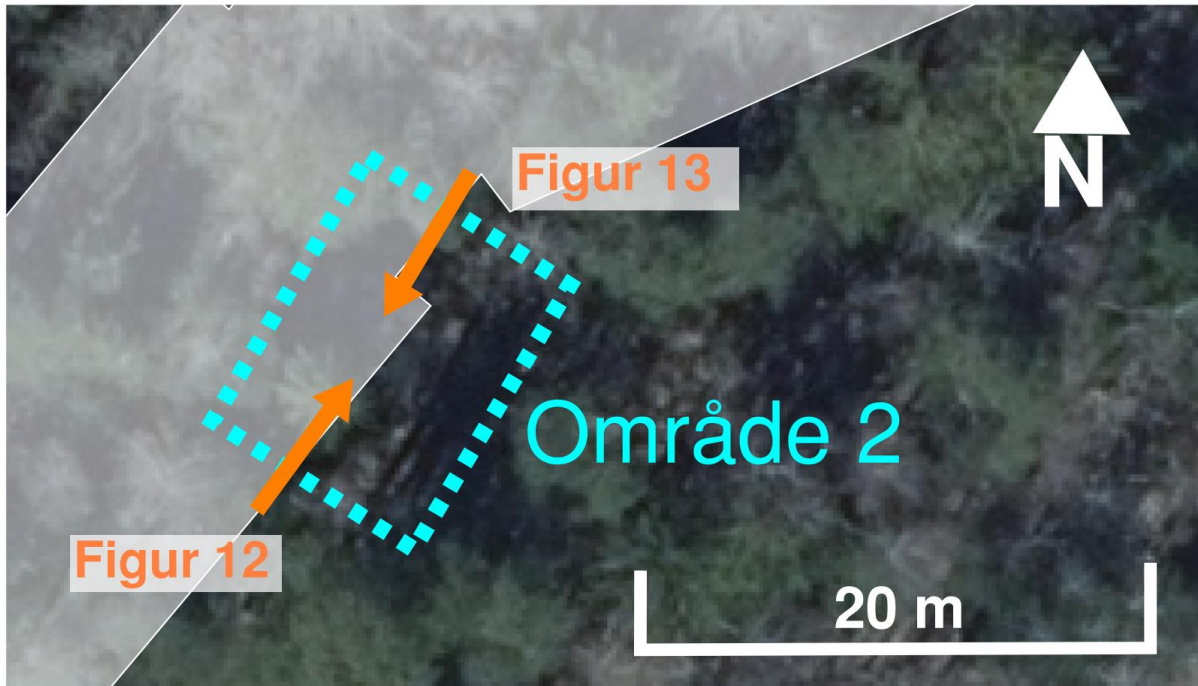
FIGUR 11: OMRÅDE 2

I område 2 (Figur 11) var det mycket vegetation vilket medförde att det var svårt att utföra tillförlitliga observationer (Figur 12). Dock observerades några sprickor i berg och stora delar av detta område bestod av lösa block, se röd ring i Figur 12 och Figur 13.

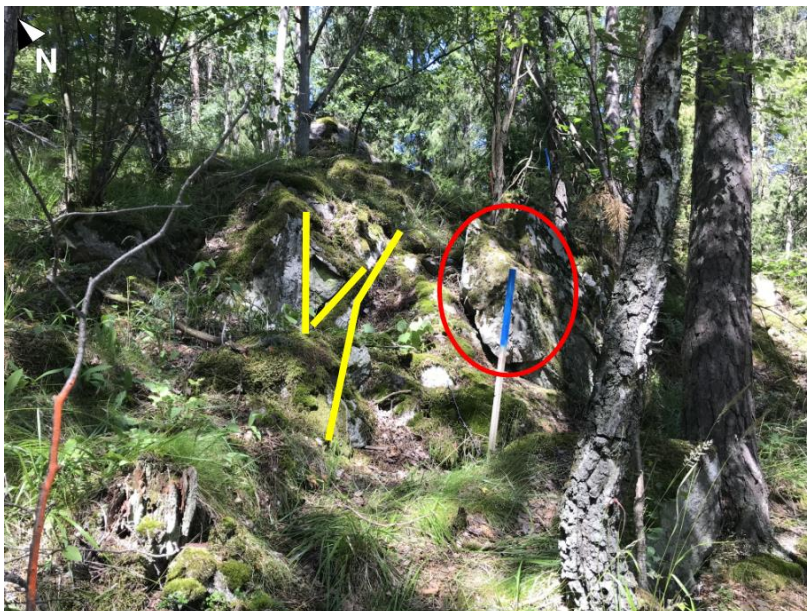
FIGUR 12: ÖVERSIKT OMRÅDE 2, INKL. OBSERVERADE SPRICKOR (GUL) OCH EXEMPEL LÖS BLOCK (RÖD RING).

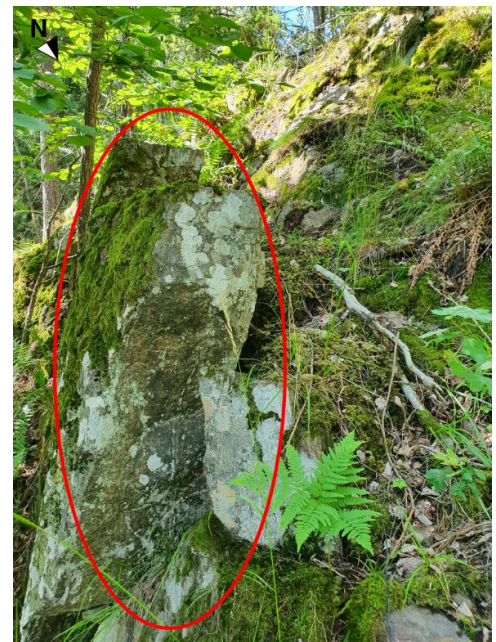
FIGUR 13: EXEMPEL LÖS BLOCK

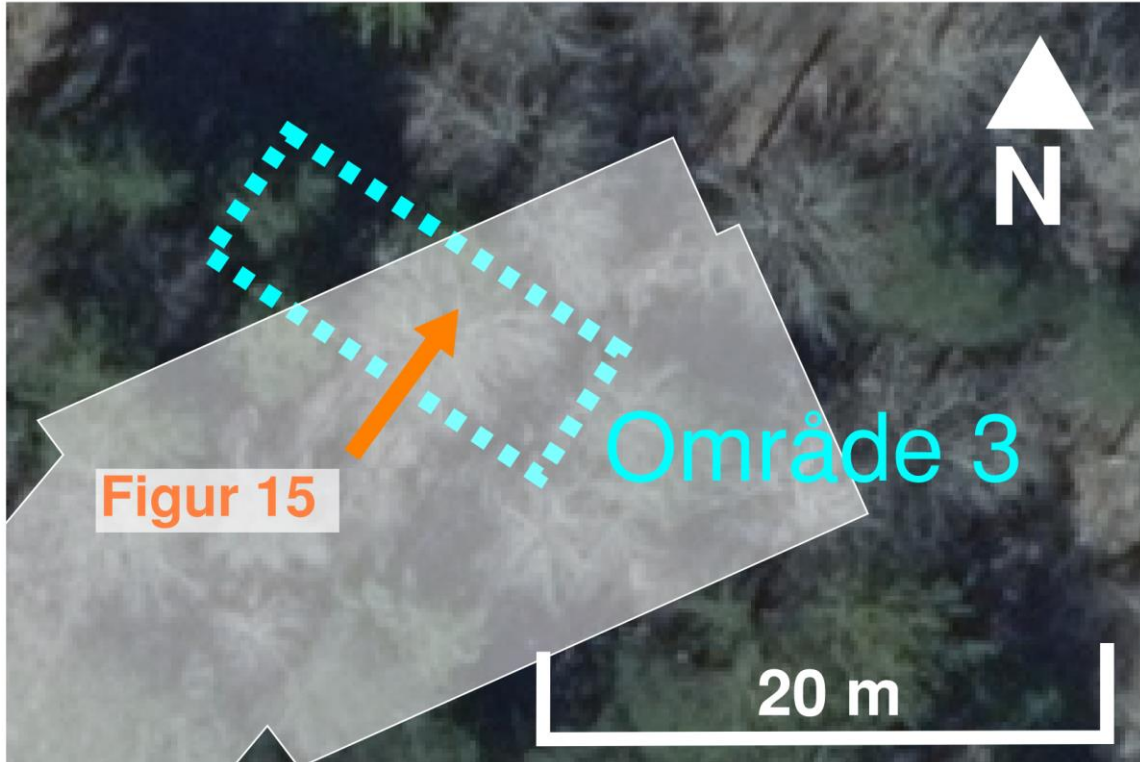
FIGUR 14: OMRÅDE 3

De observerade sprickkorna i område 3 (Figur 14) har en genomsnittlig stupning på 34 grader sydost. Vegetationen gjorde det svårt att se flera sprickplan (Figur 15).

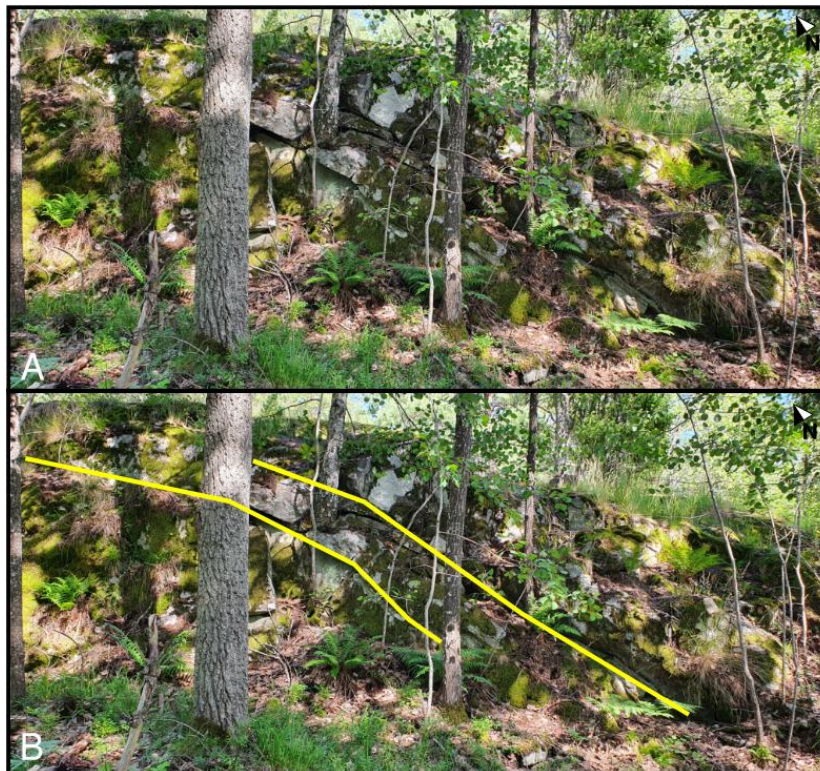
FIGUR 15: (A) SYNLIGT BERG OMRÅDE 3, (B) DOMINERANDE SPRICKOR (GUL).

Det observerades träd i flera sprickor (exempel område 3; Figur 15).

Rotsprängning observerades i både område 1 och område 3, Figur 15A visar ett klassiskt exempel på rotsprängning (i mitten av figuren).

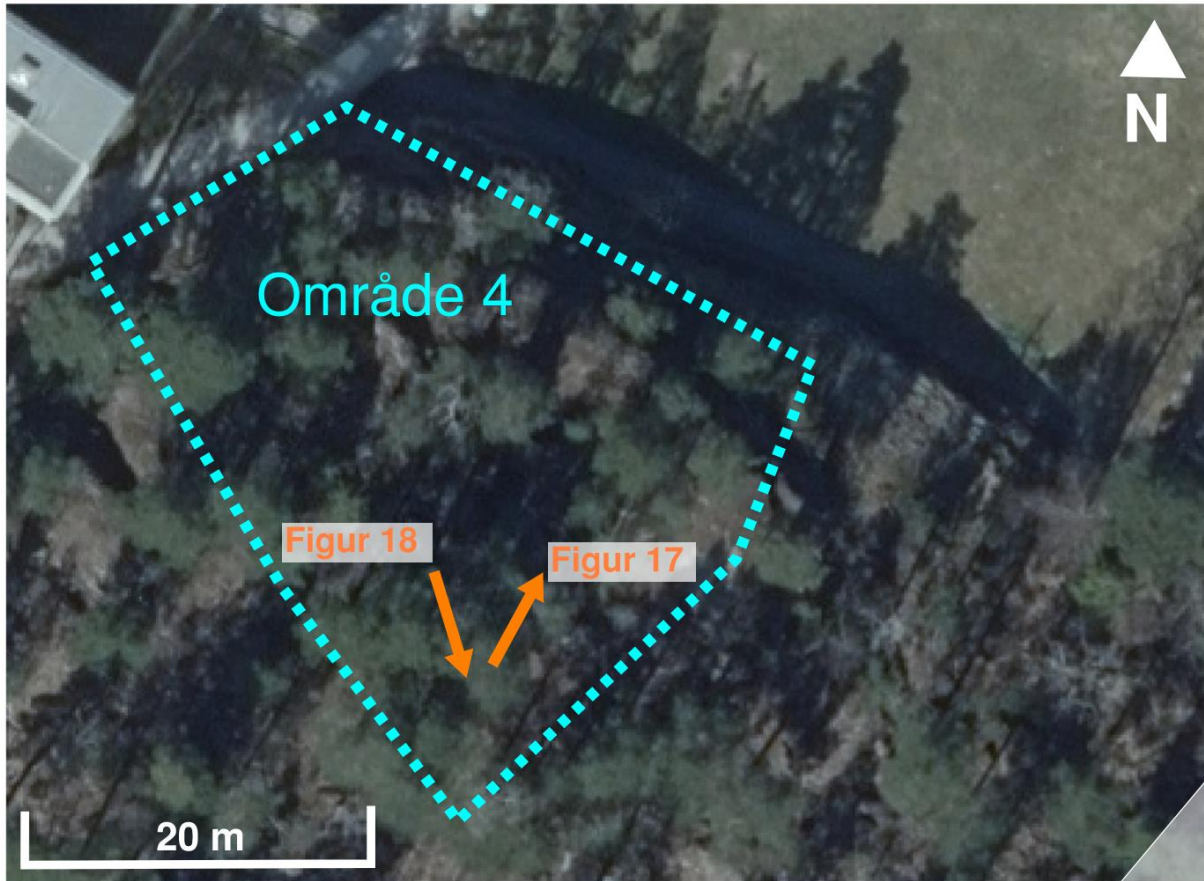
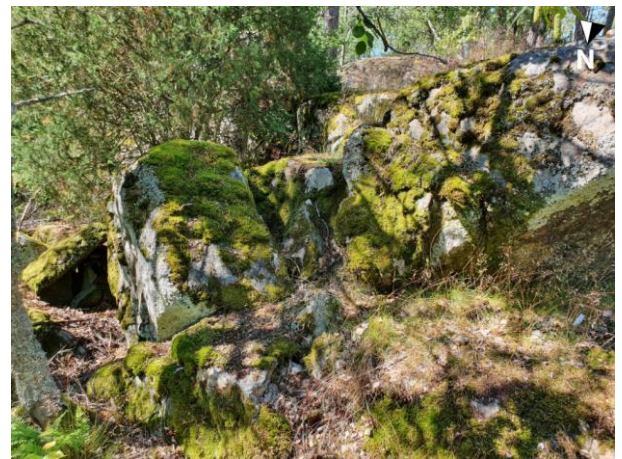
Sprickor och block observerades på den sydöstra delen av området (Figur 16 och Figur 18). Det var svårt att identifiera någon trend i sprickorna, men många bedöms ha en stupning mot öster.

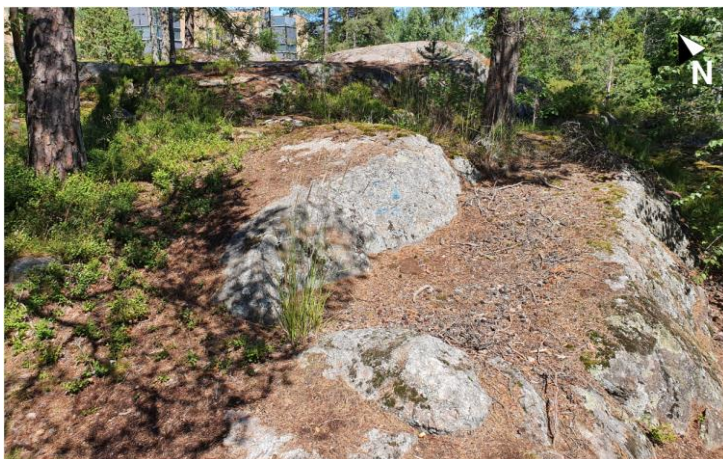
FIGUR 17: ÖVERSIKT OMRÅDE 4

På den nordvästra sidan av området observerades mer massivt berg med gnejsig struktur (Figur 17).

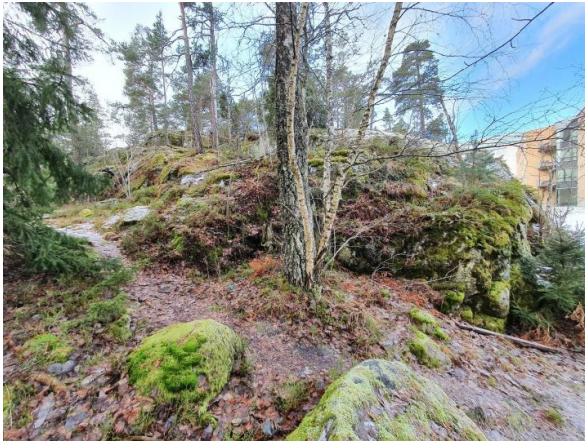
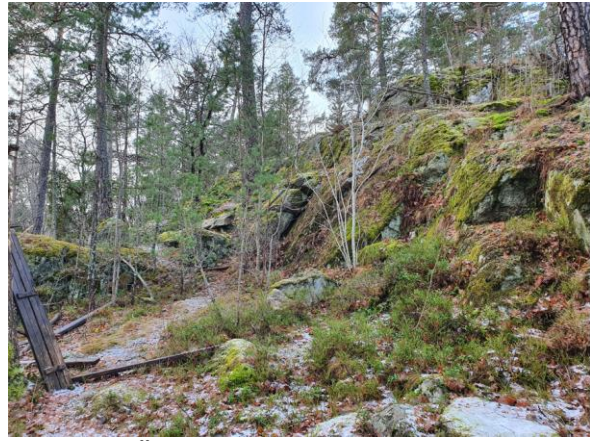
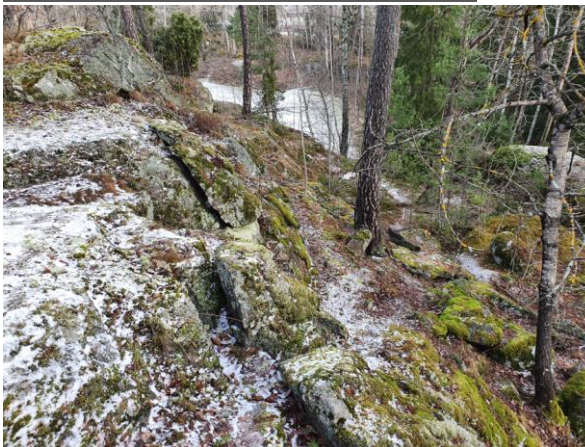
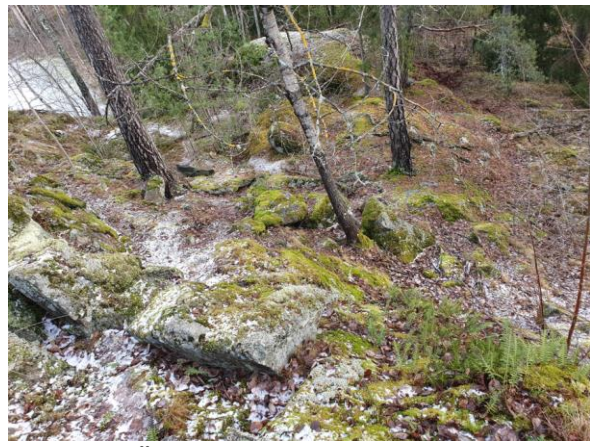
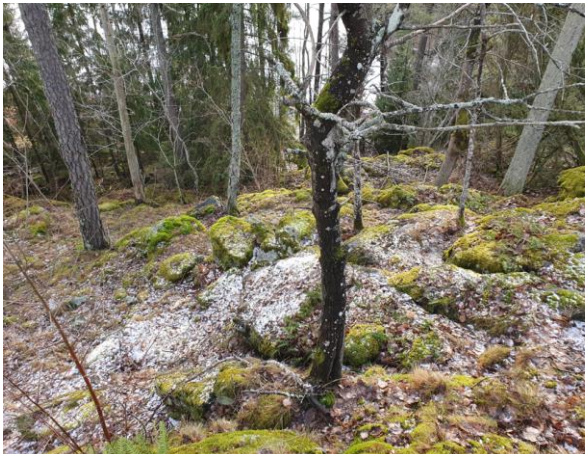
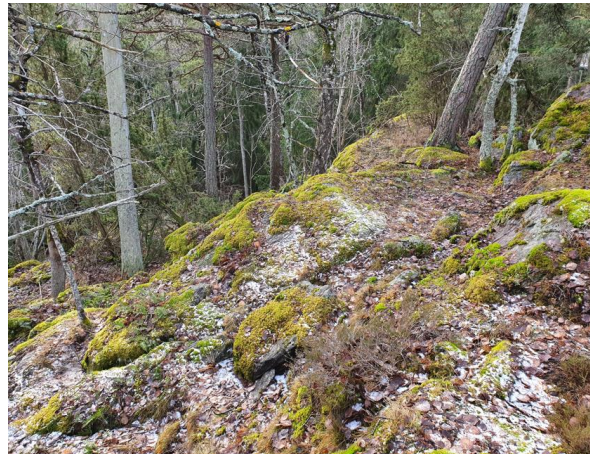
Det observerades att berget är vittrat och blockigt (Figur 20 till Figur 25) med mycket vegetation. Trenden på spricker bedöms att vara i samma riktning som i område 4.

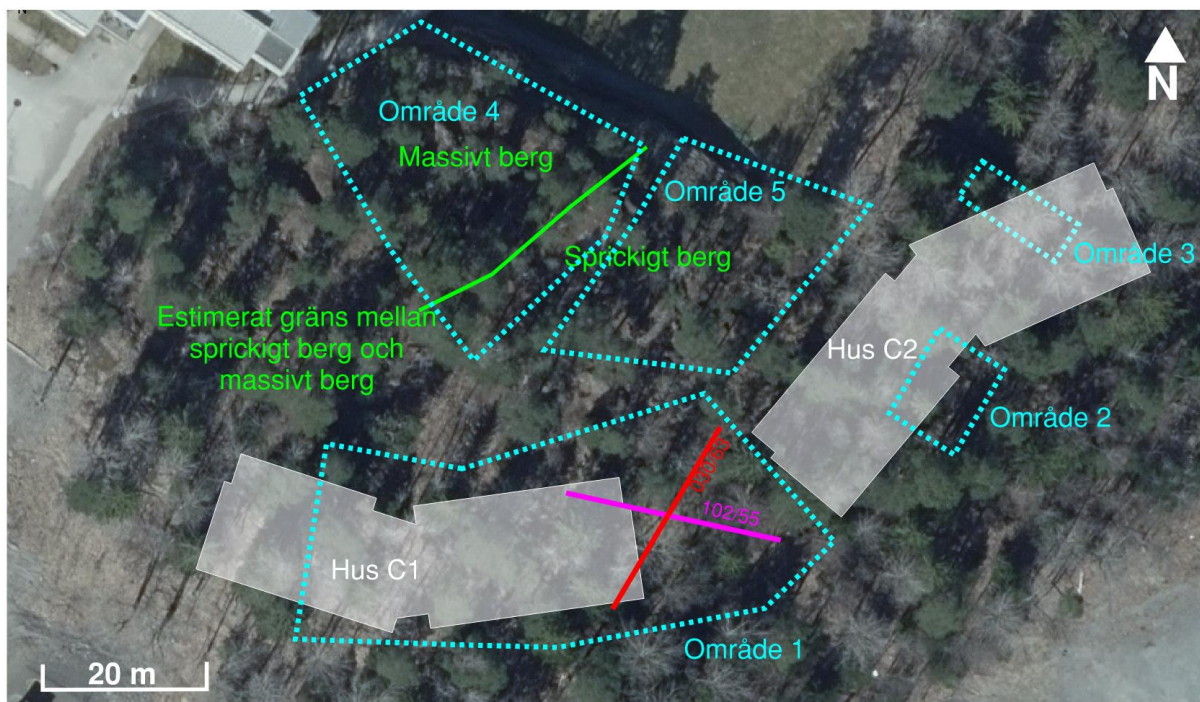
En gräns mellan sprickigt berg och massivt berg är enbart uppskattat då den estimerades okulärt utan mätinstrument samt att vegetationen gjorde det svårt att fastställa gränsen (Figur 26).

FIGUR 26: ÖVERSIKTSBILD, INKL. ESTIMERAT GRÄNS MELLAN SPRICKIGT BERG OCH MASSIVT BERG.

Det rekommenderas ej att grundlägga plintar på det berg som finns i dagen då sprickorna har en ogynnsam riktning som stupar mot planerad gabionmur. Det är svårt att bedöma utbredningen av sprickorna under markytan baserad på en okulär inspektion då det finns risk att spricksystemet ej är begränsad till frostsprängning på överytan. För att säkerställa att berget är lämplig för grundläggning rekommenderas det att göra en ny inspektion efter urschaktning av löst/blockigt berg där huset ska grundläggas. Efter det kan bedömningen ske avseende behov av pålning för vissa delar av kvarteret alternativt om grundläggning kan ske på direkt på berg alternativt fyll.
