PM Miljögeoteknik  
**GRUNDVATTENUNDERSÖKNING,  
FLEMINGSBERGSDALEN, HUDDINGE KOMMUN**

**UPPDRAG** 304591, Kompletterande utredning Kv. Regulatorn.

Titel på rapport: Grundvattenundersökning, Flemingsbergsdalen, Huddinge kommun  
Datum: 2020-09-29

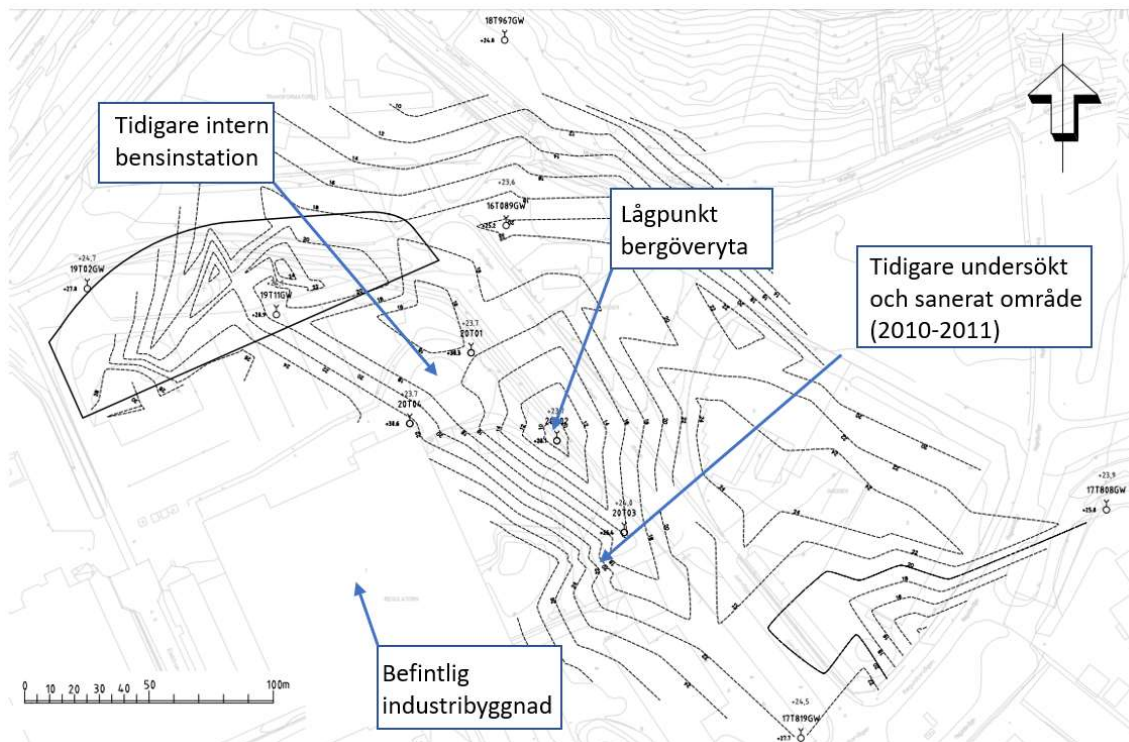
Figur 2. Bergmodell, samt kända lägen av potentiellt förorenande verksamheter inom Regulatorn 1.

I området har ett flertal undersökningar genomförts, vilka har möjliggjort att en bergmodell för bergets nivå har kunnat upprättats. Modellen visar att en lågpunkt i bergöverytan förekommer inne på fastigheten Regulatorn 1 (Figur 2). Bergförhållanden under befintlig industribyggnad är inte kända, men information i omkringsliggande områden ger indikation om att bergöverytan lutar mot nordöst, mot ansatt provtagningspunkt 20T01. Mellan befintlig byggnad och planområdet ligger bergets nivå relativt högt +26- +30, vilket gör att berg på denna plats har en flödeshindrande funktion.

Djup till berg är av stor vikt vid bedömning av spridning av klorerade alifater, då föroreningstypen är tyngre än vatten och bergöverytans lutning därmed i viss omfattning kan förväntas styra strömningsriktning för den eventuella del av föroreningarna som föreligger i fri fas. Vid spridning av föroreningssubstans i fri fas bedöms därmed som troligt att produkten skulle ansamlas vid lågpunkter i bergöverytan och spridas i den huvudsakliga riktning bergets överyta lutar.

Potentiell spridning begränsas också av bergets överyta. I västlig riktning ökar bergsnivån och utbildar i stor utsträckning en barriär, varvid spridning i den riktningen förväntas vara mycket starkt begränsad. Även norr om befintlig industribyggnad är bergöverytan belägen relativt högt (Bilaga 4) vilket gör att möjligheten till grundvattenflöde bedöms vara begränsad norrut.

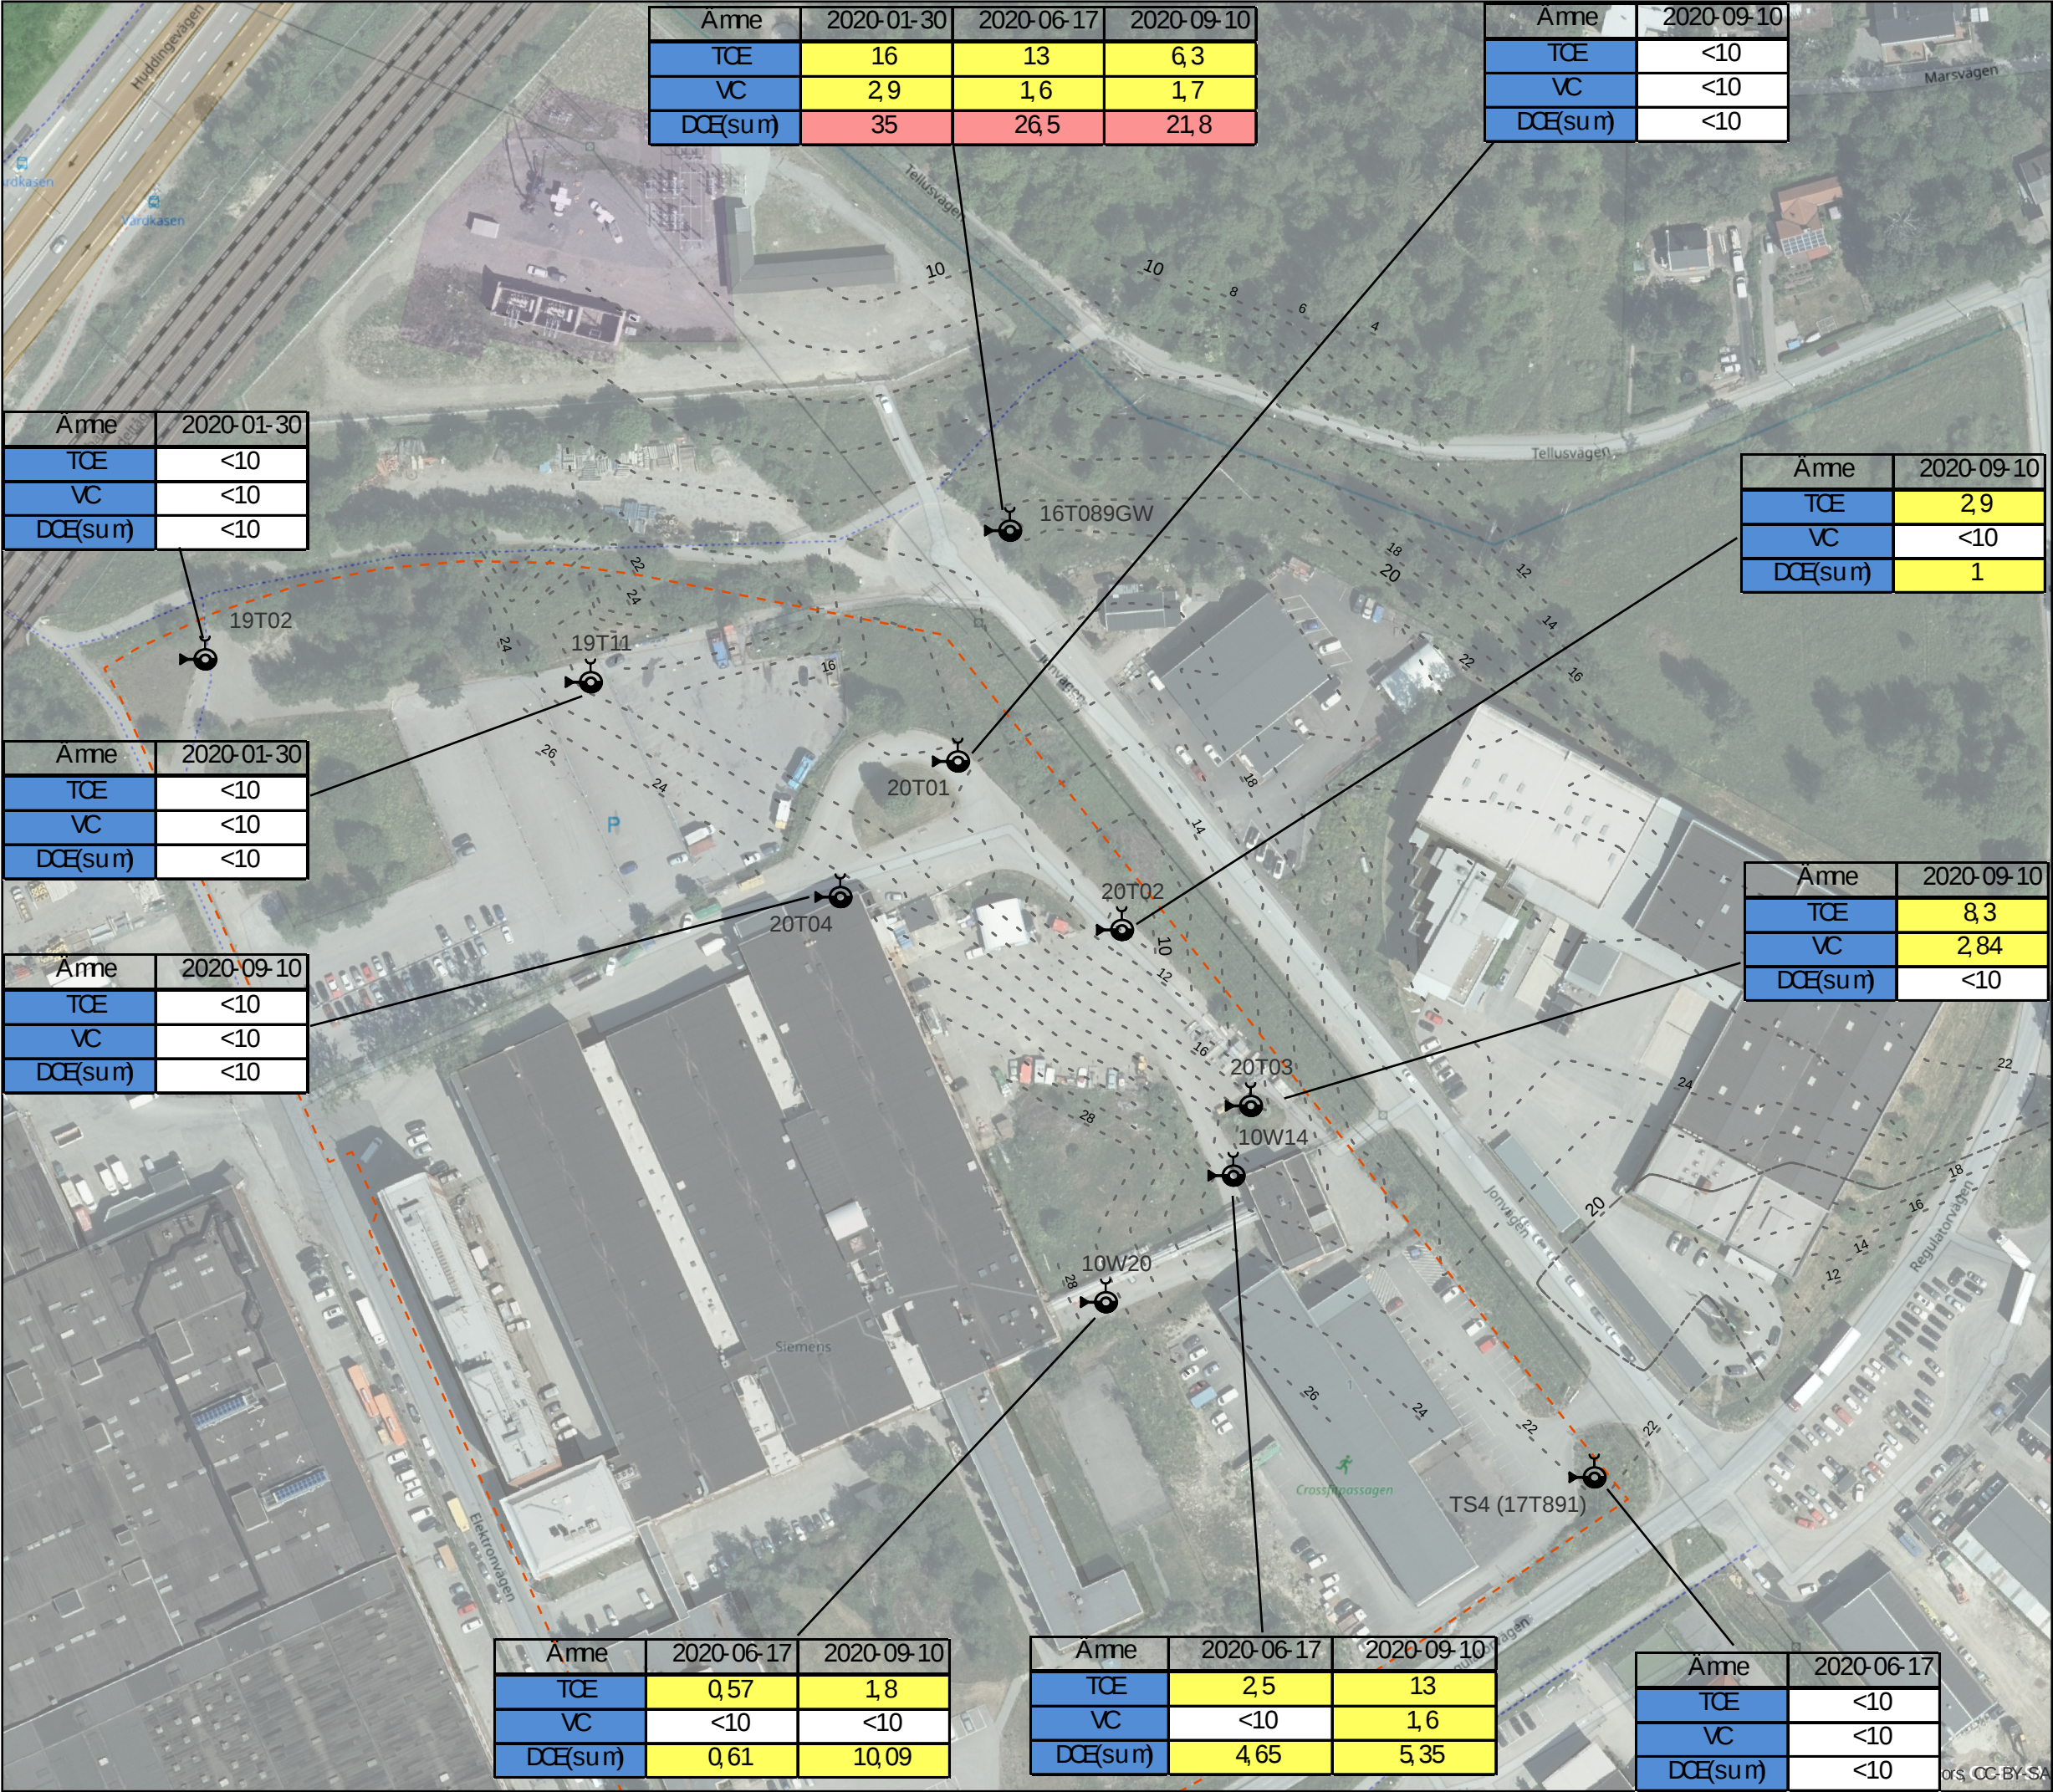
Bilaga 1  
Översiktsritning med lägen för provtagningspunkter

- I undersökningsprogrammet har haltnivåer över analyslaboratoriets rapporteringsgräns påvisats i fem av de totalt 10 rören som undersökts.
- De ämnen som påvisats i halt över laboratoriets rapporteringsgräns utgörs av trikloreten, 1,1-dikloreten, 1,2-dikloreten samt vinylklorid.

- I grundvattenrör 20T02 och 20T03 domineras föroreningsbilden av trikloreten, medan ämnet med högst halt utgörs av 1,2-dikloreten i grundvattenrör 10W14, 10W20 samt 16T089GW.

- Vinylklorid har påvisats i ett av grundvattenrören; 16T089GW.
- I relation till ansatt jämförelsevärde (holländska interventions-riktvärdeslistan) har haltöverskridelser påvisats i ett rör och avseende 1 ämne. Det är i grundvattenrör 16T089GW där halt av 1,2-dikloreten över riktvärdet har påvisats vid samtliga de tre tillfällen röret provtagits. (Bilaga 1). Högsta påvisade halt (35 µg/l kan jämföras med riktvärdesnivån 20 µg/l.

Då halter noterats över valda bedömningsgrunder kan skäl föreligga att göra ytterligare uppföljande undersökningsmoment, främst vid eventuella arbeten vid platsen för påvisad haltförhöjning av klorerade alifater (16T098GW). I samband med exploatering kan kompletterande provtagning också övervägas för markvolym belägna under befintlig byggnad, i ledningsgravar, i anslutning till betongfundament och liknande platser där föroreningar kan ha ansamlats.

Under fortsatt exploatering bör därför kompletterande undersökning övervägas allteftersom arbetet fortskrider. Vidare bör beredskap finnas för hur misstänkt avvikande eller förorenade massor kan provtas, bedömas och hanteras.
