# Resultatrapport Markmiljö

Kompletterande miljötekniska undersökningar i jord och berg

Diametern 2, Kungens Kurva

Datum: 2024-12-16

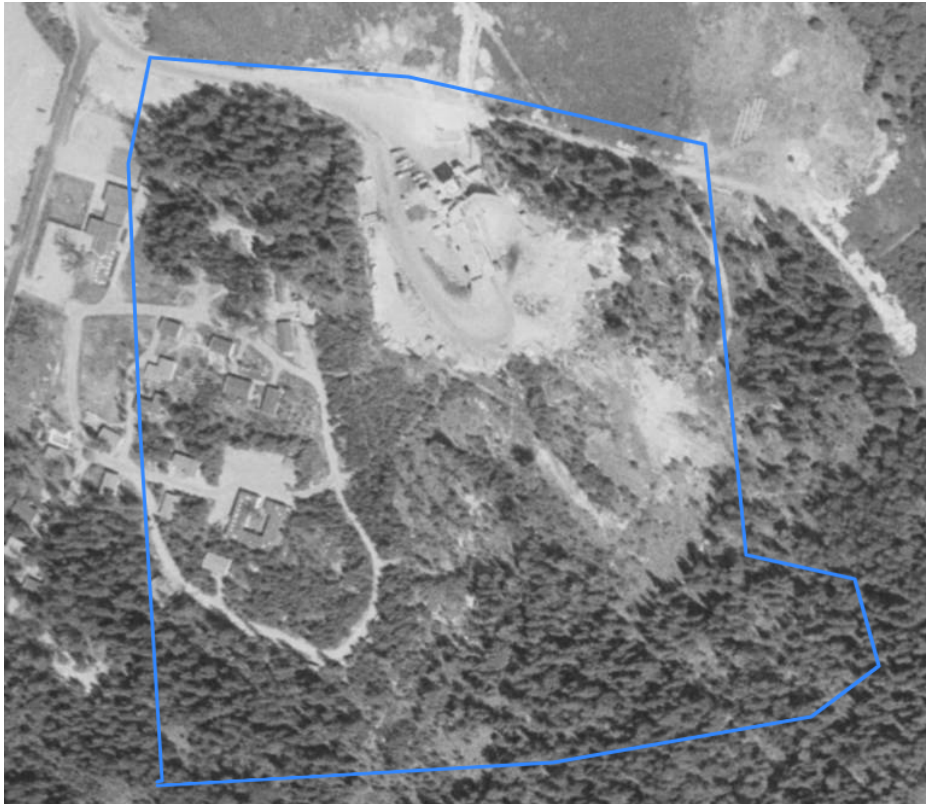
Merparten av undersökningsområdet utgjordes fram till början av 1960-talet av skogsmark. Under slutet av 1960-talet etablerades en verksamhet (fd. betongstationen) i den norra och östra delen av området, se historiskt flygfoto från 1975 i Figur 5.

Verksamheten vid betongstationen bedöms ha varit aktiv fram till 1980-talet. Det finns inga tydliga uppgifter kring den tidigare verksamheten men från Figur 5 ses vägar som anlagts, konstruktioner längst i norr, upplagt material och stora ytor där skogen avverkats. Sannolikt har marken jämnats ut med tillförda fyllnadsmassor inom de områden som nyttjats för verksamheten. Drivmedel och olja för anläggningsmaskiner har med största sannolikhet lagrats och hanterats inom det tidigare verksamhetsområdet.

Figur 5 påvisar även en påbörjad exploatering i den västra delen. Här anlade LM Ericsson en verksamhet med kontorsbyggnader, verkstäder och ett lab under 1970-talet. Ett antal av dessa byggnader låg inom det aktuella området, dessa ytor har dock inte undersökts inom ramen för denna undersökning.

*Figur 5. Flygbild från 1975 (Lantmäteriet, 2024). Blåmarkerade området markerar ungefärlig utbredning av det aktuella undersökningsområdet.*

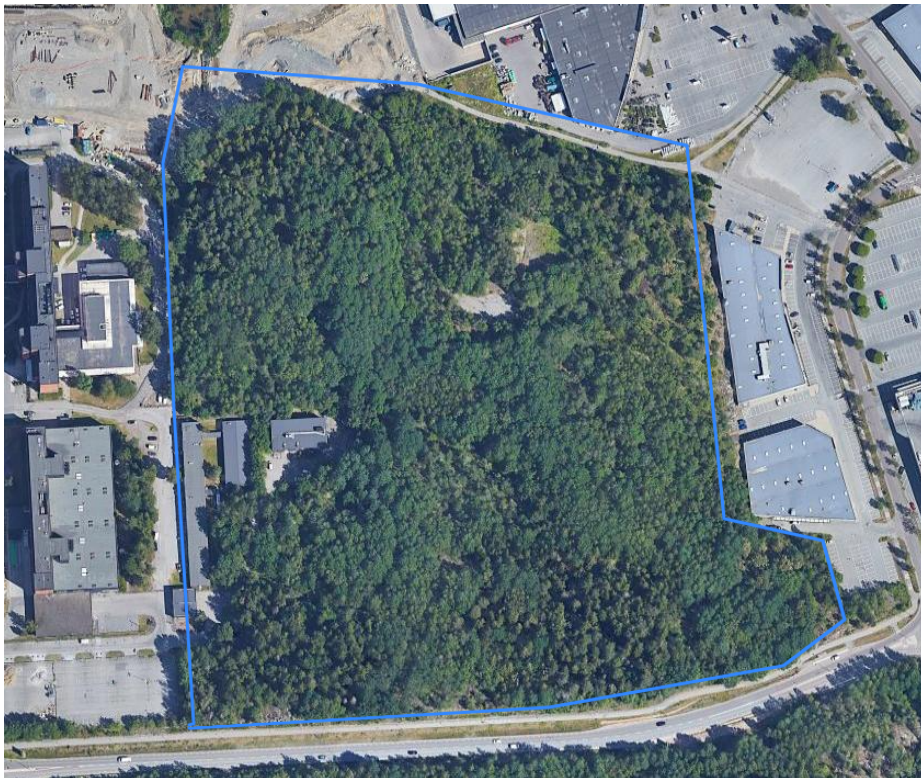
Dagens situation, se Figur 6, visar en återväxt av skogen i det tidigare verksamhetsområdet. Allra längst i norr återfinns stora mängder betong och andra rivningsmassor i skogen. Den tidigare infarten till betongstationen och de tre byggnaderna som tidigare hörde till Ericssons verksamhet finns kvar.

*Figur 6. Satellitfoto från 2024 (Lantmäteriet, 2024).*

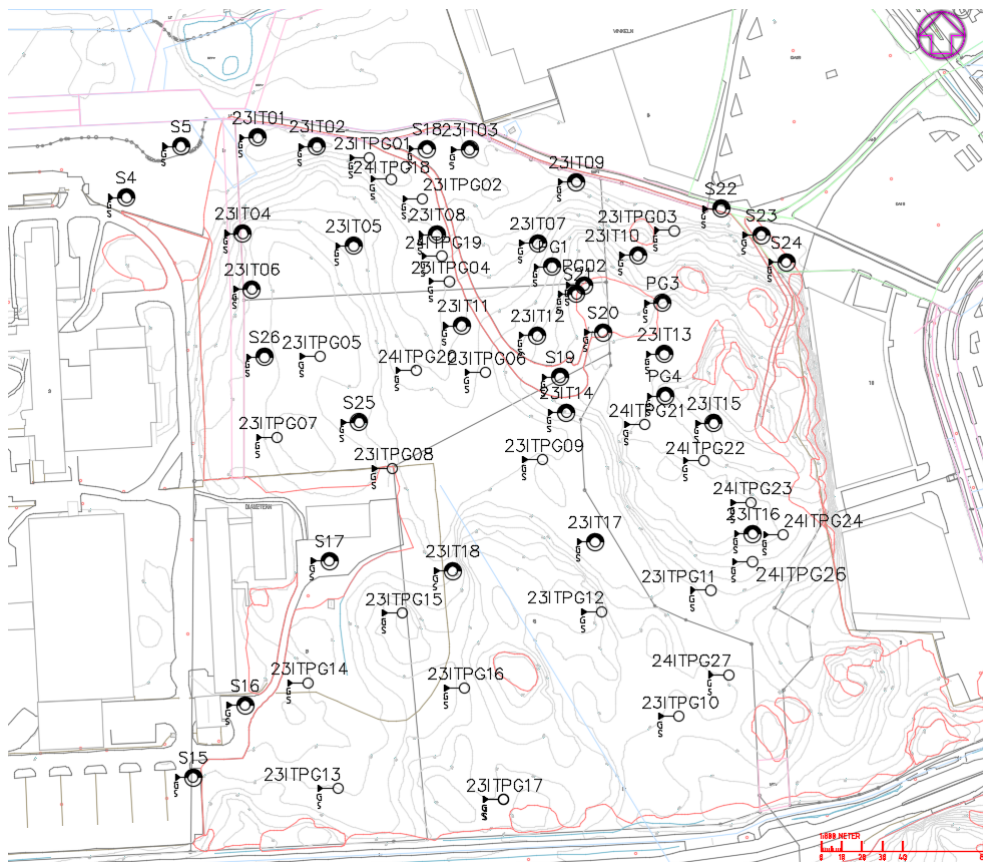
Figur 7. Provtagningsplan avseende föroreningar i jord. Provpunkter märkta med 23ITXX avser borrhaxpunkter och provpunkter märkta med 23ITPGXX och 24ITPGXX avser provgropar utförda av Iterio AB. Provpunkter märkta med SXX och PGXX avser undersökningspunkter från tidigare utförda undersökningar.

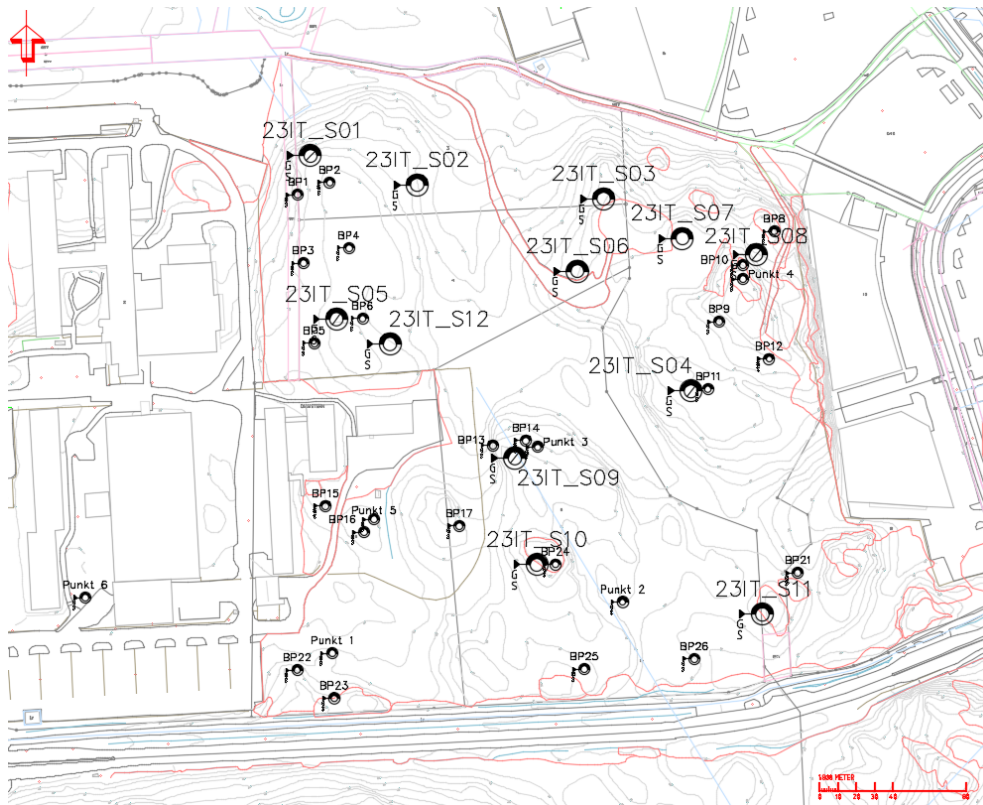
Figur 8. Provtagningsplan avseende sulfidbergsundersökning. Provpunkter märkta med 23IT\_SXX avser bergprovtagning utförd av Iterio AB. Provpunkter märkta med BPXX och Punkt X undersökningspunkter i berg från tidigare utförda undersökningar.
