VINCERO FASTIGHETER 3 AB

# MILJÖTEKNISK MARKUNDERSÖKNING, STORÄNGEN ETAPP 4

## FÖRDJUPAD MILJÖTEKNISK INVENTERING

2022-01-12

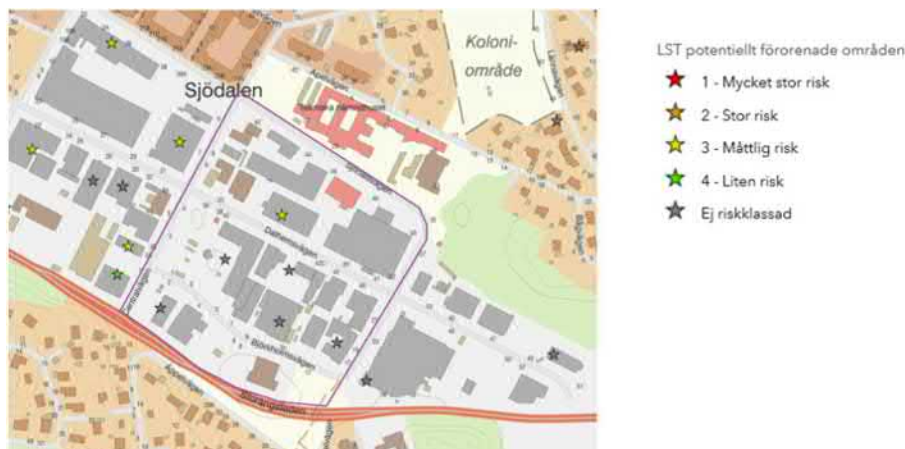
I Länsstyrelsens (Lst) databas över konstaterade eller misstänka förorenade områden (EBH-stödet) återfinns ett flertal objekt både inom detaljplaneområdet och dess närhet, se Figur 5 och Tabell 1.

Figur 5. Kartbild över identifierade objekt i EBH-stödet samt bedömd risk för eventuella föroreningar i jord och grundvatten. Objektet är markerade med stjärnor, aktuellt undersökningsområdet är markerad med lila linje. Källa [www.lanststyrelsen.viss.se](http://www.lanststyrelsen.viss.se).

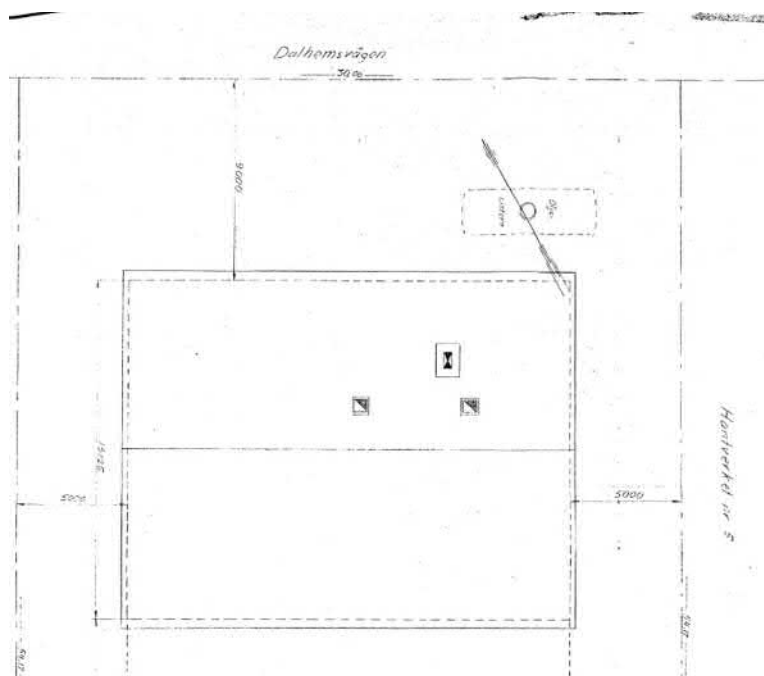
Ifrån Huddinge kommuns bygglovsarkiv visar en bygglovsritning från 1960 för Gomex verktyg läge för oljecistern i nordöstra hörnet av byggnaden, mellan byggnaden och Dalhemsvägen. På en annan ritning från 1960 anges pannrum inne i byggnaden, samt ett rum för blåstring och ett rum för skrubbslipning. På utsidan av pannrummet och rummet för blåstring anges tillbyggnad för oljetank. Till synes är denna utbyggnad med oljetank i nordöstra kanten av byggnaden, utmed väggen som vetter mot Hantverket 5, dvs söder om oljecisternen. På ritningen syns ett rör under markytan som troligen kopplar ihop oljetanken med den markförlagda oljecisternen.

Figur 7. Bygglovsritning från 1960 visandes oljecistern i nordöstra hörnet av byggnaden, belägen mellan byggnaden och Dalhemsvägen.

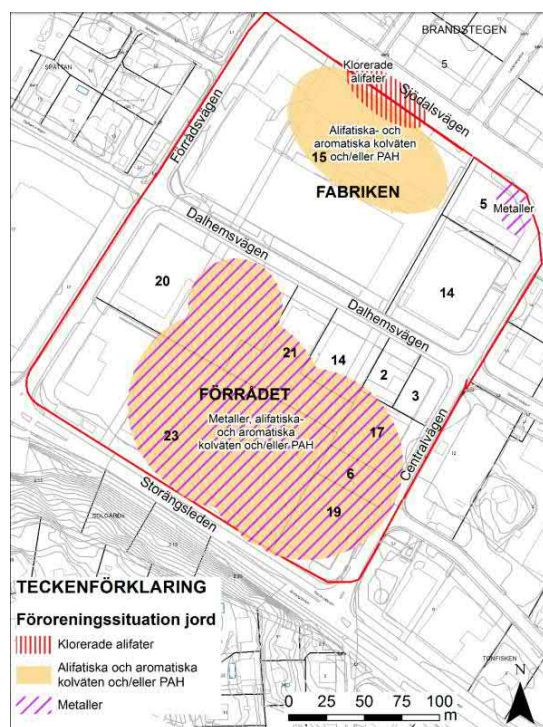
Inom området har miljöteknisk provtagning utförts av jord, grundvatten, porluftsmätningar och luftmätningar inomhus. Sammanfattningsvis av föroreningsituationen i jord; det förekommer många ämnen i förhöjda halter (>KM) och en stor variation av föroreningsnivåer. Metaller och PAH förekommer främst i fyllnadsjorden, medan alifater och aromater förekommer främst på djupare nivåer i den torv som underlagrar skiktet med fyllnadsmassor. Halter över KM förekommer spritt över hela planområdet. Halter överstigande haltkriteriet för farligt avfall har påvisats avseende alifater inom Fabriken 15, avseende zink inom Förrådet 17 och avseende PAH inom Förrådet 23. Inom Fabriken 15 har klorerade alifater över KM påvisats i jord.

Figur 8. Schematisk bild över var de högst förekommande halterna i jord har påvisats (ej under byggnader). Källa Rapport Riskbedömning, Ramböll 2021.

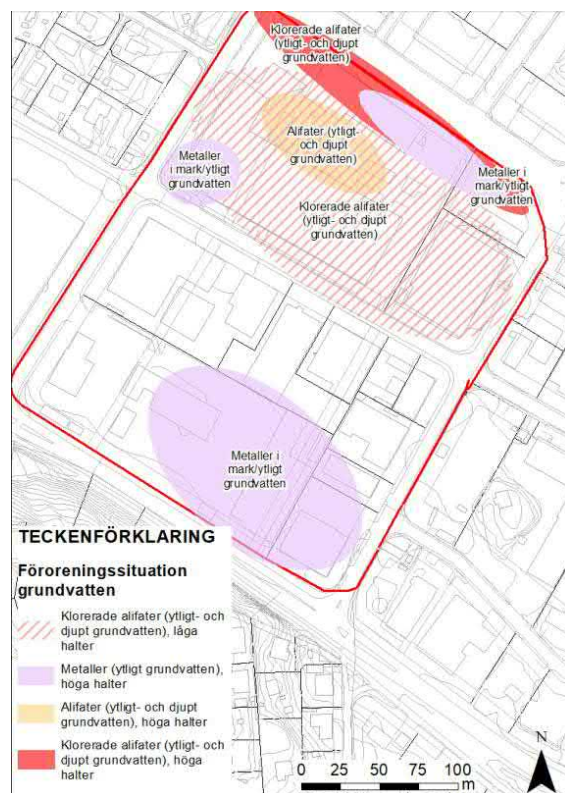
Klorerade alifater har påträffats i ytligt mark- /grundvatten och djupt grundvatten inom de norra delarna av kv. Fabriken. Inom kvarteret Fabriken har cis-1,2-dikloreten påvisats i halter upp till 40 000 µg/l i ytligt vatten och upp till 33 000 µg/l i undre magasinet. Vinylklorid har påvisats i halter upp till 11 000 µg/l i ytligt grundvatten och upp till 1 700 µg/l i grundvatten från det undre grundvattenmagasinet. Halterna är betydligt lägre i Sjödalsvägen och inom kv. Förrådet. Provtagning av ytvatten i nedströmliggande sjön Trehörningen påvisas klorerade alifater, dock i låga halter.

Metaller i ytligt mark-/grundvatten har påträffats i måttliga till mycket höga halter in om Förrådet och Fabriken. De metaller som förekommer i mycket hög halt är bly och nickel. PAH i grundvattnet har inte påvisats i stora delar av området, dock förekommer

de över riktvärdet inom Fabriken 15 och Förrådet 23. Alifater över riktvärdet påvisas ställvis. PFAS har undersökts i två prover inom ytligt grundvatten inom Fabriken 15 och halterna är låga alternativt under rapporteringsgränsen.

Figur 9. Schematisk bild över föroreningssituationen i grundvattnet vid kv. Fabriken och Förrådet. Källa Rapport Riskbedömning, Ramböll 2021.
