KOMPLETTERANDE GRUNDVATTENUNDERSÖKNING  
**LÖVDUNGEN, HUDDINGE KOMMUN**

RAPPORT  
2020-02-03

288281, Lövdungen kompletteringar

Kompletterande grundvattenundersökning, Lövdungen, Huddinge kommun

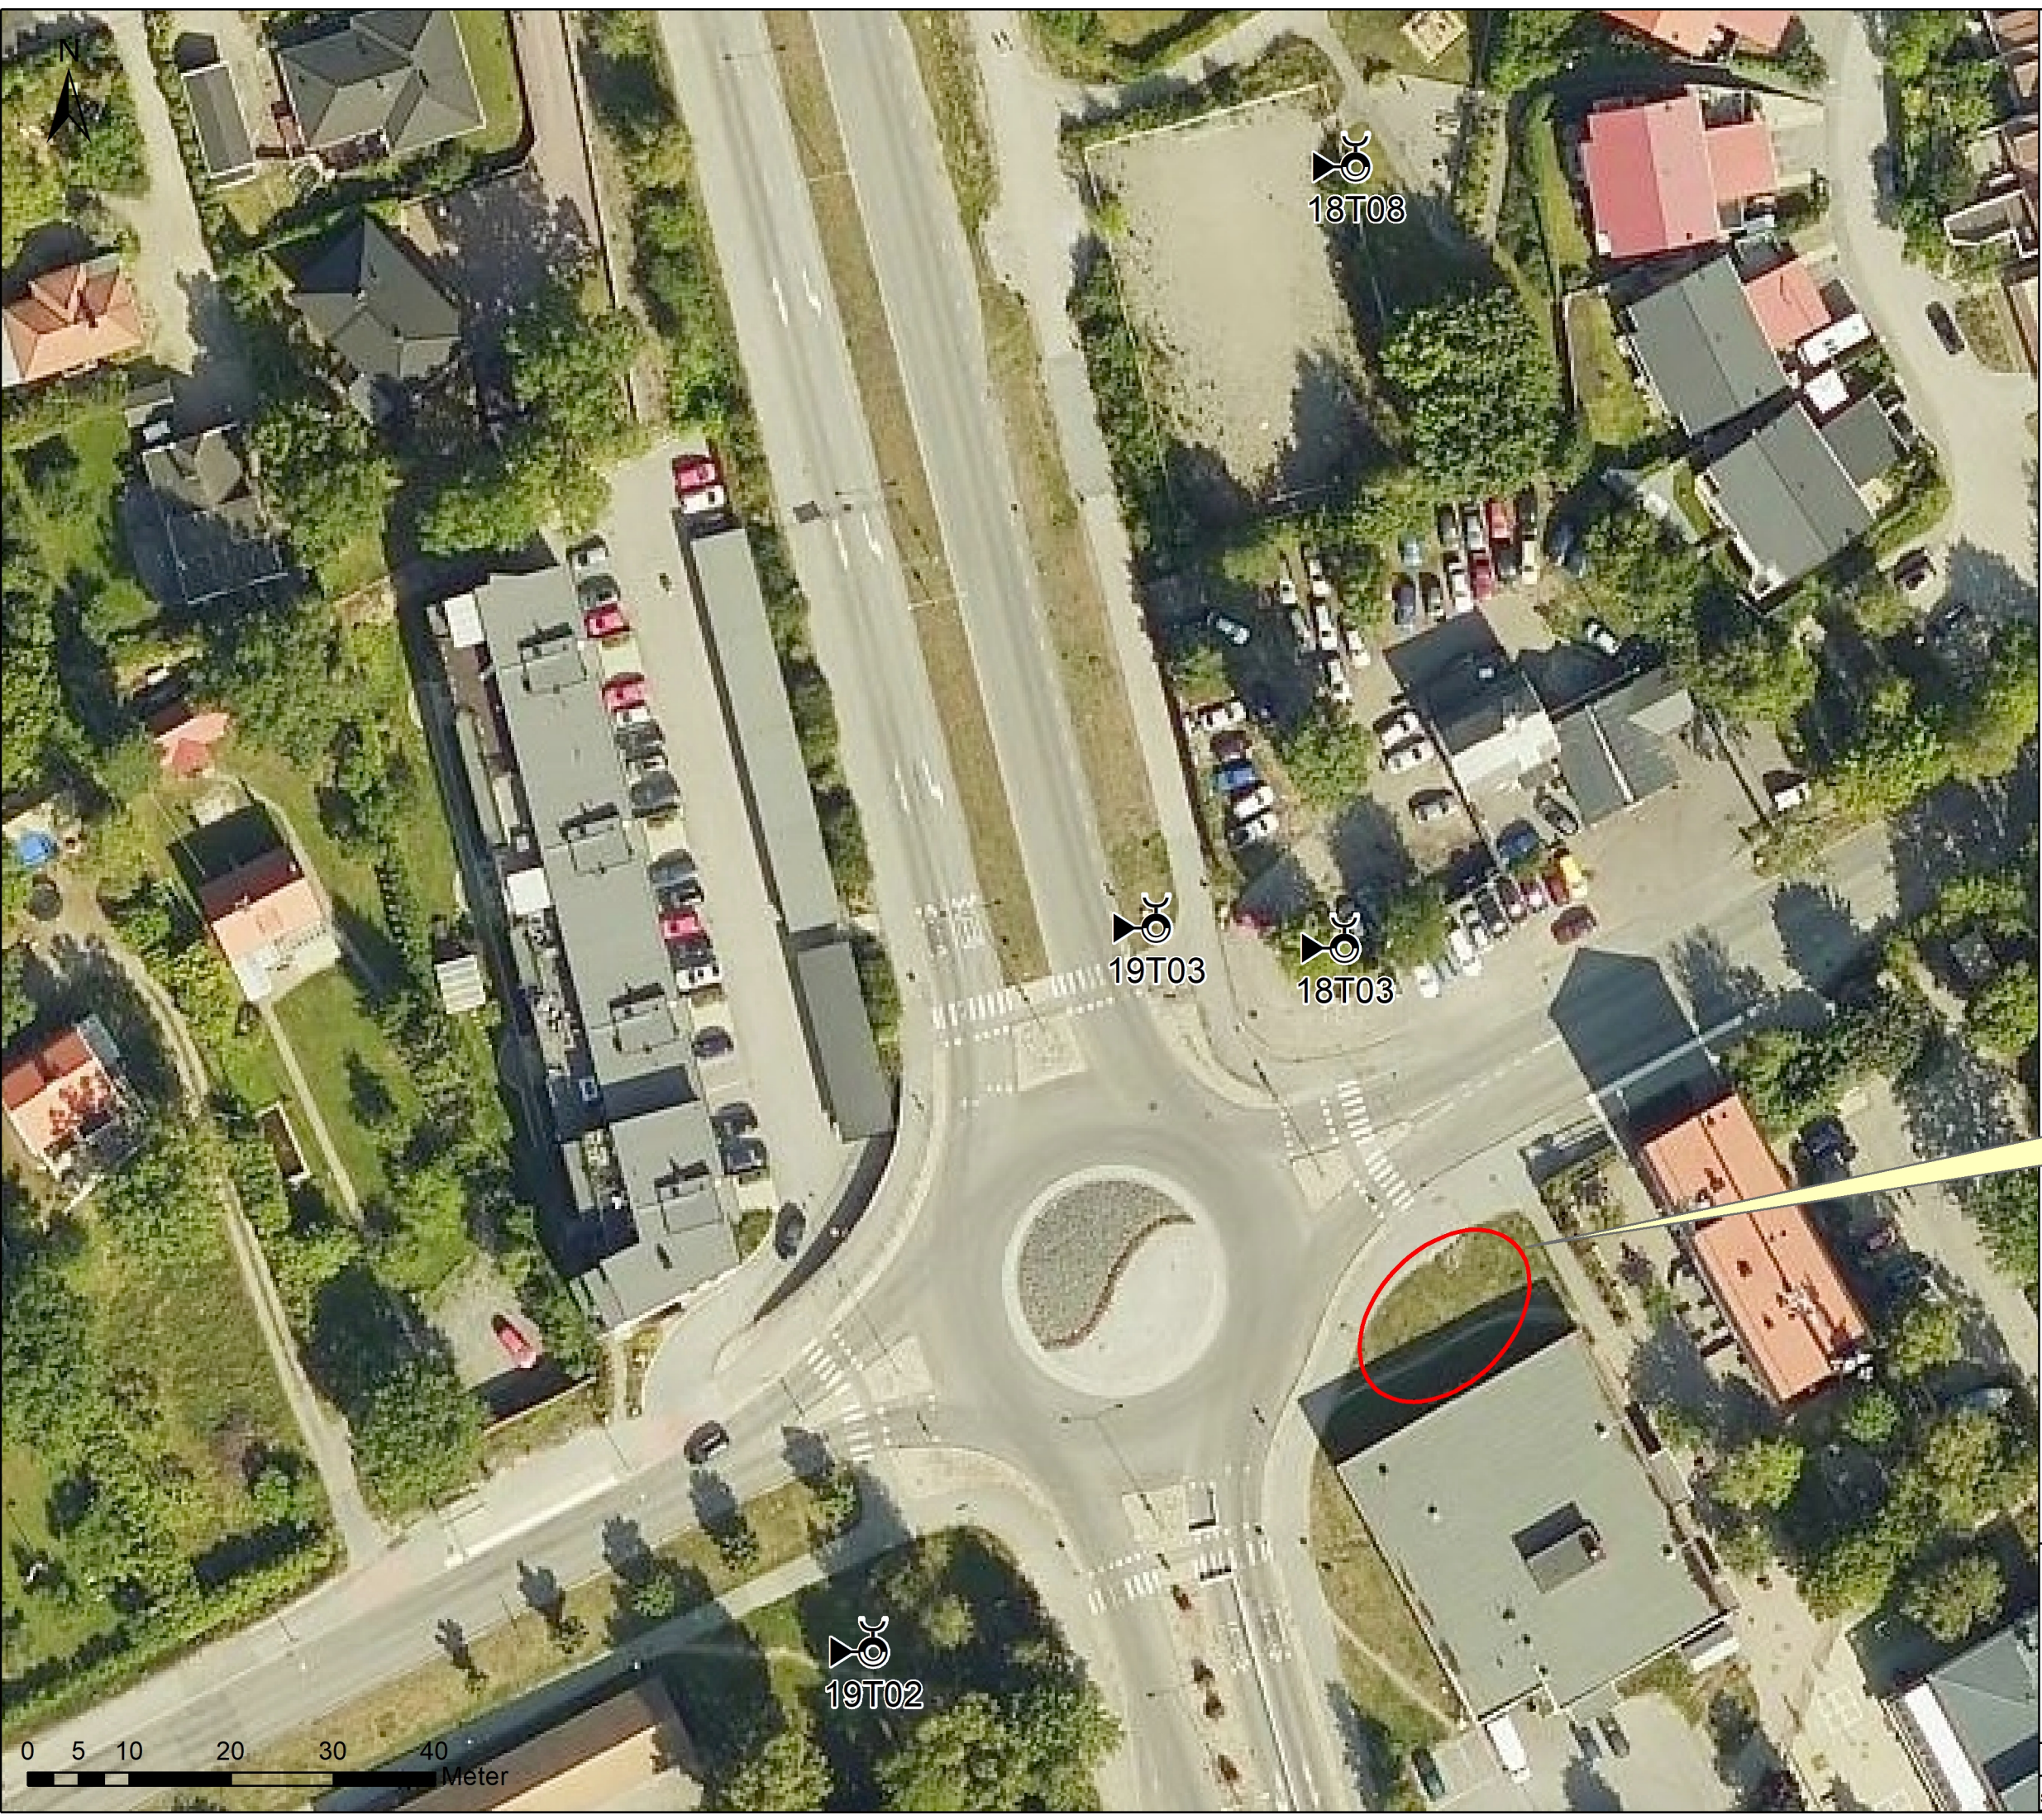
Bilaga 1 - Planritning med provtagningspunkter

Installation av grundvattenrör 19T01 uteblev. Inget grundvatten påträffades då berget låg för ytligt. 19T01 skulle ha installerats i gräsytan söder om 18T03 på andra sidan Gamla Södertäljevägen (se rödmarkerat område i Bilaga 1).

Restföroreningar från drivmedelshanteringen har påvisats i grundvattnet i form av aromater, bensen, toluen och xylen inom den södra delen av fastigheten i punkt 18T03-GV samt i form av bensen i punkt 19T03-GV som ligger utanför fastigheten mellan Häradsvägen och GC-banan. I punkt 19T02-GV som ligger på andra sidan rondellen har förhöjd halt av bly påträffats. Ursprunget till blyföroreningen är i dagsläget oklar.

Grundvattenrör 19T02 samt 19T03 installerades november 2019. De andra två (18T03 & 18T08) provtagna rören installerades 2018.

Gick ej att installera grundvattenrör här för berget låg för ytligt. Inget grundvatten påträffat.
