Utsäljeskolan 754861-001

## Okulär bergbesiktning Utsäljeskolan

Åtgärdsförslag förstärkning samt naturvärdesbedömning

Rev A 2018-11-09

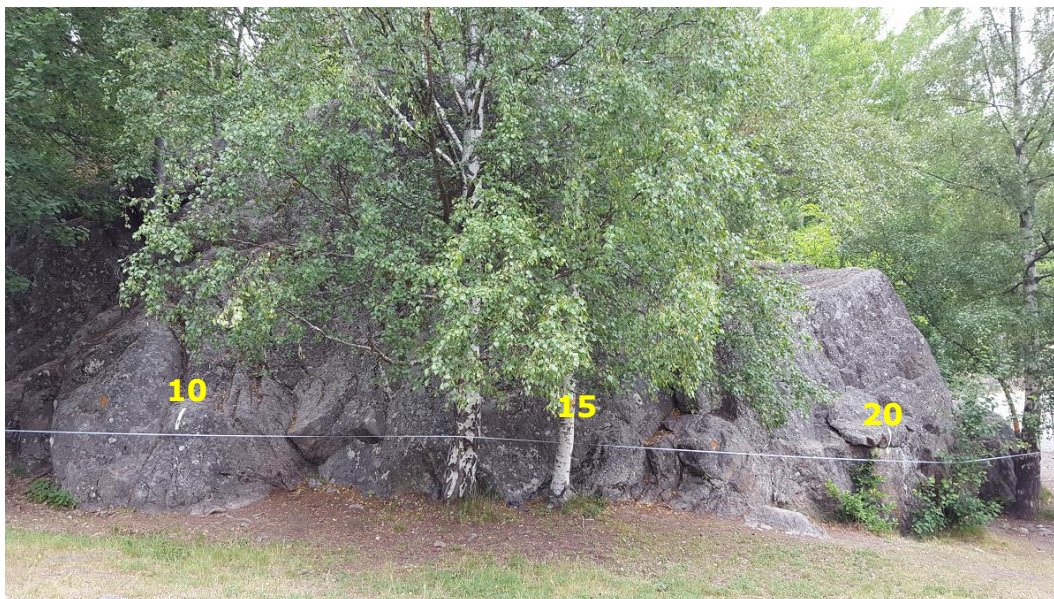
*Figur 3 Lm A10-15 Område 1*

Vid Lm A13-14 krön, identifierad apertur. Bör ses över. Se Figur 4 nedan.

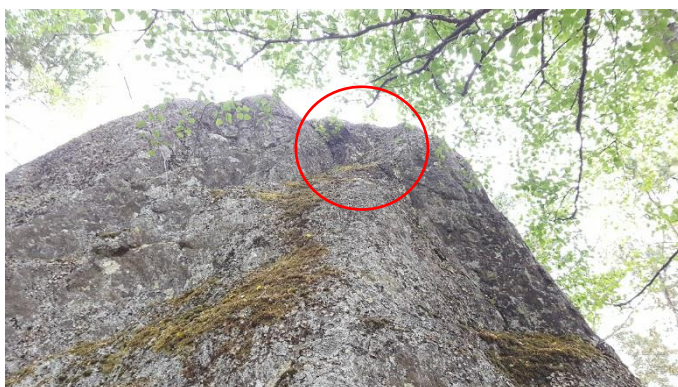
*Figur 4 Lm A13-14 krön med apertur*

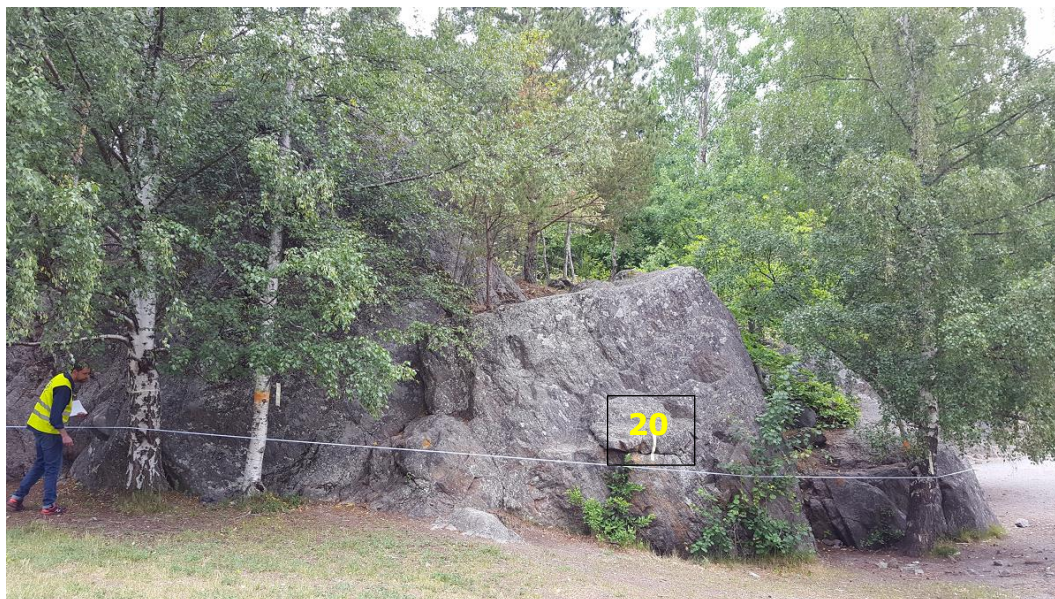
*Figur 5 Lm A15-20 Område 1. Ett ca 1 m<sup>2</sup> bomt block med kraftig apertur, förhållandevis fast dock fler synliga sprickor. Rekommenderas att tas bort. Foliationen i området är något svårbedömd vid Lm A17–22. Se Figur 6.*

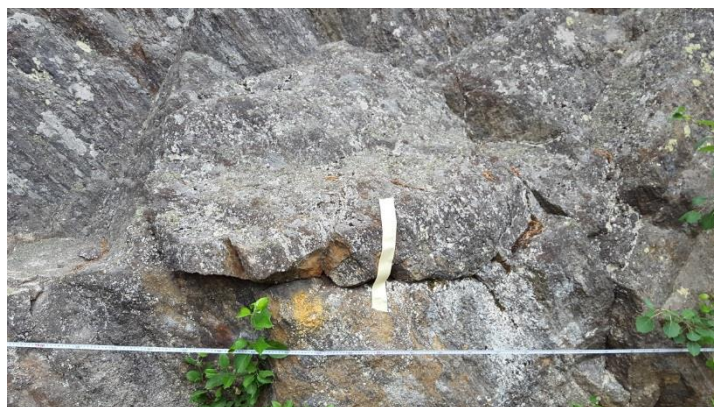
*Figur 6 Lm A20 bomt block med kraftig apertur.*

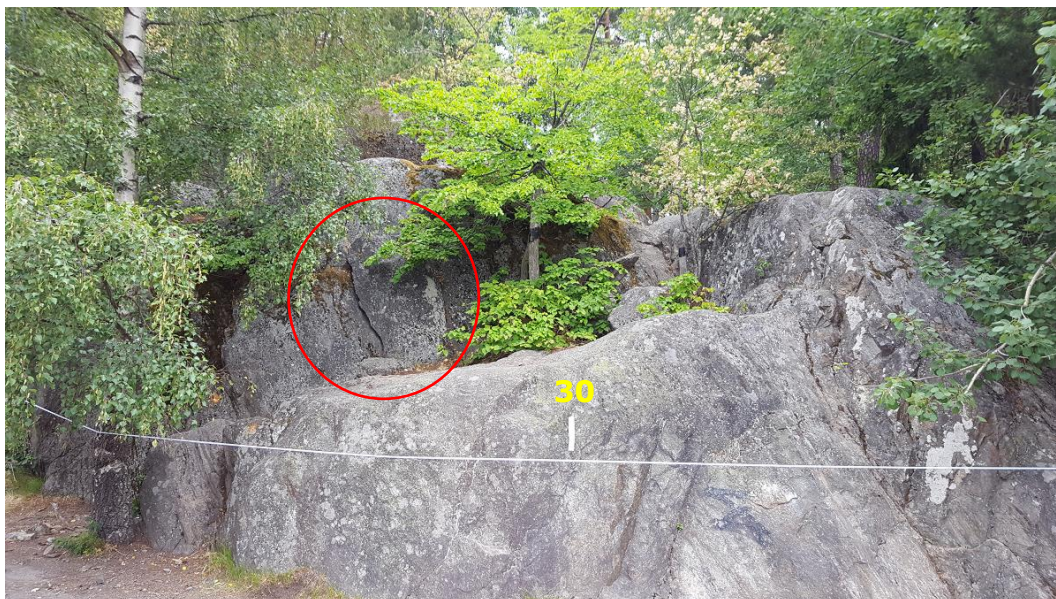
*Figur 8 Lm A25-30 Område 1*

Vid Lm A26-27 2m<sup>2</sup> block brant stående med kraftig apertur, se Figur 9.  
Rekommenderas att tas ned. Lösa block på det flacka slaget vilka ej utgör någon risk.  
Vid Lm A25-26 ev. lösa block som kan falla ut på grund av frostsprängning/rotsprängning.

I område 1 (Lm A00-52) behövs enstaka skrotnings-/nedtagningsåtgärder av lösa block utföras. De lösa blocken som finns i jordslätten mellan område 1 och 2 finns där men är naturliga och bör ej röras även om barn med stor sannolikhet kan ta och rulla dessa nedåt. Förslagsvis sätta upp ett stängsel (eller något annat lämpligt som en något höjd kant) som kan fånga upp dessa eventuellt rullande stenar för att inte träffa gående eller cyklister som passerar den här jordslätten.

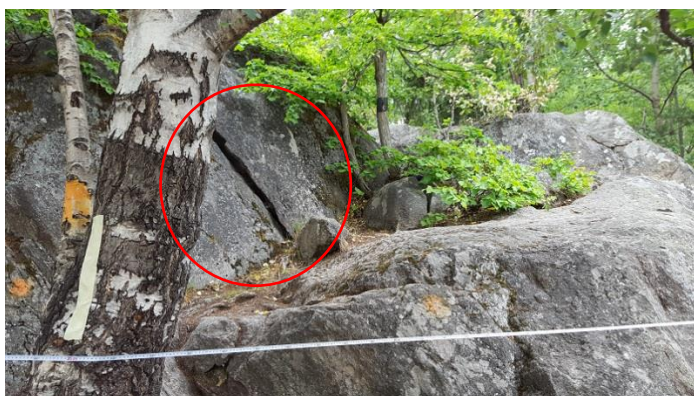
*Figur 9 Lm A26-27 brant stående stort block med kraftig apertur*

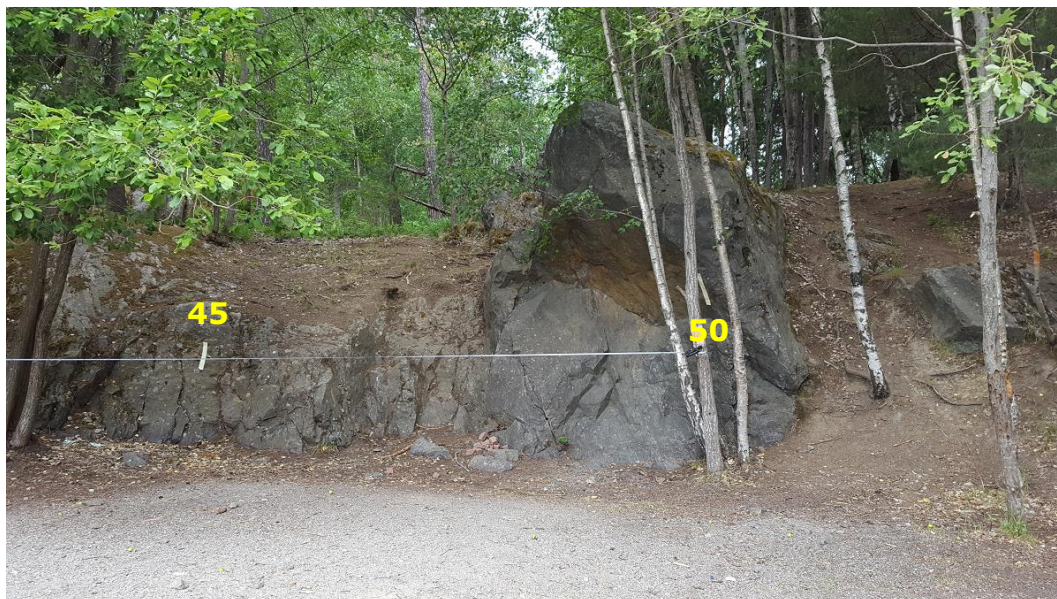
*Figur 13 Lm A45-52 Område 1.*

Inget att anmärka på. Jordslänten till höger i bild (se bild ovan) är medelbrant och det ligger stenar nedanför denna. Ovanför slänten finns det naturliga kantiga block, dessa kan inte komma i rullning. Dock finns tecken på att stenar rullats ned för denna slänt. Kanske något att fundera på när vad gäller den planerade GC-vägen, t.ex. uppföra någon kant?

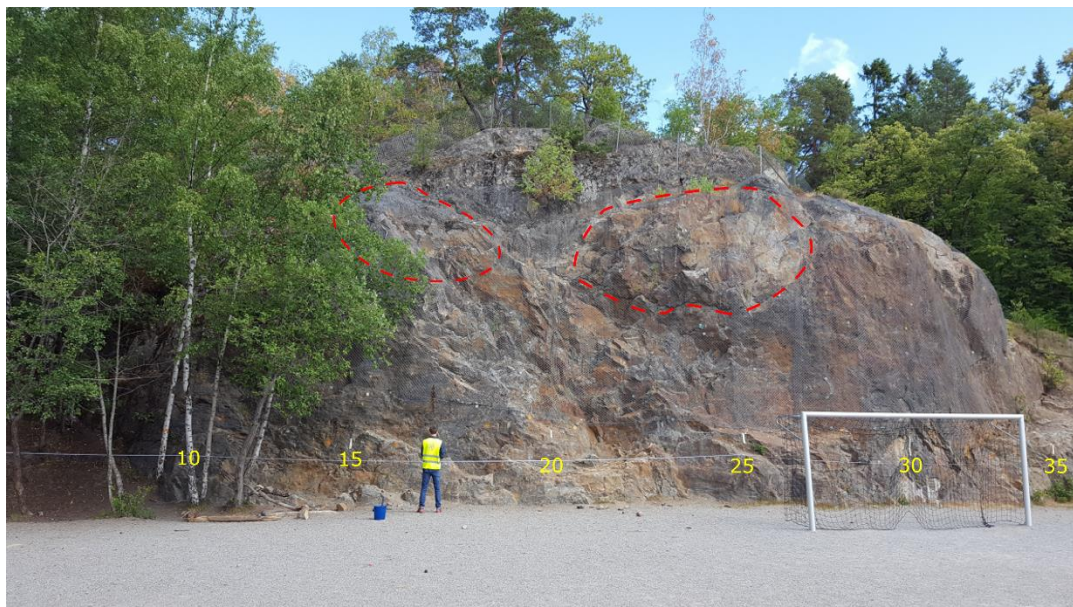
Figur 14 Bilden visar huvuddelen av sträcka B00-45 Område 2. De röda streckade linjerna markerar lösa partier berg vid Lm B15-20 samt det kritiska området B20-25. De gula siffrorna markerar område 2's längdmarkeringar i meter.

Sträckan är indelad i femmetersintervaller. Vid Lm B00-10 finns en jordslänk i ca 30-40° lutning och ett par meter hög. Ovanför denna ligger det mot bergskärningen som viker av vid Lm B10-15 mot nordväst lösa mindre block vars antal ökar mot skärningens fot som viker av mot nordväst. Skärningen som ligger parallellt med fotbollsplanen börjar alltså kring Lm B13/15. Nätning börjar vid Lm B13.

Berget är bomt (ej klingfast berg) generellt upp till tre meter och förmodligen fortsätter det bomma berget uppåt, baserat på en okulär bedömning. Skärningen är vid sin högsta punkt drygt 9-10 meter hög samt drygt 4-5 meter vid Lm B38 där den sedan stupar brant nedåt för att därefter plana ut i stigande längdmätning.

I område 2 (Lm B00-45) behövs det en grundlig genomgång (skrotningsinsatser), framförallt ta ned det farliga partiet vid Lm B20-25. Nätet bör bytas ut till ett lämpligt modernt bergnät samt säkerställa att hela skärningen nätas samt att det krävs *uppskattningsvis* kring 10-15 bultar (beroende på skrotningsutfallet och den mer bergnära bomknackningen) att säkra skärningen.

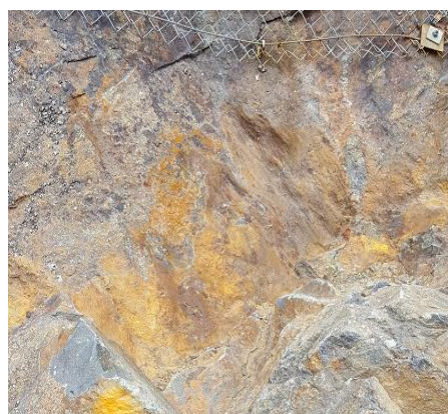
Tydliga tecken på att berget är vattenförande med aperturer i varierande bredd har observerats. Hela skärningen har tämligen kraftigt omvandlade och rostfärgade ytor (förmodligen p.g.a. oxidering av sulfider) samt (två) mycket lösa områden har identifierats som förmodligen till viss del hålls fast av befintligt nät.

Figur 15 Exempel på oxidation/omvandlade bergytor

Förekomst av relativt kraftiga omvandlingar/rost i skärningen kan tyda på sulfidförekomster. Ingen provtagning är utförd i området.

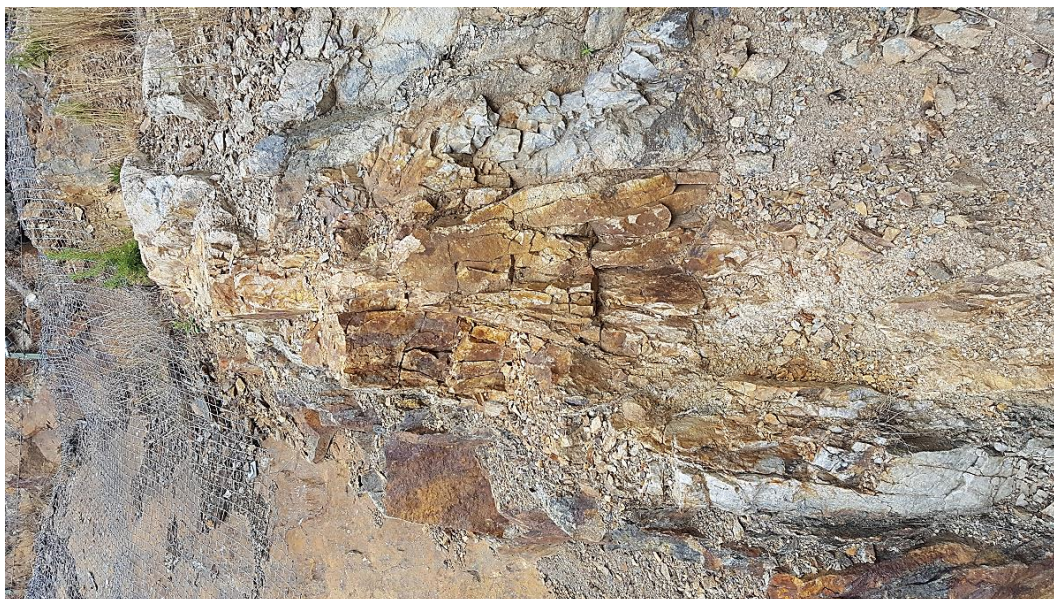
En brant stående svaghetszon med skiviga och uppspruckna egenskaper löper subparallellt med skärningen, se figur 16.

*Figur 16 Den subparallellt orienterade zonen uppvisar skivighet/är uppsprucken samt omvandlad. Den här zonen återfinns ett par meter in från skärningens brant. Den kan betraktas, i dagen, vid det gröna stängslet vid Lm B40-45*

Då en svaghetszon, vilken är starkt oxiderad/omvandlad, löper subparallellt med skärningen är det klokt att inte ta bort för mycket berg i nederkant utan se till att de stora blocken säkras med längre bult, vilket nämnts här ovan. Sprickor är mer regel än undantag med mer eller mindre kraftiga aperturer, vilket torde innebära vattenförande – vilket också graden av omvandling visar. Inget vatten var dock möjligt att observera vid tiden för den okulära bergbesiktningen.

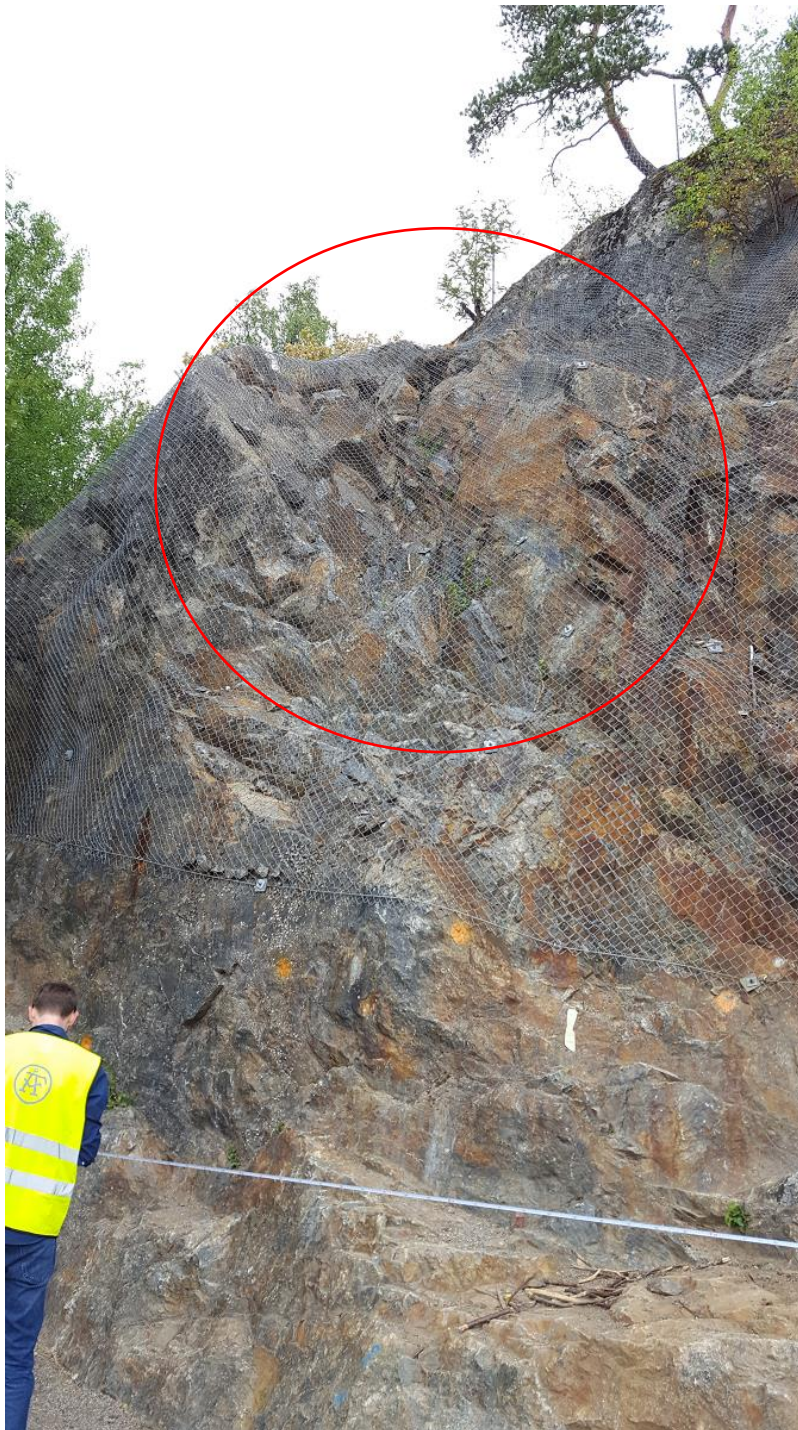
*Figur 17 Lm B15–20 oroligt parti*

Vid Lm B15–20 finns ett område som är kraftigt oxiderat/omvandlat med till synes löst parti ca 5–6 meter upp, se Figur 17. Rekommendationen är att ta bort den lösa bergmassan. Det mest kritiska partiet återfinns vid Lm 20–25, se Figur 18 och Figur 19.

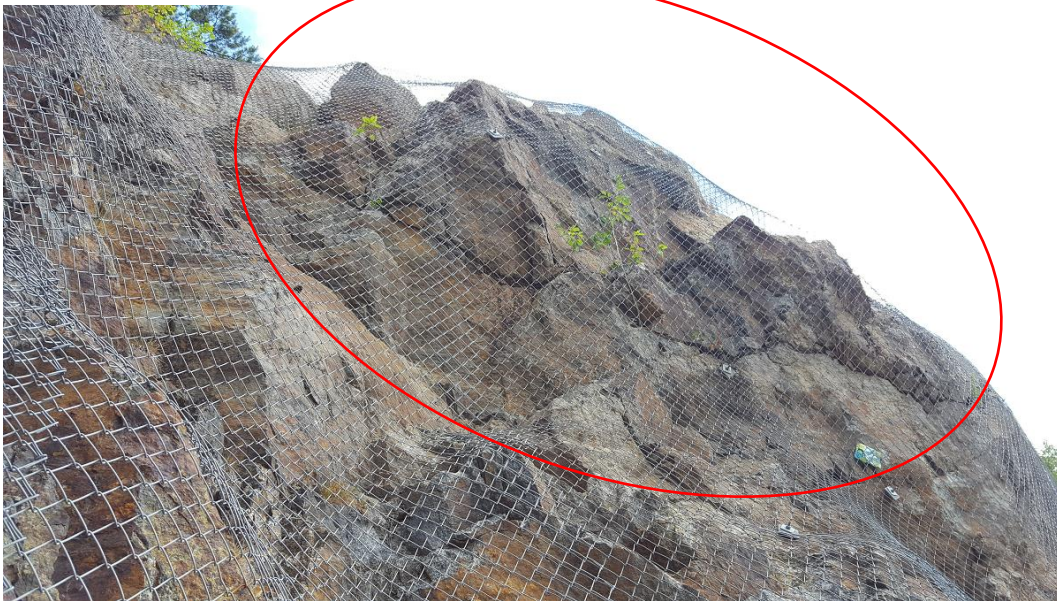
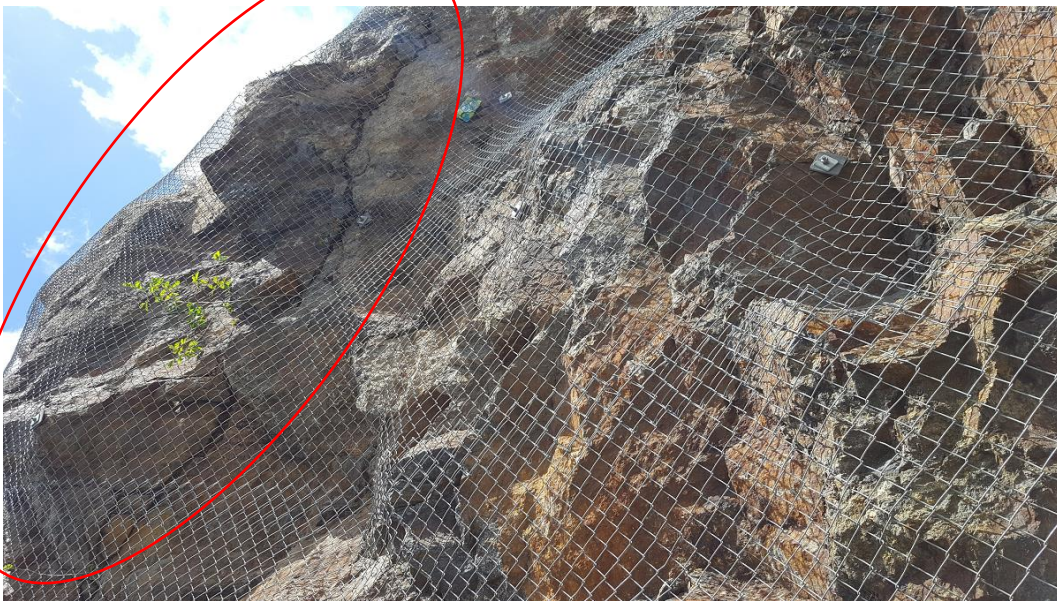
*Figur 18 Lm 20-25 bild underifrån*

*Figur 19 Lm B20-25 bild underifrån*

Figur 18 och Figur 19 visar den kraftiga apertur som indikerar att hela detta parti är löst. Det här området skall skrotas ned. Innan skrotningsinsatserna ska bergarbetarna ta del av naturvärdesinventeringen.

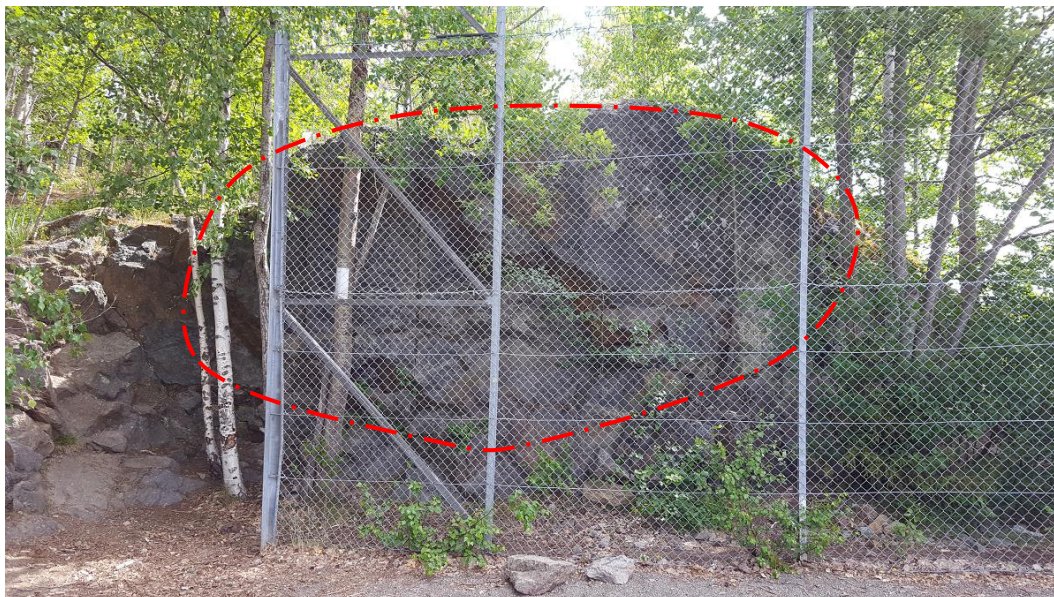
I samband med bergbesiktningen (okulärt) observerades ett par block med kraftiga aperturer (sprickvidder) som sannolikt skulle kunna innebära blockutfall och orsaka olycka med i värsta fall olycklig utgång. Den här lilla skärningen (drygt 4 m hög på högsta punkten) bör i första hand skrotas. Den befinner sig på nordöstra delen vid fotbollsplanen. Rekommenderade avspärkning innan det lösa berget åtgärdats. Detta med tanke på att passagen är smal samt att framförallt barn rör sig här. Framtida frostsprängning alt. rotsprängning kan ytterligare bidra till att göra dessa block ännu lösare, alternativt att om ett barn skulle få för sig att klättra här.

Figur 20 översiktsbild av skärningen område 3.

Bild på den lilla skärningen som behöver en skrotningsöversyn med tanke på att barn och/eller vuxna vistas här.

Ta ned de lösa blocken i den här lilla skärningen, bedöms utgöras av endast skrotningsinsatser.

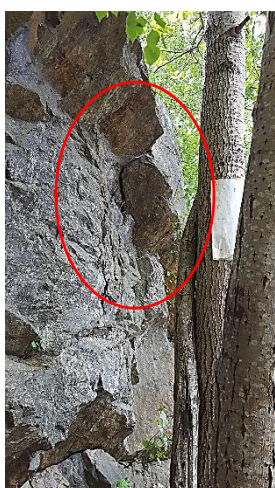
Figur 21 Exempel bomt berg område 3. Röda cirkeln visar lösa block med brant stående sprickplan. Finns fler bomma partier.

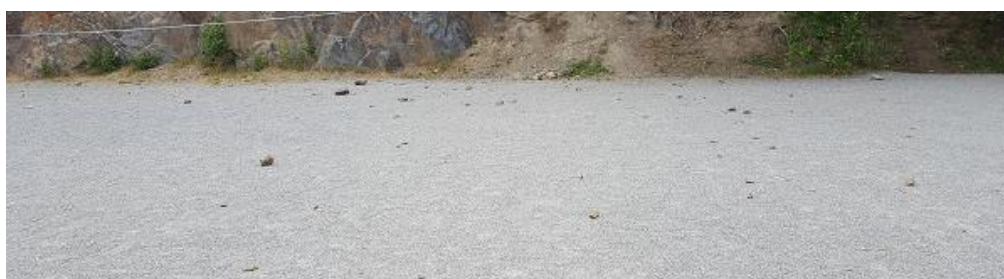
På fotbollsplanen ligger det små block av varierande storlek, dels längs med befintlig skärning men också en bra bit ut från skärning in på fotbollsplanen. Det ligger nära till hands att misstänka att dessa har flyttats av människan, antingen genom att ha kastats från toppen av skärningen (området är delvis upptrampat vilket innebär att det har beträffats av människor här) eller alternativt trillat ned för skärningen. Skolan borde se till att dessa stenar avlägsnas från fotbollsplanen. Det spelades fotboll bl.a. under platsbesöket. Hursomhelst tycks personer (barn?) tagits sig upp till toppen av skärningen och dess stängsel och kastat ut stenarna. Stängslets funktion bör ses över, vilket nämnts tidigare.

Figur 22 Bild på en del av fotbollsplanens yta med stenar i varierande storlek.

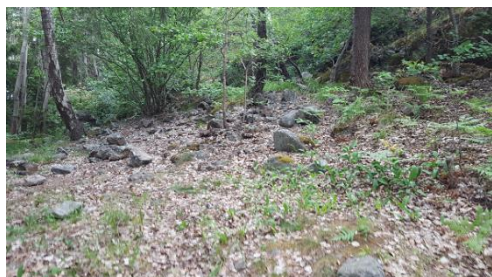
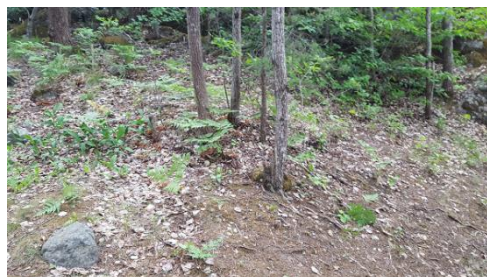
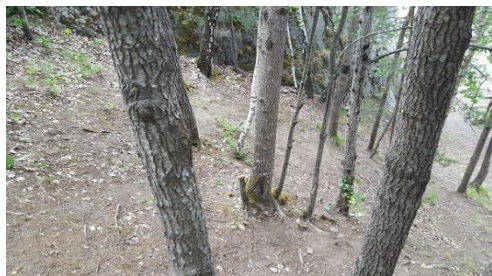
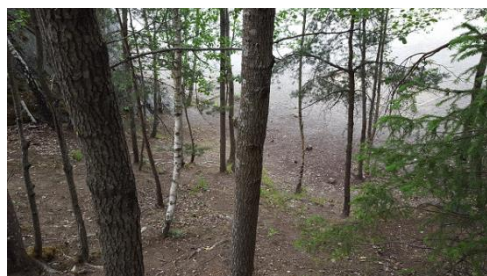
Figur 23 Bilder – 4 stycken - på jordslänten mellan område 1 och 2.

Risken finns att stenar kan komma i rullning här med människans hjälp. Notera att det finns stenar i nederkant på den nedre högra bilden. Landskapet generellt ovanför skärningarna är öppna och gles vegetation med framträdande blockig terräng.

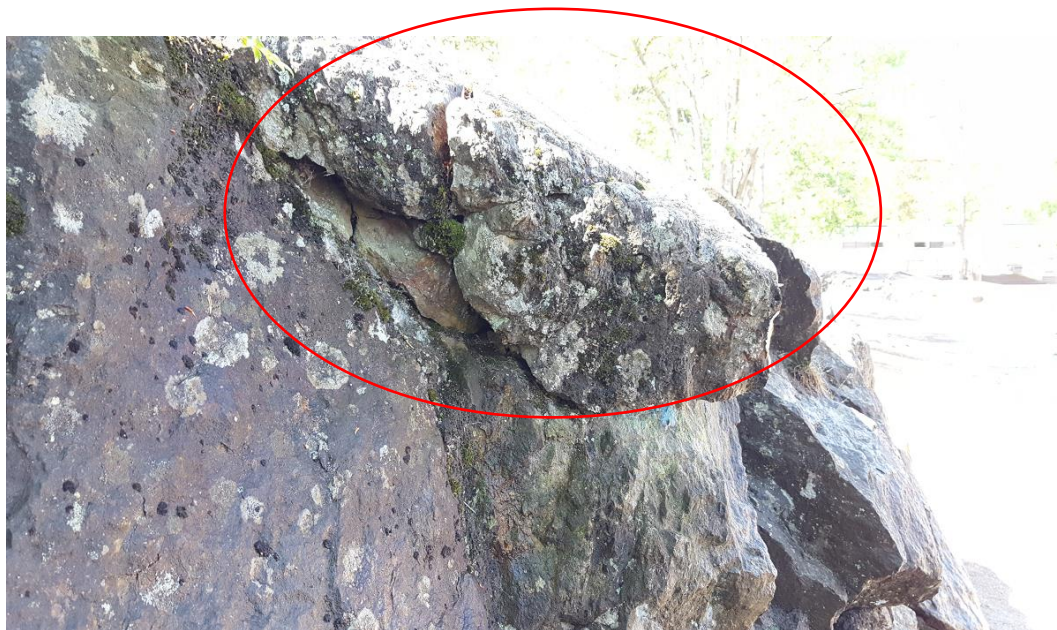
*Figur 24 Södra området, östra delen.*

Ett område i den östra delen (ingen längdmätning utförd) med ett bomt block med kraftiga aperturer dock med något fördelaktiga sprickgeometrier men blocket bör tas ned med tanke på framtida frostsprängningar.

Nedtagning av dels ett bomt block med kraftig apertur i östra delen och en lös liggande sten i västra delen. Inga andra åtgärder.

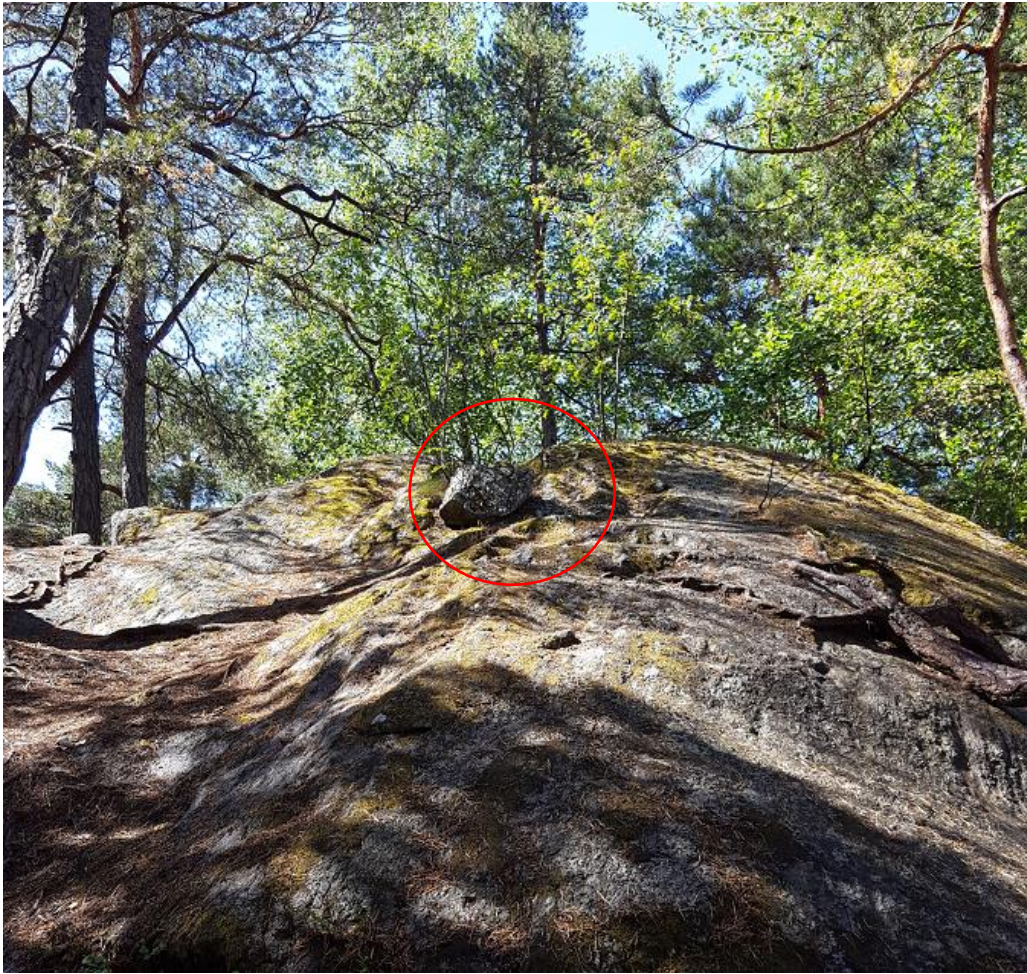
*Figur 25 Södra området, västra delen.*

I närheten av parkeringen i södra området, se Figur 25, västra delen, finns en lös liggande lite större sten som bör tas ned, kommer med största sannolikhet inte att komma ned av sig själv. Den kan med fördel tas bort härifrån.
