**MILJÖGEOTEKNISK UNDERSÖKNING,  
KV FABRIKEN 15, HUDDINGE KOMMUN**

**Uppdrag:** 232118, FABRIKEN 15

Datum: 2012-02-16

Beställare: JM AB

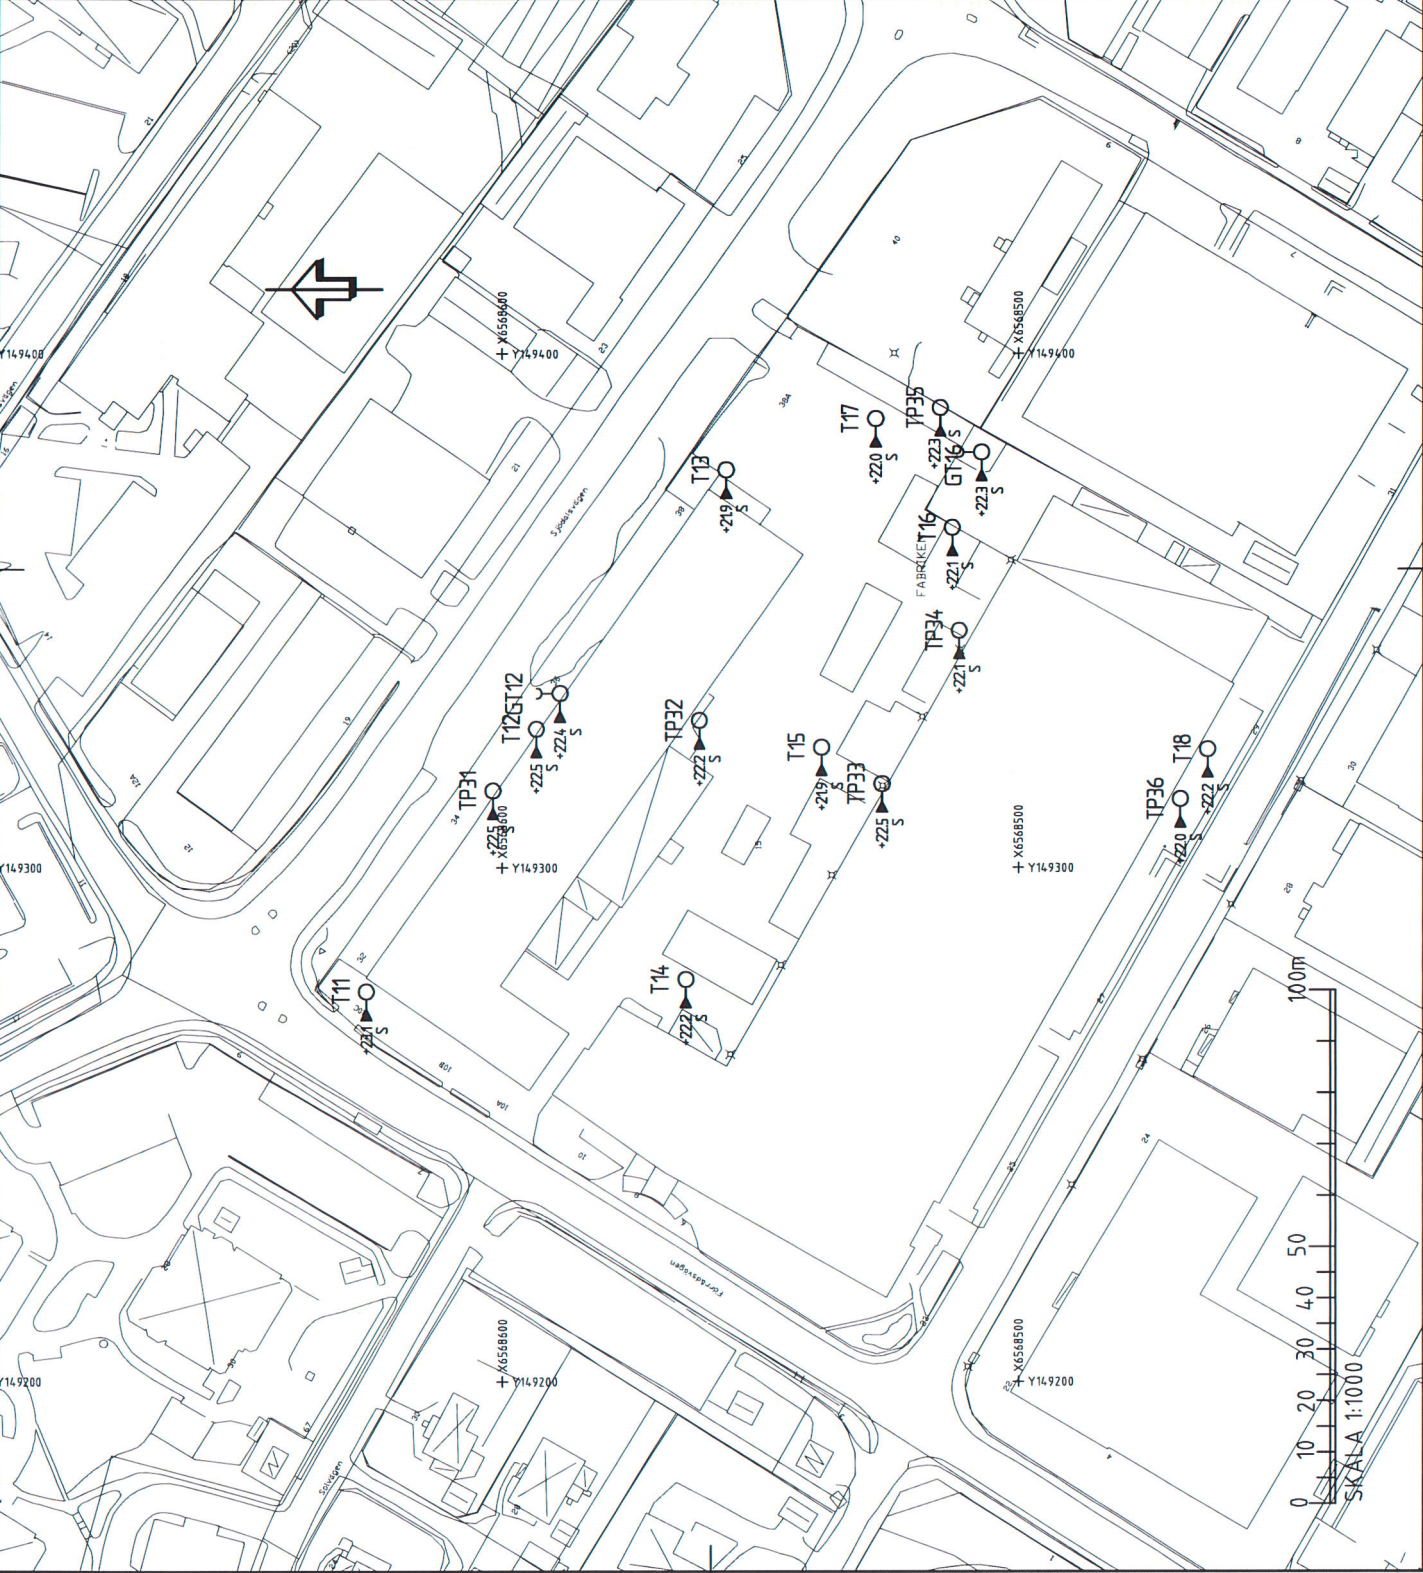
| M11-01-01 | | | | |

Att det uppmätts alifater och aromater i flertalet punkter (T12-T17) var att förvänta, eftersom oljelukt noterats vid fältarbetena. I två av dessa punkter (T12 och T16) är halterna högre än de generella riktvärdena för MKM.

PAH L (låg molekylvikt) har uppmätts i halter högre än KM och lägre än MKM i T15 och T16. PAH M (medelhög molekylvikt) och PAH H (hög molekylvikt) har i borrhål T16 påträffats i halter högre än MKM.

I GVT12 har det uppmätts nedbrytningsprodukter från klorerade lösningsmedel i avvikande halter, cis-1,2-dikloreten (2 900 µg/l), 1,1,2-trikloreten och vinylklorid (870 µg/l). I GVT16 har det uppmätts avsevärt lägre halter av cis-1,2-dikloreten, 1,1,2-trikloreten och vinylklorid än i GVT12.

De har uppmätts låga halter av trikloreten i porluftsonderna, TP31-TP35, varav TP35 visar på avvikande högre halt i förhållande till övriga sonder. Tetrakloreten har påträffats i låga halter i TP32 och TP 35. Det har i TP34 påträffats låg halt av nedbrytningsprodukten cis-1,2-dikloreten. I övriga sonder har det inte påträffats nedbrytningsprodukter i halter högre än rapporteringsgränsen för analysmetoden.

Till följd av att främst klorerade ämnen och även oljeföroreningar har påträffats i halter och omfattning som eventuellt innebär ökad risk för hälsa rekommenderas att en kompletterande undersökning avseende grundvatten och porluft utförs i god tid innan anläggningsarbeten påbörjas inom fastigheten.
