RAPPORT

2154219000

SJÖDALSBACKEN BERGRUM - FÖRSTUDIE

2016-11-28

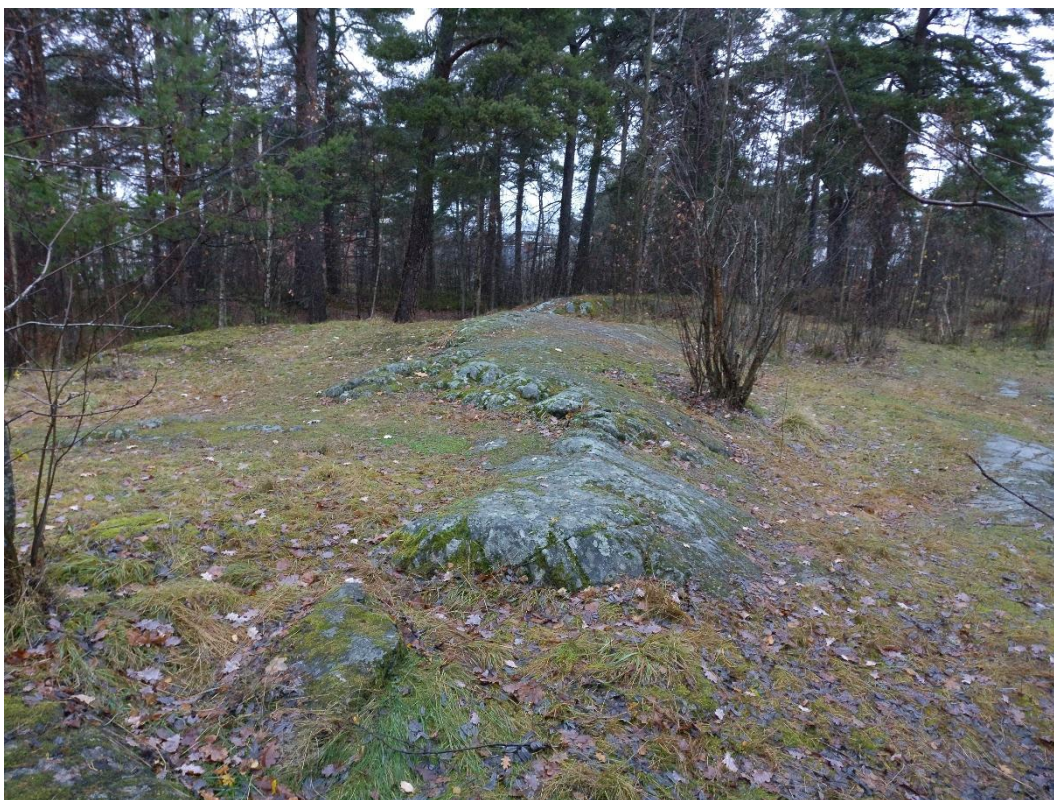
Berget består huvudsakligen av gnejs. Bergmassan är homogen med få sprickor. Huvudsprickriktning identifierades till 150°-160° strykning, brant stående (70°-80° stupning). Denna tväras av en brant stående sprickriktning på ca 80° strykning. I förhållande till tänkt läge för bergrummen innebär det att sprickriktningarna skär bergrummen i vinklar på ungefär 45°. Utöver dessa förväntas sprickor med oregelbunden orientering förekomma. Någon sprickfyllnad observerades inte vid utförd bergsyn. Generellt låg vittringsgrad. I figur 2 ges exempel på synligt berg.

Figur 2 Bild från platsbesök, exempel på berg i dagen och växtlighet

Växtligheten uppe på berget/kullen visar inga tecken på några större jorddjup/bergsvackor då den i huvudsak utgörs av tallar och lågväxande buskar och sly.

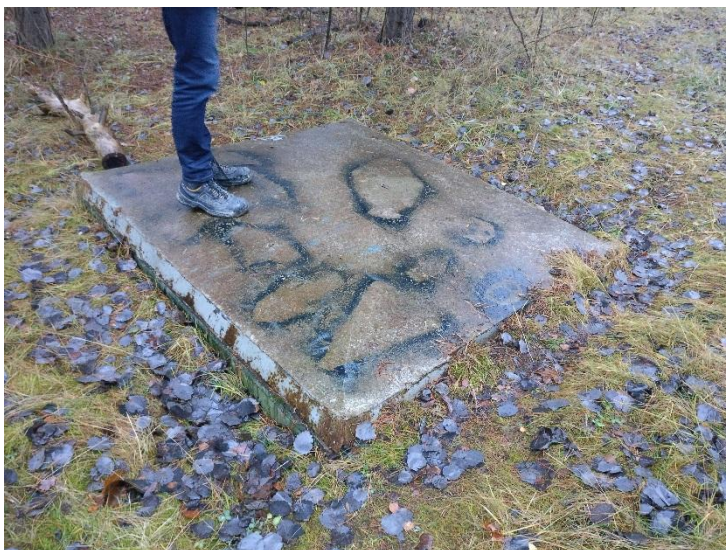
I samband med synen upptäcktes en lucka uppe på berget, se figur 3. Luckan är ungefär 1,5 x 1,5 m och vad som finns under luckan är okänt då den inte har hittats på ritning.

Figur 3 En lucka med okänt syfte upptäcktes vid platsbesök

- Hur ser grundvattensituationen ut i berget och vilka tillstånd krävs för bortledning av vatten?
- Befintliga anläggningar
 - En observerad lucka gör att det finns misstanke om befintlig underjordsanläggning i berget. Vad är detta och kan det finnas andra anläggningar/ledningar som måste tas hänsyn till?
