# HUDDINGE SAMHÄLLSFASTIGHETER AB ASPEN 3 M.FL.

PM GEOTEKNIK

## PROJEKTERINGSUNDERLAG

| DOKUMENTNR. | A116325_PMGEO_Aspen3 |

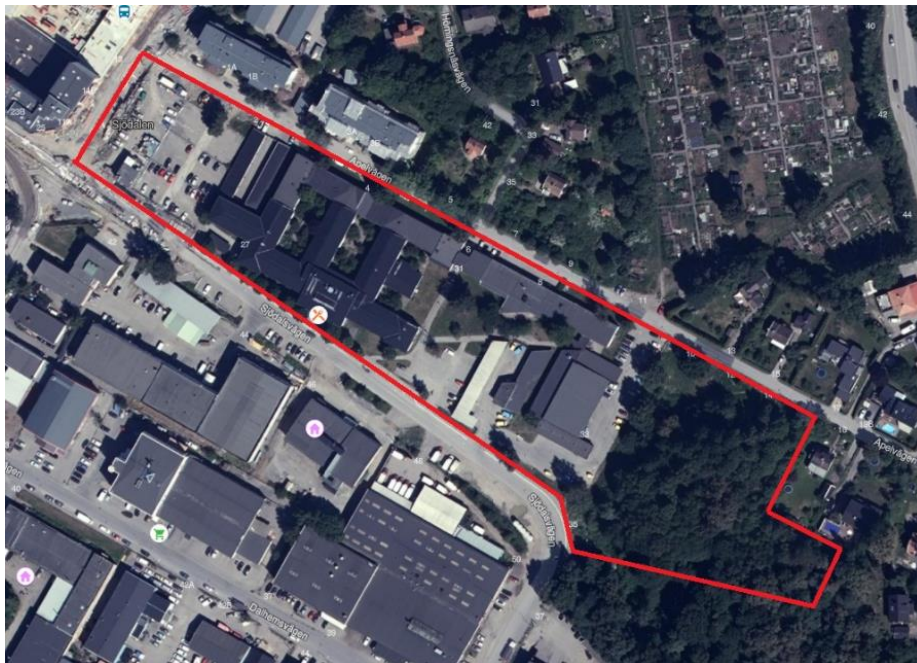
Bild 1 – Flygfoto över Aspen 2 & 3. Det aktuella undersökningsområdet är markerat i rött. De befintliga paviljongerna är grundlagda med träpålar. Sjödalvägen är delvis sättningsskadad.
