## DP NORSTRÖMS VÄG - SULFIDBERG

Slutrapport

2023-10-27

**Uppdrag:** 337251 MMU Norströms väg Trångsund  
**Titel på rapport:** DP Norströms väg - Sulfidberg  
**Status:** Slutrapport  
**Datum:** 2023-10-27

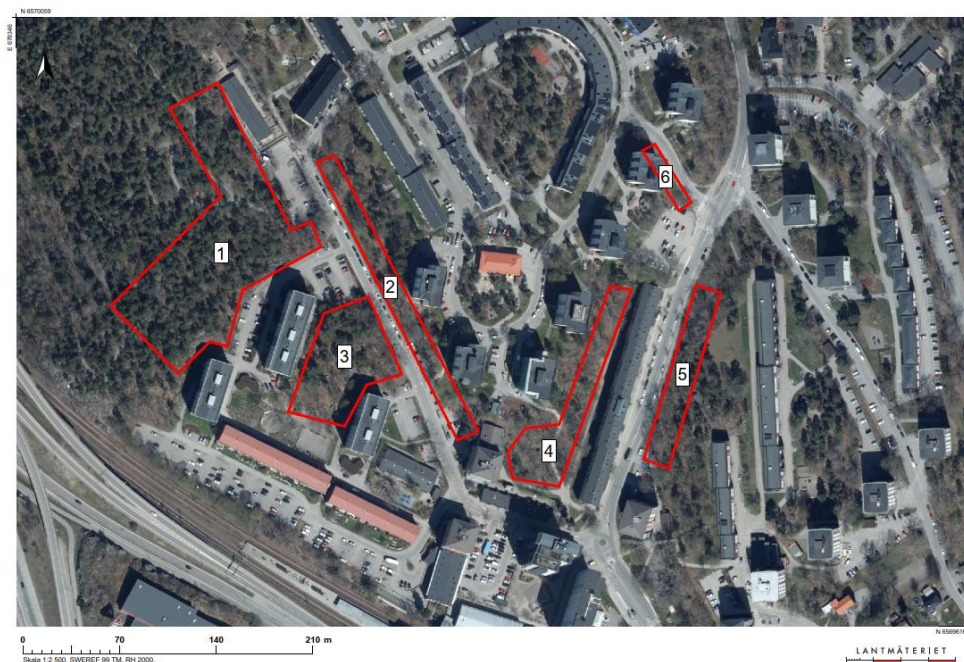
Figur 2: Översiktsbild av aktuellt område och undersökta områden med berg i dagen markerat i rött.

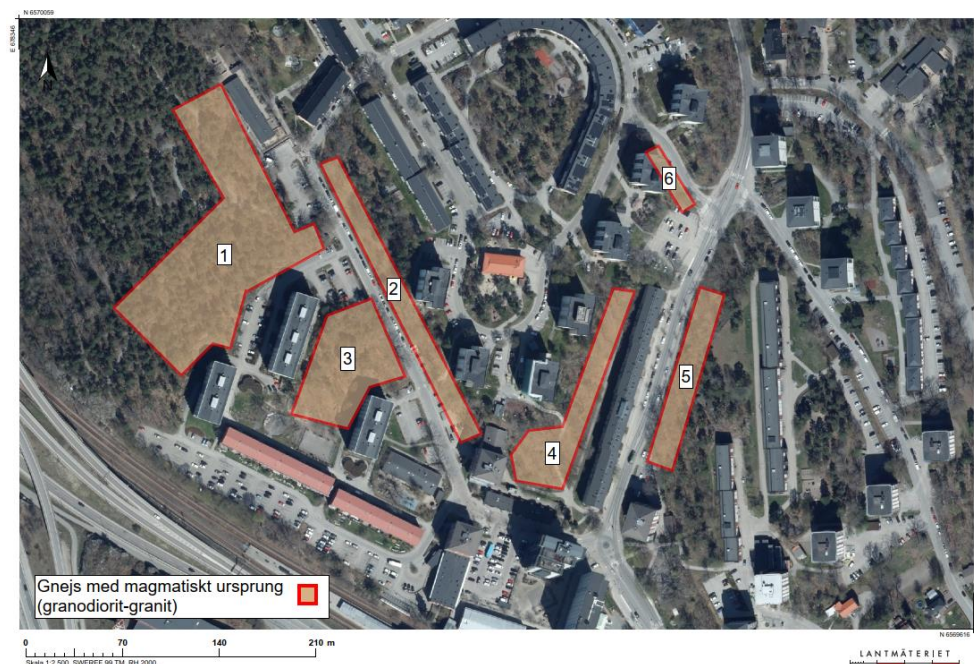
Figur 3: Översiktsbild av aktuellt område och undersökta områden med berg i dagen markerat i rött kompletterat med information om dominerande bergart baserat på bedömning i fält.

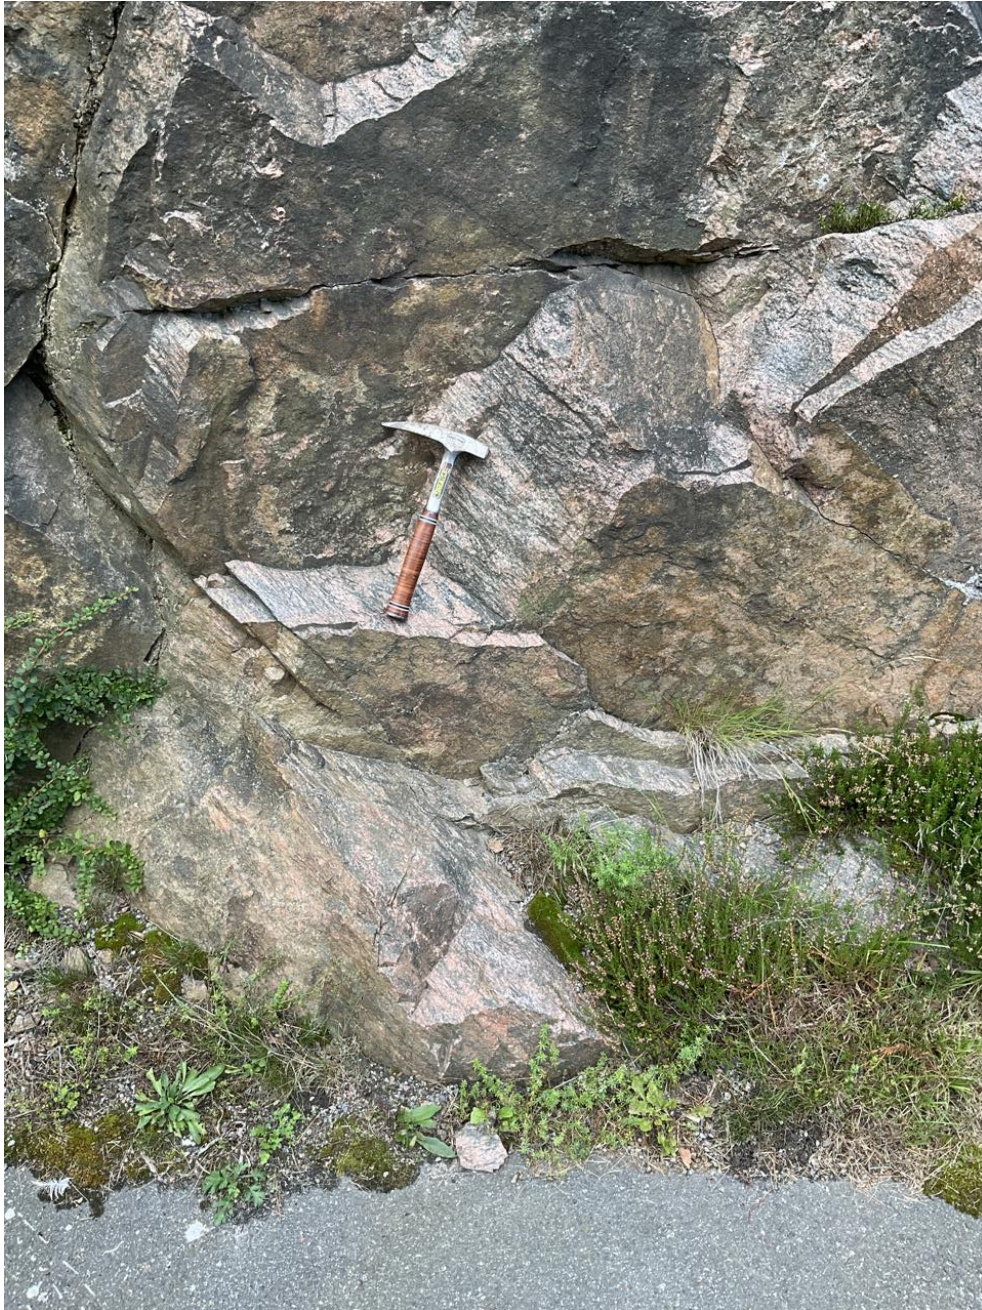
Resultatet av den geologiska karteringen visar att berggrunden i området består av en metagranitoid bergart, vilket överensstämmer med det kartmaterial som inhämtats från SGU, Figur 1. Sammansättningen är felsisk (Figur 4 – Figur 6), generellt röd/rosa till färgen förutom vid område 6 som är ljus grå (Figur 7). Kornstorleken är medel- till grovkornig och det förekommer tydlig foliation och tendens till migmatiserad textur över hela området. Bergarten har låg risk för förhöjda svavelhalter och inga tecken på motsatsen identifierades. Insamlade prover skickades därför inte för analys av total svavelhalt.

Figur 4: Bild från schaktad bergskärning vid område 1.

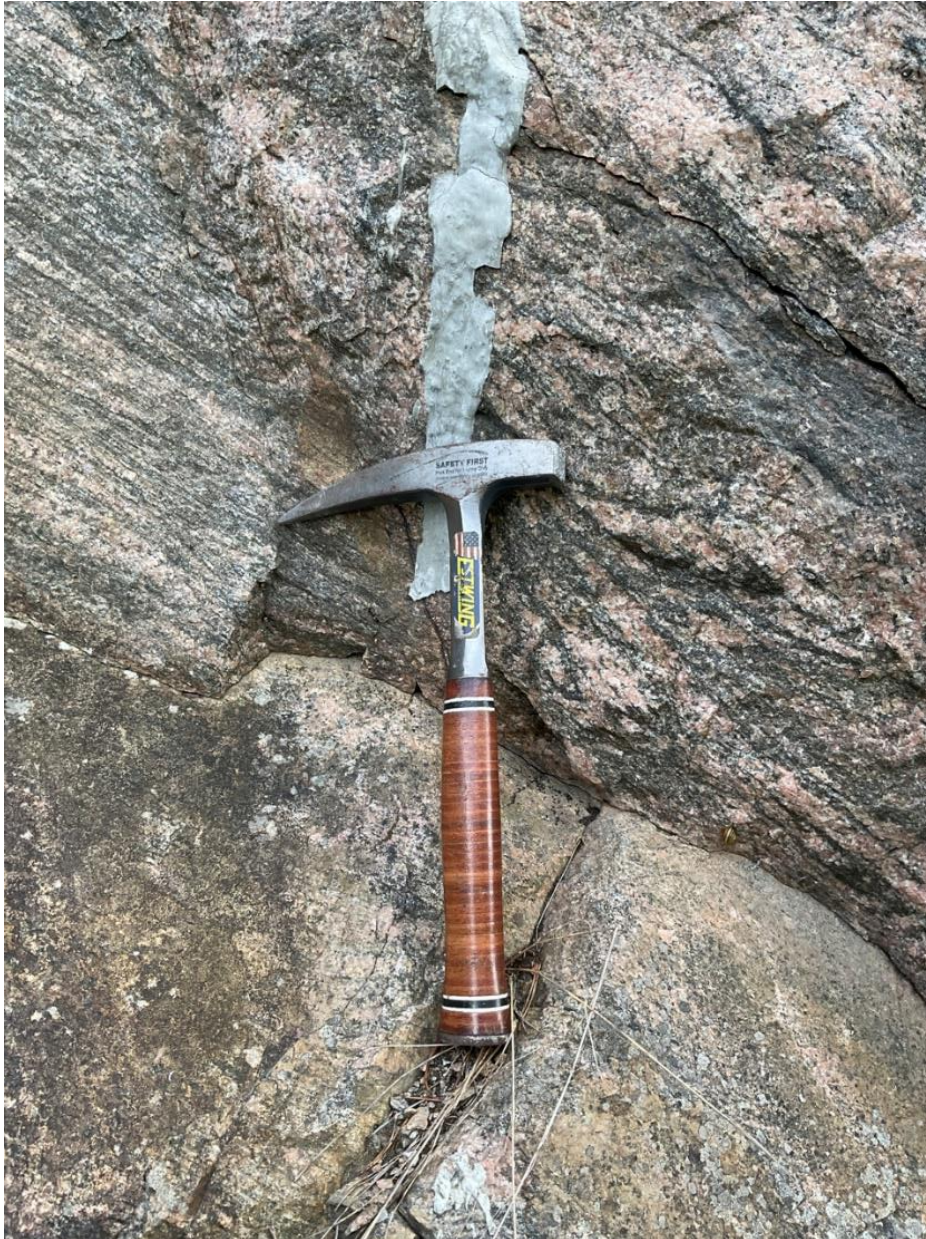
Figur 5: Närbild av berg i dagen från område 1. Granitisk sammansättning med en gnejsig/migmatiserad textur.

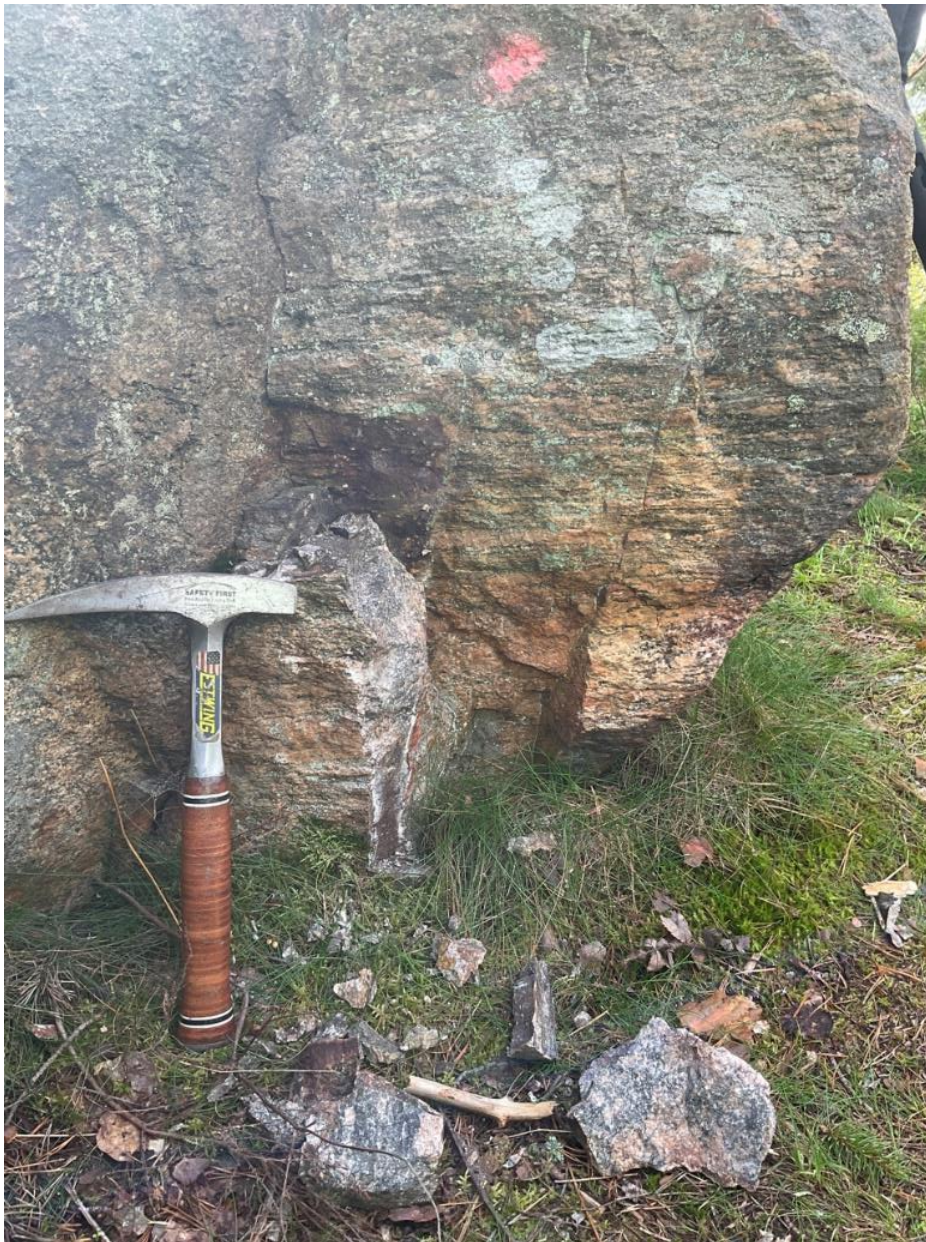
Figur 6: Närbild av berg dagen från område 3.

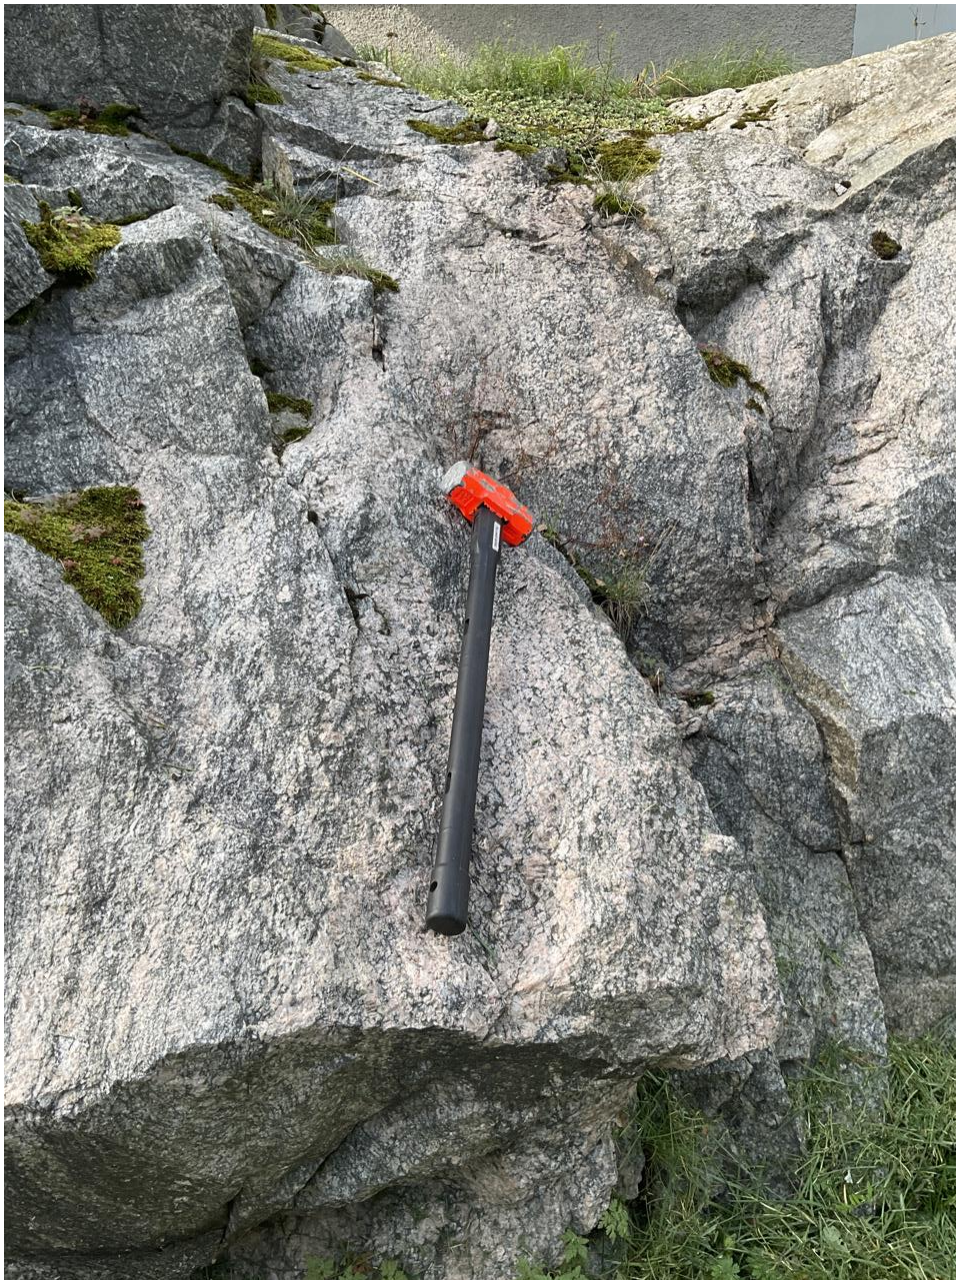
Figur 7: Närbild av berget vid slänten i område 6 som har en mer gråaktig färg.
