# MEDICINAREN 19 SÄKERHETSBEVISNING

PROJEKT  
Huddinge hkfl -DP  
Medicinaren 19

SÄKERHETSBEVISNING

2025-04-20 – 2025-08-31 Säkerhetsbevisning inför detaljplan av Medicinaren 19.

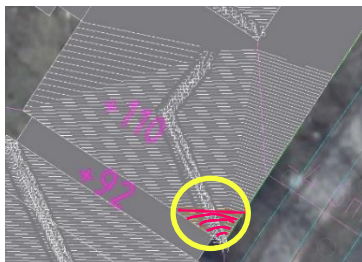
Bild 4 Förstoring av hörnet

Flygplatsledningen för Huddinge sjukhus har av den anledningen begärt en buffertzona på 3 m mellan byggnaden och hinderytorna. Det har nu i planeringsfasen inte gått att uppfylla. Byggherren vill med denna Säkerhetsbevisning visa att denna underskridande av marginal/ buffertzona kan omhändertas. De föreslagna kompensatoriska åtgärder kan väga upp denna underskridna marginal/ buffertzona på 3 m. Det är hörnet av den högre byggnaden (gul ring). Ligger 1,7 m under övergångsytan i stället för 3 m som flygplatsledningen önskat. En antenn högre än 1,7 m inom markerat yta, 2 x 4,5 m är ett hinder för helikoptertrafiken.

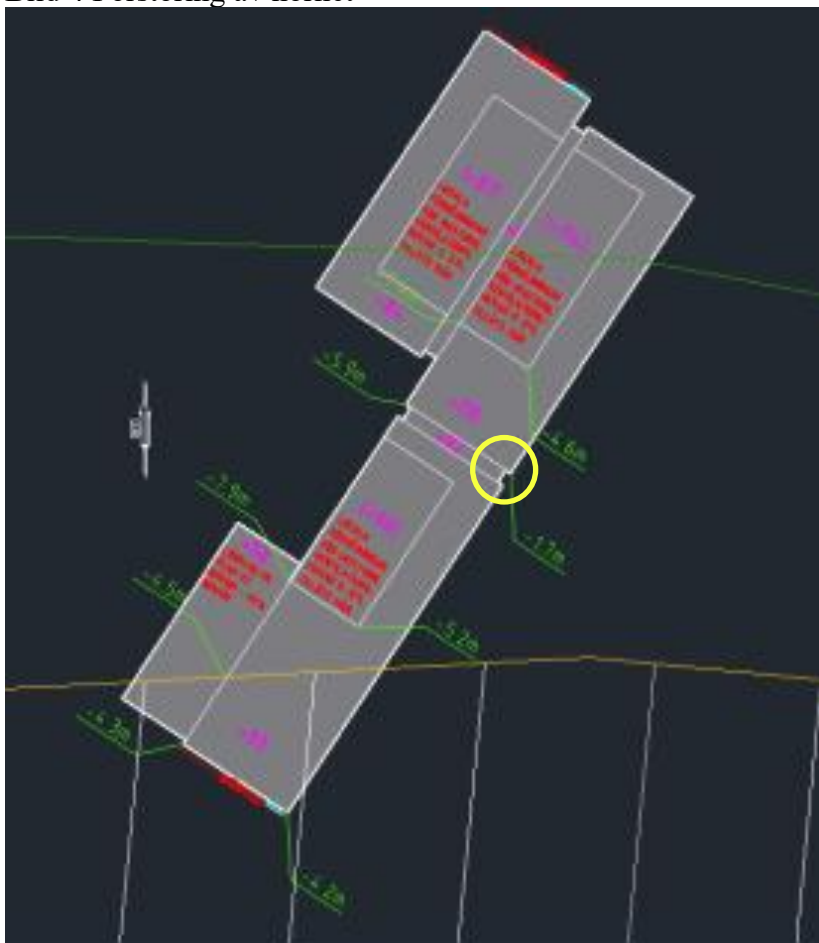
Bild 5 1,7 m hörnet av högre byggnad påverkar 3 m buffertzona.

Begärd buffertzonen på 3 m från flygplatsledningen kan inte uppfyllas i övergångsytan i projekteringsfasen. Hinderytorna i sektor för in och utflygning berörs inte. PinS inflygningens övergångsyta uppfyller Transportstyrelsens krav men uppfyller inte 3 m buffertzonen begärd av flygplatsledningen. Endast en yta på 2 x 4,5 m i hörnet och varierar utåt från 1,7 m till 3,0 m buffertzonen.

**Riskreducerande åtgärd: Å4**

Installera hinderljus på Medicinaren 19 vilket innebär en säkerhetskänslig åtgärd för piloten att tydligare upptäcka Medicinaren 19 visuellt. Se bild 4 nedan.

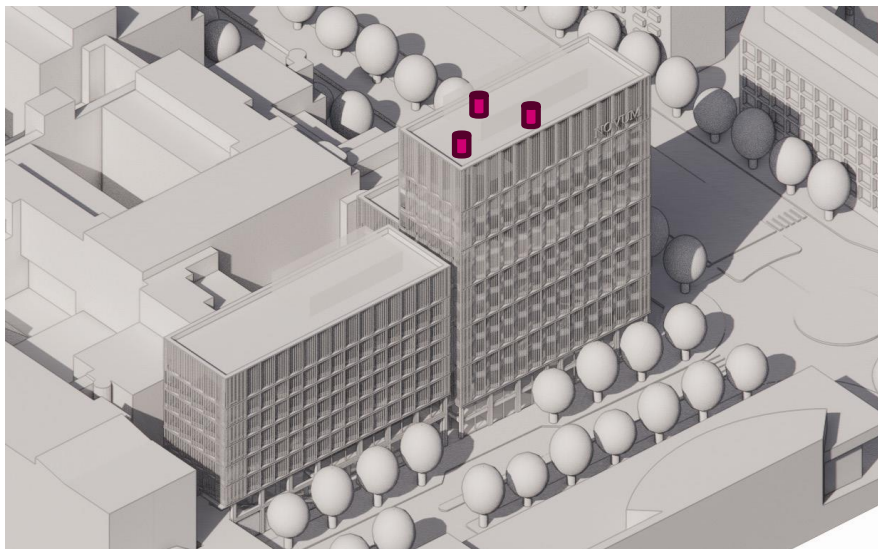
Bild 6. Förslag på placering Hinderljus innebär att piloten får bra visuellt stöd.
