PM DAGVATTEN OCH SKYFALL

ÄNDRING DETALJPLAN KUNGENS KURVA,
IKEA FASTIGHETER AB

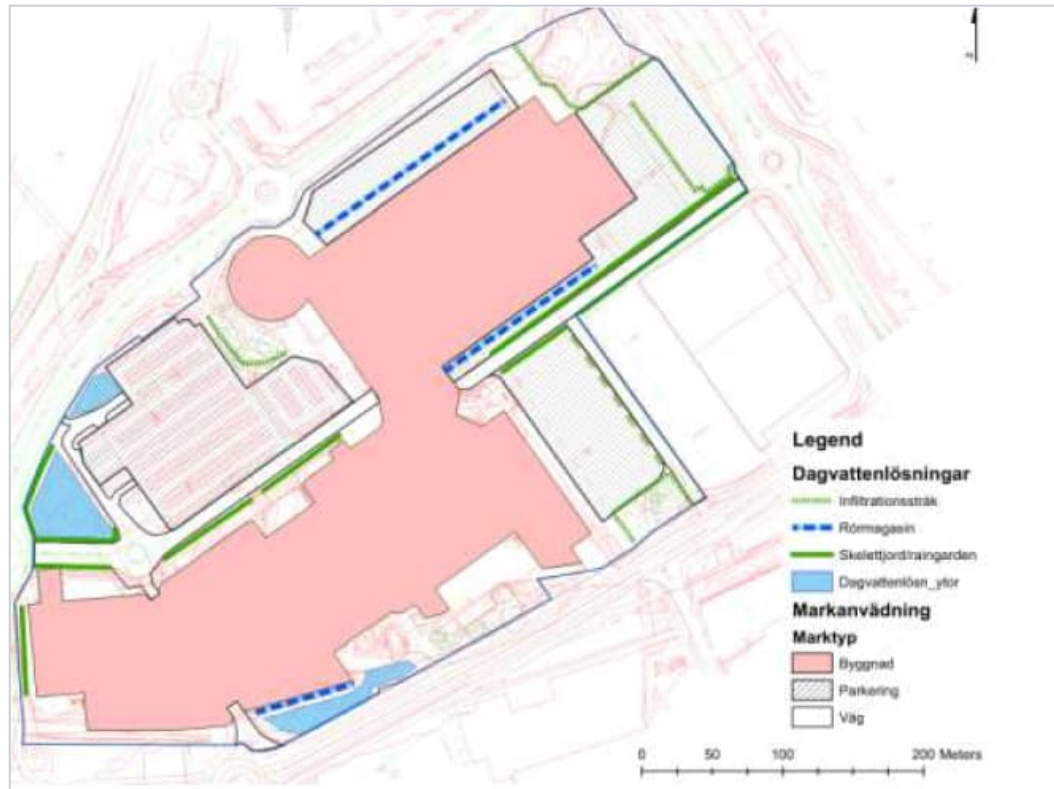
Figur 6. Föreslagen hantering av dagvatten enligt dagvattenutredning 2016-02-15.
