FÖRDJUPAD KULTURMILJÖANALYS

Dp Centralmarken, Flemingsbergdalen

Fördjupad kulturmiljöanalys

Upprättad:
2021-09-28

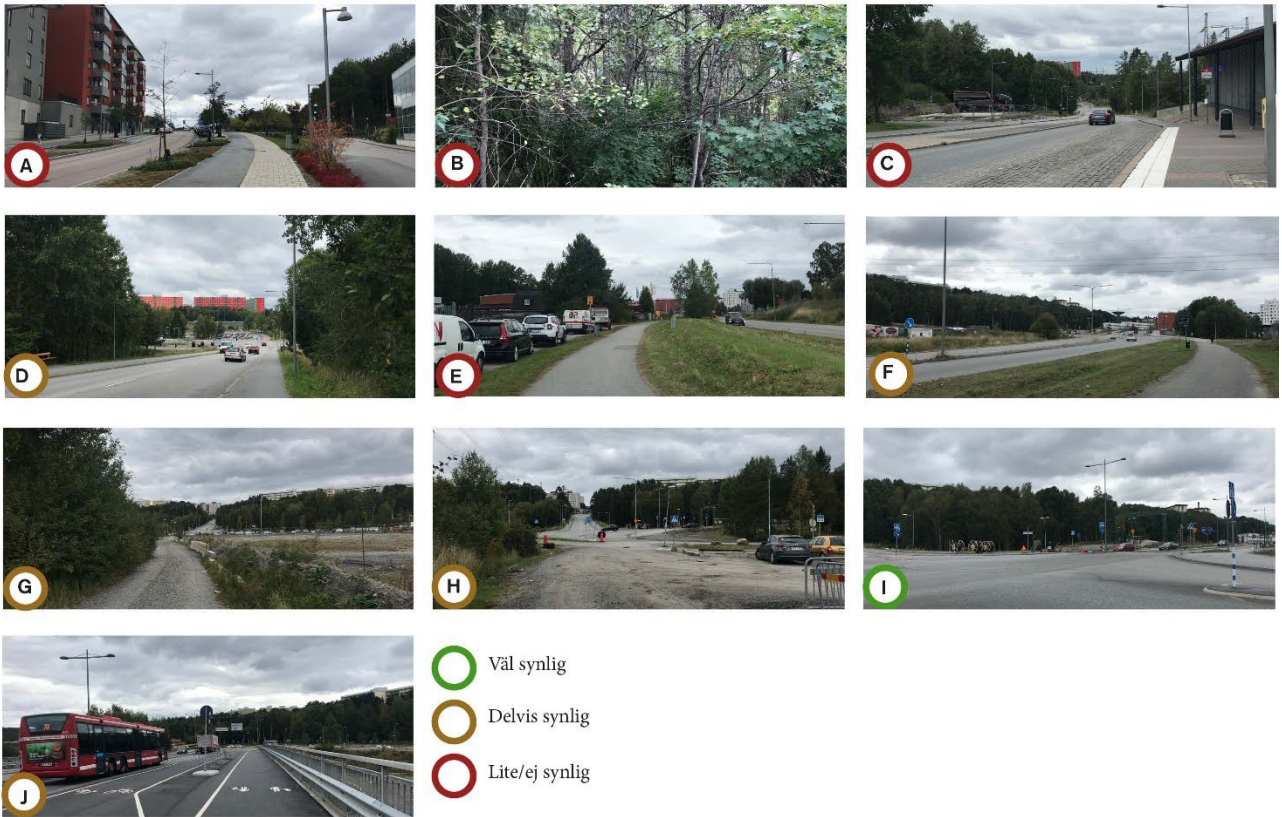
Siktlinjer mot utredningsområdet.

Inom det nu aktuella planområdet kan något högre bebyggelse accepteras. Det finns inte några intilliggande byggnader som, ur kulturmiljöaspekt, tar skada av en större volym. Viktigt är dock att försöka beakta siktlinjerna mellan Visättra och Grantorp, vilket är viktigt för förståelsen av sprickdalslandskapet.

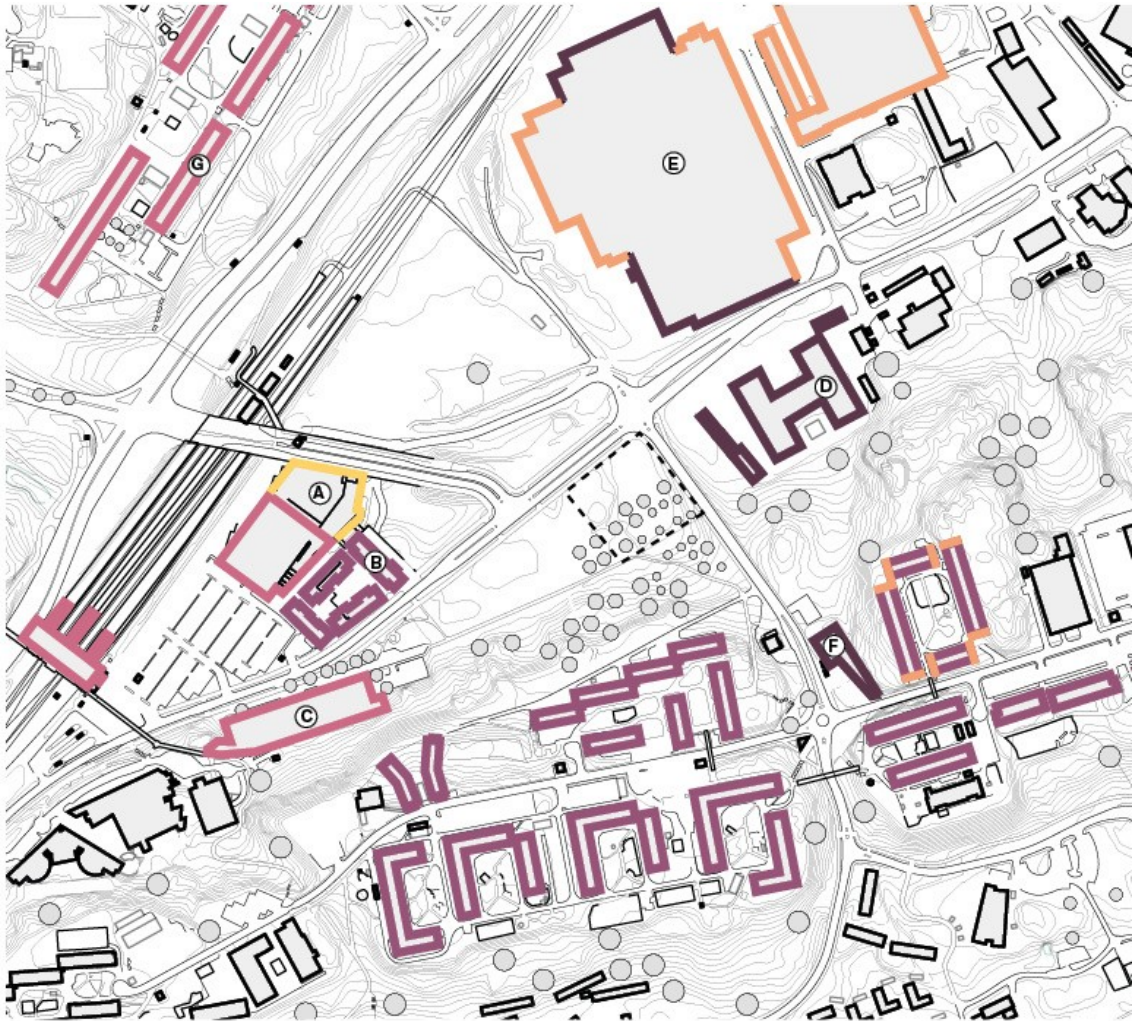
Materialkarta

- Skivmaterial
- Plåt
- Puts
- Tegel
- Betong

För att anknyta till platsens industrihistoria är det positivt om de material som är typiska för området idag kan användas även vid nybyggnation. Andra material kan användas för att manifesteras den nya årsringen, men hög detaljnoggrannhet vid möten mellan olika material bör uppmuntras.
