**TRÄDMÄSTARNA**

# **TRÄDINVENTERING**

**PARADISTORGET,  
HUDDINGE KOMMUN**

2022-06-01

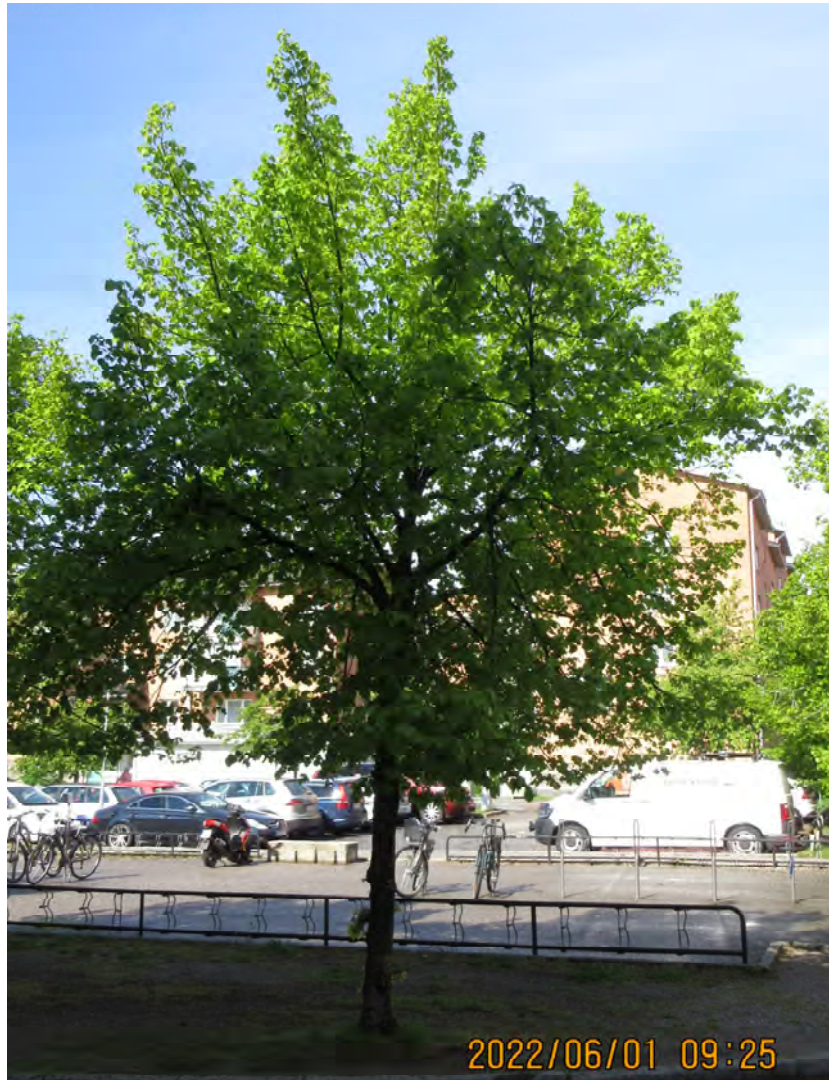
TRÄD NR 1

ART: Tilia cordata, skogslind

DIAMETER (cm): 15

KRONUTBREDNING (m): 5

HÖJD (m): 6

ANMÄRKNINGAR: många stamskott  
låg krona  
svag tillväxt

STATUS: 4

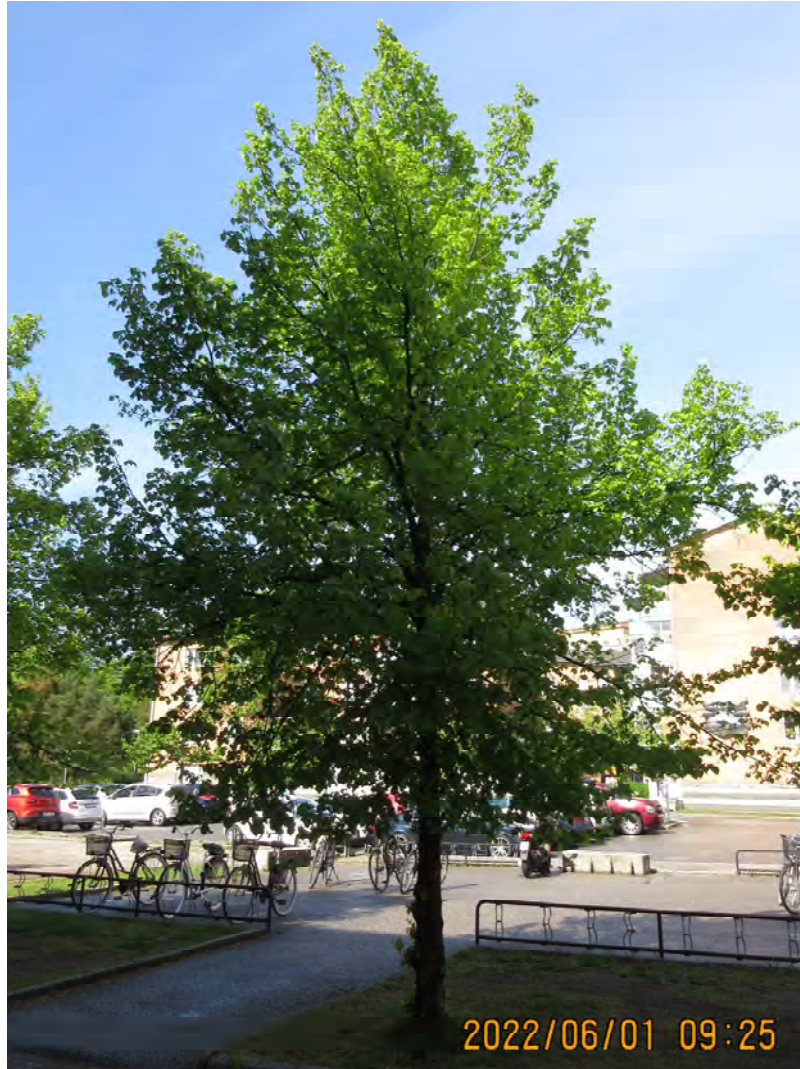
TRÄD NR 2

ART: Tilia cordata, skogslind

DIAMETER (cm): 17

KRONUTBREDNING (m): 5

HÖJD (m): 6

ANMÄRKNINGAR: många stamskott  
låg krona  
svag tillväxt

STATUS: 4

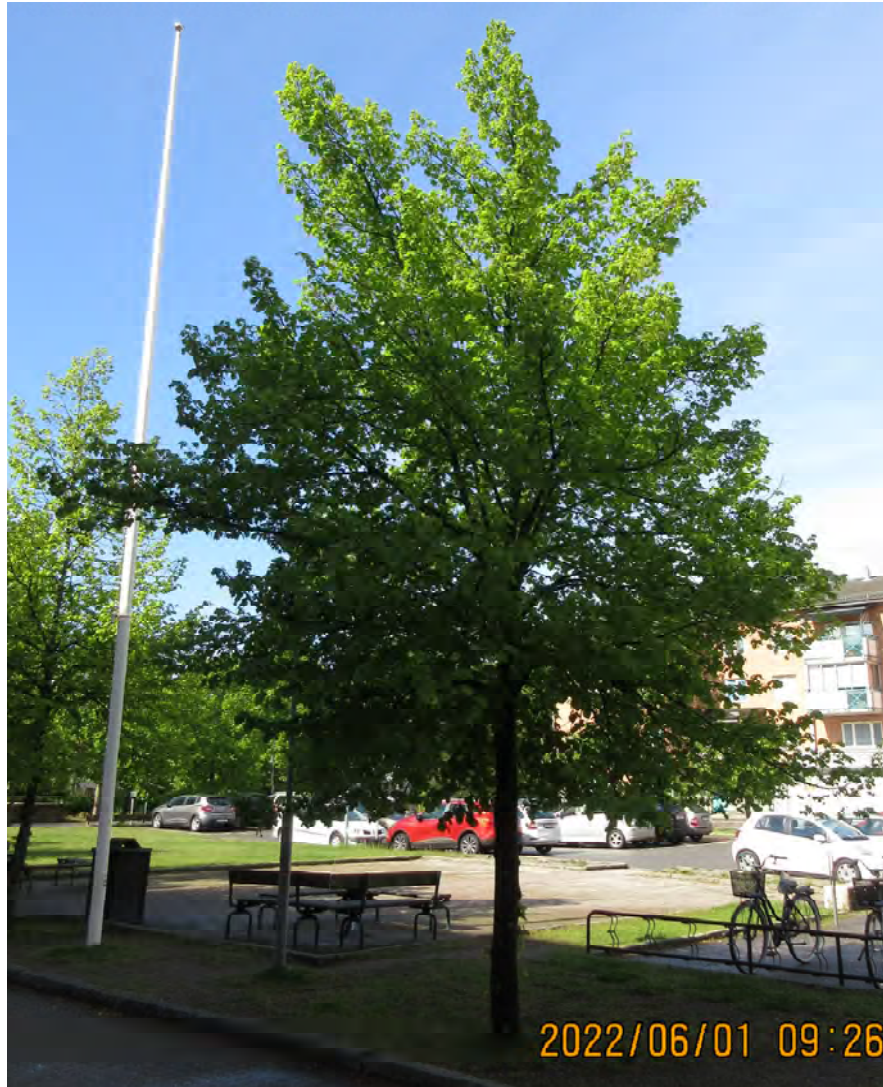
TRÄD NR 3

ART: Tilia cordata, skogslind

DIAMETER (cm): 16

KRONUTBREDNING (m): 5

HÖJD (m): 6

ANMÄRKNINGAR: många stamskott  
låg krona  
svag tillväxt

STATUS: 4

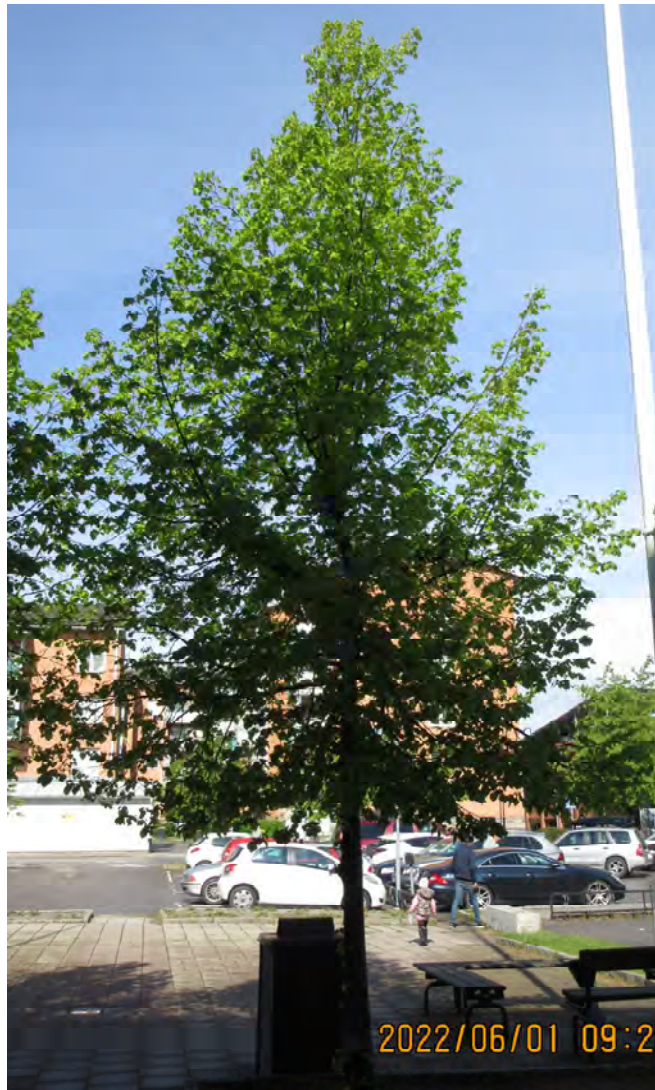
**TRÄD NR 4**

**ART:** Tilia cordata, skogslind

**DIAMETER (cm):** 13

**KRONUTBREDNING (m):** 3

**HÖJD (m):** 7

**ANMÄRKNINGAR:** många stamskott  
låg krona  
svag tillväxt

**STATUS:** 3

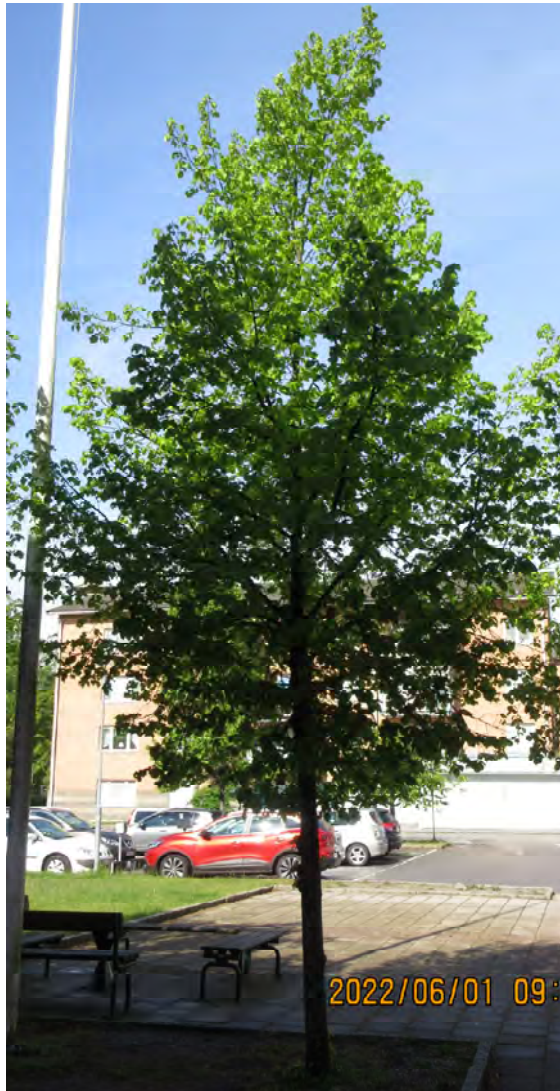
**TRÄD NR 5**

**ART:** Tilia cordata, skogslind

**DIAMETER (cm):** 13

**KRONUTBREDNING (m):** 3

**HÖJD (m):** 7

**ANMÄRKNINGAR:** många stamskott  
låg krona  
svag tillväxt

**STATUS:** 4

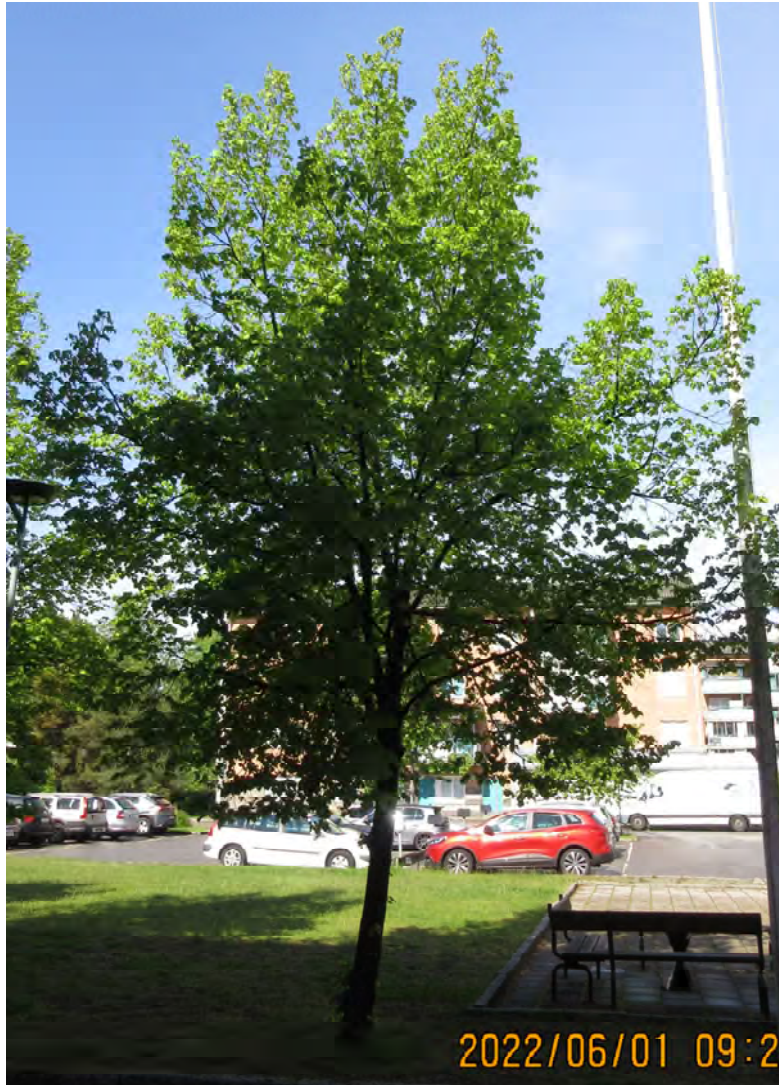
**TRÄD NR 6**

ART: Tilia cordata, skogslind

DIAMETER (cm): 16

KRONUTBREDNING (m): 5

HÖJD (m): 7

ANMÄRKNINGAR: många stamskott, omfattande stamskada  
låg krona  
svag tillväxt

STATUS: 4

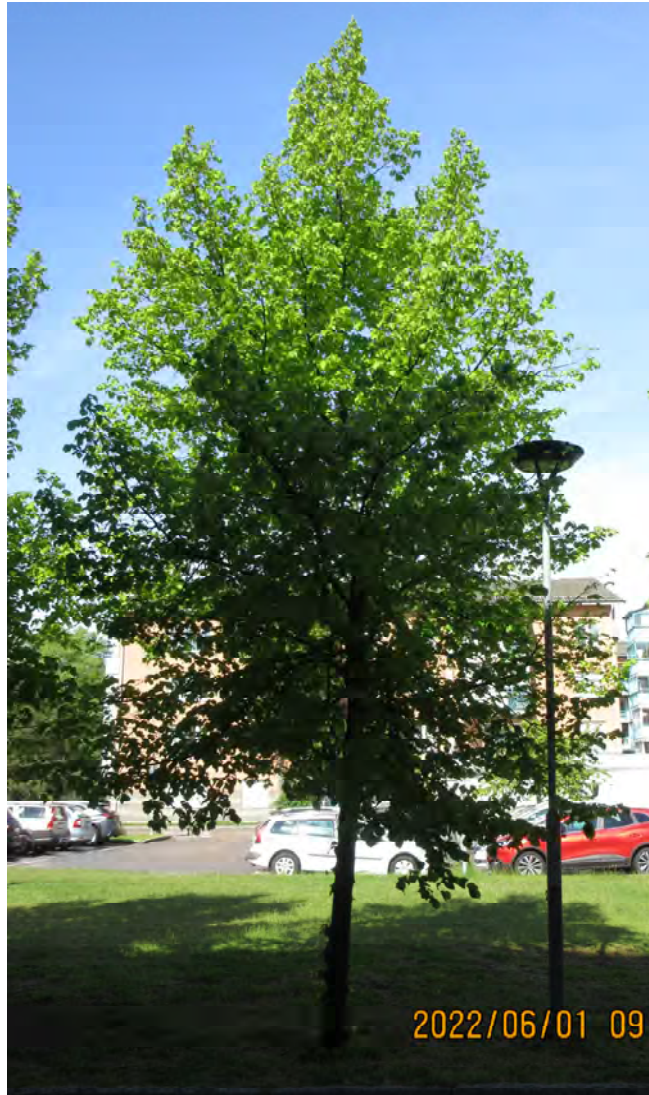
TRÄD NR 7

ART: Tilia cordata, skogslind

DIAMETER (cm): 14

KRONUTBREDNING (m): 5

HÖJD (m): 8

ANMÄRKNINGAR: många stamskott, något lutande  
låg krona  
svag tillväxt

STATUS: 4

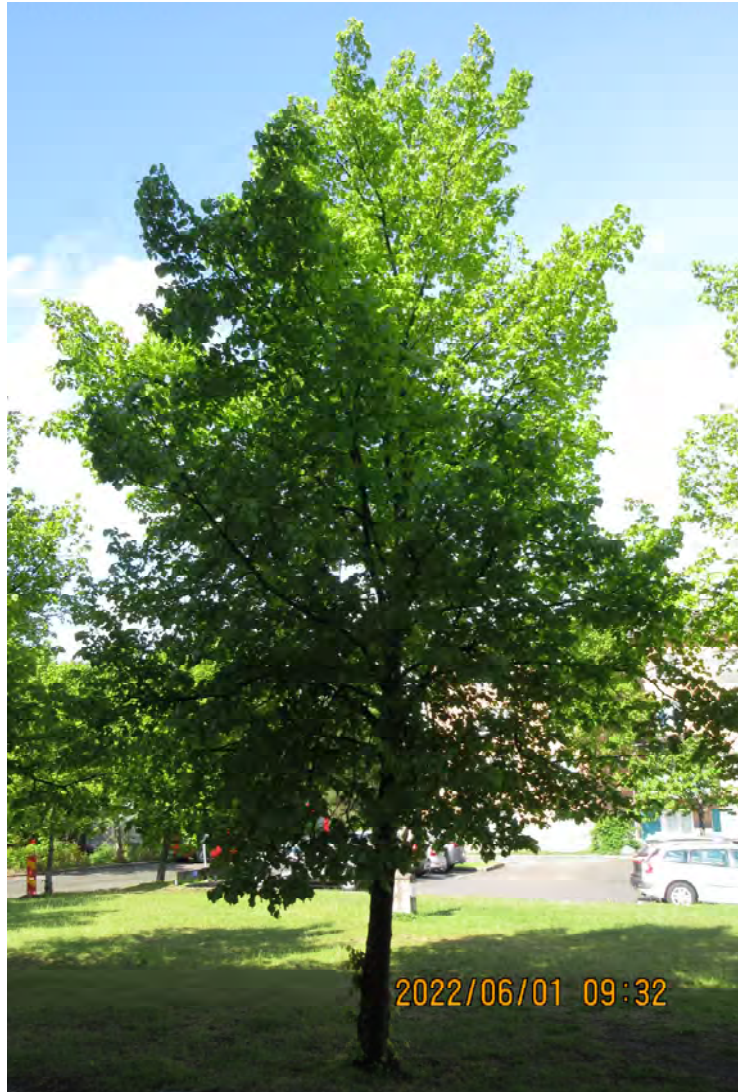
TRÄD NR 8

ART: Tilia cordata, skogslind

DIAMETER (cm): 17

KRONUTBREDNING (m): 7

HÖJD (m): 8

ANMÄRKNINGAR: många stamskott  
låg krona  
svag tillväxt

STATUS: 4

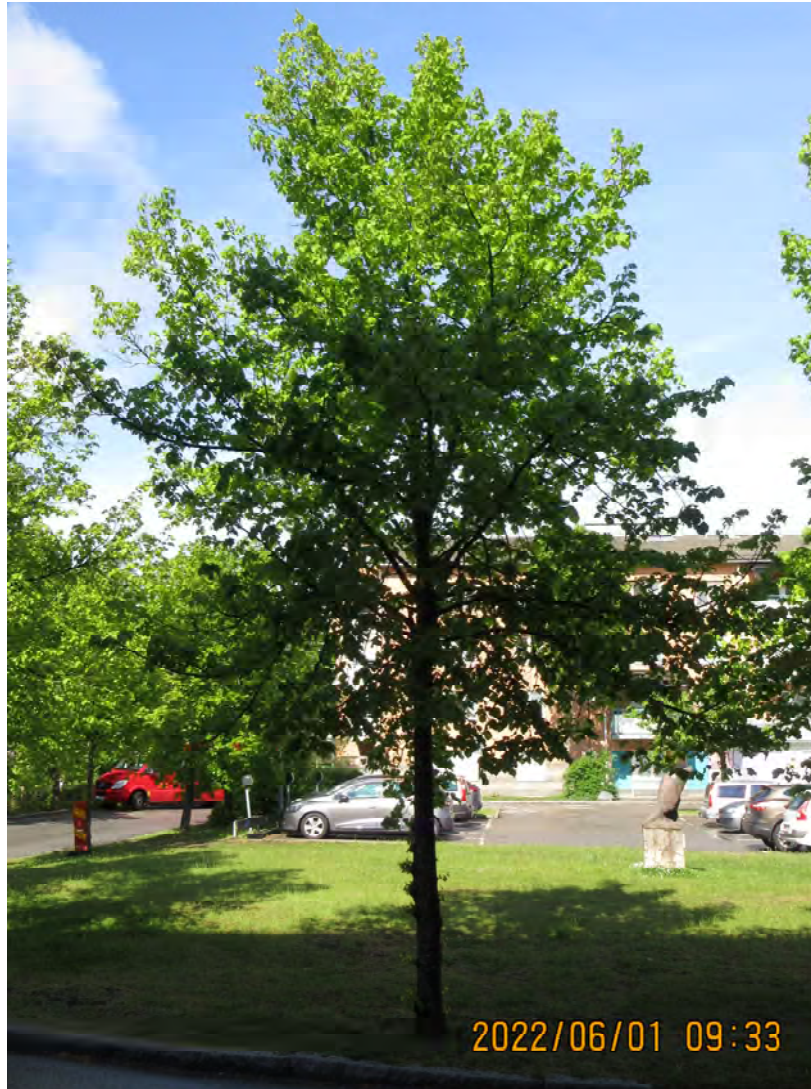
TRÄD NR 9

ART: Tilia cordata, skogslind

DIAMETER (cm): 14

KRONUTBREDNING (m): 6

HÖJD (m): 7

ANMÄRKNINGAR: många stamskott  
låg krona  
svag tillväxt

STATUS: 4

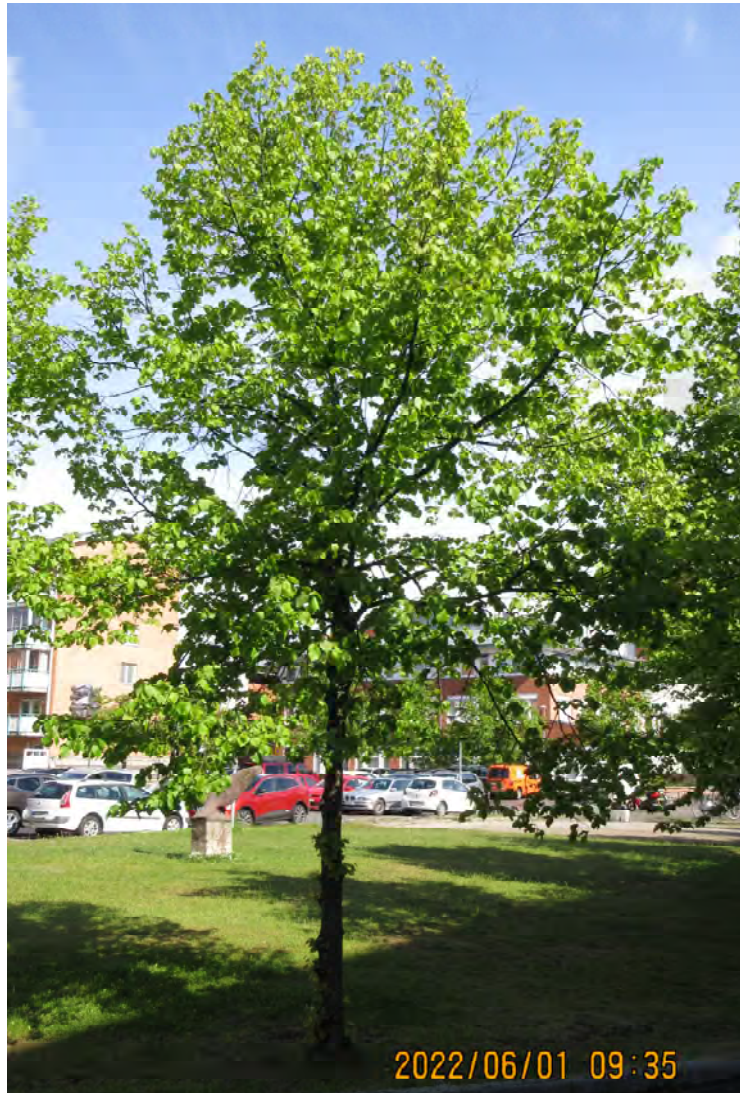
TRÄD NR 10

ART: Tilia cordata, skogslind

DIAMETER (cm): 12

KRONUTBREDNING (m): 6

HÖJD (m): 7

ANMÄRKNINGAR: många stamskott, äldre stamskada  
låg krona  
svag tillväxt

STATUS: 3

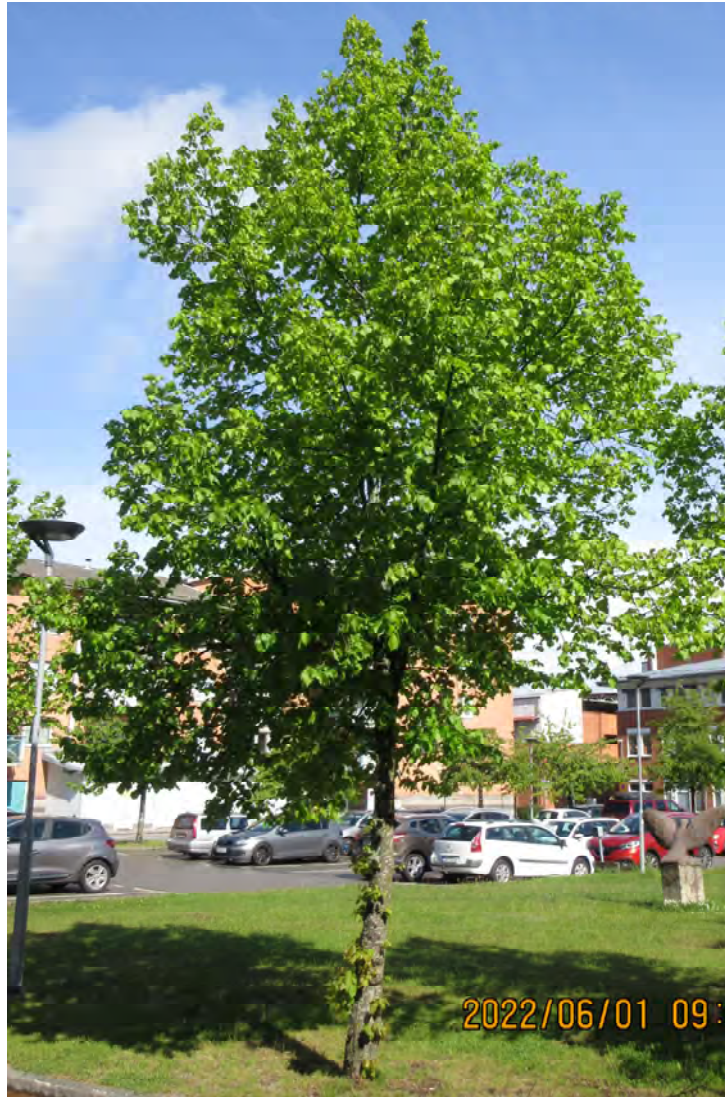
TRÄD NR 11

ART: Tilia cordata, skogslind

DIAMETER (cm): 14

KRONUTBREDNING (m): 6

HÖJD (m): 8

ANMÄRKNINGAR: många stamskott  
låg krona  
svag tillväxt

STATUS: 4

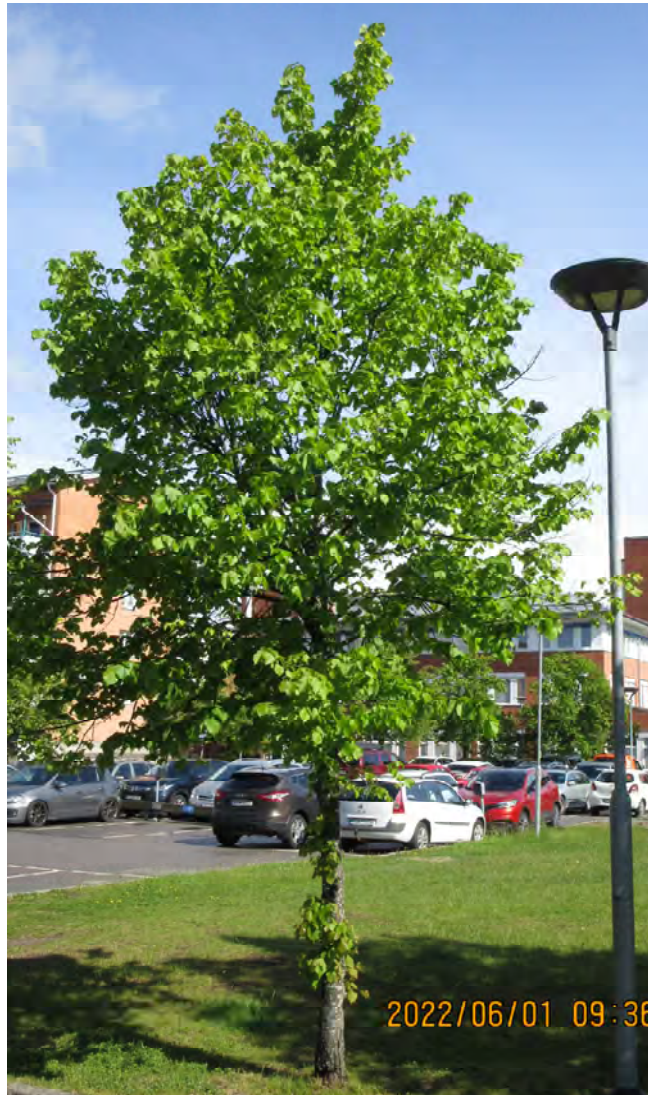
**TRÄD NR 12**

**ART:** Tilia cordata, skogslind

**DIAMETER (cm):** 11

**KRONUTBREDNING (m):** 3

**HÖJD (m):** 6

**ANMÄRKNINGAR:** många stamskott, stambasskada  
låg krona  
svag tillväxt

**STATUS:** 3

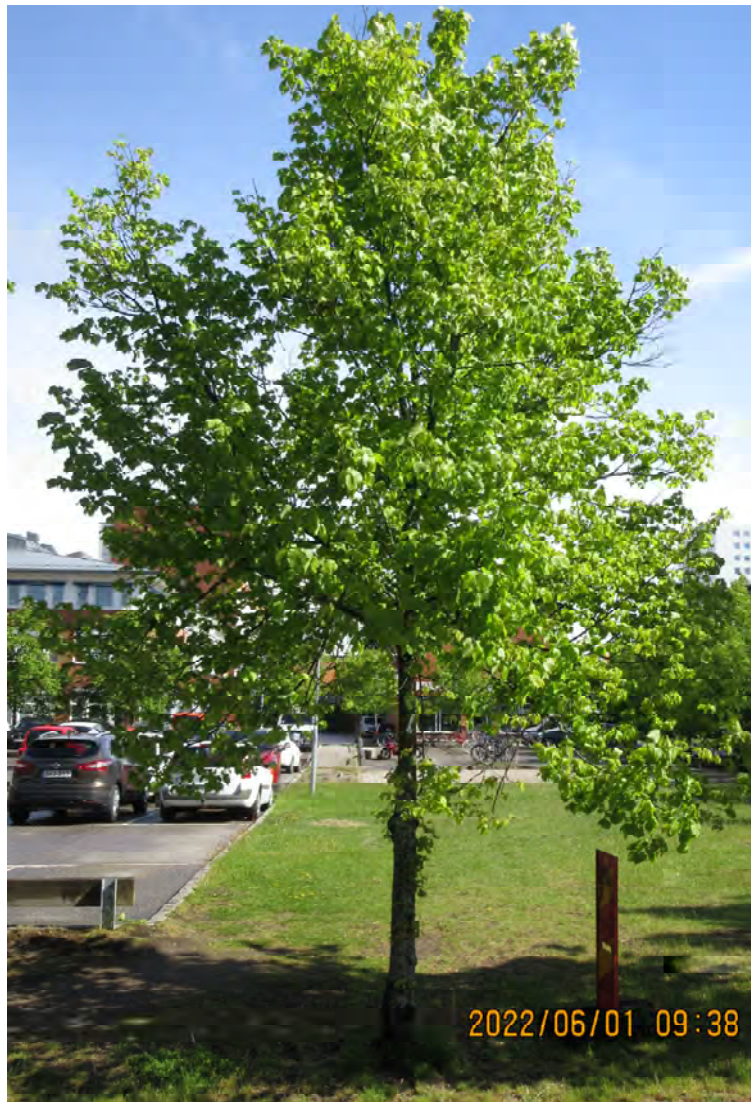
TRÄD NR 13

ART: Tilia cordata, skogslind

DIAMETER (cm): 12

KRONUTBREDNING (m): 3

HÖJD (m): 6

ANMÄRKNINGAR: många stamskott, döda kvistar  
låg krona  
svag tillväxt

STATUS: 3

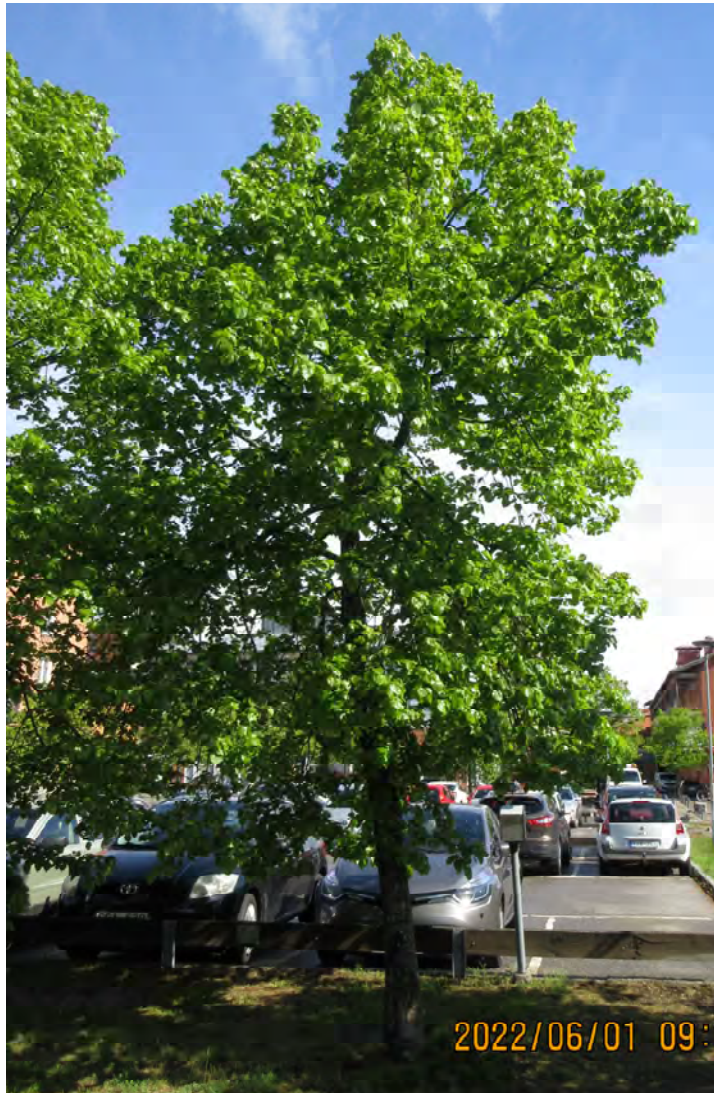
TRÄD NR 14

ART: Tilia cordata, skogslind

DIAMETER (cm): 18

KRONUTBREDNING (m): 7

HÖJD (m): 8

ANMÄRKNINGAR: många stamskott  
låg krona  
svag tillväxt

STATUS: 4

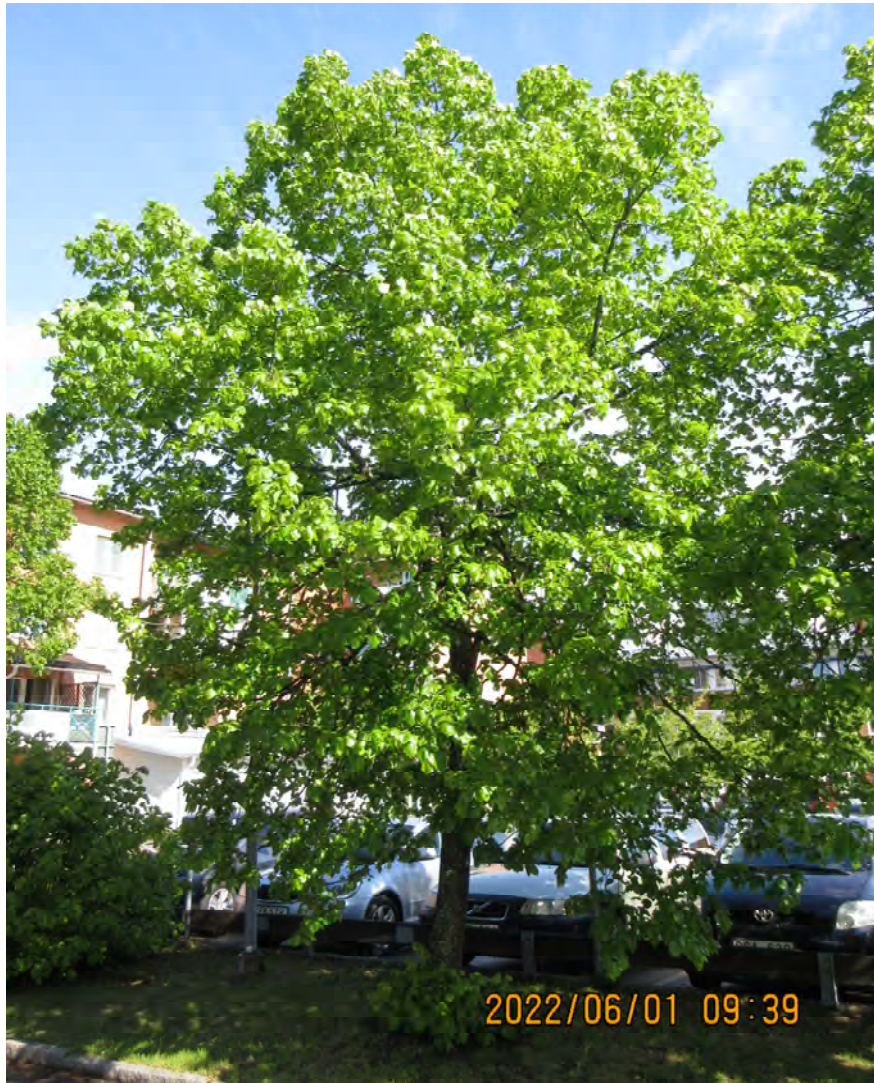
TRÄD NR 15

ART: Tilia cordata, skogslind

DIAMETER (cm): 22

KRONUTBREDNING (m): 7

HÖJD (m): 9

ANMÄRKNINGAR: många stambasskott  
låg krona

STATUS: 5

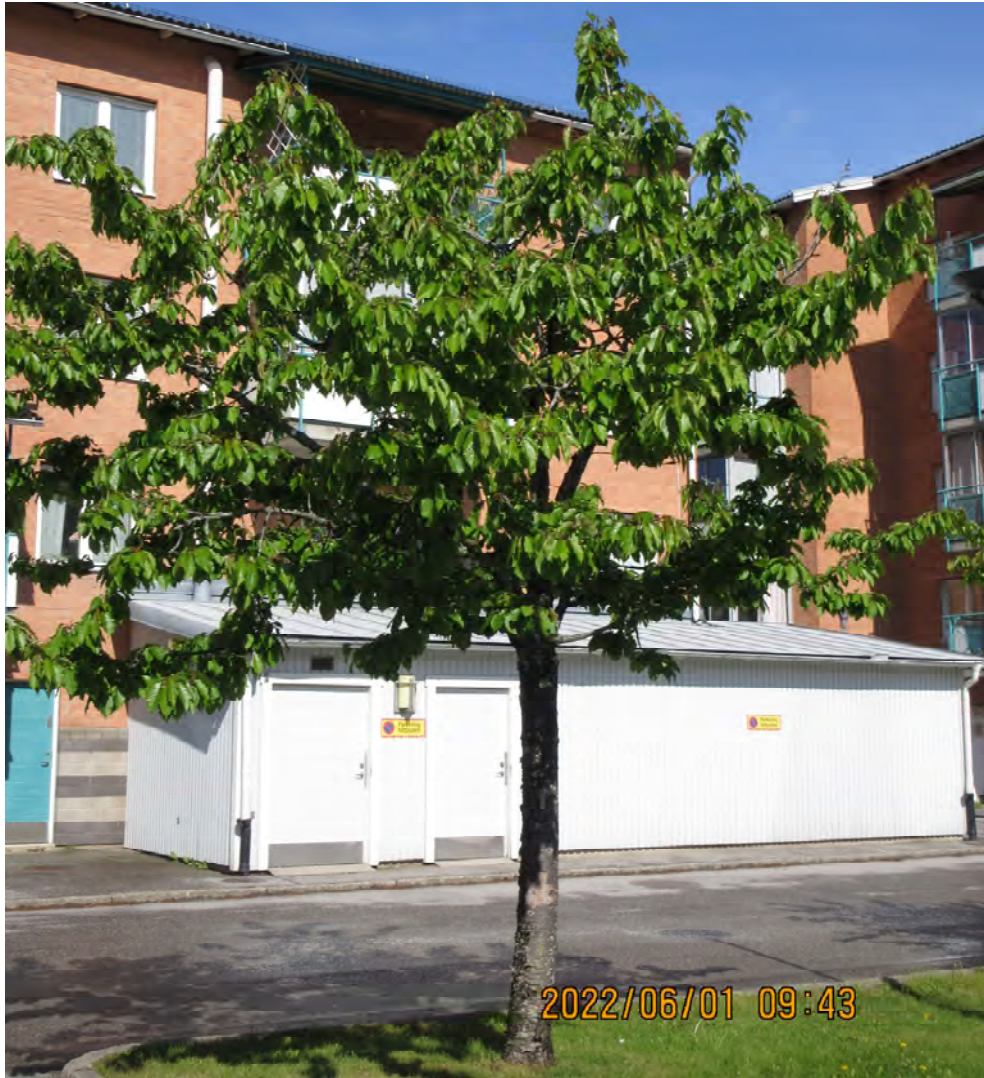
TRÄD NR 16

ART: Prunus avium, fågelbär

DIAMETER (cm): 17

KRONUTBREDNING (m): 5

HÖJD (m): 5

ANMÄRKNINGAR: låg krona  
svag tillväxt

STATUS: 4

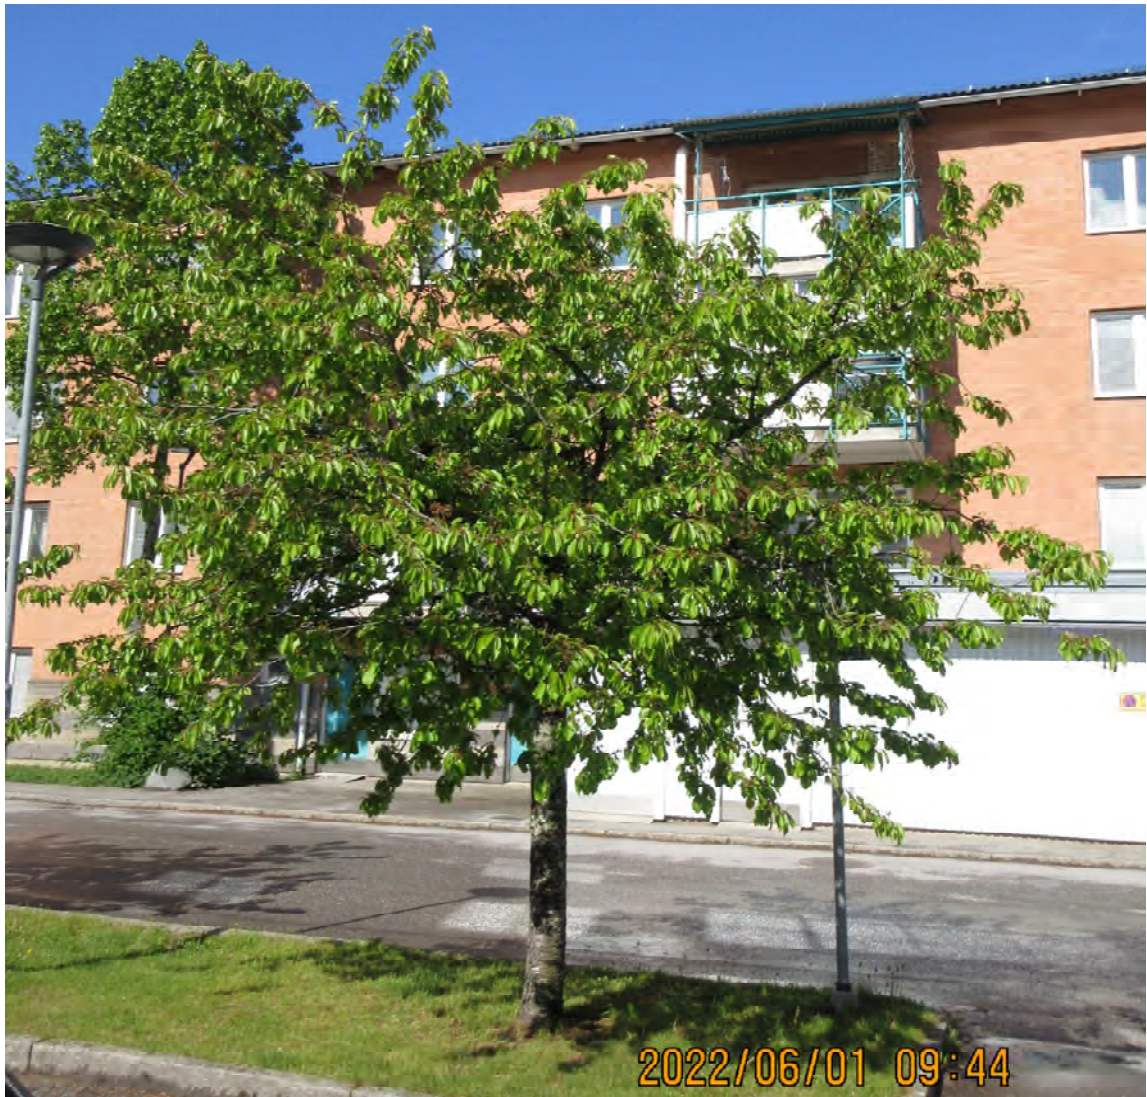
TRÄD NR 17

ART: Prunus avium, fågelbär

DIAMETER (cm): 17

KRONUTBREDNING (m): 7

HÖJD (m): 5

ANMÄRKNINGAR: låg krona  
svag tillväxt

STATUS: 4

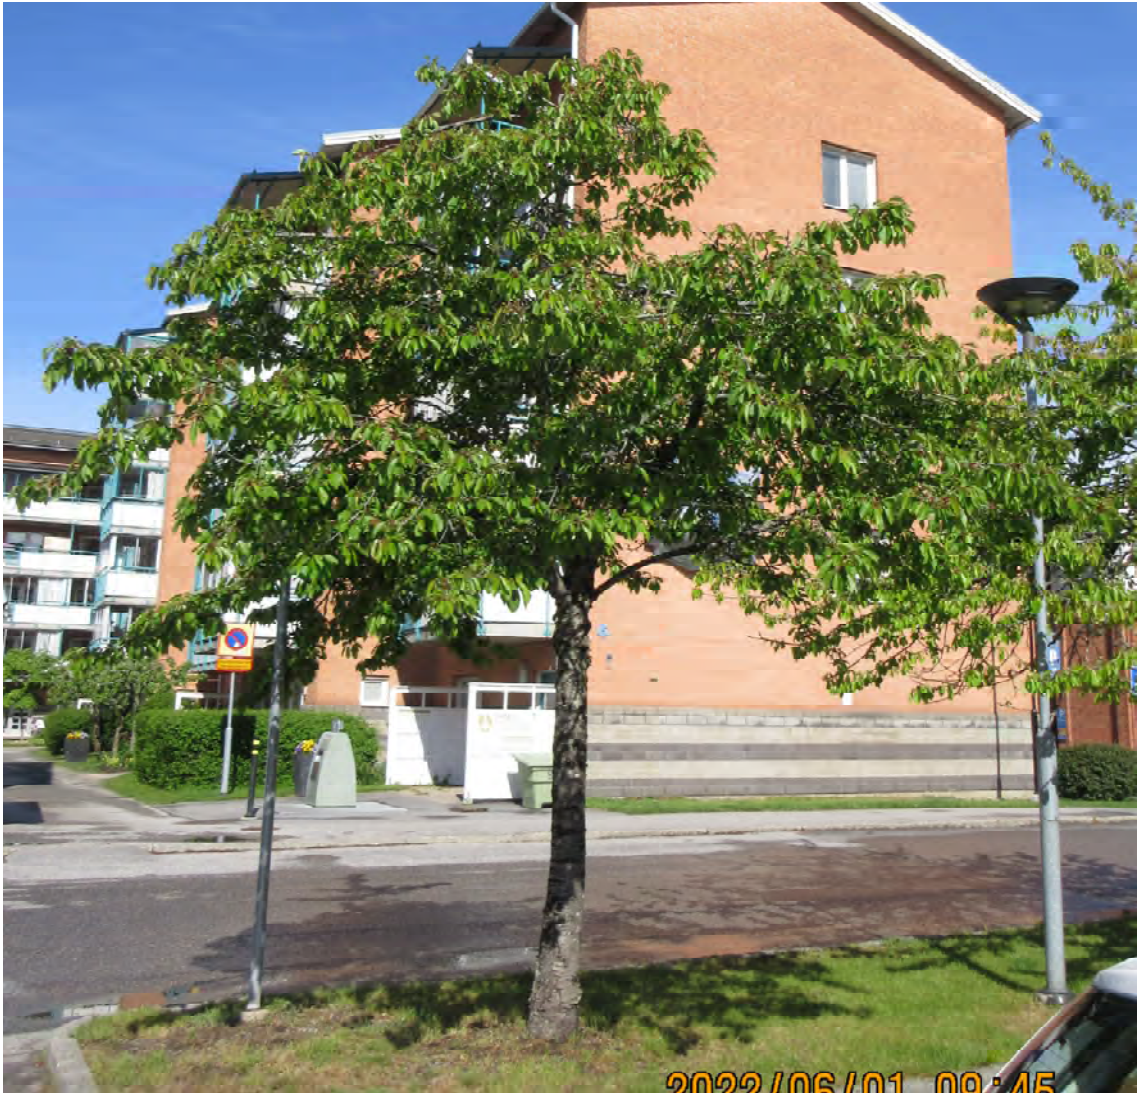
TRÄD NR 18

ART: Prunus avium, fågelbär

DIAMETER (cm): 17

KRONUTBREDNING (m): 5

HÖJD (m): 5

ANMÄRKNINGAR: låg krona  
svag tillväxt  
döda kvistar

STATUS: 3

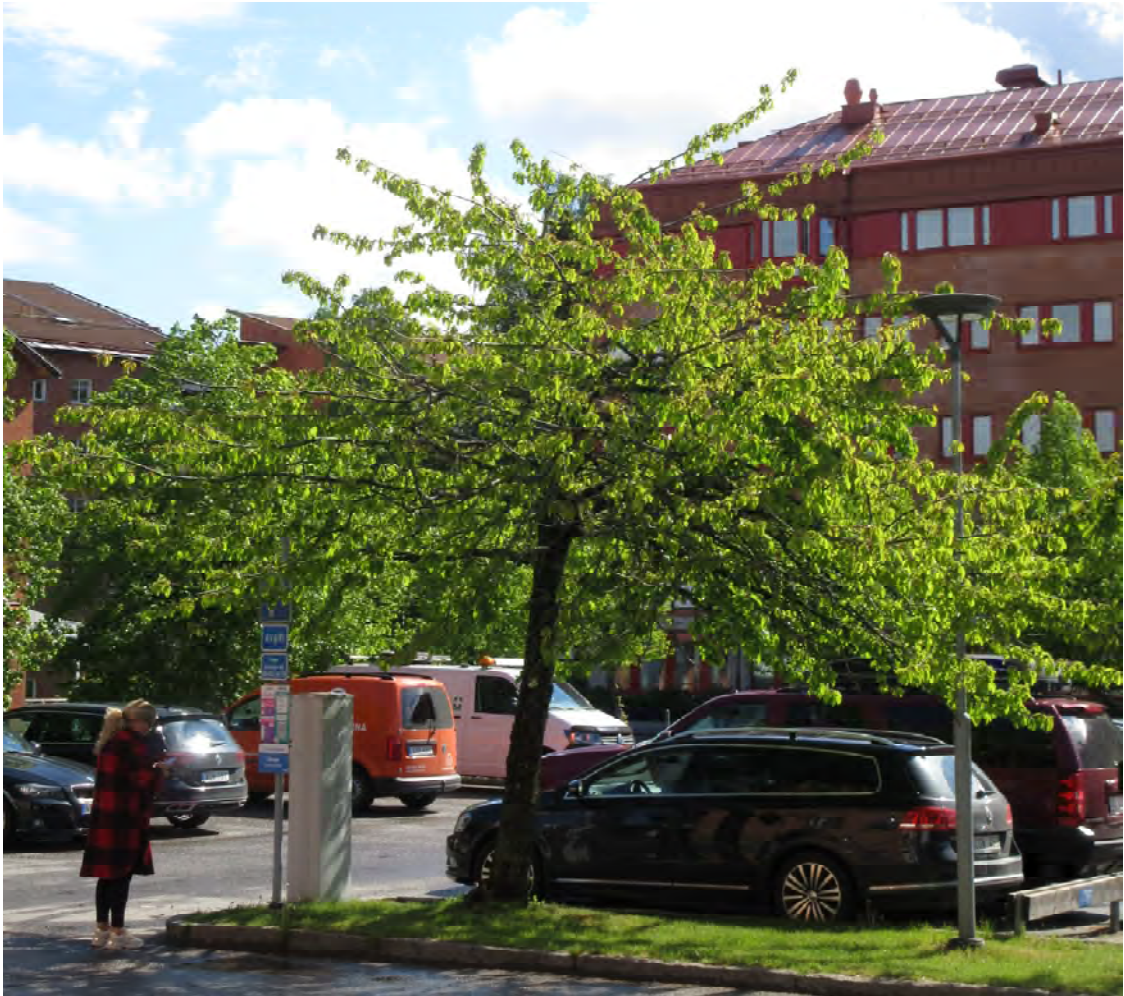
TRÄD NR 19

ART: Prunus avium, fågelbär

DIAMETER (cm): 22

KRONUTBREDNING (m): 7

HÖJD (m): 6

ANMÄRKNINGAR: låg krona  
svag tillväxt  
döda kvistar

STATUS: 3

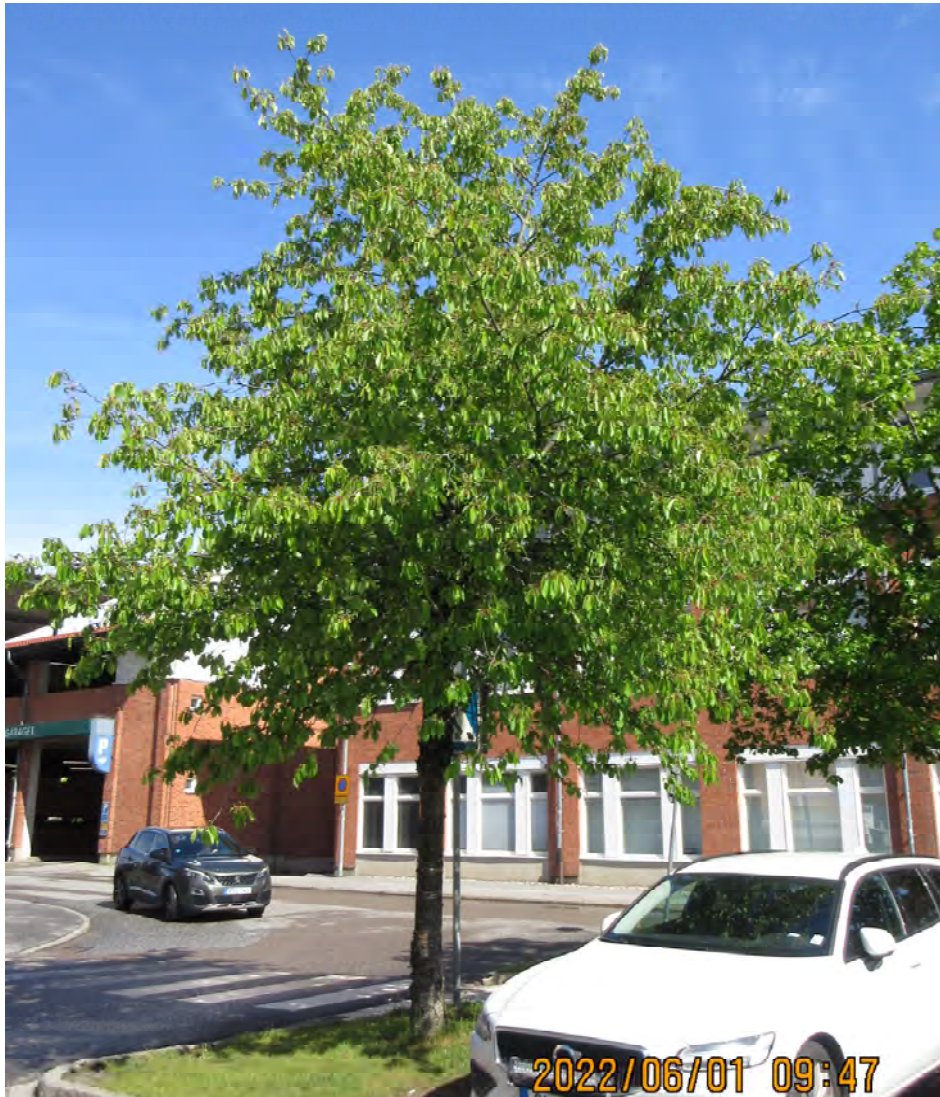
TRÄD NR 20

ART: Prunus avium, fågelbär

DIAMETER (cm): 21

KRONUTBREDNING (m): 7

HÖJD (m): 8

ANMÄRKNINGAR: låg krona  
svag tillväxt

STATUS: 4

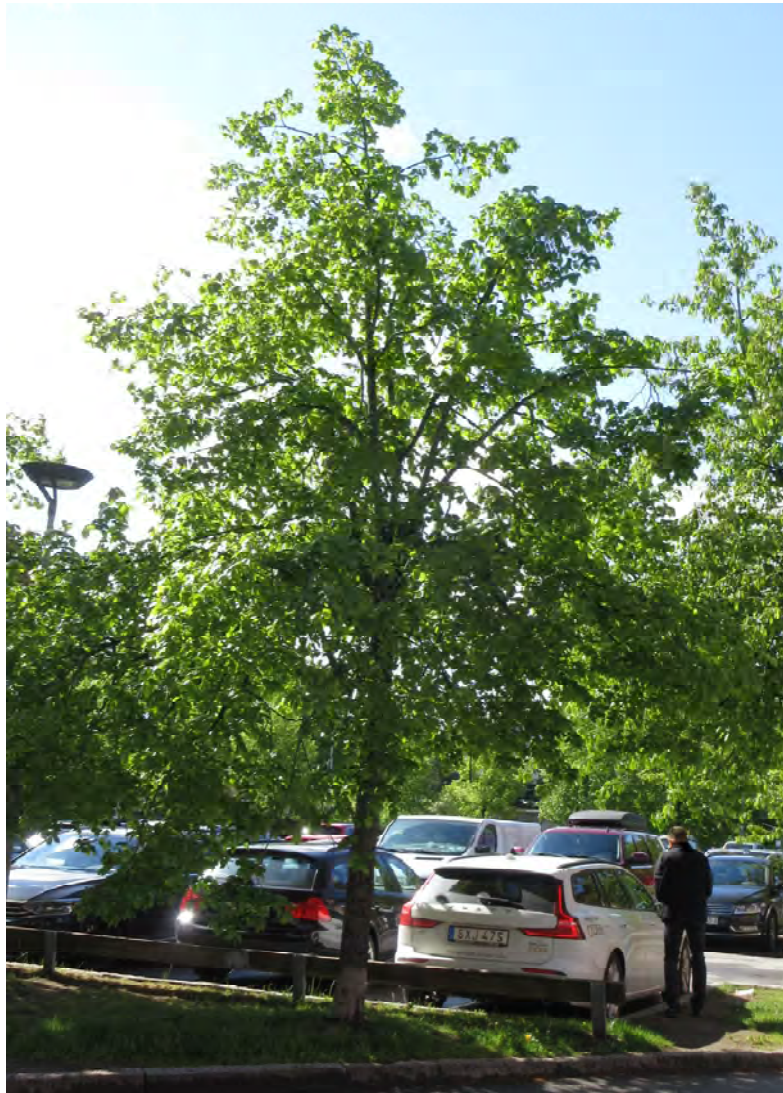
TRÄD NR 21

ART: Tilia cordata, skogslind

DIAMETER (cm): 18

KRONUTBREDNING (m): 7

HÖJD (m): 7

ANMÄRKNINGAR: låg krona  
svag tillväxt

STATUS: 4

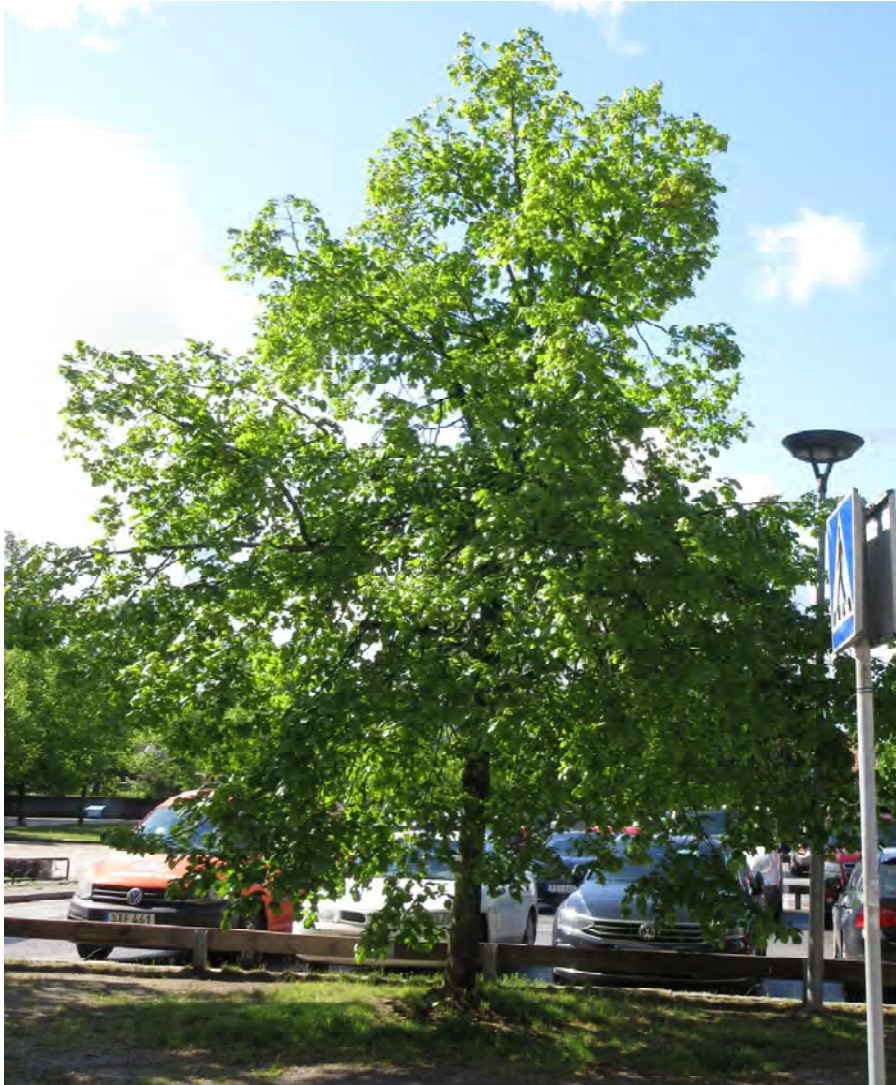
**TRÄD NR 22**

ART: Tilia cordata, skogslind

DIAMETER (cm): 19

KRONUTBREDNING (m): 7

HÖJD (m): 7

ANMÄRKNINGAR: låg krona  
svag tillväxt

STATUS: 4

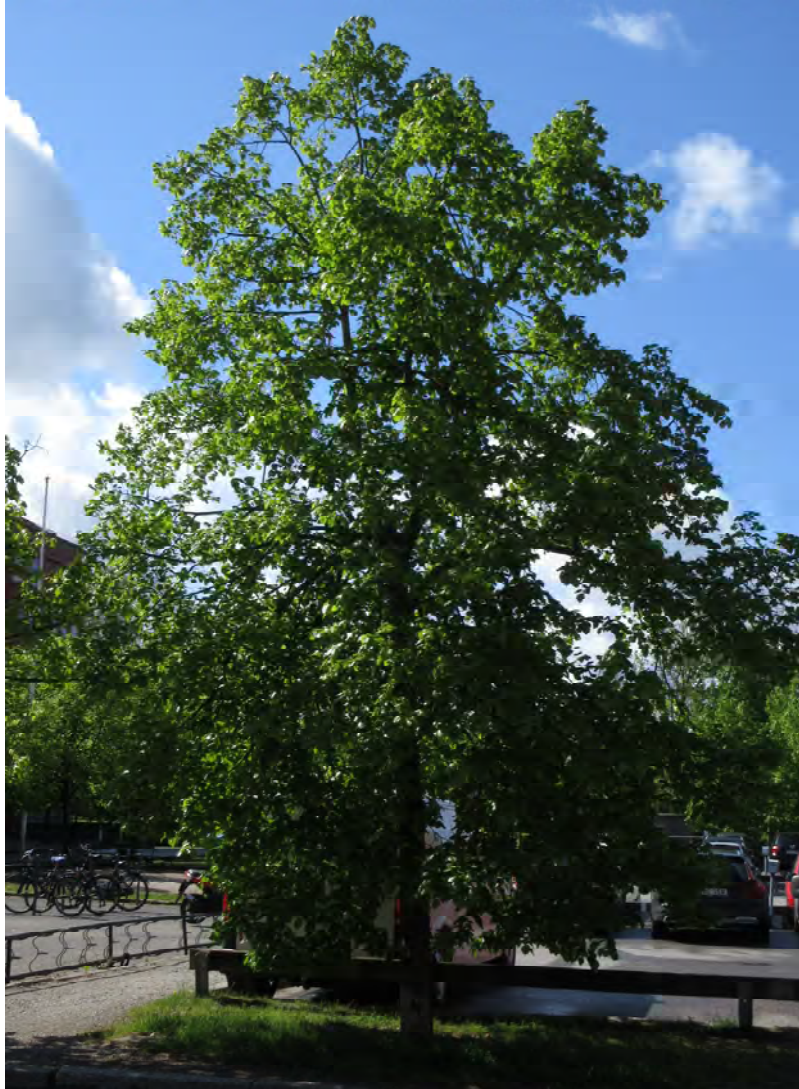
**TRÄD NR 23**

**ART:** Tilia cordata, skogslind

**DIAMETER (cm):** 19

**KRONUTBREDNING (m):** 5

**HÖJD (m):** 7

**ANMÄRKNINGAR:** låg krona  
svag tillväxt  
stamskada

**STATUS:** 4

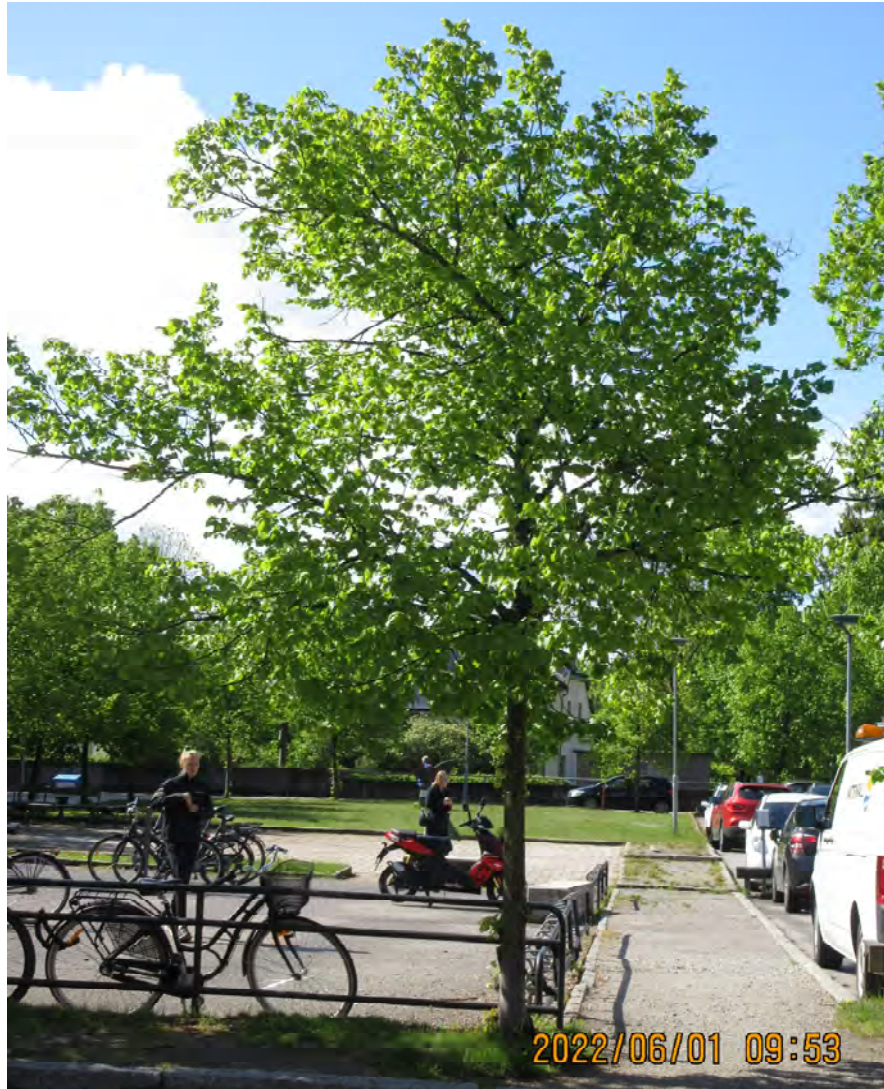
TRÄD NR 24

ART: Tilia cordata, skogslind

DIAMETER (cm): 12

KRONUTBREDNING (m): 3

HÖJD (m): 5

ANMÄRKNINGAR: många stamskott  
låg krona  
svag tillväxt

STATUS: 3
