**TRÄDMÄSTARNA**

# **TRÄDINVENTERING**

**PARADISTORGET,  
HUDDINGE KOMMUN**

2022-06-01

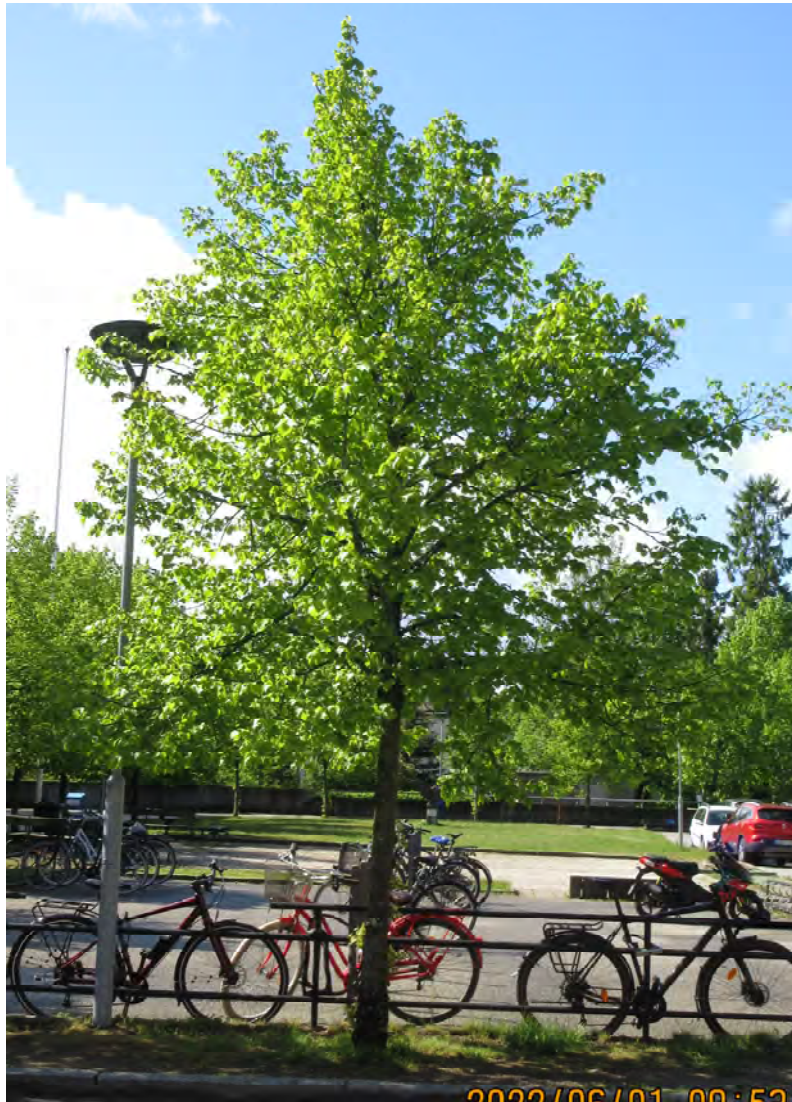
TRÄD NR 25

ART: Tilia cordata, skogslind

DIAMETER (cm): 12

KRONUTBREDNING (m): 5

HÖJD (m): 6

ANMÄRKNINGAR: många stamskott  
låg krona  
svag tillväxt

STATUS: 4

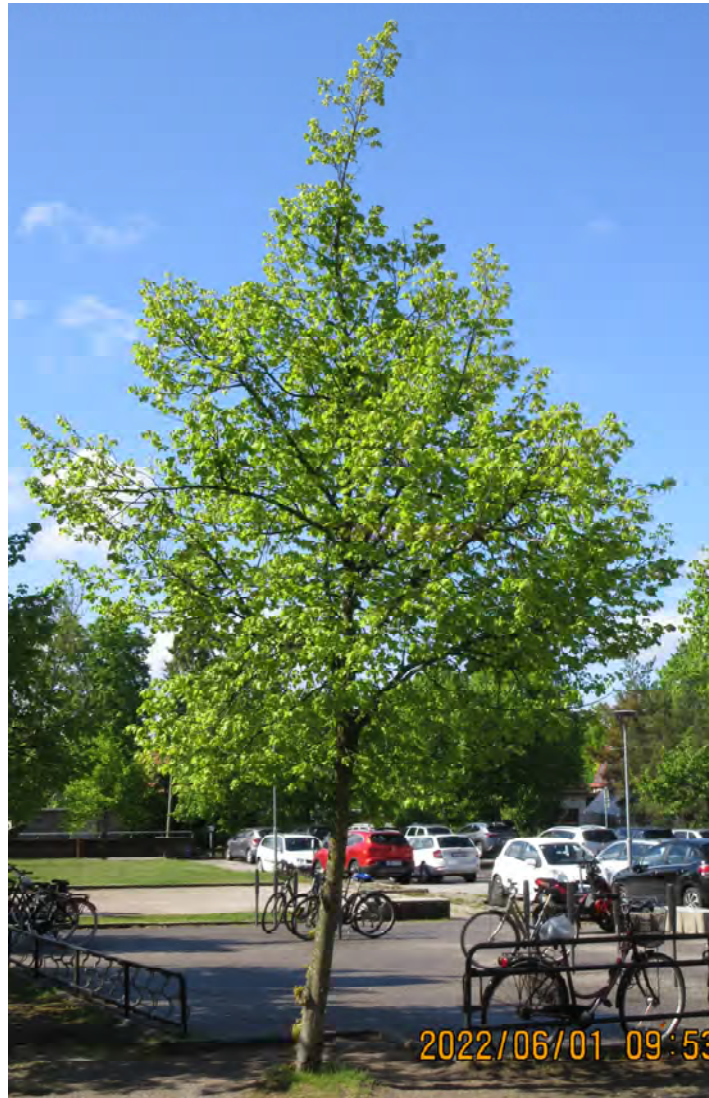
TRÄD NR 26

ART: Tilia cordata, skogslind

DIAMETER (cm): 12

KRONUTBREDNING (m): 5

HÖJD (m): 7

ANMÄRKNINGAR: många stamskott  
låg krona  
svag tillväxt

STATUS: 3

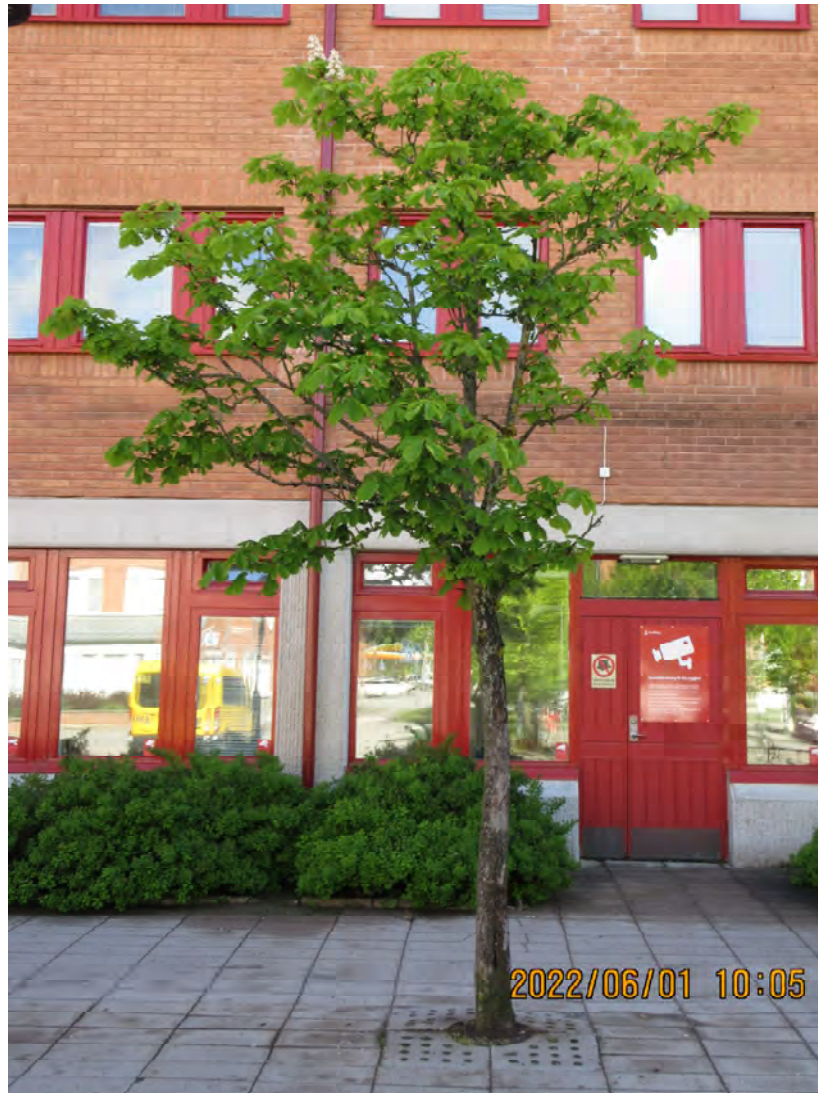
TRÄD NR 27

ART: Aesculus hippocastanum, hästkastanj

DIAMETER (cm): 16

KRONUTBREDNING (m): 3

HÖJD (m): 6

ANMÄRKNINGAR: stamskada  
lyft plattsättning  
svag tillväxt

STATUS: 3

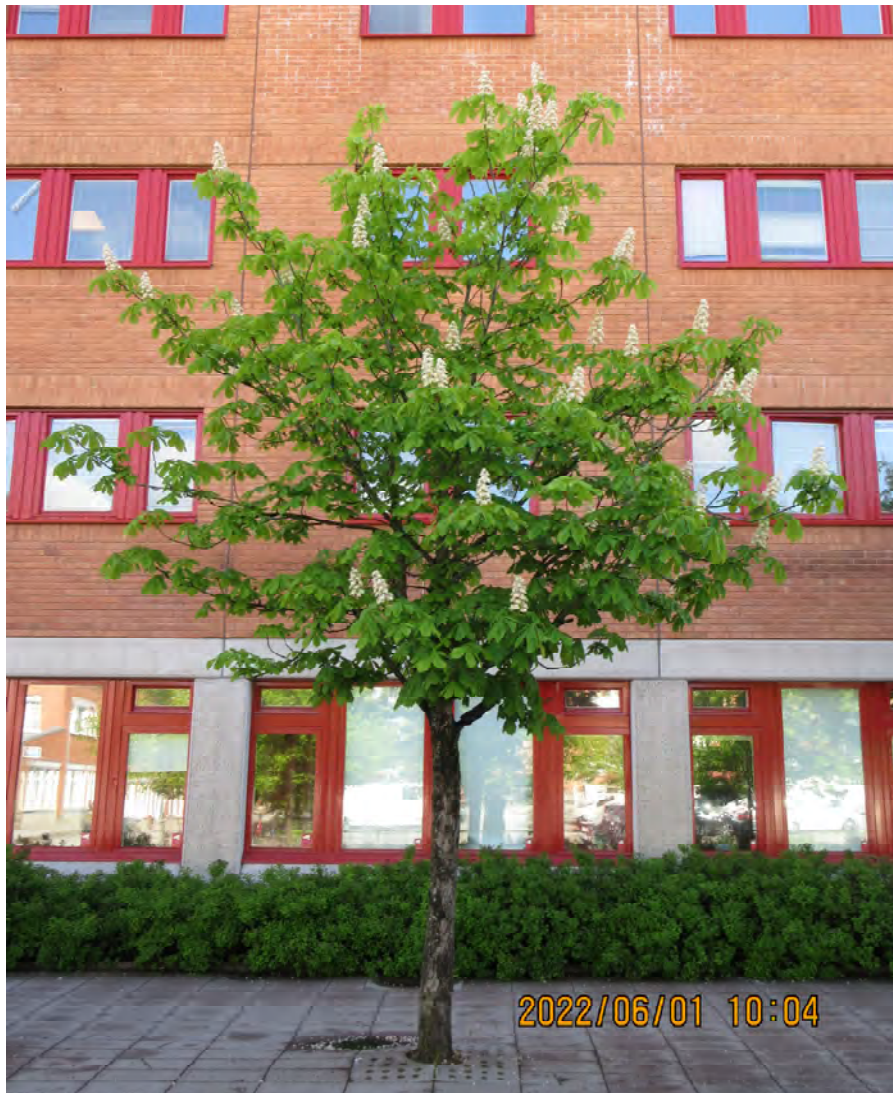
TRÄD NR 28

ART: Aesculus hippocastanum, hästkastanj

DIAMETER (cm): 16

KRONUTBREDNING (m): 3

HÖJD (m): 6

ANMÄRKNINGAR: stamskada  
lyft plattsättning  
svag tillväxt

STATUS: 3

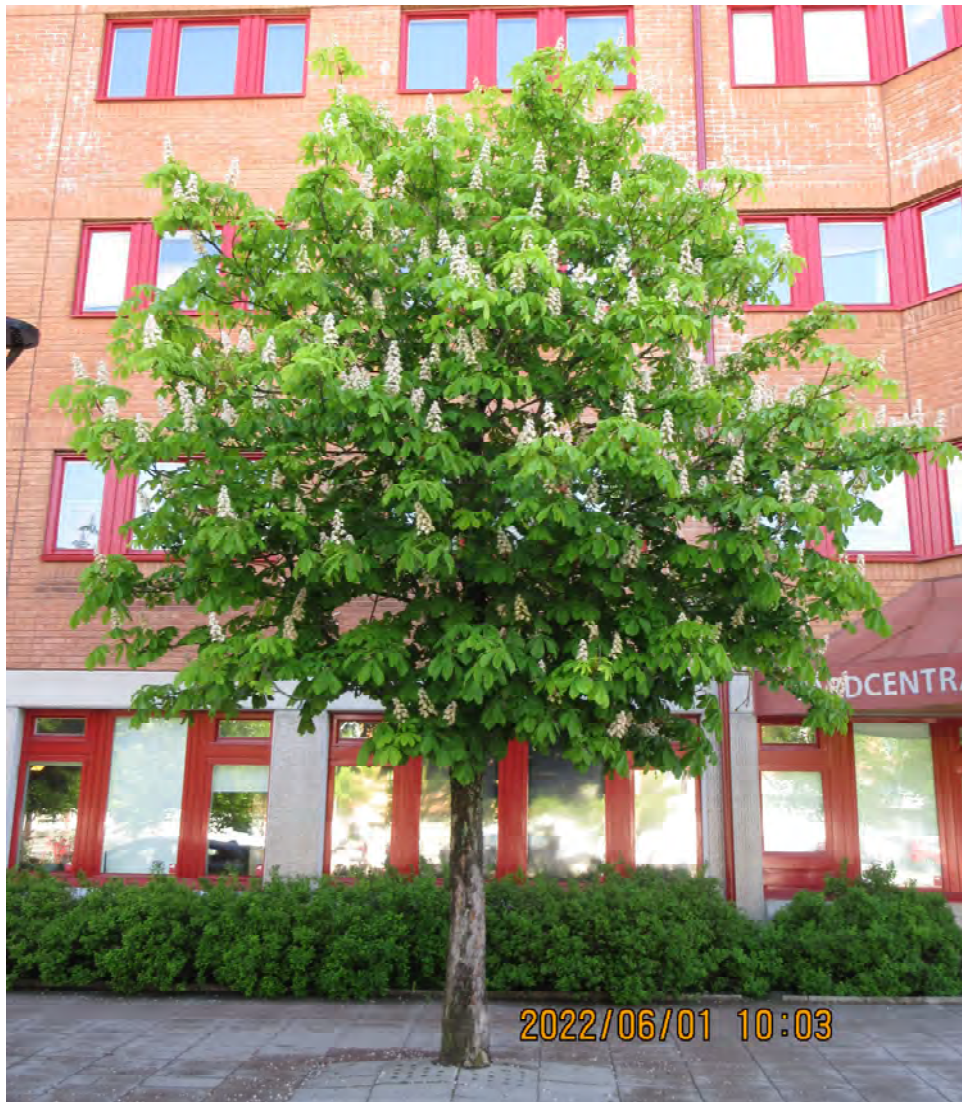
TRÄD NR 29

ART: Aesculus hippocastanum, hästkastanj

DIAMETER (cm): 21

KRONUTBREDNING (m): 7

HÖJD (m): 9

ANMÄRKNINGAR: stamskada  
lyft plattsättning

STATUS: 4

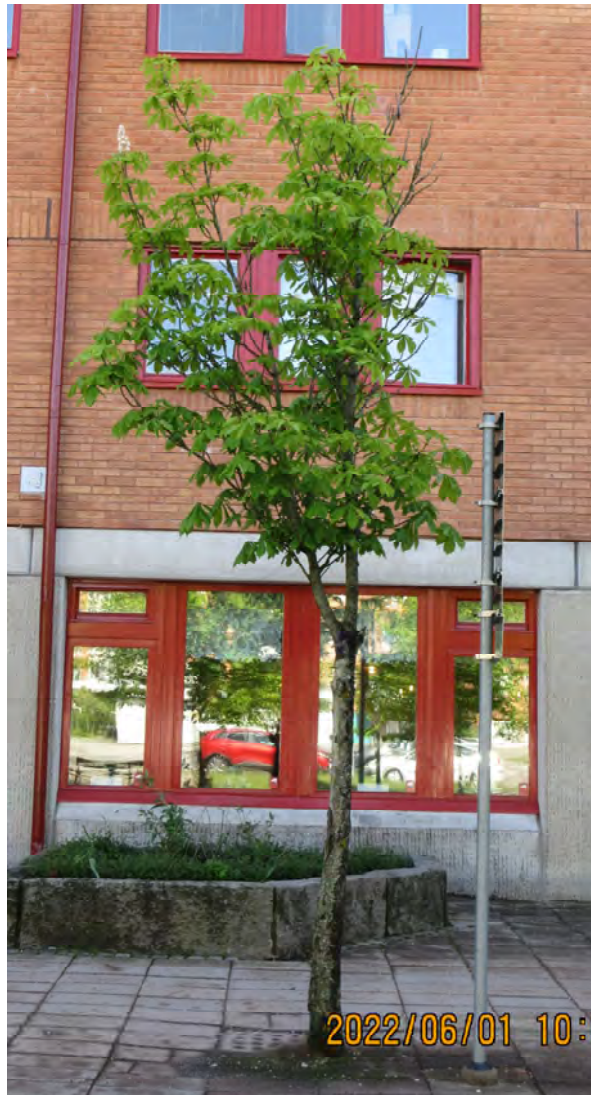
TRÄD NR 30

ART: Aesculus hippocastanum, hästkastanj

DIAMETER (cm): 10

KRONUTBREDNING (m): 2

HÖJD (m): 5

ANMÄRKNINGAR: omfattande stamskada  
döda krondelar

STATUS: 2

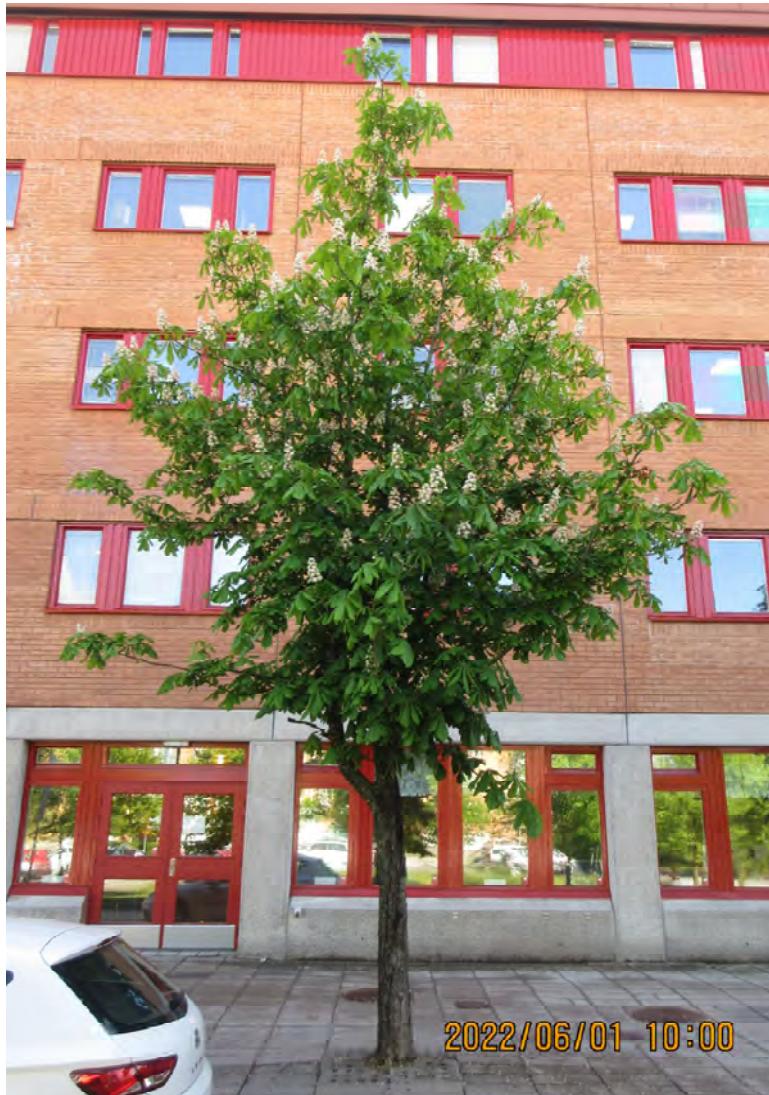
TRÄD NR 31

ART: Aesculus hippocastanum, hästkastanj

DIAMETER (cm): 19

KRONUTBREDNING (m): 5

HÖJD (m): 8

ANMÄRKNINGAR: omfattande stamskada  
lyft plattsättning  
svag tillväxt

STATUS: 4

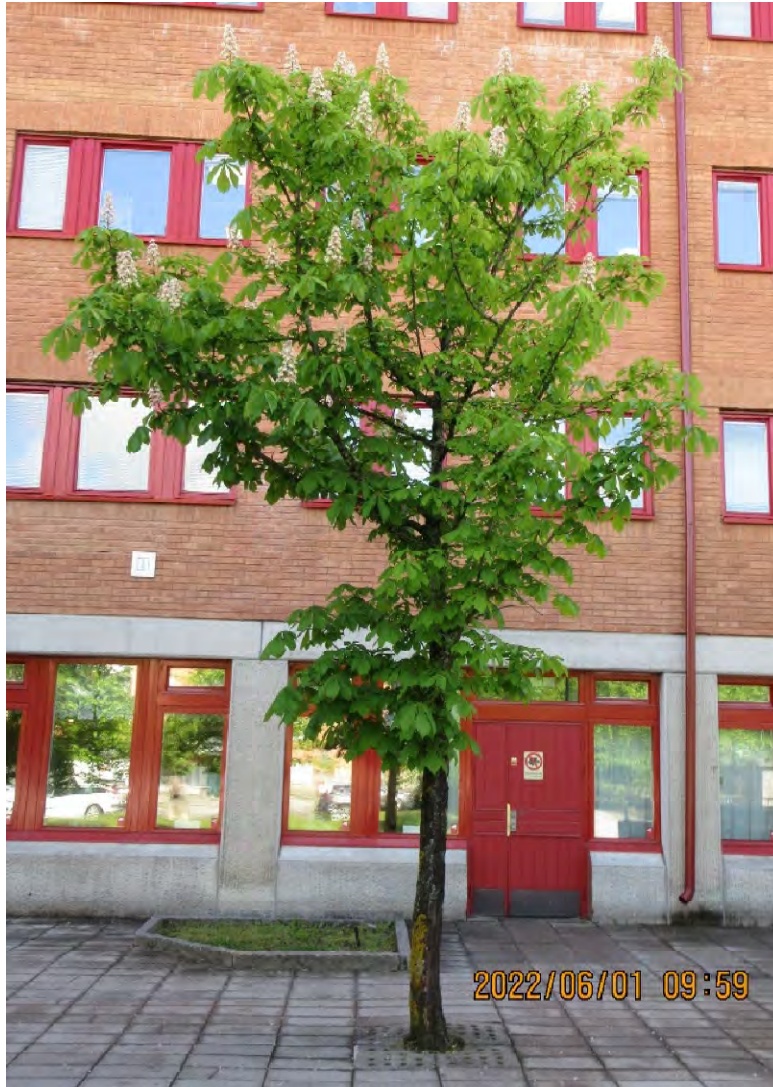
TRÄD NR 32

ART: Aesculus hippocastanum, hästkastanj

DIAMETER (cm): 15

KRONUTBREDNING (m): 5

HÖJD (m): 7

ANMÄRKNINGAR: omfattande stamskada  
lyft plattsättning  
svag tillväxt

STATUS: 4
