## KULTURMILJÖANALYS

# F.D. BJÖRNKULLA VÅRDHEM

VISÄTTRA 1:7, FLEMINGSBERG  
HUDDINGE KOMMUN, STOCKHOLMS LÄN  
2020-09-21

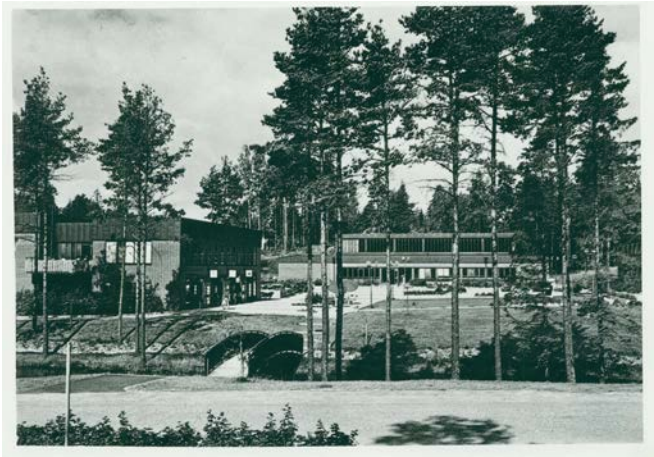
Centrumanläggningens arkitektur samstalar med bostädernas men gavs ett annorlunda uttryck genom omålade tegelfasader. Fotot är sannolikt från 1960-talet. Källa: Huddinge kommun.

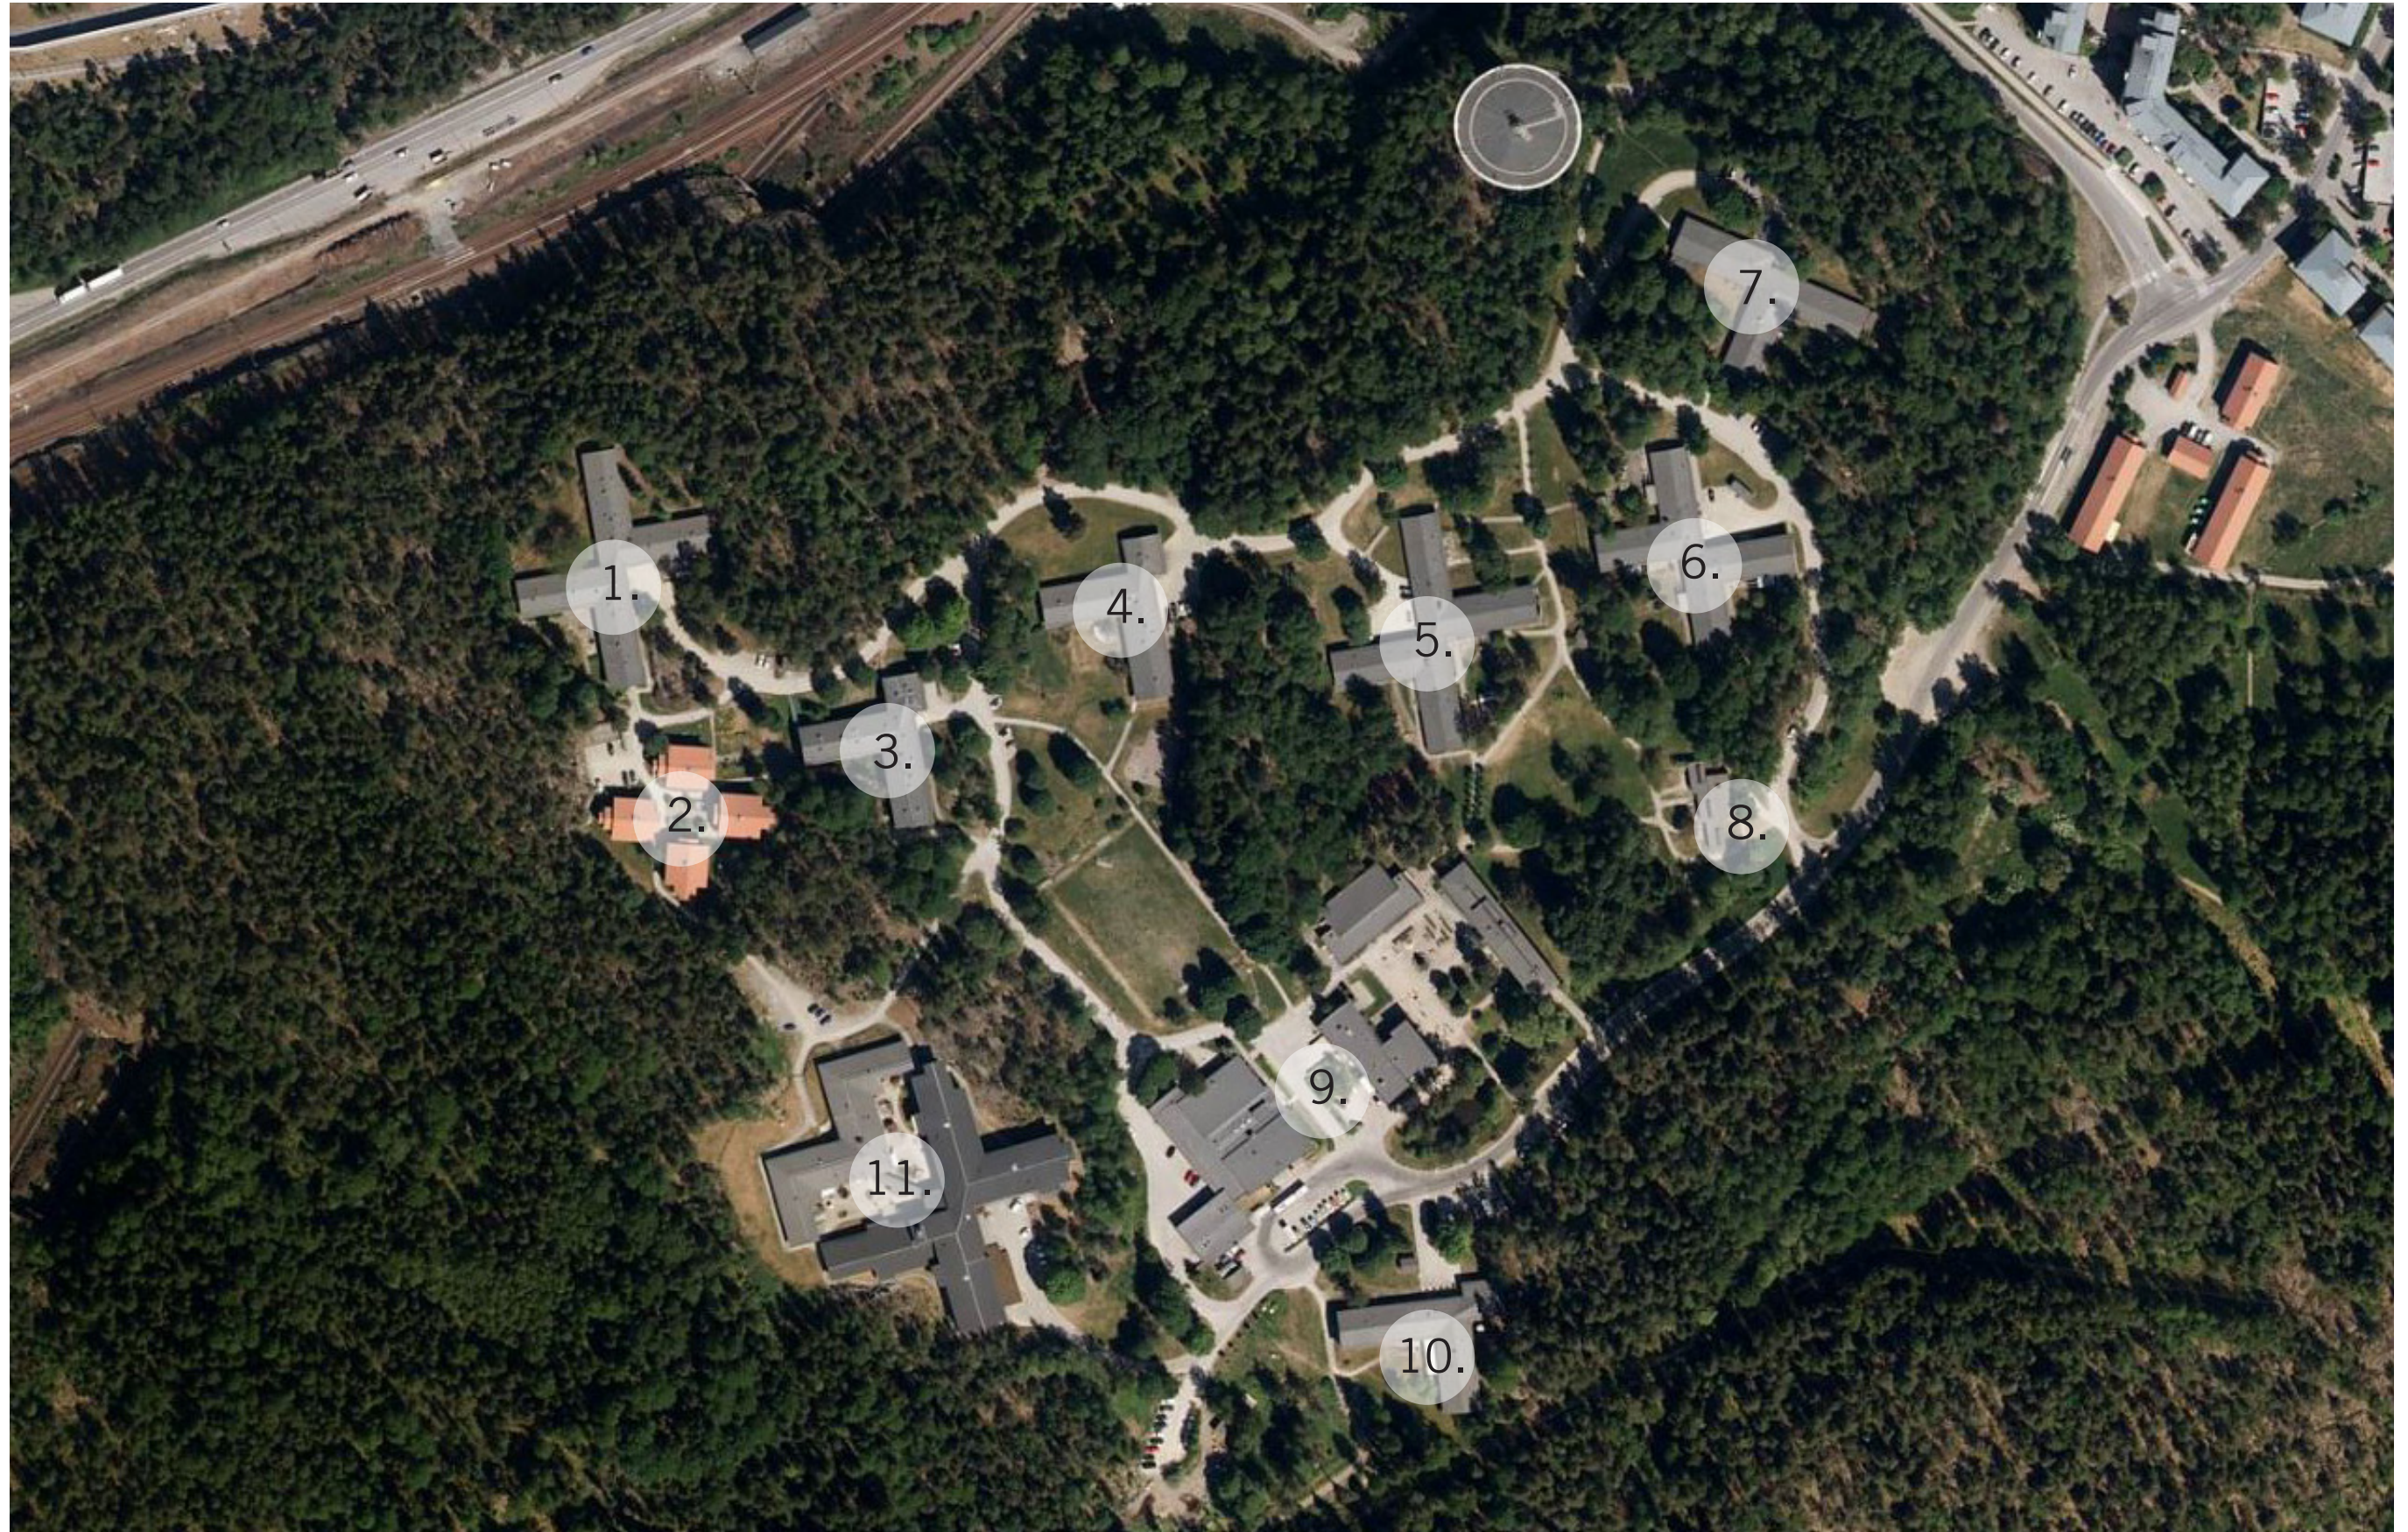
Flygfoto över Björnkulla. Byggnaderna har behållit sina namn från tiden då Björnkulla vårdhem var i bruk. Området har numrerats enligt följande: 1. Gläntan, 2. Studentbostäder, 3. Solhem, 4. Haga, 5. Tunagården, 6. Björnbacken, 7. Lövhyydan, 8. Södertörns friskola, 9. Södertörns friskola, 10. Graninge, 11. Tallåsen.

Idag finns flera typer av verksamheter på platsen. Flygfotot på förra sidan har numrerats för att ge en överskådlig bild av dessa. Hus 1-4 fungerar som studentbostäder. Husgrupp nr 2 byggdes i början av 00-talet efter att vårdhemmet hade avvecklats. Hus 5, 8, 9 och 10 hör idag till Södertörns friskola som är en högstadieskola med elever i årskurserna 6-9. I hus 9 finns även annan verksamhet så som en boulehall, ett hunddagis, en plåt- och takfirma, privata förråd/garage samt förråd/garage för Hüge. I hus 6 och 10 bedrivs privata äldreboenden och i hus 11 bedrivs kommunal äldreomsorg. I hus 7 finns ett korttidsboende samt studentbostäder.

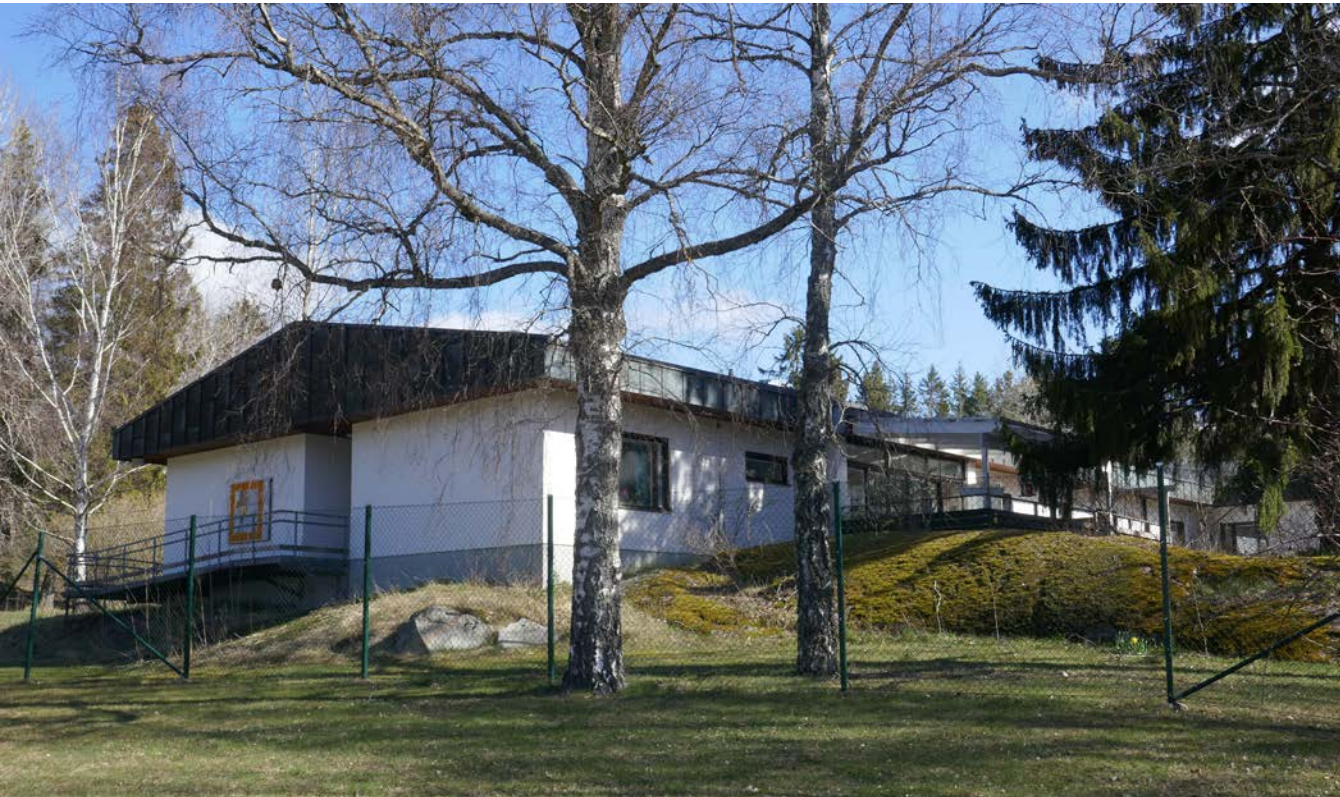
*Hus 6. Björnbacken. Observera byggnadens varsamma anpassning till intilliggande bergknalle.*

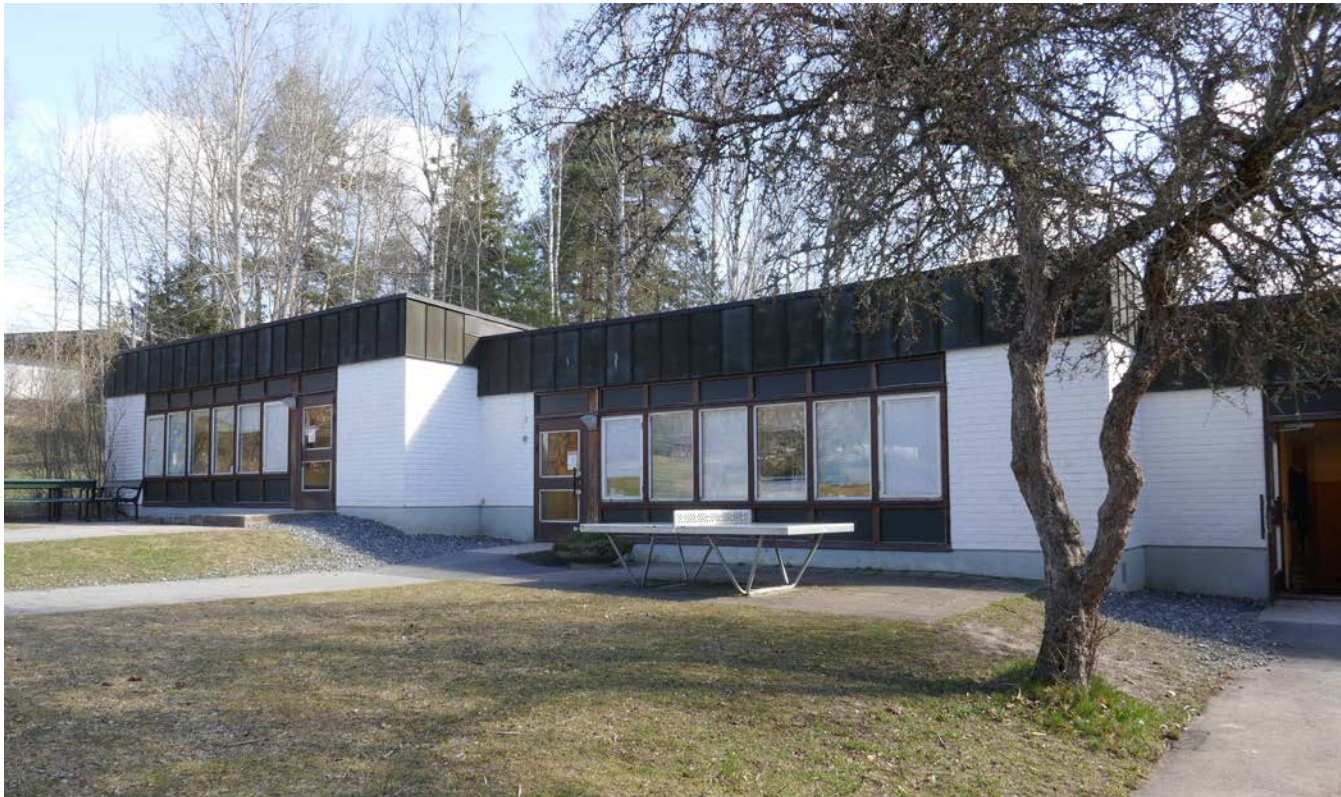
Hus 8. Byggnaden tillhör idag Södertörns friskola. Byggnaden har anpassats väl efter terrängen och de sammanfogade huskropparna markeras med indrag i fasaden.

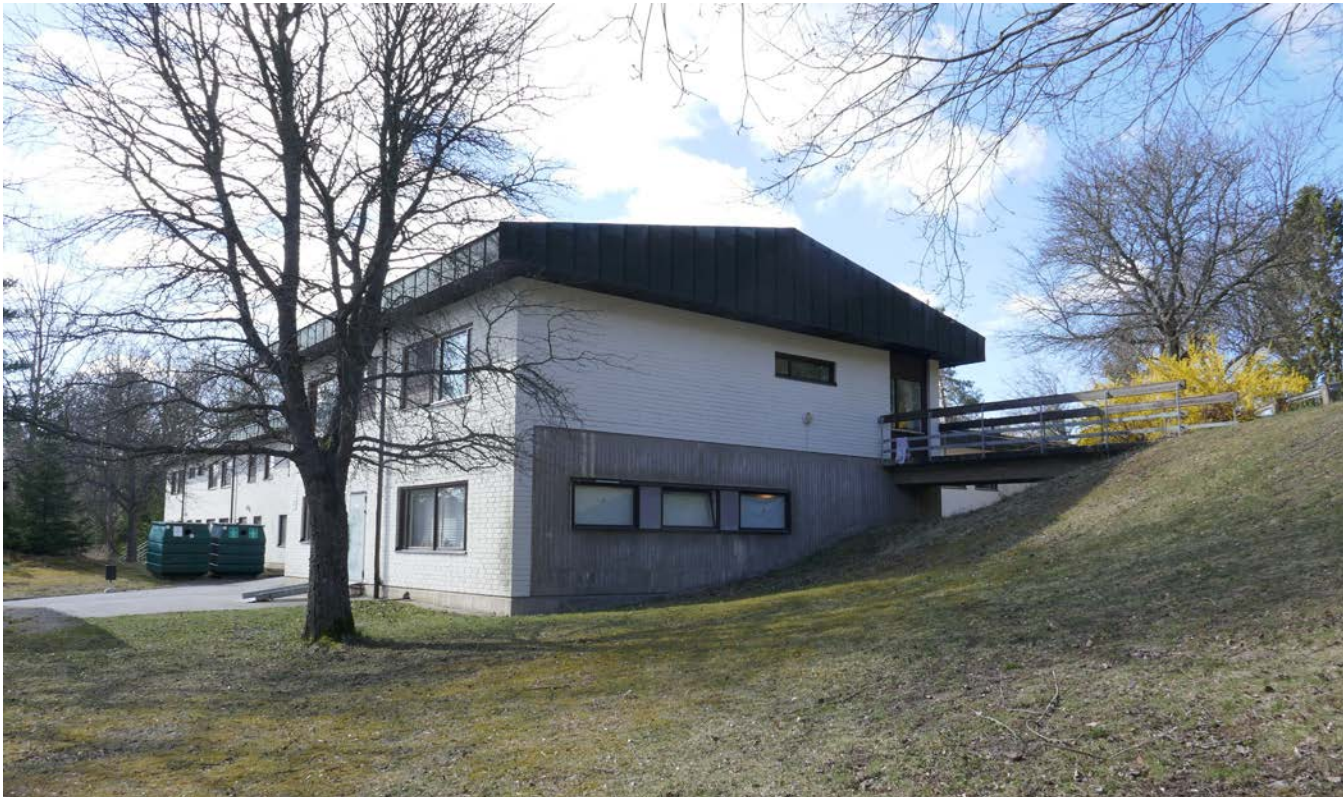
Hus 3. Solhem. Exempel på souterrängshus inom området.

Byggnaderna är i huvudsak uppförda i en våning och ligger fritt placerade i parklandskapet. Utmärkande för bebyggelsen är dess ovanligt omsorgsfulla anpassning efter landskapets former. I flera fall har byggnaderna placerats i låglänta lägen så att de uppfattas som "inbäddade" i naturen. Andra byggnader har placerats på höjder med utblick över de andra byggnaderna i området. Eftersom de topografiska förutsättningarna har fått styra byggnadernas form, förekommer små variationer mellan bostadshusen. Till exempel har vissa hus uppförts med soutterängvåning där det har lämpat sig bäst.

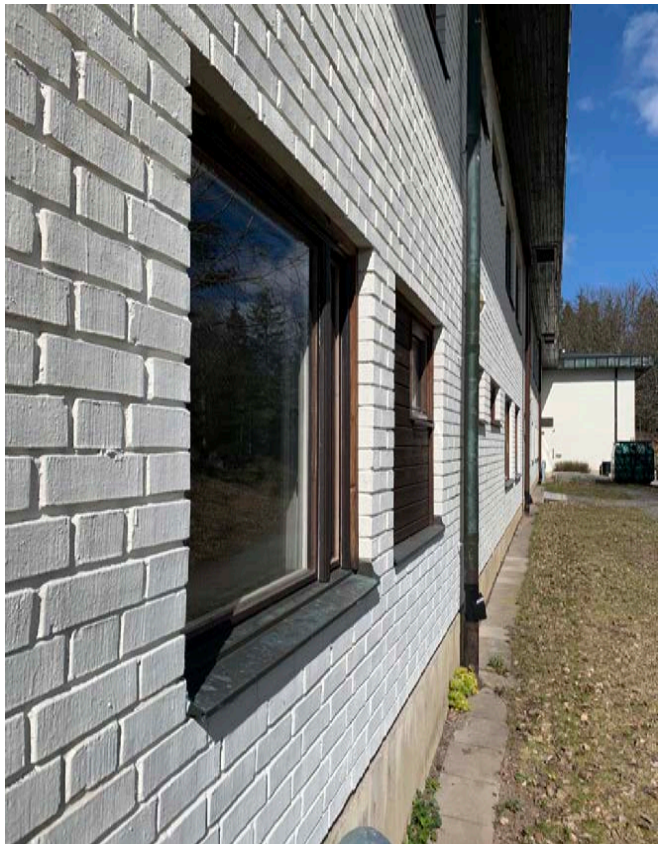
Vitmålade tegelfasader med djupa fogar, ursprungliga träfönster och detaljer av kopparplåt.

Bland de vitmålade envåningshusen förekommer huvudsakligen två olika hustyper, de som bildar en slags X-form och de som bildar en slags L-form. Vinklarna har utnyttjats för att tillskapa trivsamma gårdsrum med planteringar. Arkitektoniskt präglas byggnaderna av en typisk 1960-talsstil. Bostäderna har tydliga likheter med enplansvillan i tegel som var mycket vanlig under 1960-talet. Utformningen går i linje med tidens idéer om att skapa intima och hemlika vårdinstitutioner i motsättning till den traditionella sjukhusarkitekturen. 1960-talsvillorna hade i likhet med Björnkullas byggnader, ofta omålade eller brunmålade träfönster- och dörrar samt detaljer i kopparplåt.

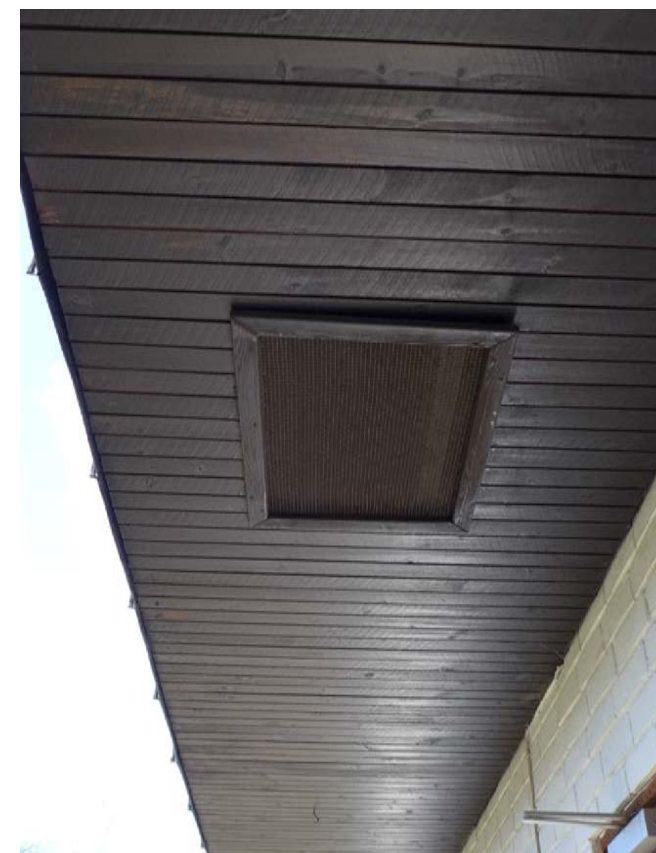
*Djupt takutsprång klätt med träpanel.*

Bostadshusens takformer varierar något men de flesta har flacka sadeltak med accentuerade gavelpartier. Taken är täckta med svart papp och de karaktäristiska takfötterna är höga och utförda i skivtäckt kopparplåt. Takutsprången är försedda med träpanel. Fasaderna är murade med tegel i löpförband och fogarna är djupa vilket ger en fin verkan åt fasaden. Sannolikt har fasaderna målats i en vitare nyans än den ursprungliga som gick mer åt det gula hållet. Bostadshusen är till sitt yttre mycket välbevarade från byggnadstiden. Enstaka dörrar och fönster har dock bytts ut med tiden.

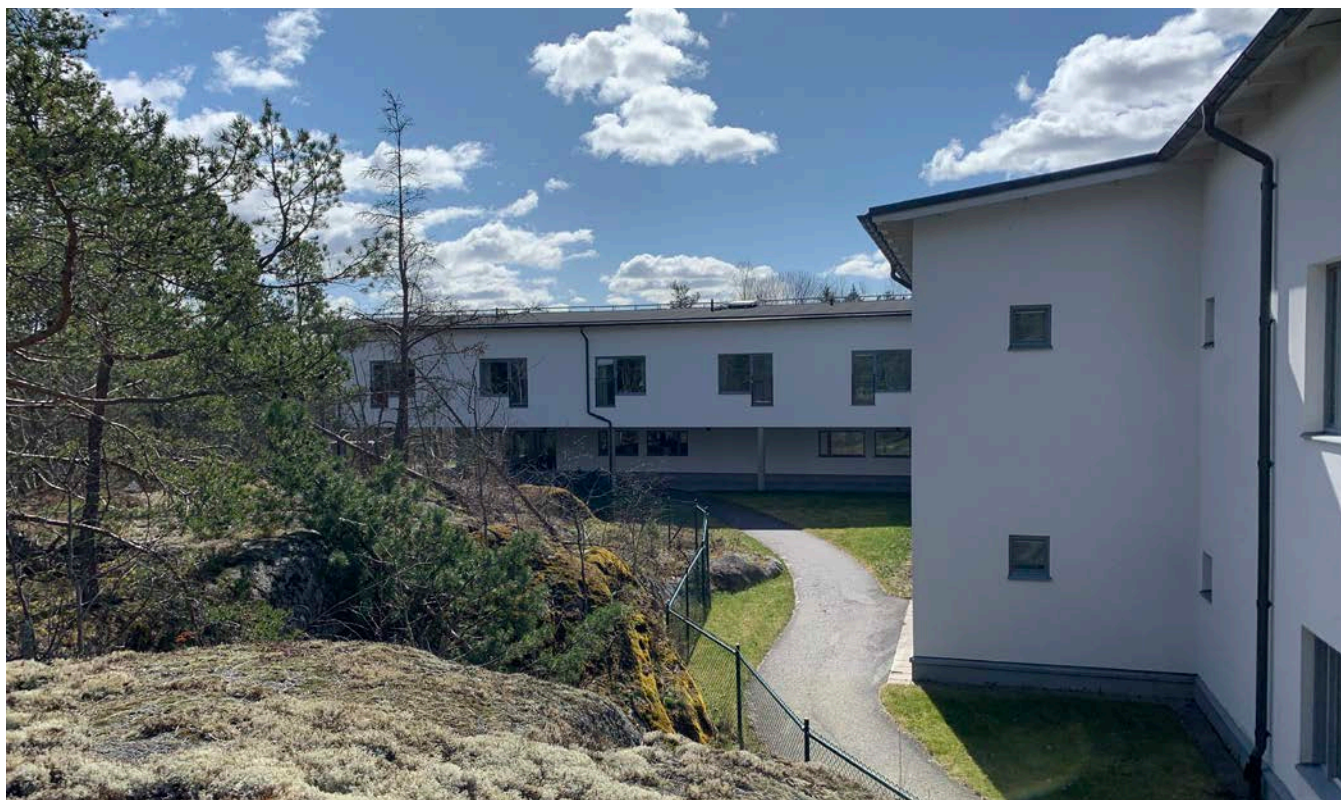
Hus 11. Tallåsen. Tillbyggd putsad huskropp.

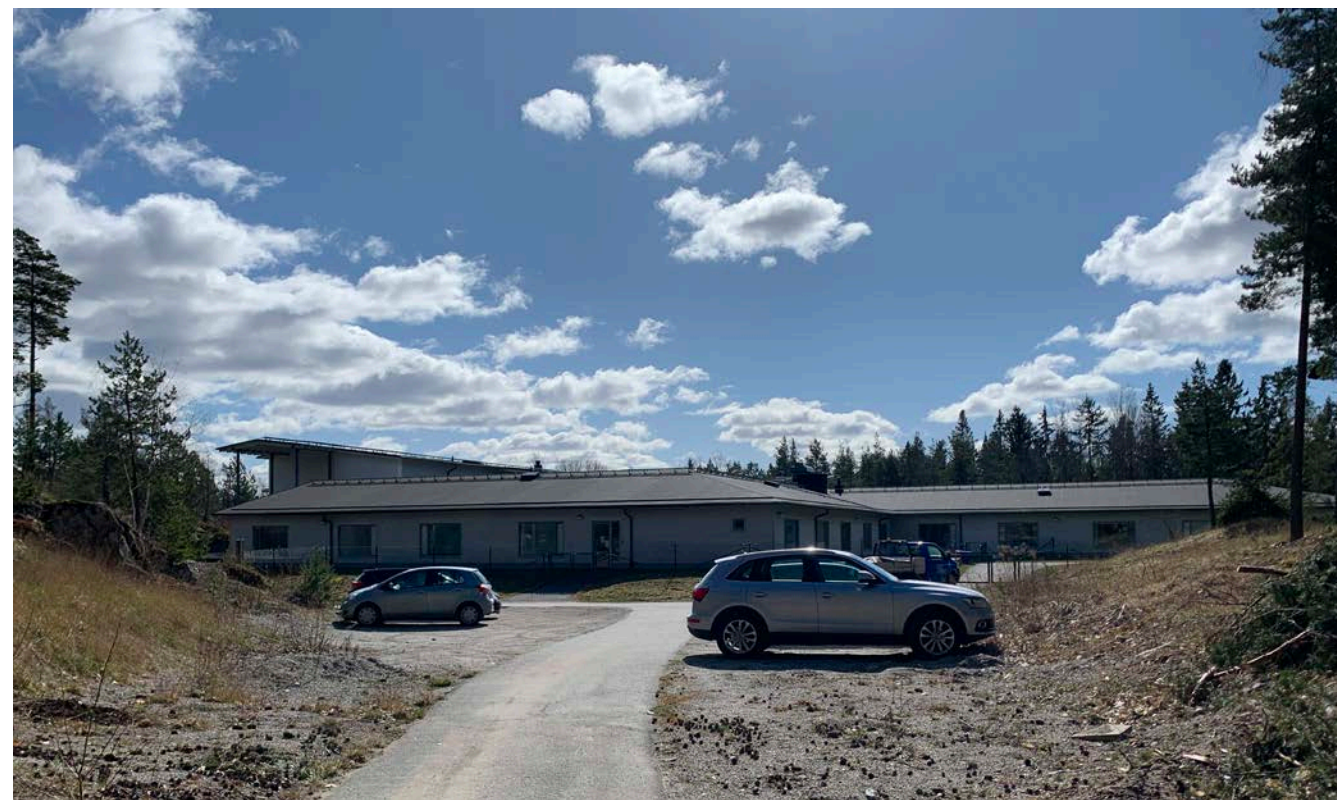
Hus 11. Tallåsen. Tillbyggd huskropp med fasadbeklädnad av liggande träpanel.

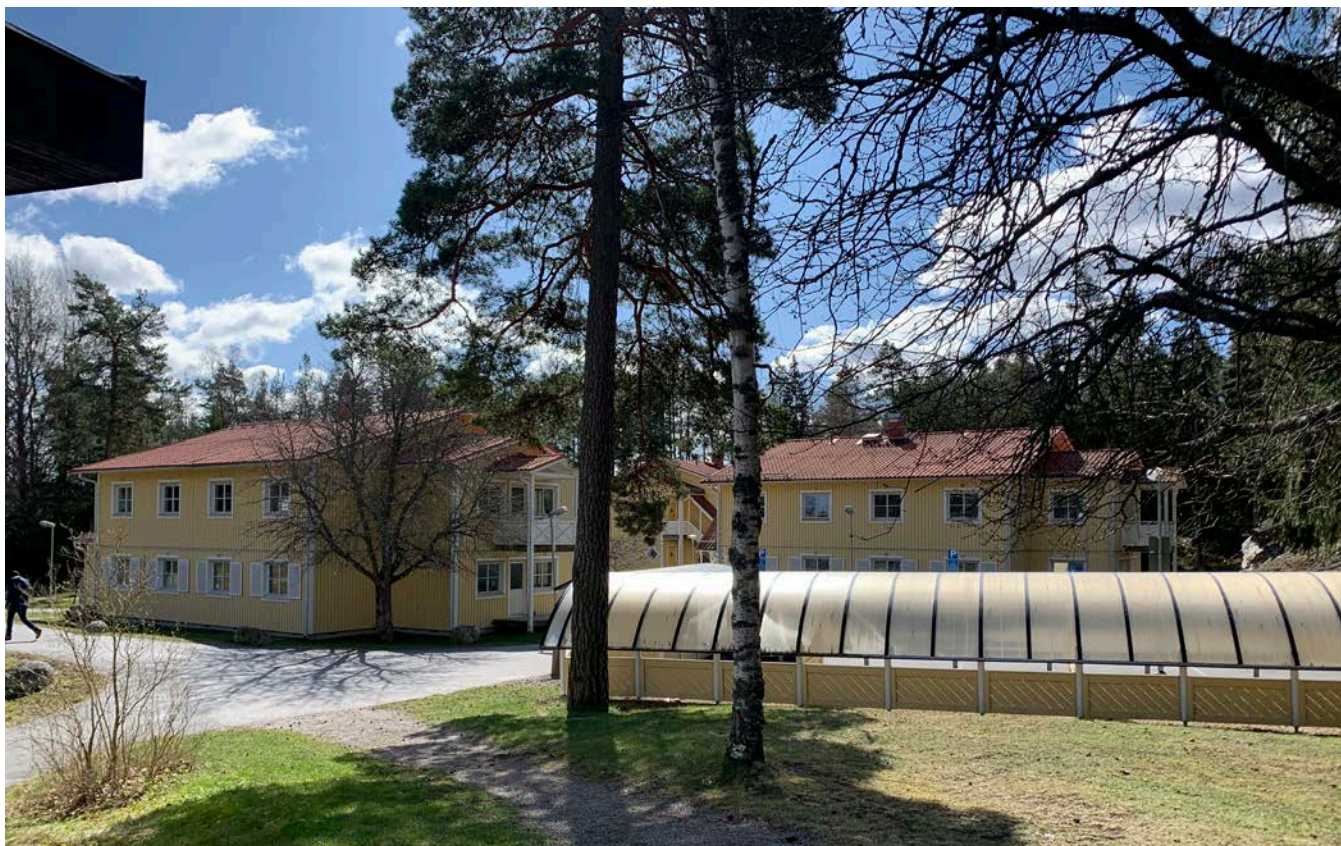
Hus 2. Studentbostadsgrupp om fyra tvåvåningshus. Byggnaderna är uppförda av moduler och har en fasadbeklädnad av gulmålad träpanel. Arkitekt Erik Berg.

De byggnader som hör till skolanläggningen, de sentida studentbostadshusen i trä och det ombyggda äldreboendet har individuellt utformade byggnadsvolymer. Äldreboendet (hus 11) och studentbostäderna (hus 2) har en karaktär som avviker från den övriga arkitekturen men förhåller sig väl till topografin likt övriga byggnader.

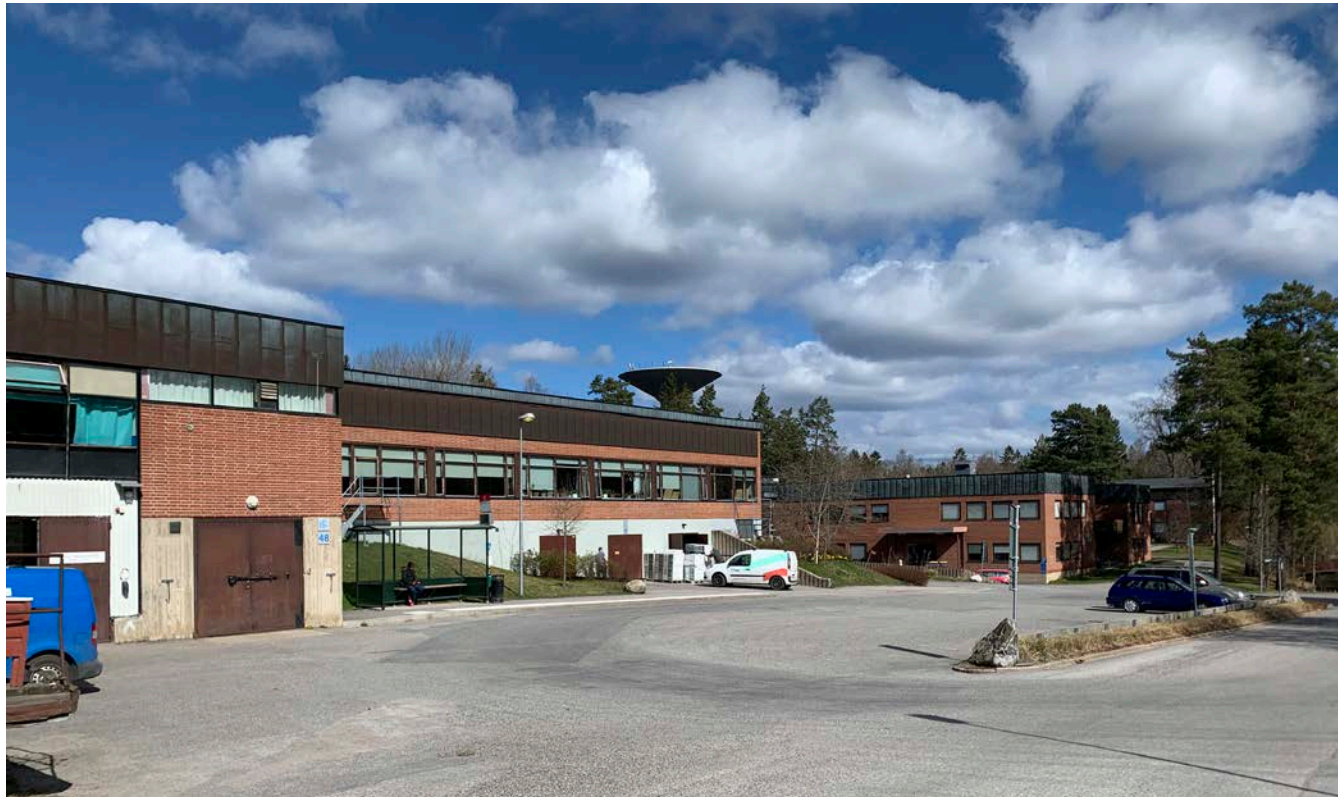
Hus 9. Södertörns friskola. Den f.d. centrumläggningen utgör en egen enhet i området vilket framgår av dess placering och avvikande utformning. Temat med tegelfasader och höga takfötter i kopparplåt återkommer dock i dessa byggnader.

Den före detta Centrumläggningen som idag tillhör Södertörns friskola utgörs av fyra tegelhus varav tre är grupperade kring ett torg, idag skolgård. Byggnaderna är uppförda i en till två våningar och präglas av en tidstypisk tegelarkitektur. Dessa byggnader har liksom vårdbyggnaderna en högkvalitativ material- och detaljutformning och dess exteriörer är mycket välbevarade från byggnadstiden. Arkitekturen ger ledtrådar om att det har bedrivits någon typ av skolverksamhet på platsen men den uppvisar också likheter med andra typer av administrativa byggnader från denna tidsepok. Fasadteglet är murat i löpförband men fasaderna är omålade till skillnad från vårdbyggnaderna. Tegelsort och fog skiljer sig även från övriga hus. Takens utformning uppvisar stor variation mellan husen. Det förekommer både pulpettak, sadeltak och helt flacka tak.

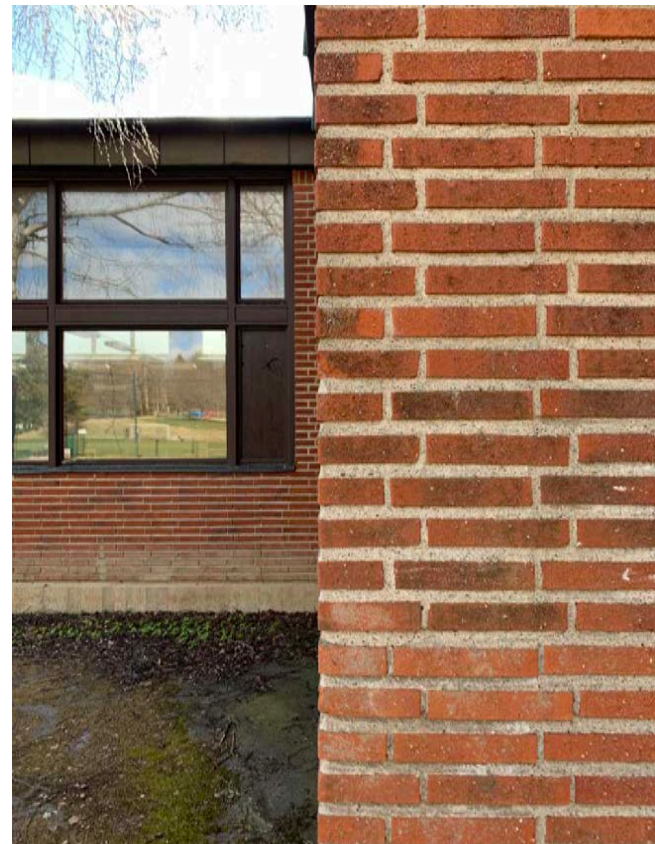
Detaljbild av den f.d. gymnastikbyggnaden. Ursprungliga träfönster löper i band över stora delar av fasaderna.
