## PM PROVTAGNING AV BERG

| UPPDRAG<br>Norra Länna | UPPDRAGSLEDARE<br>Mattias Le Moine | DATUM<br>2019-04-01 |

På uppdrag av Håkan Edman, Huddinge kommun, har Sweco Civil utfört provtagning av berget inför utbyggnaden av Länna industriområde. Eftersom de flesta bergarter normalt innehåller mindre mängder sulfider skulle utbyggnaden av industriområdet innebära att stora mängder berg exponeras för en potentiell vittring av svavelbärande mineral genom oxidation. Vittring och frisättning av svaveljoner kan medföra ett lägre pH-värde för lakvatten och en ökad mobilitet av metaller. Vittringshastigheten/pH-sänkningen (syrabildningen) beror på ett flertal faktorer så som: kornstorlek, temperatur, pH, vatten- och syretillgång samt mängden närvarande sulfidoxiderande mikrober [1] [2].

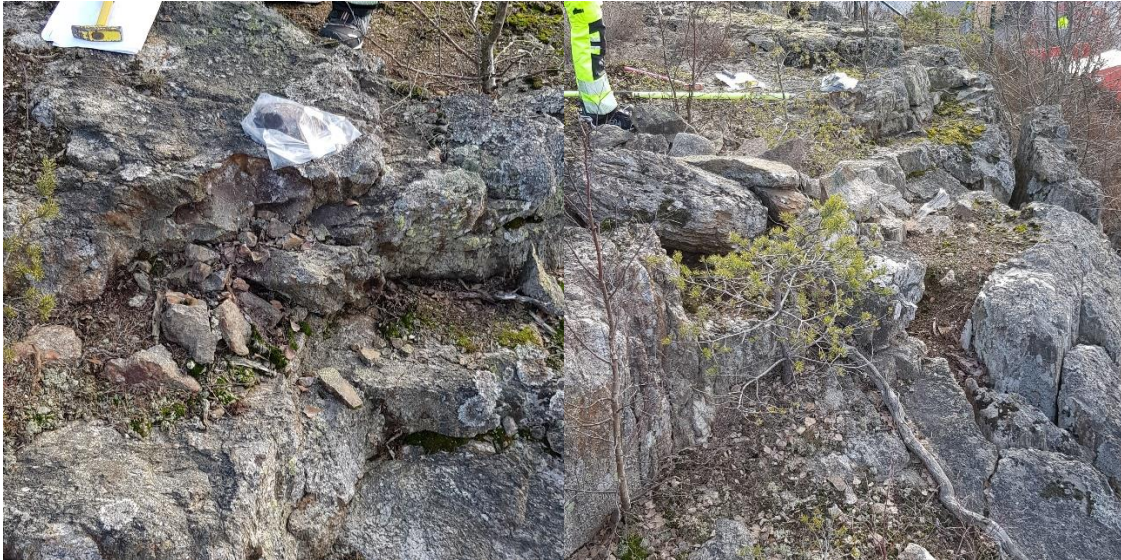
### Prov 1

| | Resultat | Mätosäkerhet (±) | Enhet | Bergart |
|---|---|---|---|---|
| Prov 1 | <90 | | mg/kg | Gnejs vittrad, uppsprucken bergmassa |

*Figur C.1 Fotografi över provpunkt 1 visande vittrad gnejs och en uppsprucken bergmassa.*

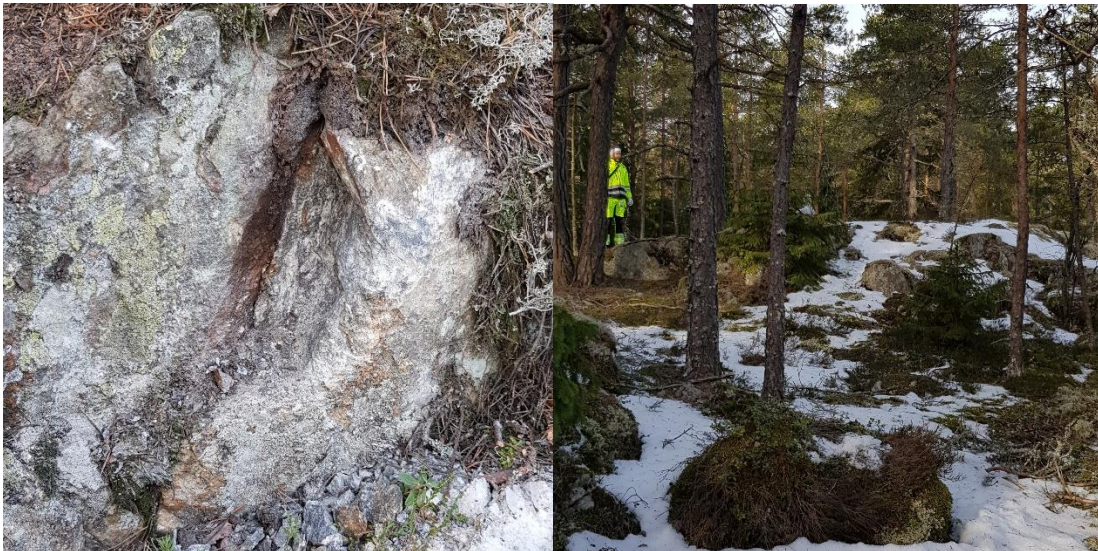
### Prov 2

| | Resultat | Mätosäkerhet (±) | Enhet | Bergart |
|---|---|---|---|---|
| Prov 2 | <100 | | mg/kg | Gnejs (svårtydd bergart) mindre vittrad |

*Figur C.2 Fotografi över provpunkt 2 visande mindre vittrad gnejs (svårtydd).*

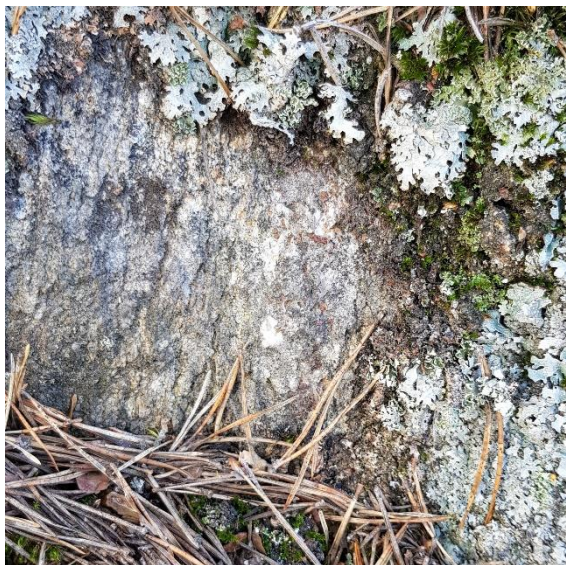
*Figur C.3 Fotografi bredvid provpunkt 2 visande gnejs med granat.*

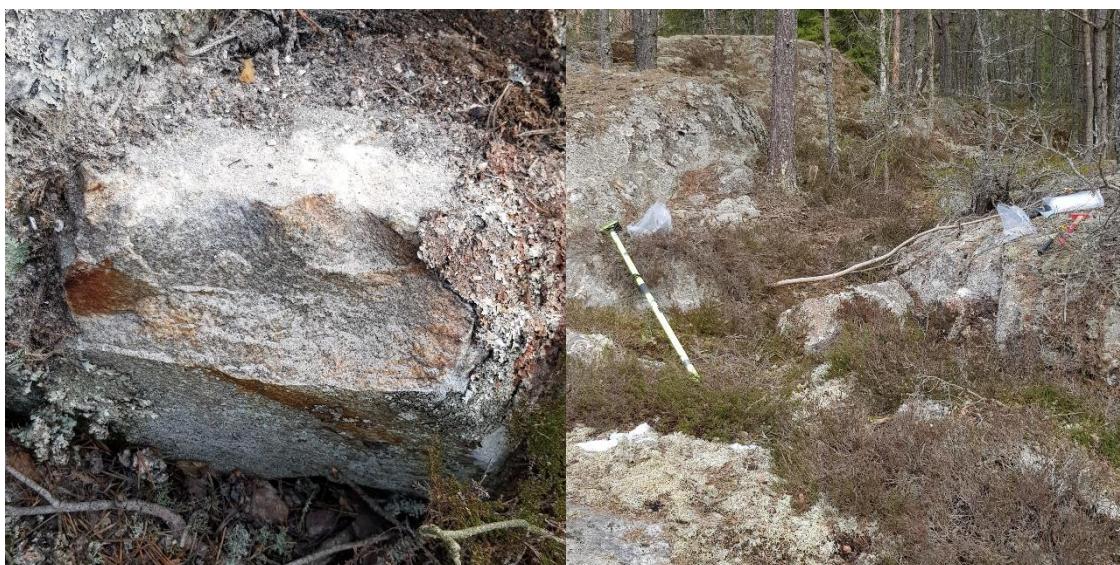
### Prov 3

| | Resultat | Mätosäkerhet (±) | Enhet | Bergart |
|---|---|---|---|---|
| Prov 3 | <90 | | mg/kg | Granit |

*Figur C.4 Fotografi över provpunkt 3 visande granit.*

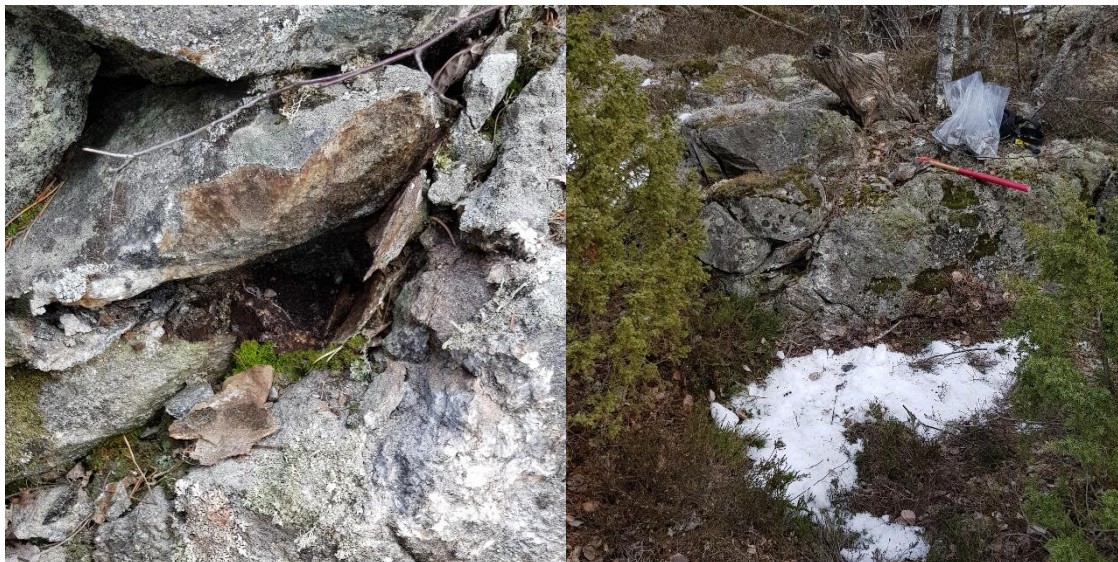
## Prov 4

| | Resultat | Mätosäkerhet (±) | Enhet | Bergart |
|---|---|---|---|---|
| Prov 4 | 582 | 111 | mg/kg | Gnejs med migmatit |

Utifrån Tabell 1 och Tabell 3 går det att utläsa att prov 4 uppnår klassificeringen *Något förhöjd halt* medan prov 6 klassificeras som *Låg halt*. Resterande prov (1, 2, 3, 5, 7, 8, 9 och 10) klassificeras som *Mycket låg halt*. Om försurningspotentialen är över 500 mg/kg för undersökt bergmassa rekommenderas en undersökning av försurningsförmågan genom lakningsprov.

*Figur C.5 Fotografi över provpunkt 4 visande gnejs med migmatit.*

Det bör nämnas att ett fåtal prover tagits från blottade hållar för ett stort område innebärande att lokala variationer kan förekomma. För att säkerställa att bergmaterialet inte medför risk för surt lakvatten rekommenderas införande av ett kontrollprogram.

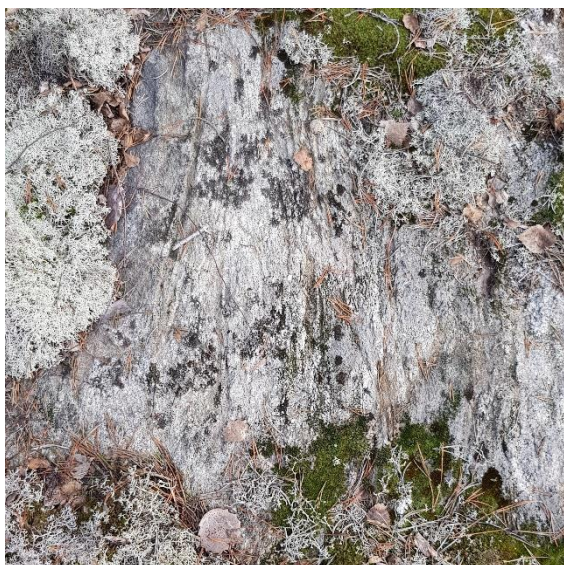
*Figur C.6 Fotografi vid provpunkt 4 visande gnejs med vittringshud.*

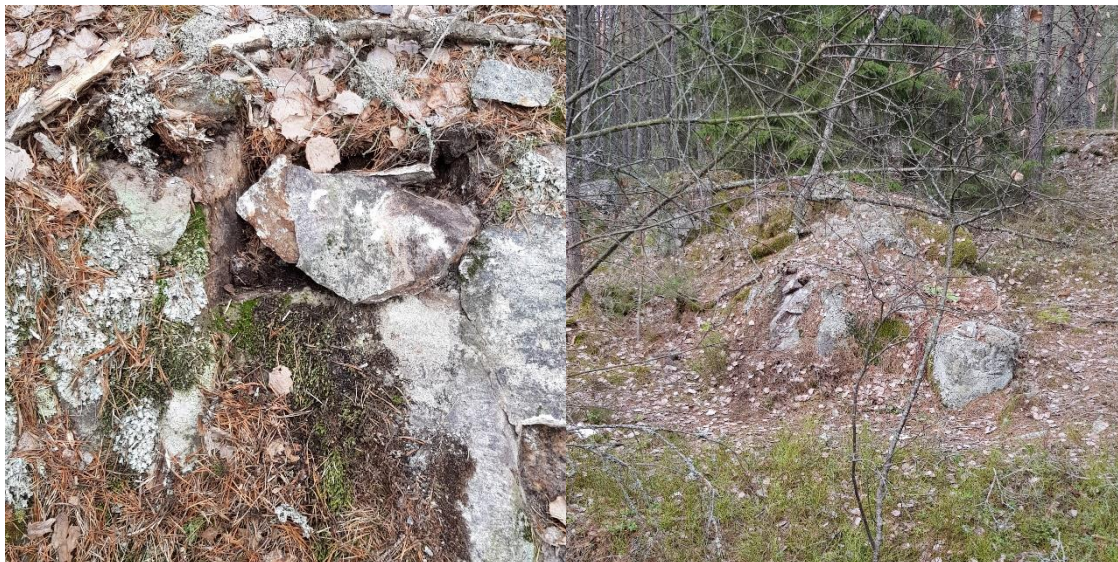
## Prov 5

| | Resultat | Mätosäkerhet (±) | Enhet | Bergart |
|---|---|---|---|---|
| Prov 5 | <100 | | mg/kg | Gnejs |

*Figur C.7 Fotografi över provpunkt 5 visande gnejs.*

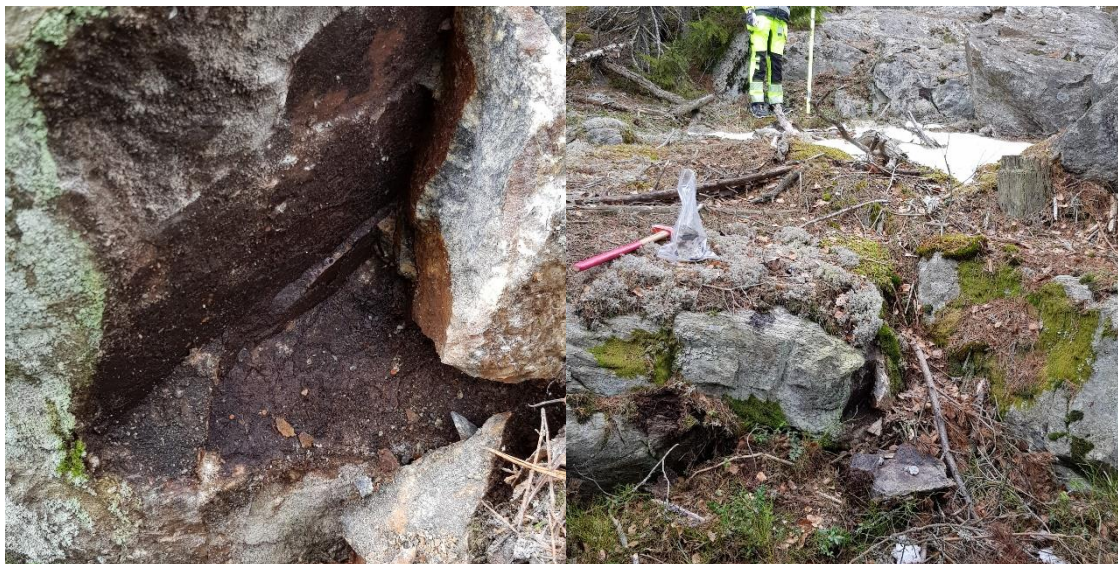
## Prov 6

| | Resultat | Mätosäkerhet (±) | Enhet | Bergart |
|---|---|---|---|---|
| Prov 6 | 278 | 56 | mg/kg | Gnejs (tydlig) |

*Figur C.8 Fotografi över provpunkt 6 visande en tydlig gnejs.*

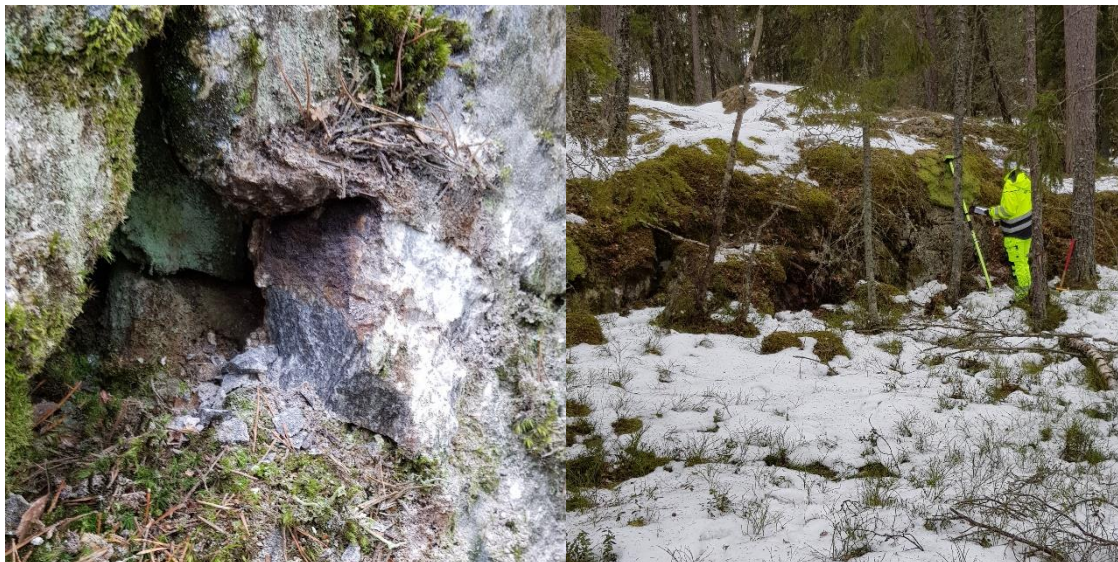
## Prov 8

| | Resultat | Mätosäkerhet (±) | Enhet | Bergart |
|---|---|---|---|---|
| Prov 8 | <90 | | mg/kg | Gnejs med migmatit |

*Figur C.9 Fotografi över provpunkt 8 visande gnejs med migmatit.*

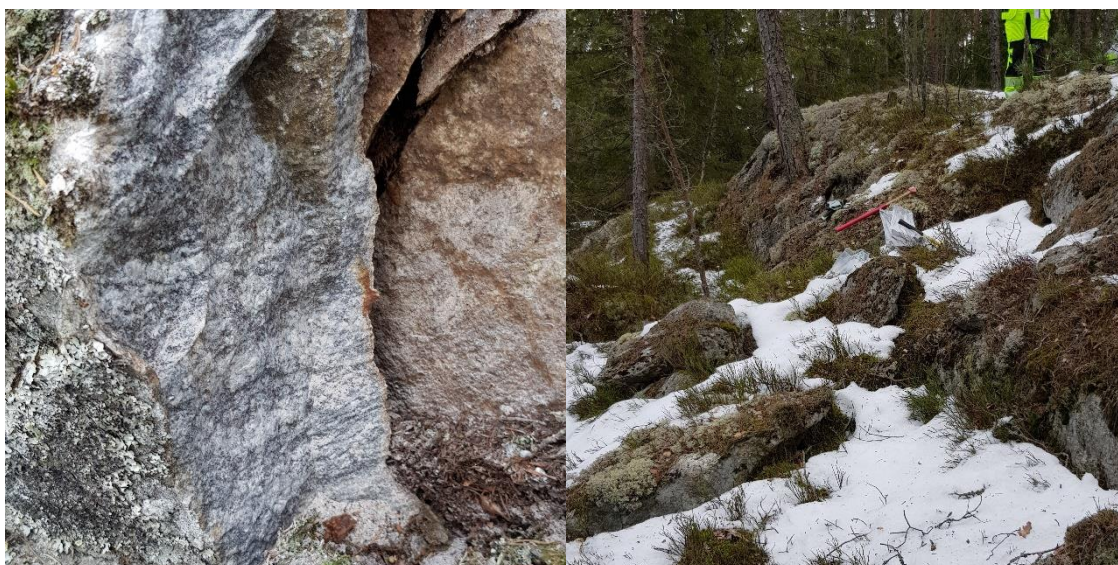
## Prov 9

| | Resultat | Mätosäkerhet (±) | Enhet | Bergart |
|---|---|---|---|---|
| Prov 9 | <90 | | mg/kg | Granatådergnejs |

*Figur C.10 Fotografi över provpunkt 9 visande granatådergnejs.*

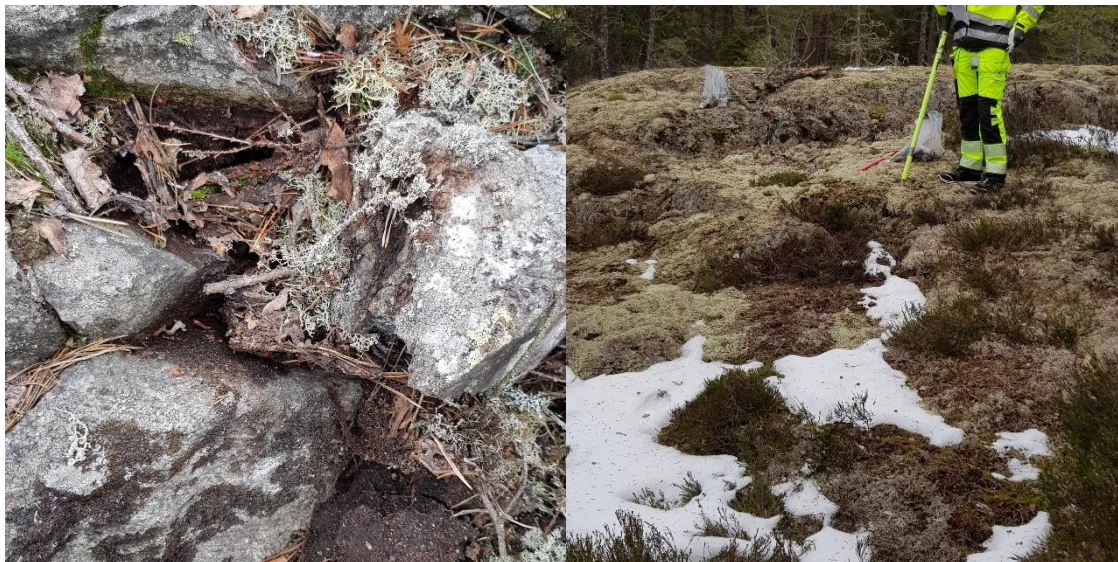
## Prov 10

| | Resultat | Mätosäkerhet (±) | Enhet | Bergart |
|---|---|---|---|---|
| Prov 10 | <90 | | mg/kg | Sedimentådergnejs med inslag av migmatit |

*Figur C.11 Fotografi över provpunkt 10 visande sedimentådergnejs med inslag av migmatit.*

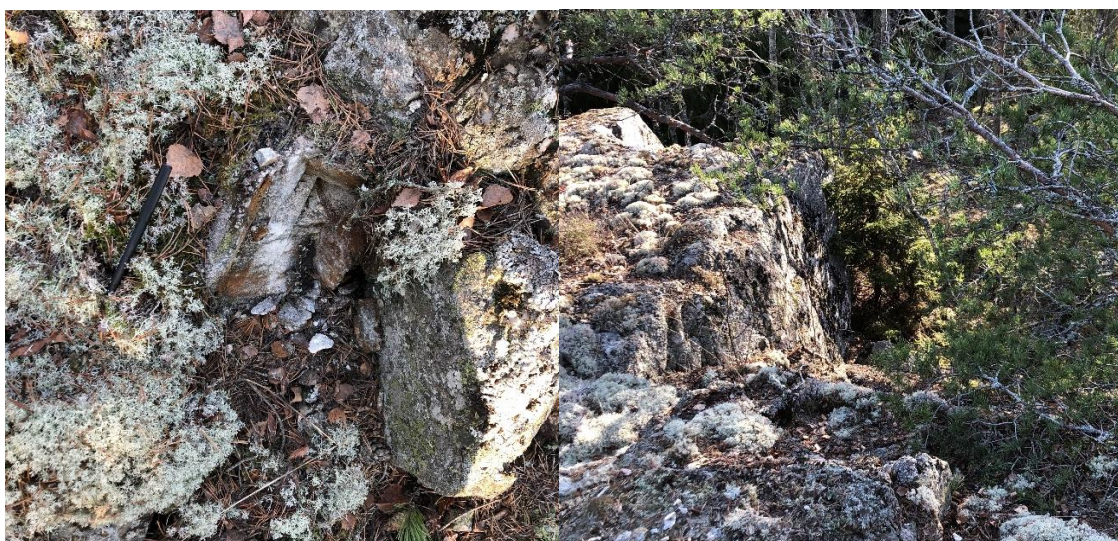
## Prov 11

| | Resultat | Mätosäkerhet (±) | Enhet | Bergart |
|---|---|---|---|---|
| Prov 11 | <100 | | mg/kg | Granitisk, lätt foliation |

*Figur C.12 Fotografi över provpunkt 11 visande granitisk bergart med foliation.*

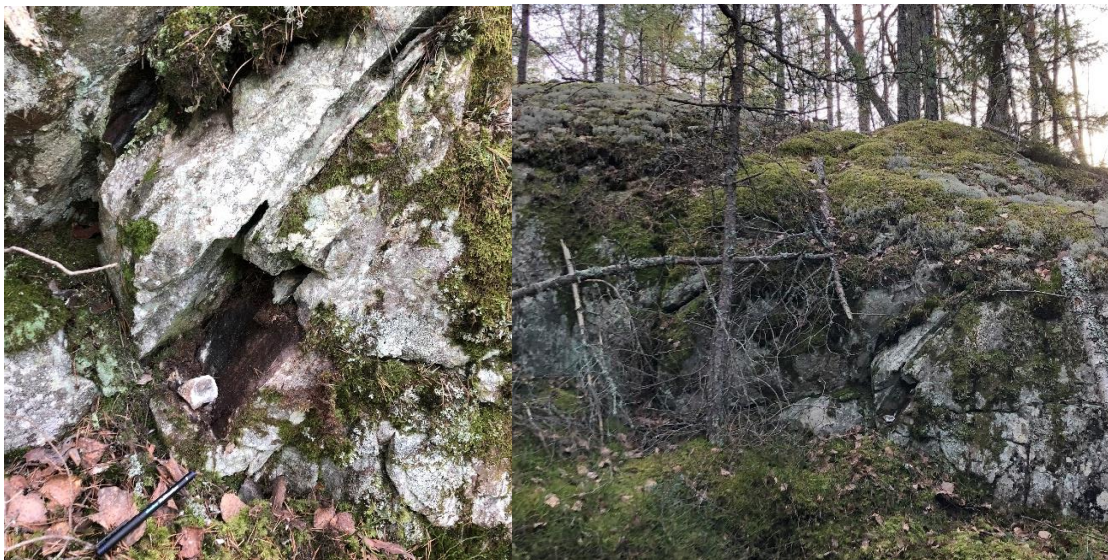
## Prov 12

| | Resultat | Mätosäkerhet (±) | Enhet | Bergart |
|---|---|---|---|---|
| Prov 12 | <100 | | mg/kg | Gnejs, folierad |

*Figur C.13 Fotografi över provpunkt 12 visande gnejsig bergart med foliation.*
