## Översiktlig miljöteknisk markundersökning

Grundvattenprovtagning inom Udden 8, Huddinge kommun

Geosigma AB

2022-05-25

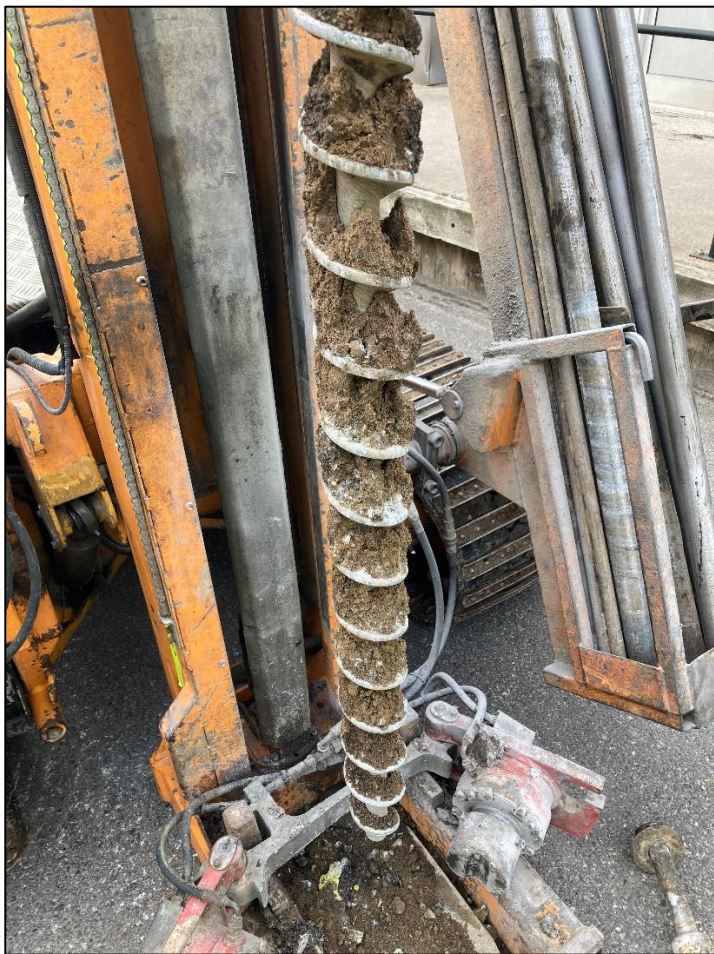
**Figur 5-1.** Jordskruv från provtagningspunkt 22GS02 0-1 m under markytan. Fyllningsmaterial med grus och sand.

Marken består i stora delar av undersökningsområdet av fyllningsmaterial av grus, lera och sand ned till berg (Figur 5-1). I en provtagningspunkt (22GS03) bestod marken av 2 m fyllningsmaterial, därefter 1,3 m torrskorpelera med siltinslag, följt av 1,7 m lera med inslag av sand och silt, och slutligen 0,5 m grusig siltig sand. I denna provtagningspunkt noterades en tydlig lukt av petroleum i det understa skiktet vid 5,0-5,5 m under markytan.
