DP Österhagen, Huddinge

ANALYS AV BERGMATERIALPROVER

FÖRFATTARE: ADAM TANER | GRANSKAD AV PEDER FEINBERG, MOMENTUX & CO AB
PROJEKTNUMMER 210127-ÖSTERHAGEN

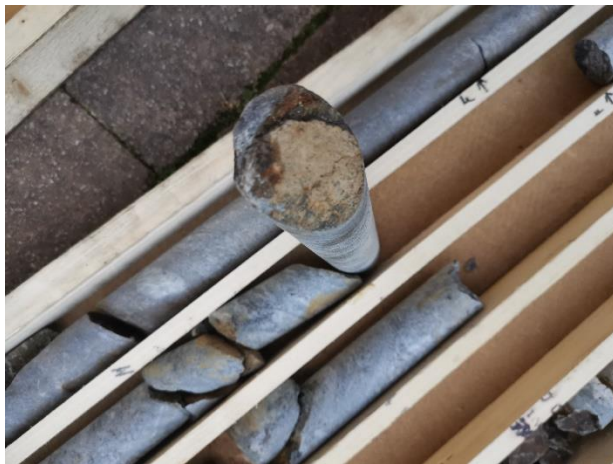
BH 1 Syd– Kärnorna är relativt hela, i brytpunkterna syns att oxidering har skett relativt fort vid brottet. Kärnorna består av sedimentberg, troligen Vacka, i samtliga brytpunkter har oxidering skett vilket tyder på innehåll av mineraler. I vissa delar finns inslag av glimmer och även svavel. 1, 1 kg representativt prov från BH 1 Syd är uttaget och skickat på analys.

Bild 1: Oxiderad kärna från BH 1 Syd

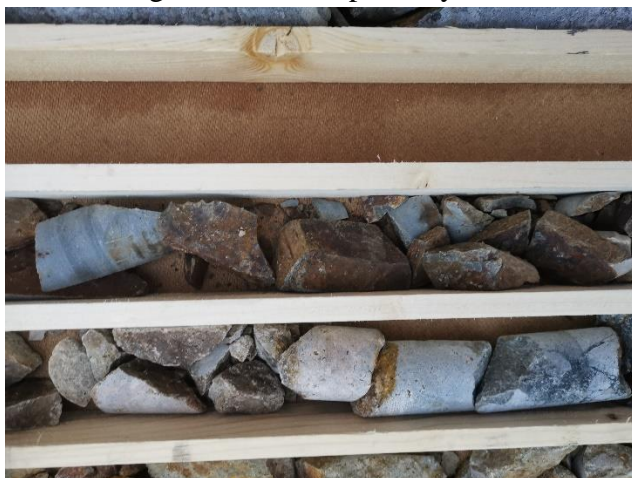
BH 2 Mitt– Kärnan är bruten i många små delar och verkar ha fallit sönder under borrhningen. Kärnan består av sedimentberg, i del av kärnan finna ytlig inblandning av silikat och pegmatit vilket får en kalkliknande yta. Stora delar av kärnan har stort innehåll av järnmineral och även större fläckar av svavel. 1,3 kg representativt prov uttaget från BH 2 Mitt är uttaget och skickat på analys.

Bild 2: Sönderfallen kärna BH 2 Mitt

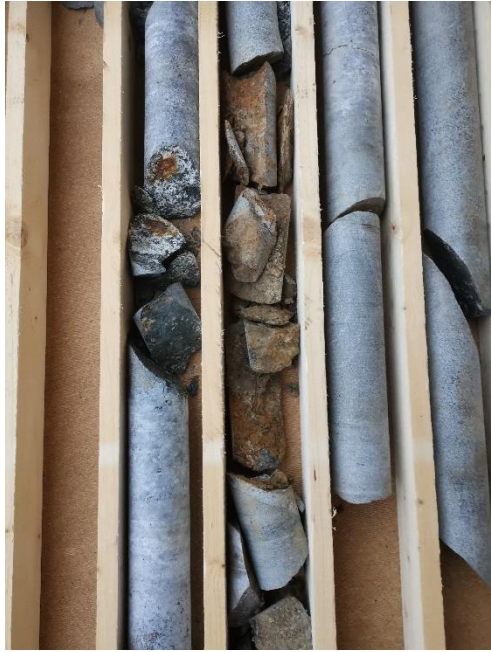
BH 3 Norr– Kärnan är relativt hel. Och stora delar har brutits vilket är normal. Kärnorna består av sedimentberg. Mitt kärnan finns ett mindre parti där berget brutits i mindre bitar och har större inslag av mineraler främst järnsulfid. I slutet på kärnan finns mindre oxidering men inslag av både järn och svavel. Kärnan innehåller delar med glimmer och mindre delar med arsenopyrit (Arsenikkis) dock sticker dessa delar inte ut i mängden. 1,2 kg representativt prov från BH 3 Norr är uttaget och skickat på analys.

Bild 3: Bruten kärna i BH 3 Norr

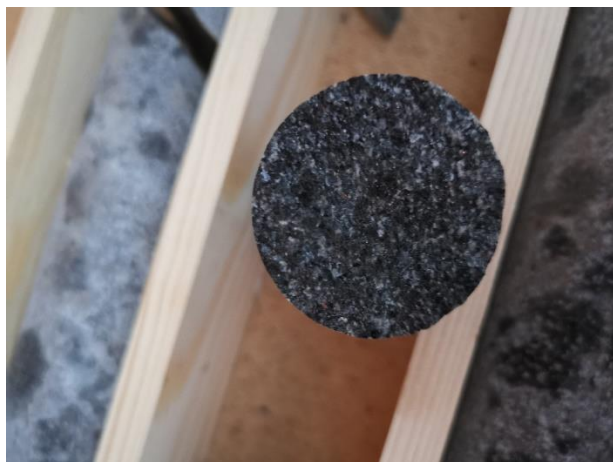
BH 4 Kärnorna är relativt hela, i brytpunkterna syns att oxidering har skett relativt fort vid brottet. I samband med val av material för analys genomfördes bryttest för att se mängden järn i kärnan, oxidering i kärnan sker relativt synligt. Kärnorna består av sedimentberg, i samtliga brytpunkter har oxidering skett vilket tyder på innehåll av mineraler. Sedimentberget är grovkornigt, synliga spår av pyriter och glimmer. Ca 1 kg representativt prov från BH 4 är uttaget och skickat på analys.

Bild 1: Grovkornigt sedimentberg BH4 (bryt prov på kärna)

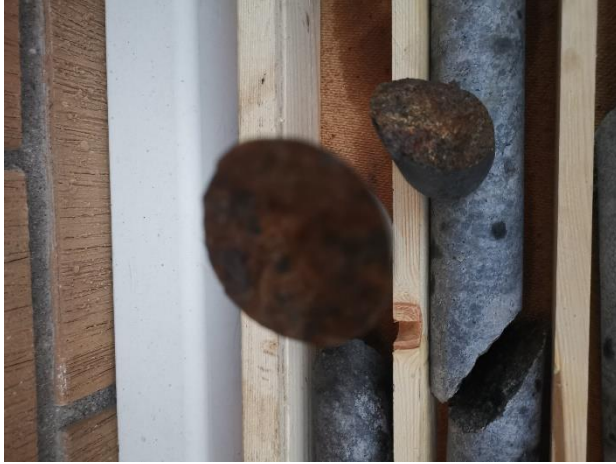
BH 5 Kärnan är bruten i längre delar och förhållandevis homogen, bergarten är sedimentberg, grovkornigt likt BH 4, på ca 1,5 meter finns tydligt tecken på slag i berget och lerinblandning med mindre spår av vegetation finns i materialet. Det finns inga större synliga tecken på ytligt svavel i kärnan dock större inslag av järn och glimmer. Del av kärnan har inblandning av kvarts och spår av magmatiskt berg. Ca 1 kg representativt prov uttaget från BH 5 och skickat på analys.

Bild 2: Oxiderat berg från BH 5

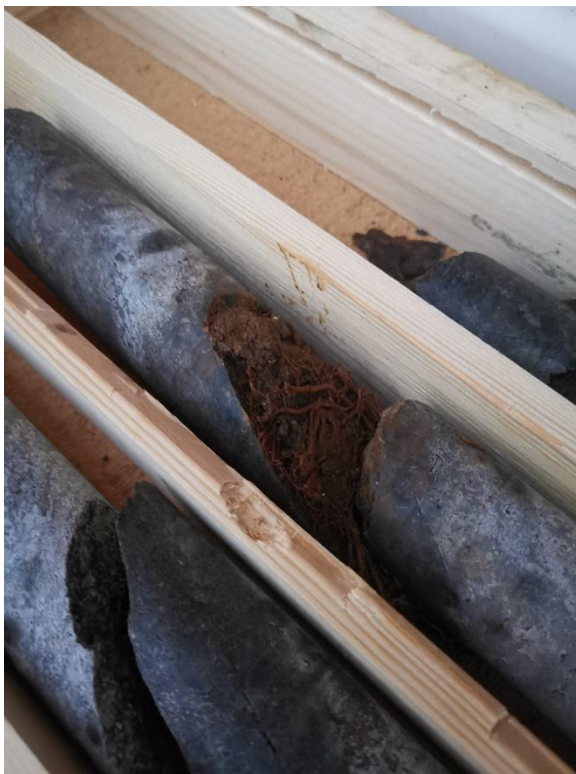
Bild 3: Slag i BH5 inblandning av lera och växtlighet.
