## MILJÖTEKNISK MARKUNDERSÖKNING

Fastighet Verkstaden 24, Storängen etapp 4, Huddinge kommun

JUSTERAD 2023-04-03

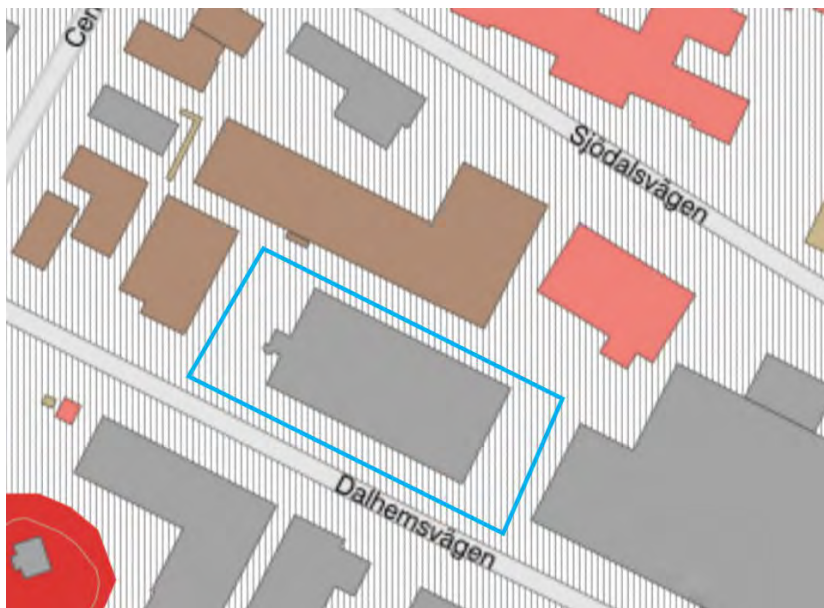
Figur 3. Utklipp ur SGU:s jordartskarta 1:25 000–1:100 000. Fastigheten Verkstaden 24 markeras med blått. Streckad yta är ytlig fyllnadsjord, gul yta anger lera, och rött anger ytligt berg. Källa [www.sgu.se](http://www.sgu.se)

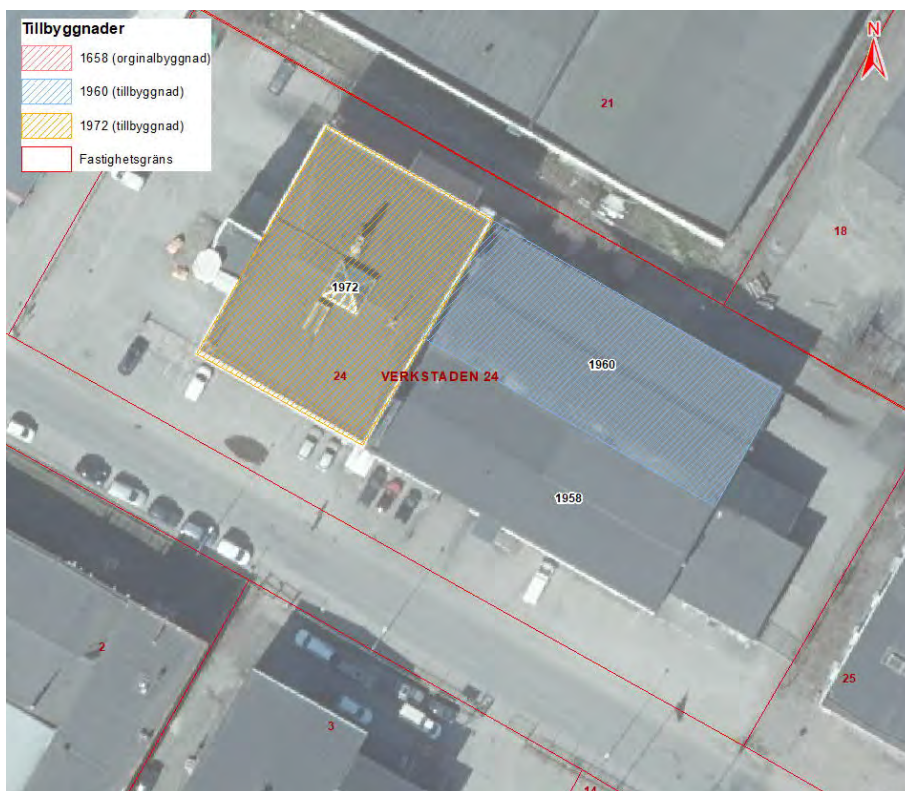
Figur 16. Lokalisering av potentiellt förorenande objekt inom undersökningsområdet.

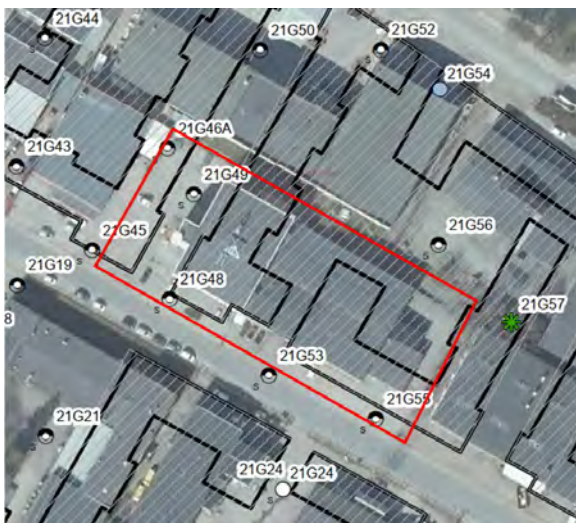
WSP utförde en översiktlig miljöteknisk markundersökning över Etapp 4 år 2021. Inom den undersökningen provtogs jord med skruvprovtagare på borrhög i totalt 4 provtagningspunkter (21G46A, 21G48, 21G49 och 21G55) inom Verkstaden 24, se Figur 17. Utöver det togs prover i 2 punkter precis intill på fastigheten Verkstaden 23 (21G45) och i gatumarken (21G53). Ett prov på trädved har även tagits öst/nordöst om fastigheten (21G57).

Figur 17. Översiktsbild visandes provtagningspunkter från översiktlig miljöteknisk markundersökning utförd 2021. (WSP, 2021)

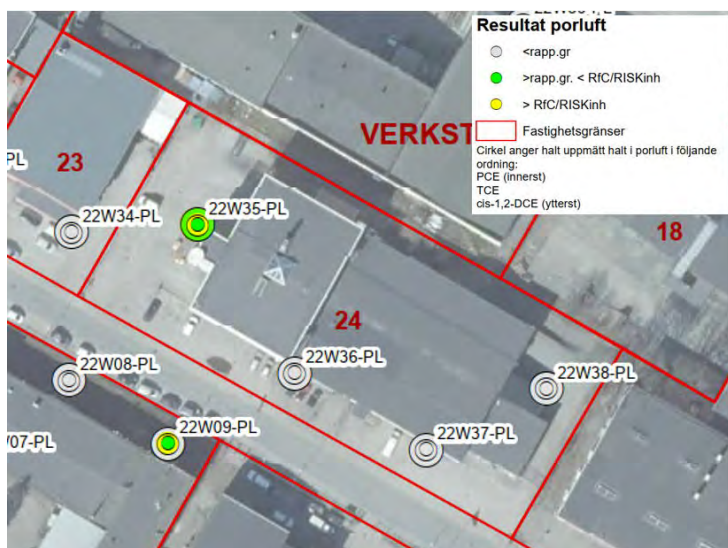
Från resultaten sågs halter av klorerade alifater inom den västra delen av fastigheten (22W35-PL) där både moderprodukterna tetrakloreten (PCE) och trikloreten (TCE) påvisades och även nedbrytningsprodukten cis-1,2-dikloreten. Uppmätta halt TCE ( $560 \mu\text{g}/\text{m}^3$ ) översteg den hälsoriskbaserade referenskoncentrationen (RISKinh) för inomhusluft ( $23 \mu\text{g}/\text{m}^3$ ). I motsvarande punkt sågs även bensen ( $84 \mu\text{g}/\text{m}^3$ ) överstigande den RISKinh ( $6,1 \mu\text{g}/\text{m}^3$ ) för inomhusluft.

Figur 19. Utklipp över provpunkter i porluft (WSP, 2022b).

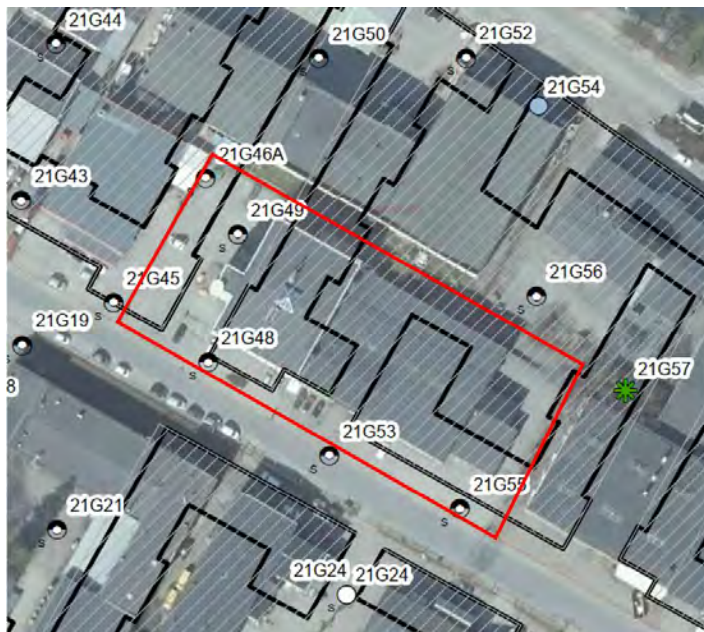
Figur 13. Översiktsskild som visar provtagningspunkter från översiktlig miljöteknisk markundersökning utförd 2021. (WSP, 2021)

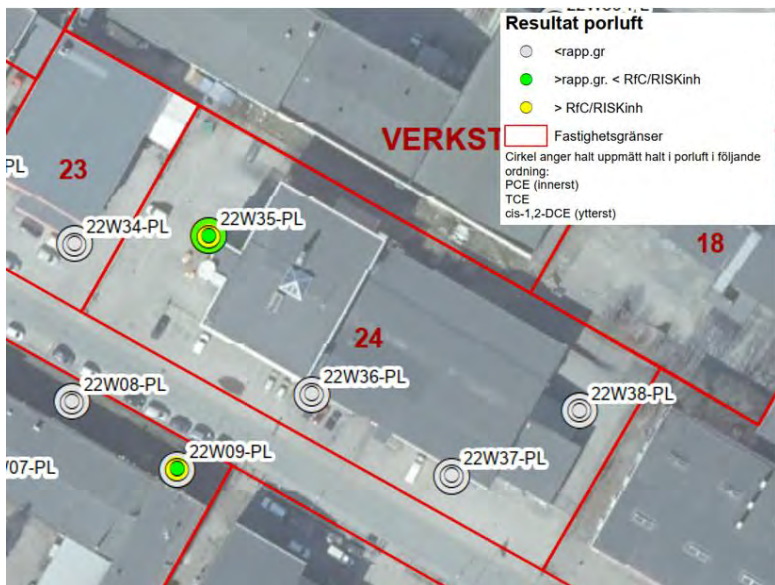
Under 2022 utfördes en kompletterande provtagning av porluft (WSP, 2022b) där provtagning av porluft utfördes i fyra lägen inom Verkstaden 24 (22W35-PL till 22W38-PL), se Figur 15. Proverna analyserades avseende klorerade lösningsmedel och nedbrytningsprodukter, BTEX och C9-C10 aromater. Från resultaten sågs halter av klorerade alifater inom den västra delen av fastigheten (22W35-PL) där både moderprodukterna tetrakloreten (PCE) och trikloreten (TCE) påvisades och även nedbrytningsprodukten cis-1,2-dikloreten. Uppmätta halt TCE ( $560 \mu\text{g}/\text{m}^3$ ) översteg den hälsoriskbaserade referenskoncentrationen (RISKinh) för inomhusluft ( $23 \mu\text{g}/\text{m}^3$ ). I motsvarande punkt sågs även bensen ( $84 \mu\text{g}/\text{m}^3$ ) överstigande den RISKinh ( $6,1 \mu\text{g}/\text{m}^3$ ) för inomhusluft.

Figur 15. Utklipp över provpunkter i porluft (WSP, 2022b).
