Uppdragsnummer  
230 543  
Uppdragsnamn  
Huge Utsäljeskolan

## Markundersökning - Utsäljeskolan i Huddinge

### Beställare: Huge Fastigheter AB

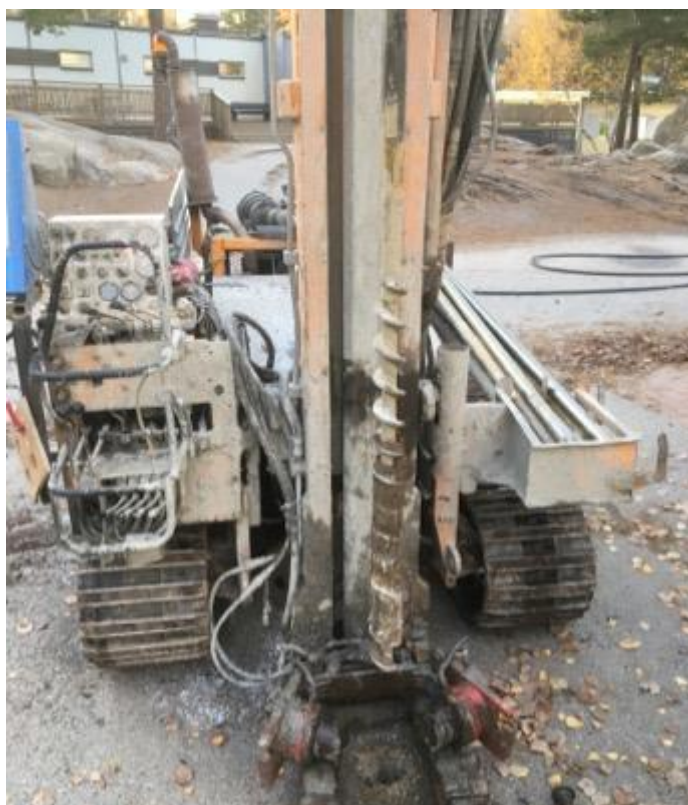
Bilden visar provtagning med borrhög och skruv.

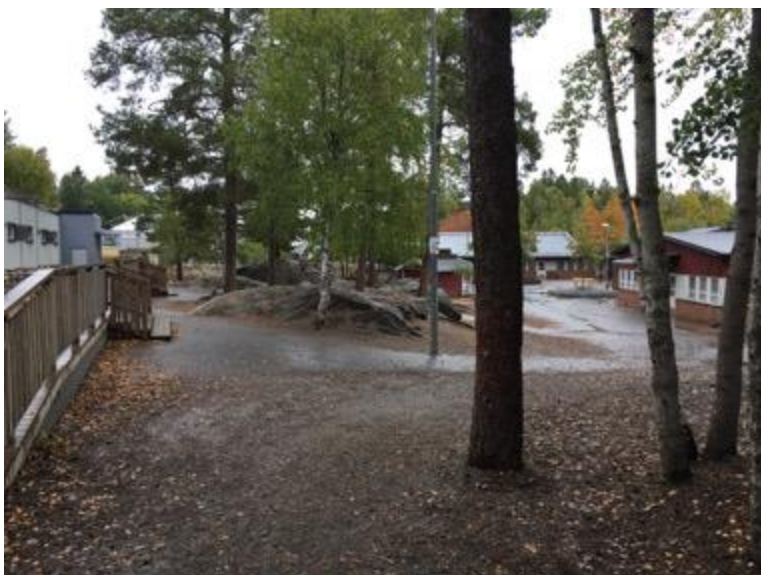
Figur 3. Befintlig skolgård vid Utsäljeskolan. Notera berg i dagen bakom björken centralt i bild.

Utsäljeskolan är placerad i ett område med mycket berg i dagen där bergets nivå över havet är som högst i södra delen av skolområdet. Enligt jordartskartor från Sveriges geologiska undersökning (SGU) överlagras berget på vissa ställen av glacial lera. Se figur 2 för urklipp ur SGU:s jordartskarta över området. På skolgården finns uppstickande bergsknallar och jordtäcket är troligen relativt tunt, se figur 3.

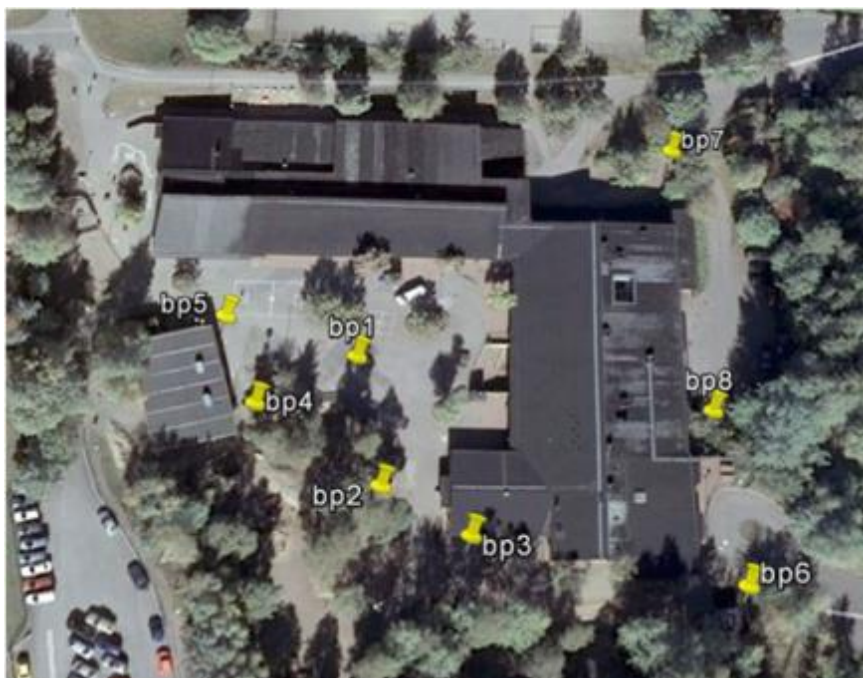
Figur 4. De inmätta borrhögarernas placering på skolområdet.

Valet av punkternas placering på området begränsades av vissa befintliga ledningsstråk i mark samt att det krävdes ett visst säkerhetsavstånd mellan ledning och borrhög. Då information saknades avseende vissa ledningsstråk och deras exakta lokalisering, exempelvis ledningar mellan belysningsstolpar, vidtogs extra försiktighet avseende val av borrhögar i närheten av dessa. Detta begränsade ytterligare möjligheten att placera borrhögar fritt över området. Se figur 4 för borrhögarernas placering över området.

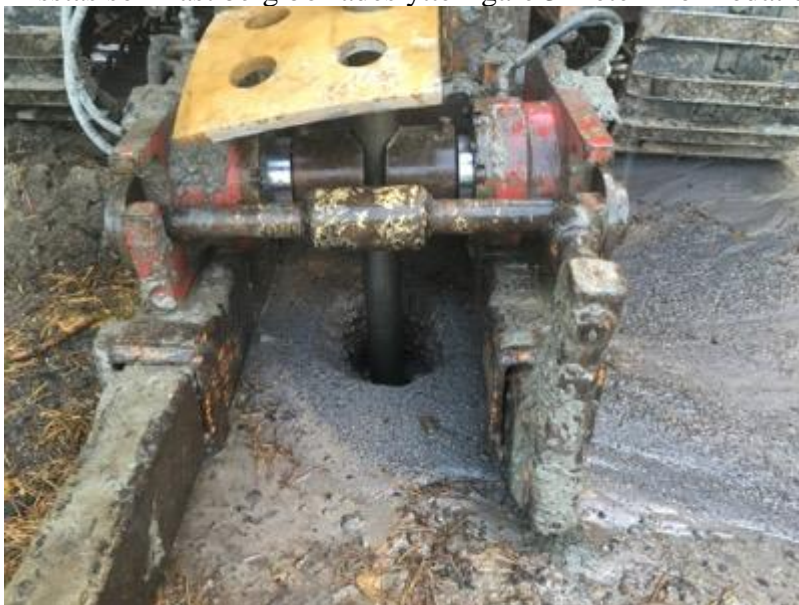
**Figur 5. Figuren visar en utav borrhullarna under genomförandet av en jord-och bergsondering vid Utsäljeskolan.**

Jord- och bergsondering (JB) genomfördes med två borrhullsvagnar av typ Geotech 604D som manövrerades av tekniker från Tyréns, se figur 5. Syftet med JB var att bestämma djup från markyta ner till berg. För att säkerhetsställa att större block inte misstas som fast berg borrades ytterligare 3 meter i förmodat berget.

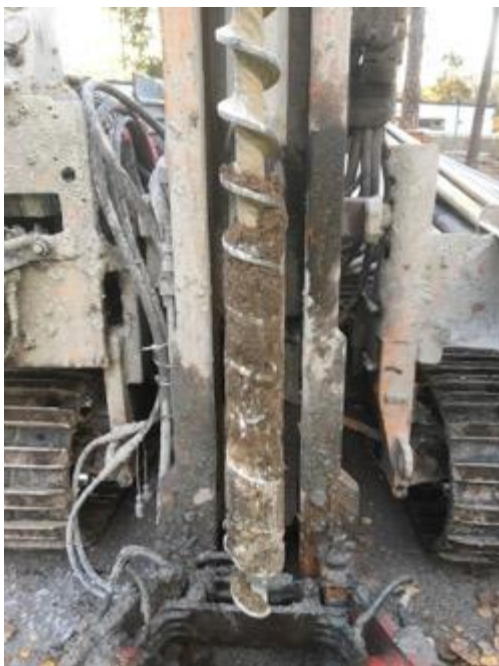
**Figur 6.** Figuren visar borrhigg samt miljöskruv efter att ha tagit upp jord från en borrhpunkt vid Utsäljeskolan.

Som komplement till JB användes skruvborrning med miljöskruv (Skr) för att ta upp material i syfte att okulärt bestämma jordart och att ta jordprover avseende föroreningar (figur 6). Samlingsprover togs på jord som plockades upp med skruven vid två punkter på området, BP01 och BP03. Miljöproverna överfördes från skruven till provburkar för hand med en spade.

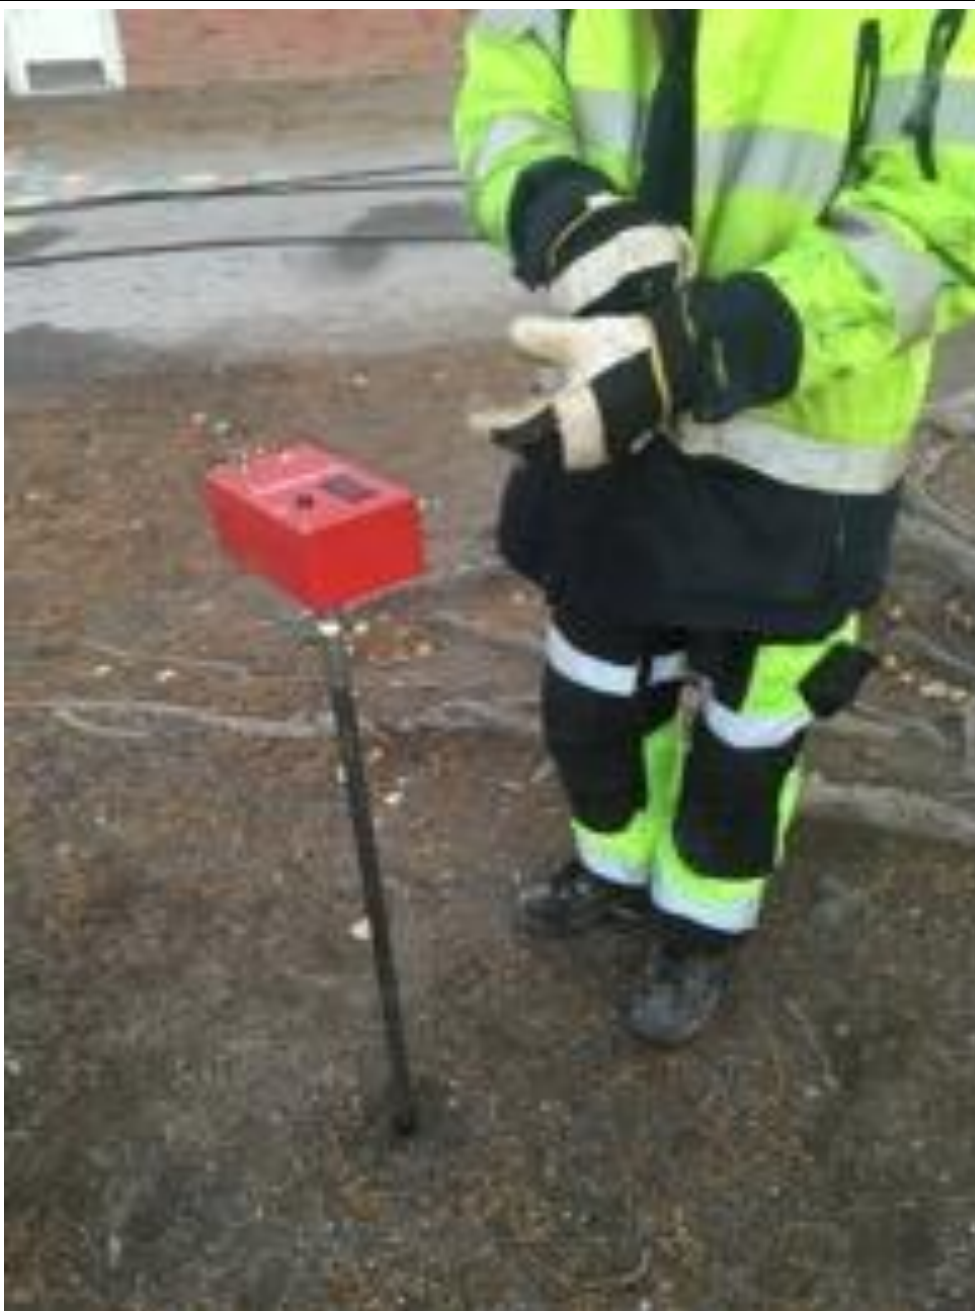
Figur 7. Figuren visar radoninstrumentet Markus10 vid användning för att mäta markradon vid Utsäljeskolan.

Mätning av markradon genomfördes med ett Markus10 radoninstrument i nära anslutning till borrhpunkterna 2 och 8. Instrumentet erhöles av Tyréns. Instrumentet består i huvudsak av ett rör som slås ned i marken, radongas tillåts sedan ventileras ut genom röret till en mätare under cirka 10-20 minuter där halten av radongas sedan kan läsas av in-situ. Se figur 7 nedan.

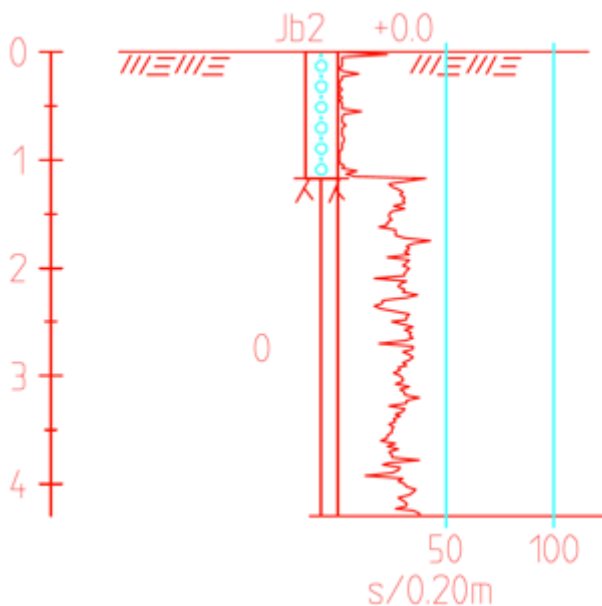
**Figur 13.** Figuren visar resultatet från jord- och bergsonderingen i borrhypunkt 6. I borrhypunkt 6 består marken ner till 1,18 mury av sandig friktionsjord.

Vid borrhypunkt 6 påträffades berg 1,18 mury vilket enligt inmätningen ger att bergets överyta ligger på +48,925.

Materialet ner till berg bestod utav friktionsjord av sand, se figur 13.

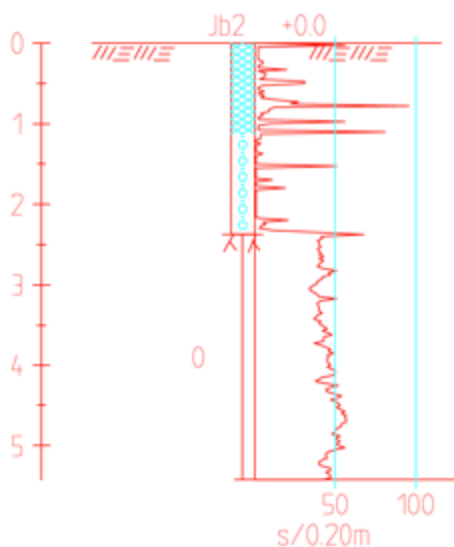
**Figur 15.** Figuren visar resultatet från jord- och bergsonderingen i borrhypunkt 8. I borrhypunkt 8 består marken ner till 1 mummy av fyllnadsmassor av sandigt grus, från 1 mummy ner till berg består marken av sandig friktionsjord.

Vid borrpunkt 8 påträffades berg 2,4 mummy vilket enligt inmätningen ger att bergets överyta ligger på +44,31.

Från 0-1 mummy bestod materialet av fyllnadsmassor av sandigt grus, från 1 mummy ner till berg bestod materialet av sandig friktionsjord, se figur 14.

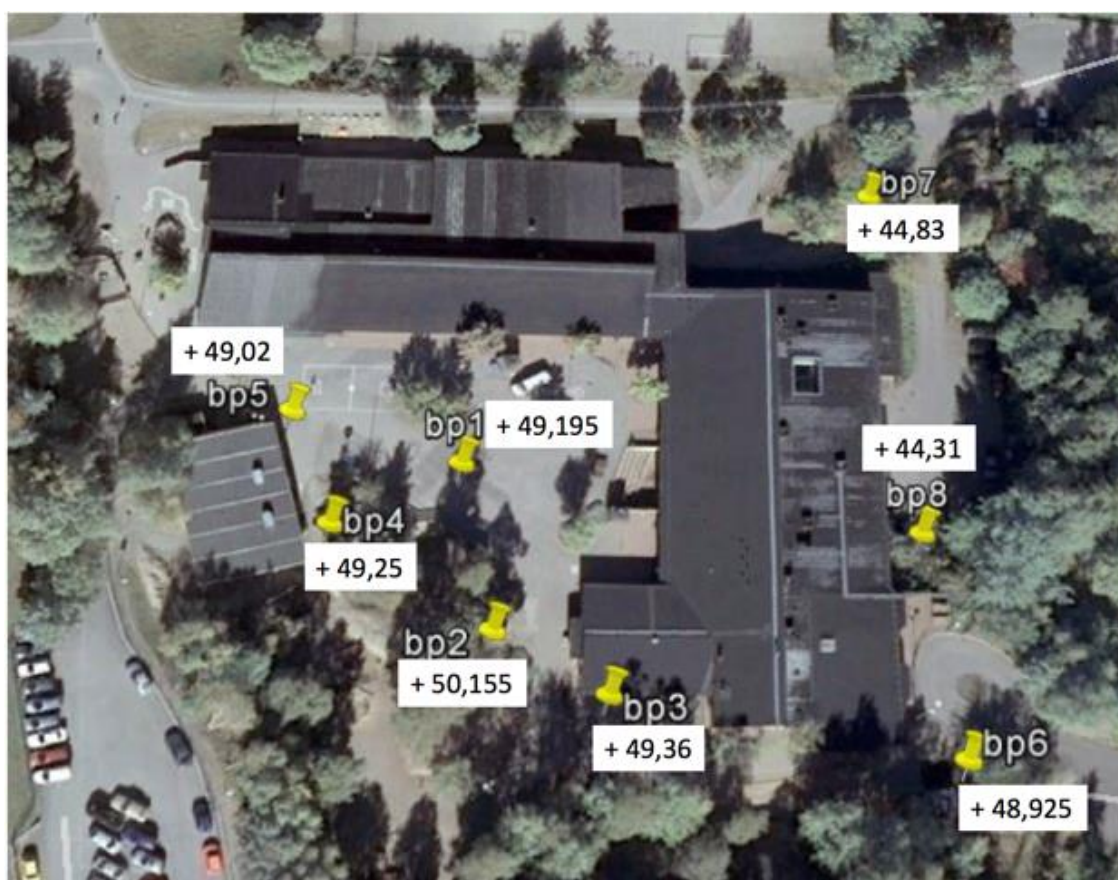
**Figur 16. Figuren visar borrpunkterna vid Utsäljeskolan och bergets plushöjd.**

Området är idag asfaltsbelagt på de flesta ställen. Jordtacket består av fyllnadsmassor av sandig grus med inslag av block och sandig friktionsjord, jordtacket har en tjocklek på mellan 0,75-2,4 mummy (se tabell 3). Berget ligger ytligast i södra delarna av skolgården där det påträffas på cirka +50,155 och djupast i östra delarna på cirka +44,31. Se figur 16.
