## Vibrationsutredning

Kv Mjölner, Stuvsta station

Uppdragsgivare: Seniorgården AB

Rapportdatum: 2013-11-26

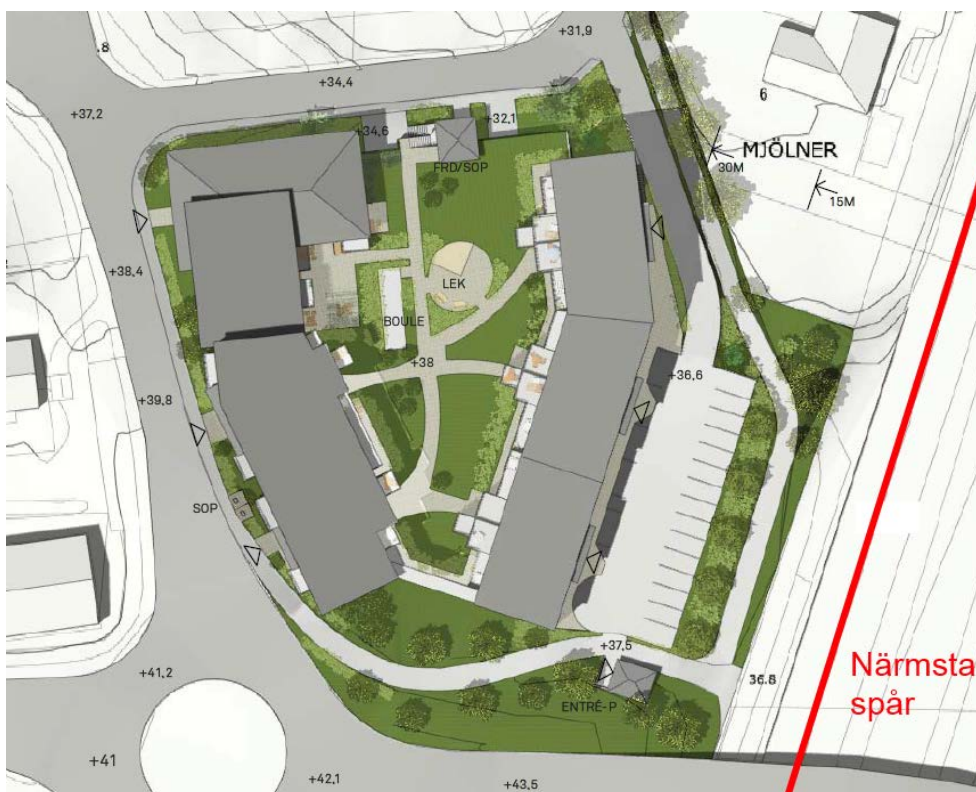
Figur 1 Skiss över situationsplan

Kvarteret ligger vid korsningen Stuvstaleden, Stambanevägen samt Häradsvägen intill Västra stambanan och Stuvsta Station.

Kortaste avstånd mellan spår och planerade hus är cirka 30 meter. På spåren passerar pendeltåg, fjärrtåg samt godståg. Pendeltågen passerar med relativt låg fart och stannar vid perrongen. Fjärr tåg typ X2000 och motsvarande äldre tågtyper passerar i högre hastighet, omkring 130 km/h.

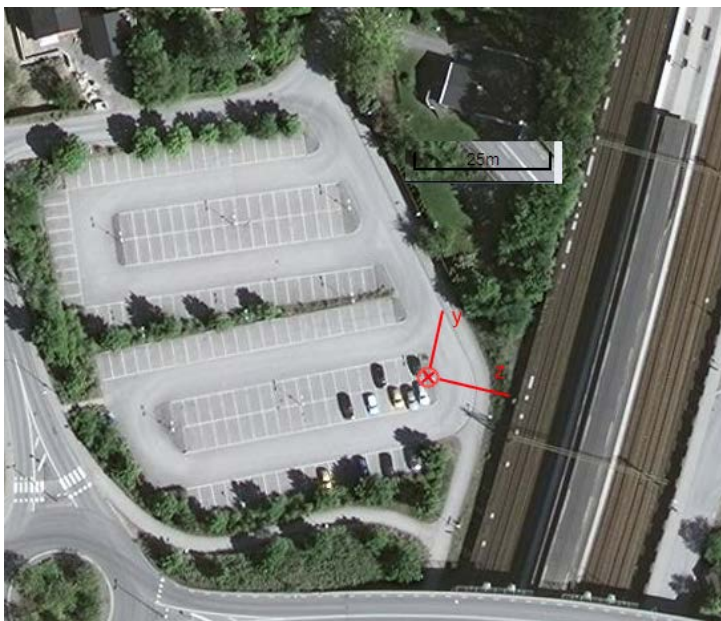
Figur 2 Mätposition, cirka 16 meter från närmsta spår

Mätningarna utfördes med en triaxiel accelerometer monterad på ett fundament till en lyktstolpe. Figur 2 beskriver placeringen på en kartbild samt accelerometerns mätaxlar.

Mätpositionen låg ca 16 meter från närmsta spår.

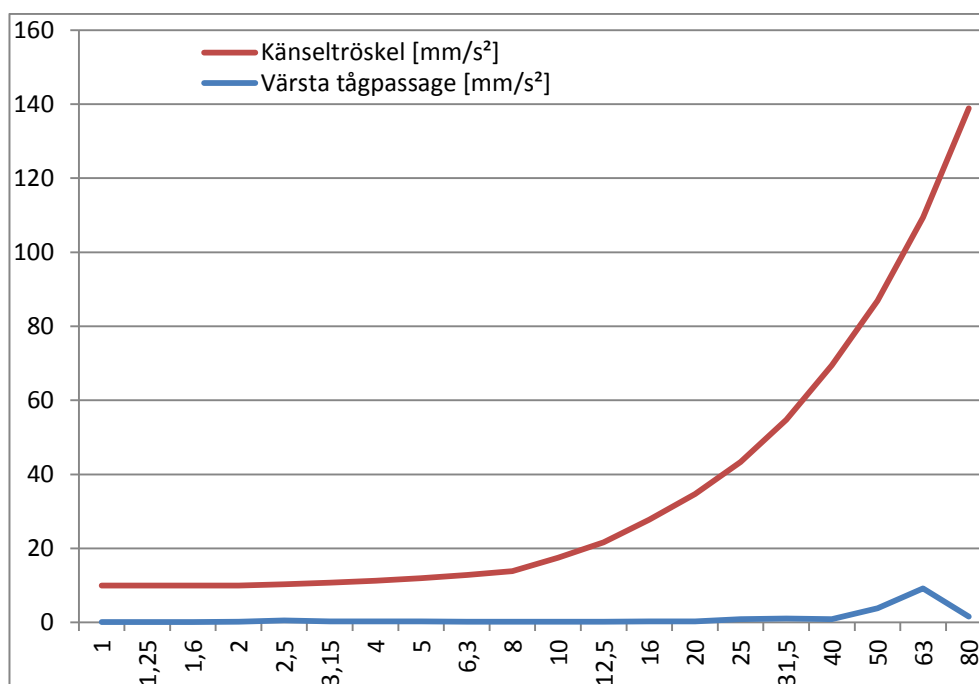
Figur 3 Jämförelse av vibrationer från värsta tågpassage mot känseltröskel.

Under mätperioden noterades att de högsta vibrationerna uppkommer under passage av fjärrtåg i hög hastighet. De högsta vibrationerna sker i z-led d.v.s. i markens normal vinkelrätt mot spåren. Vibrationer utvärderas i tersband mellan 1 till 80 Hz, enligt SS 460 48 61. Den vägda accelerationen från den värsta passagen under mätperioden jämförs mot gränsvärden för känseltröskeln i Figur 3.

Resultatet ovan visar tydligt att uppmätta vibrationer ligger med god marginal under känseltröskel enligt SS 460 48 61. Risken för kännbara vibrationer i färdig byggnad bedöms därför vara låg.

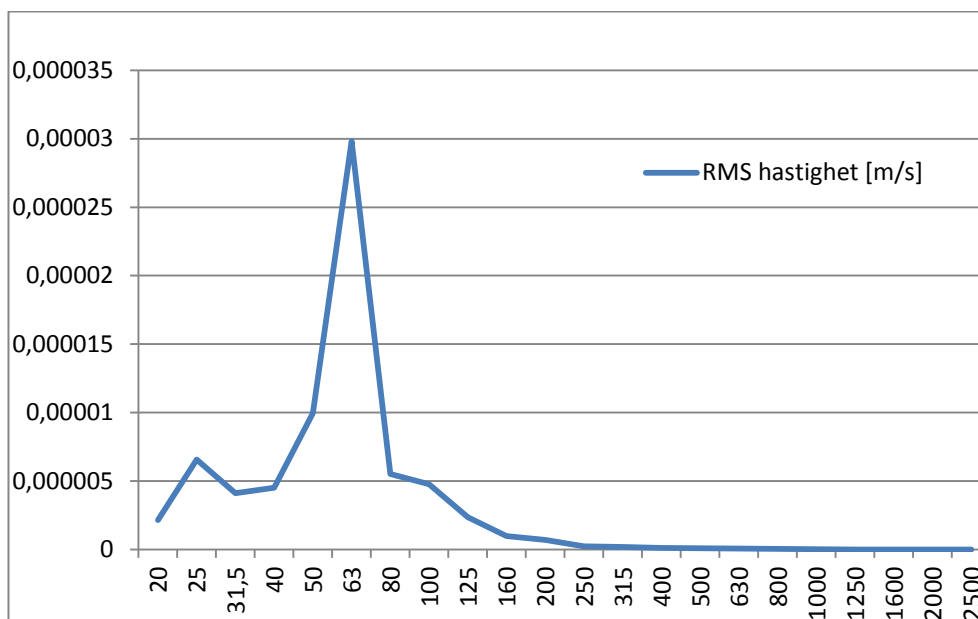
Figur 4 Uppmätta vibrationer per frekvensband för den värsta tågpassagen

Vibrationsenergin under tågpassage är dominerande kring 63 Hz, se Figur 4.

Med tanke på de mjuka markförhållandena är de uppmätta vibrationerna lägre än förväntat. Mark av lera brukar normalt anses vara riskabelt med avseende på lågfrekventa vibrationer. Anledningen är sannolikt att rälsen är slät och därför inte orsakar några större lågfrekventa tryckpulser i marken.

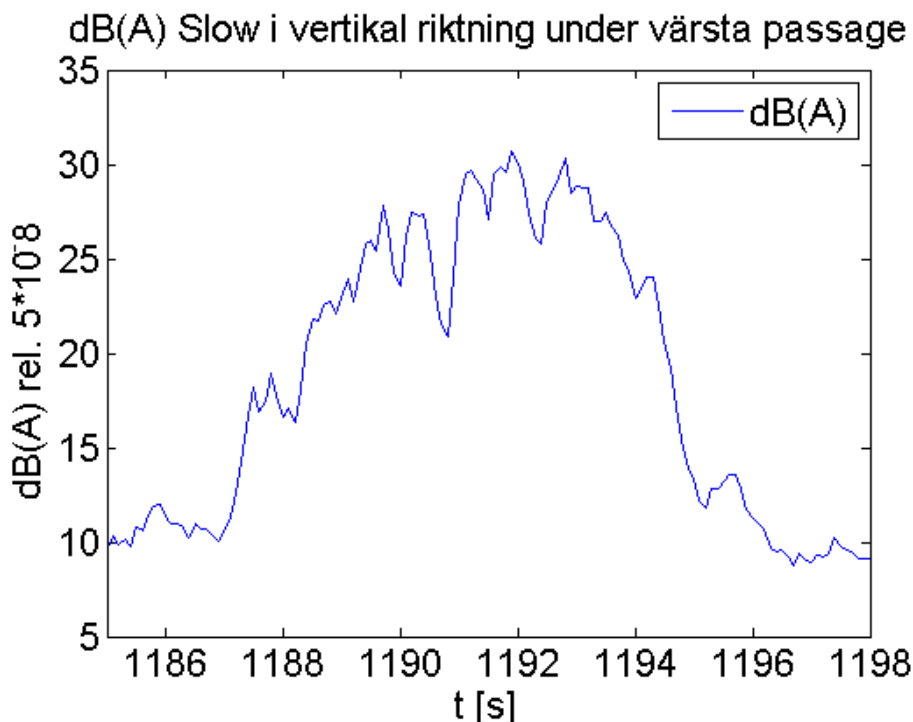
Följande figur visar beräknat stomljud från en plan strålande yta för den värsta tågpassagen. I bilaga finns även stomljud presenterat för den större delen av mätperioden.

Stomljudet domineras av energi kring 63 Hz, d.v.s. lika vibrationsmätningen. Högre frekvenser dämpas relativt effektivt av den mjuka lermarken. Presenterad nivå baseras på endast en ljudavstrålande yta i ett rum. Det är normalt en underskattning av den slutgiltiga nivån. I färdigt rum med väggar och tak ska schablonmässigt 10-15 dB adderas. Det innebär att de presenterade nivåerna motsvarar 45 dB(A), alltså 15 dB(A) över riktvärdet 30 dB(A). Beräkningarna baseras på överföringen från en hård och tung mark med liknande vågimpedans som husets stomme, vilket inte är fallet här. Värdet 45 dBA är en överskattning. Överföringen till huset blir sämre med en mjuk mark såsom lera.

Om husets stomme byggs av betong kommer skillnaden i impedans mellan mjuk mark och hård betongstomme att ge en dämpande effekt av stomljudet på 10-15 dBA.

Det slutliga resultatet är att stomljudet beräknas kunna bli omkring 30 dB(A) slow i de mest utsatta lägenheterna längst ned. Högre upp i huset avtar normalt stomljudet med 1-2 dB per våning.

Det är troligare att det beräknade stomljudet, 30 dB(A) slow, är högre upp till 5 dBA högre. Många faktorer är ännu okända. Sannolikheten att stomljudet blir lägre än 30 dBA bedömer vi som liten.
