## FASTIGHETERNA ODIN 3 OCH ODIN 6 | HÄRADSVÄGEN 1 OCH 3 | STUVSTA | HUDDINGE

ANTIKVARISK BEDÖMNING AV BEFINTLIG BEBYGGELSE SAMT PLANFÖRSLAG | 2020-01-17

**UPPDRAGSGIVARE**  
HUDDINGE KOMMUN

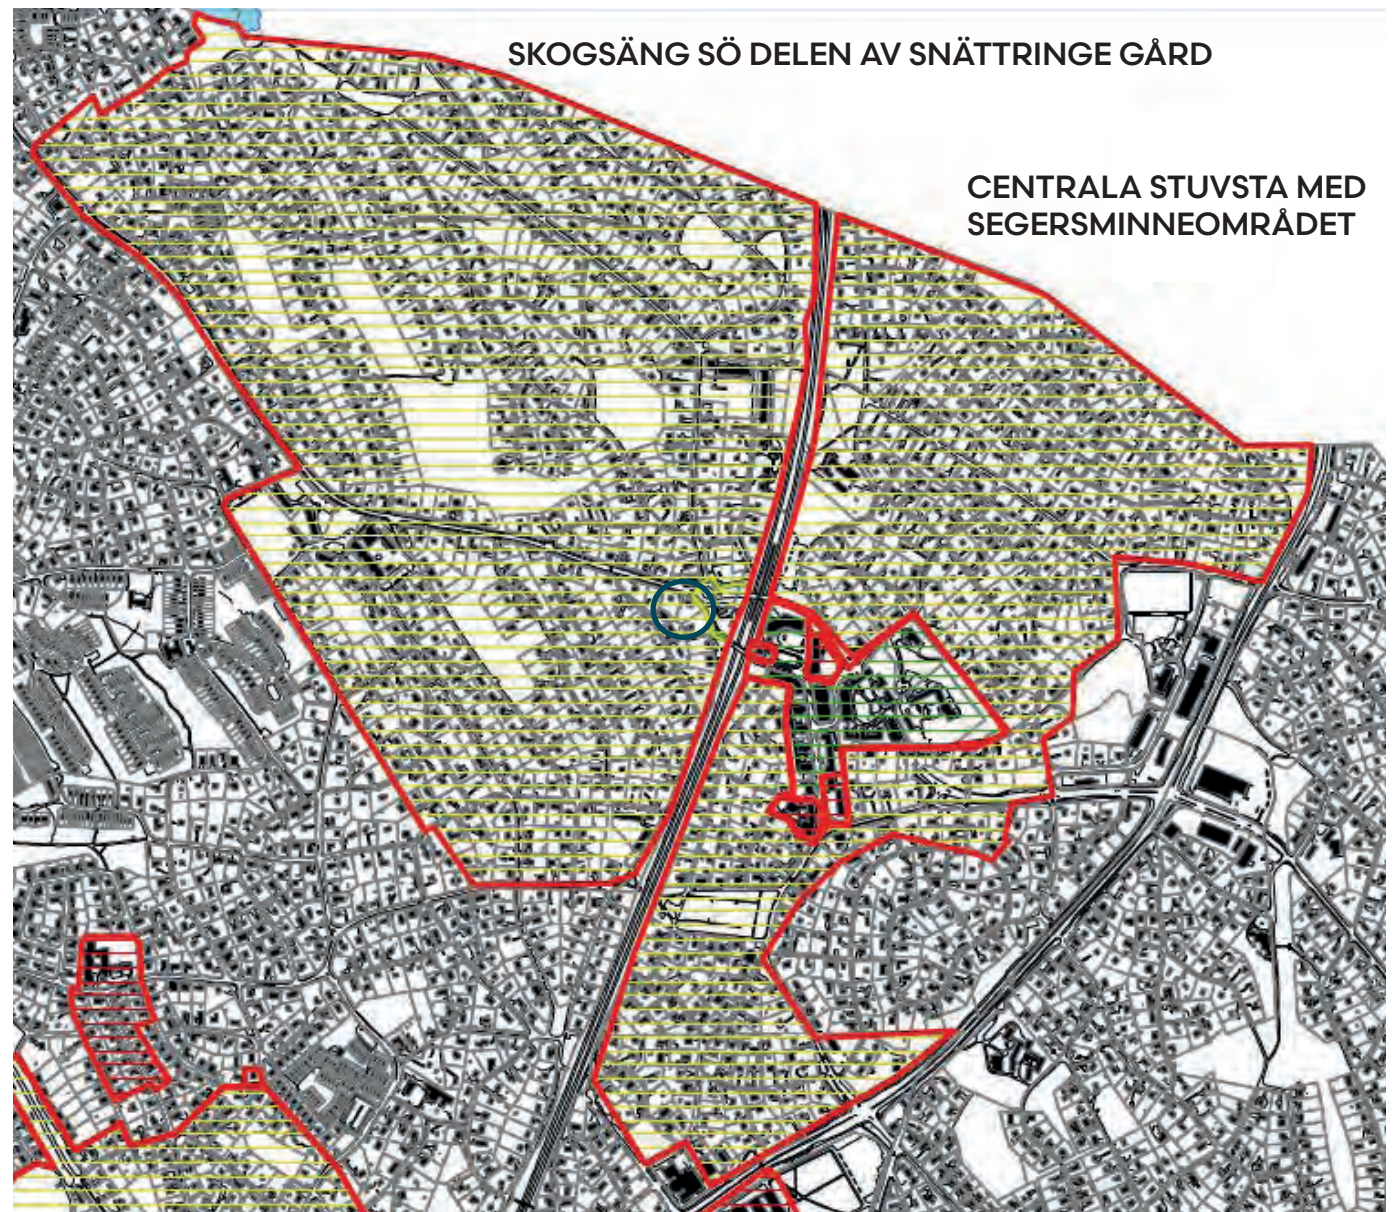
Kulturhistorisk värderingskarta. Ur Översyn av kulturmiljöinventering i Huddinge, Kulturmiljöer inom strukturplaner, Rapport 2013:11, Stockholms läns museum. Fastigheternas Odin 3 och 6 belägenhet inom området inom blå ring.

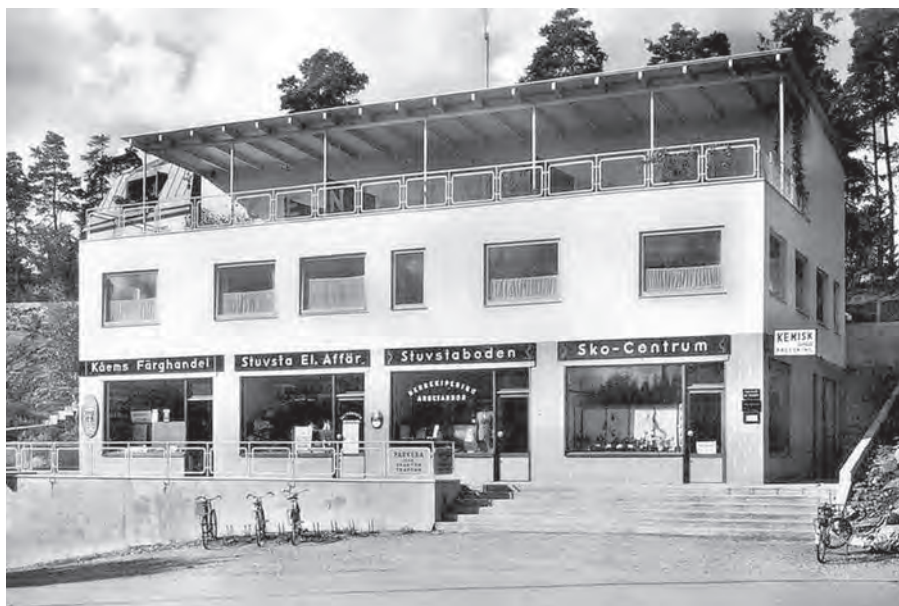
t.v: Centrumhuset  
uppfört år 1938 efter  
arkitekt Sven Jonsson.  
Byggnaden fick en  
intressant arkitektur  
med öppen övre våning  
med funktionalistisk  
utformning.

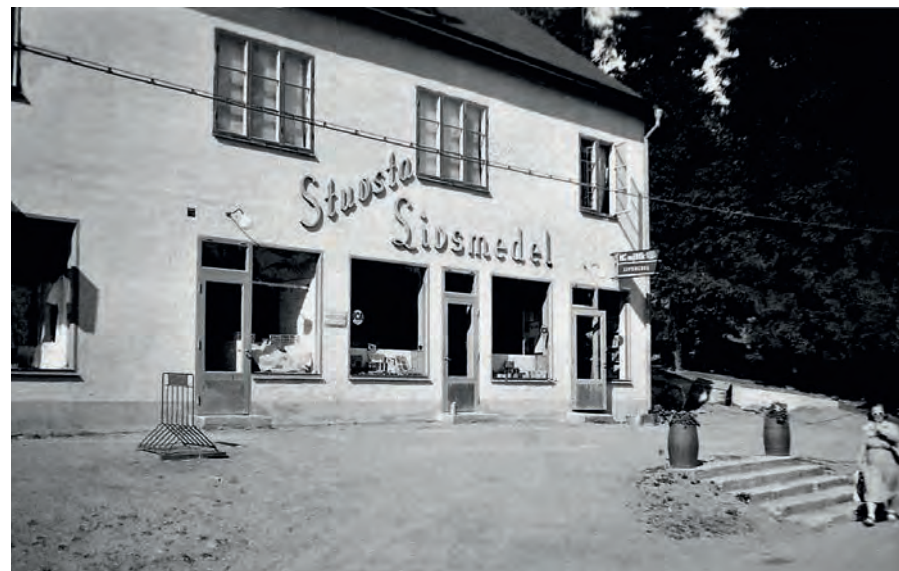
t.h: Stuvsta Livsmedel,  
Häradsvägen 1 (Odin  
6) uppfördes om-  
kring 1929-30 med en  
bostadslägenhet för  
ägaren med butiker i  
bottenvåningen. Foton:  
Ur Hans Björkman,  
Stuvsta - väster om  
Huddingevägen.

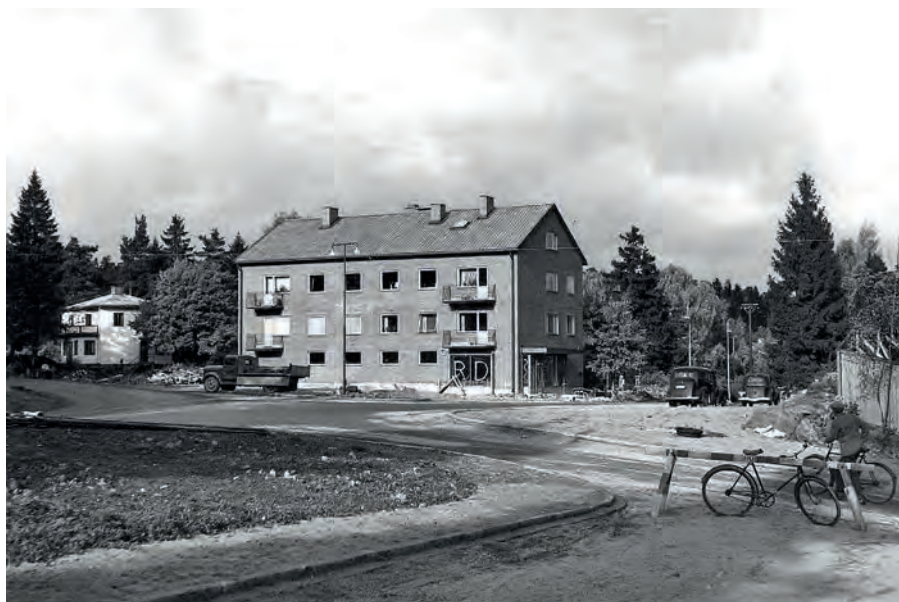
t.v: År 1949 uppfördes  
en konsumbutik med  
bostäder i ovanlig-  
gande våningar.  
Byggnaden uppfördes  
av tegel efter ritningar  
av arkitekten Hel-  
mer Flensborn. Foto:  
Ur Hans Björkman,  
Stuvsta - väster om  
Huddingevägen.

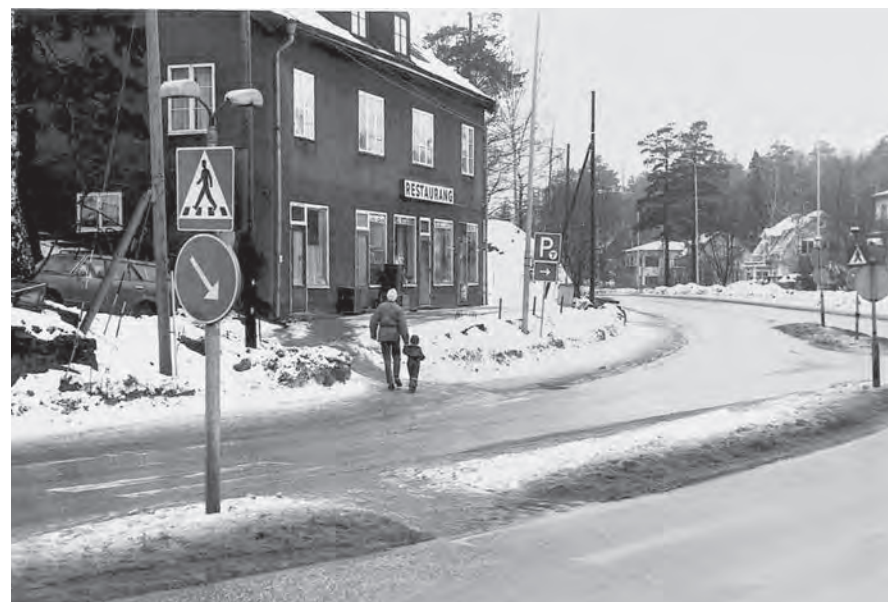
t.h: Stuvsta Livsmedel  
på 1940-talet. Foto:  
Ur Hans Björkman,  
Stuvsta - väster om  
Huddingevägen.

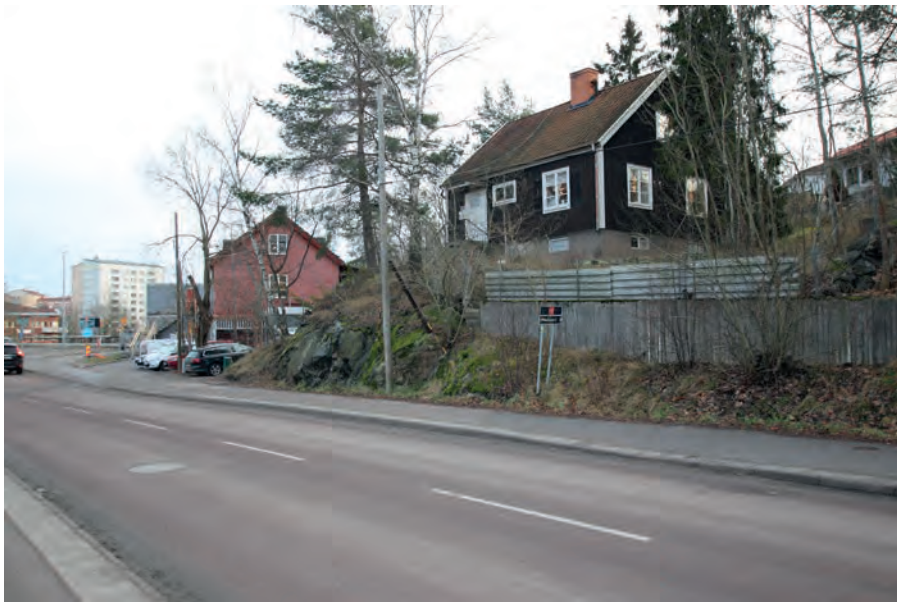
t.v: Fastigheterna Odin 6 och 3 med ett f d affärshus från 1929-30 och en villabyggnad från 1930-talet.

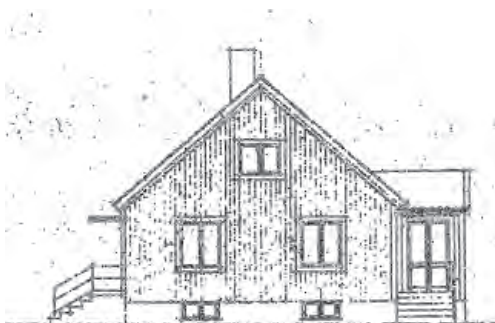
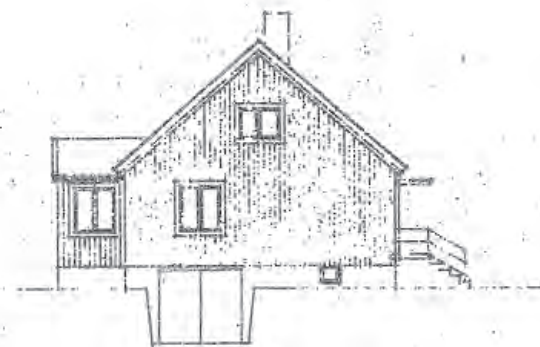
Ritning till nybyggnad, Odin 3, AB Svenska Trähus, 1933.  
Ritning: bygglovsarkivet, Huddinge kommun.

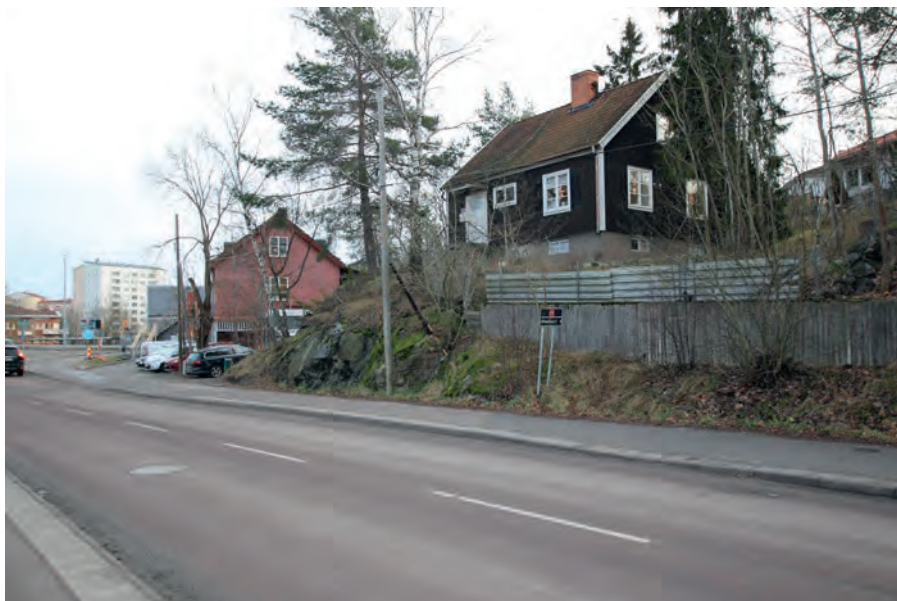
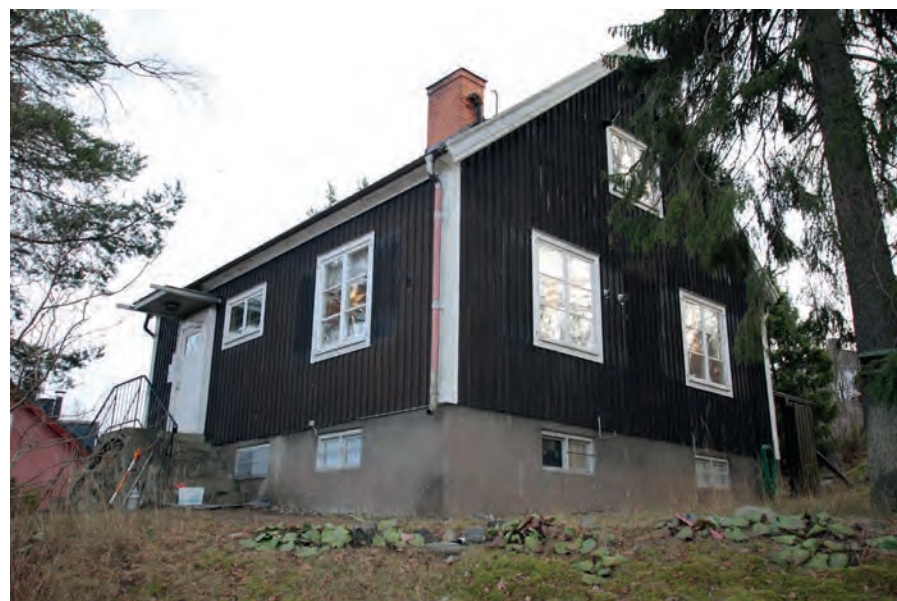
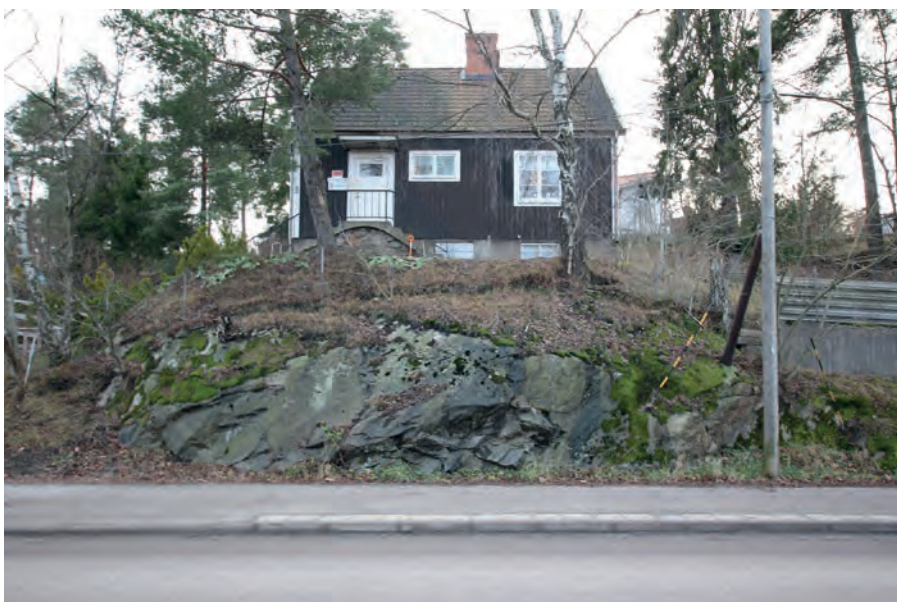
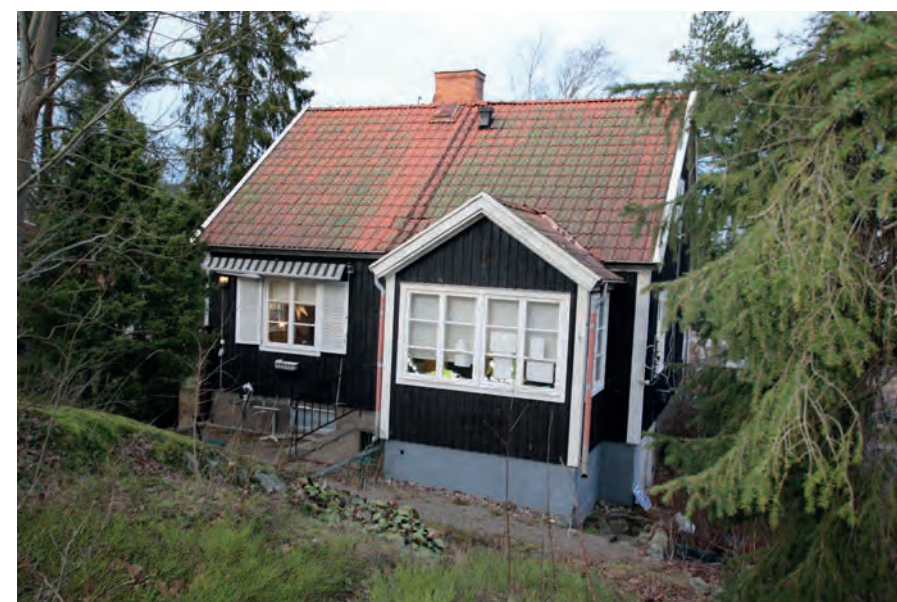
t.v/t.h: Villabyggnad från 1930-talet på fastigheten Odin 3. Byggnaden är uppförd i ett högt läge med kraftigt sluttande naturtomt mot Häradsvägen.

t.v: Villabyggnad från 1930-talet på fastigheten Odin 3.

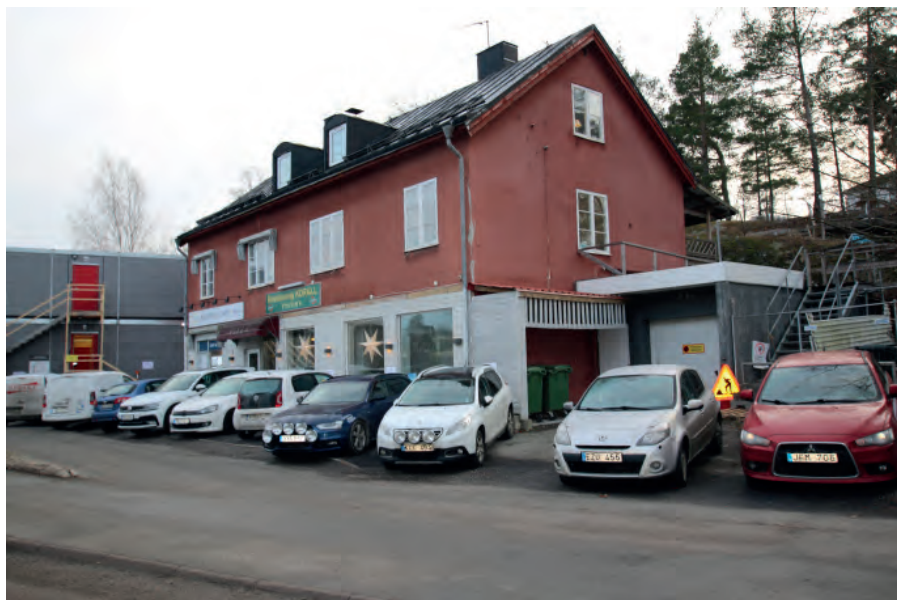
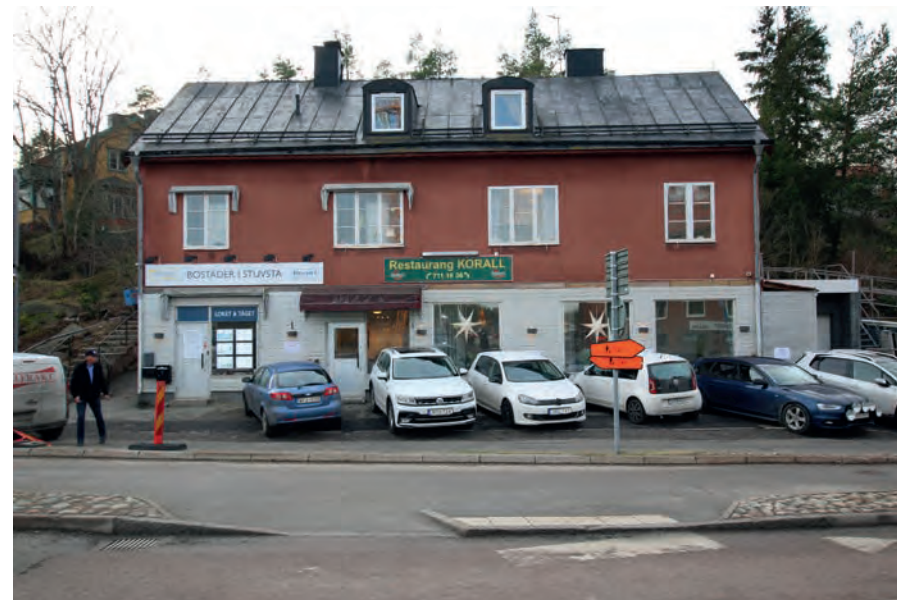
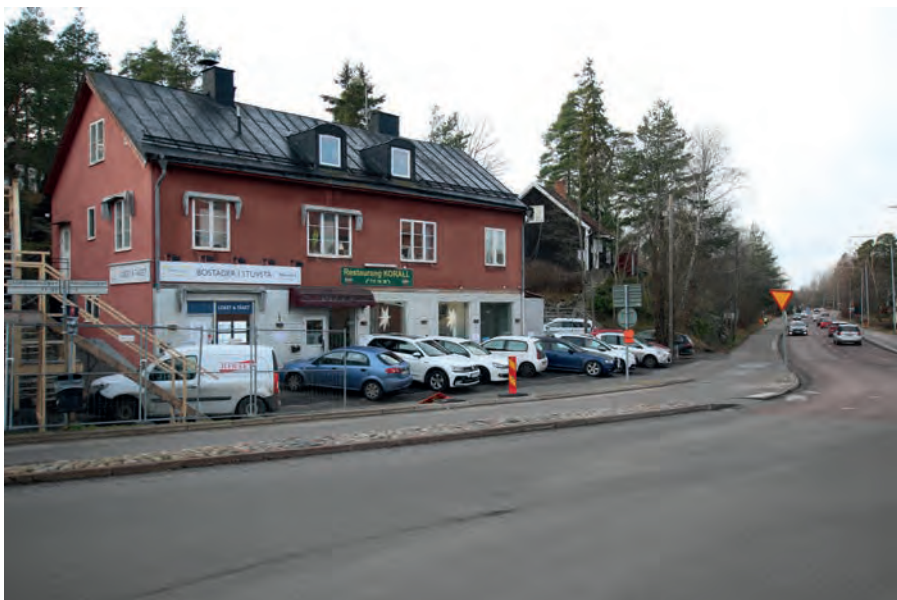
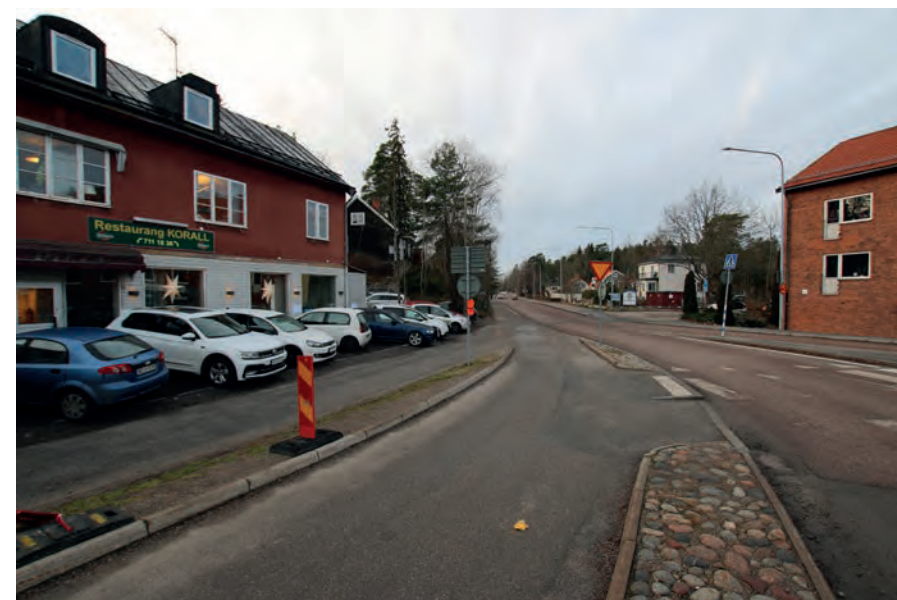
Rödfärgad slätputs. Bottenvåningen har under senare år klätts in med gråmålad fasspontpanel som avviker från byggnadens ursprungliga arkitektur.

t.v/t.h: F.d. affarsbygg-  
nad från omkring 1929-  
30 på fastigheten Odin  
6. Mot Häradsvägen.

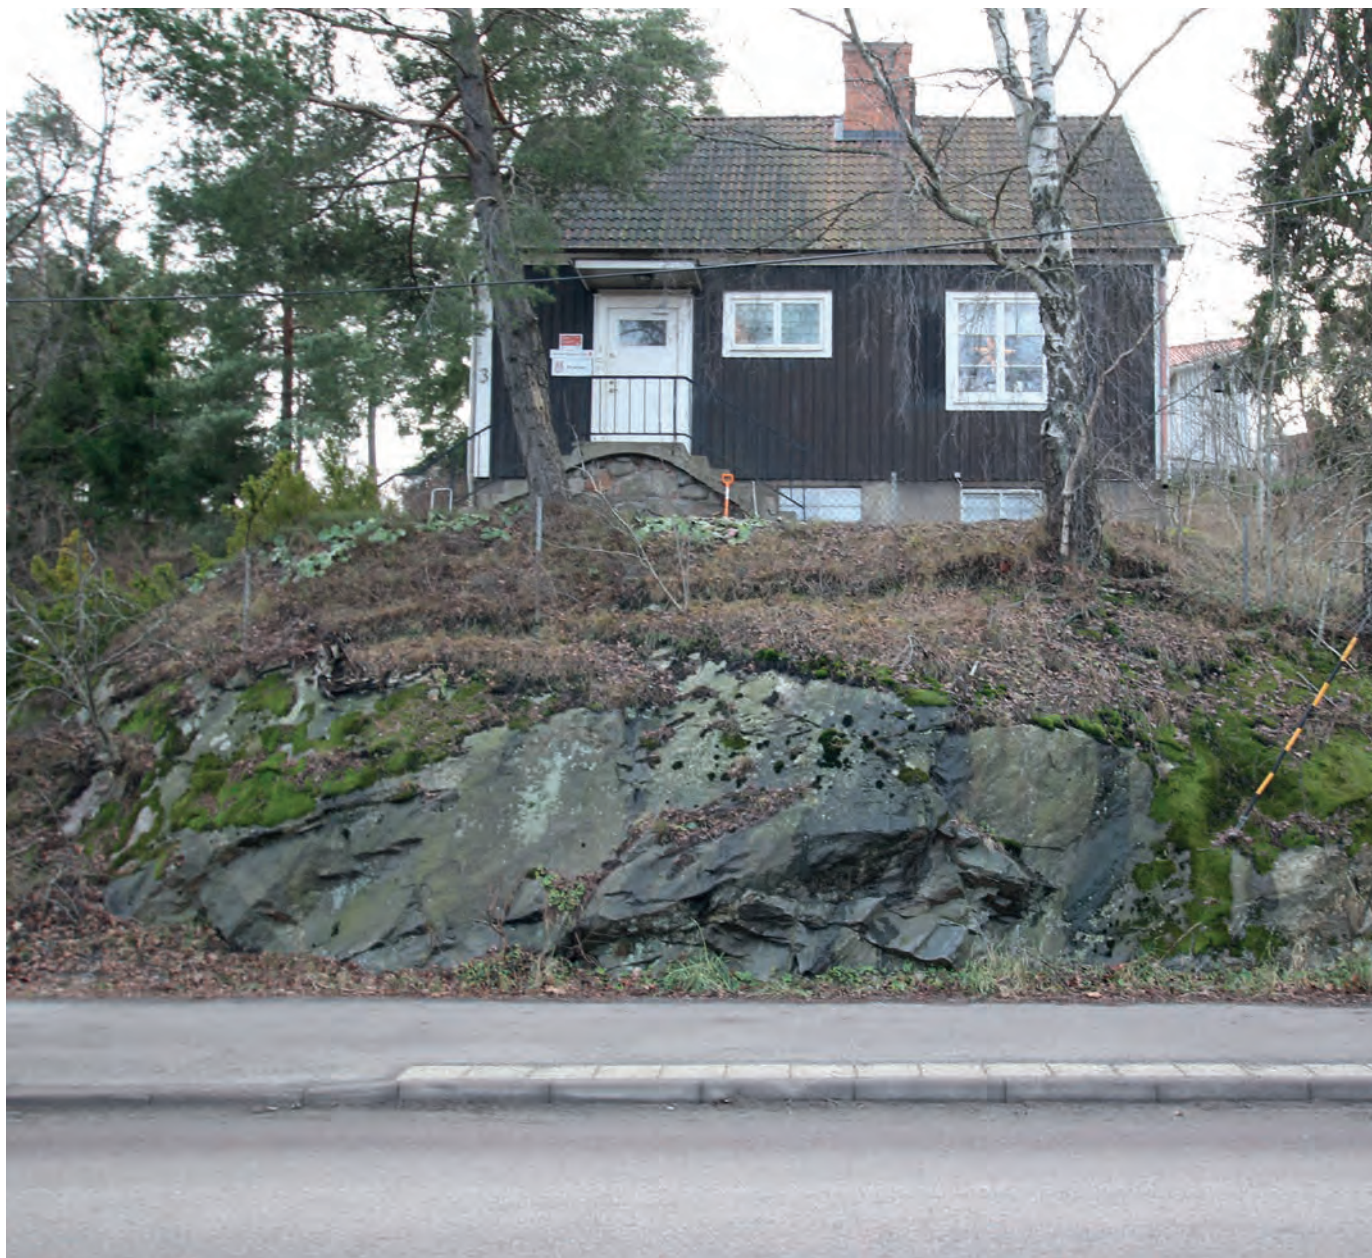
- Byggnadens välbevarade form och volym.
- Farstukvist.
- Profilerad locklistpanel.
- Ursprungliga fönster med tidstypisk fönsterindelning.
- Ursprungligt blyspröjsat fönster.
- Ursprunglig källarport.
- Tvåkupigt lertegel.
- Villans färgsättning i brunt och vitt.
- Stensatt entrétrappa.
- Kuperad bergstomt med anlagda stentrappor.
- Ursprunglig fast inredning såsom foder, lister och dörrar samt öppen spis.

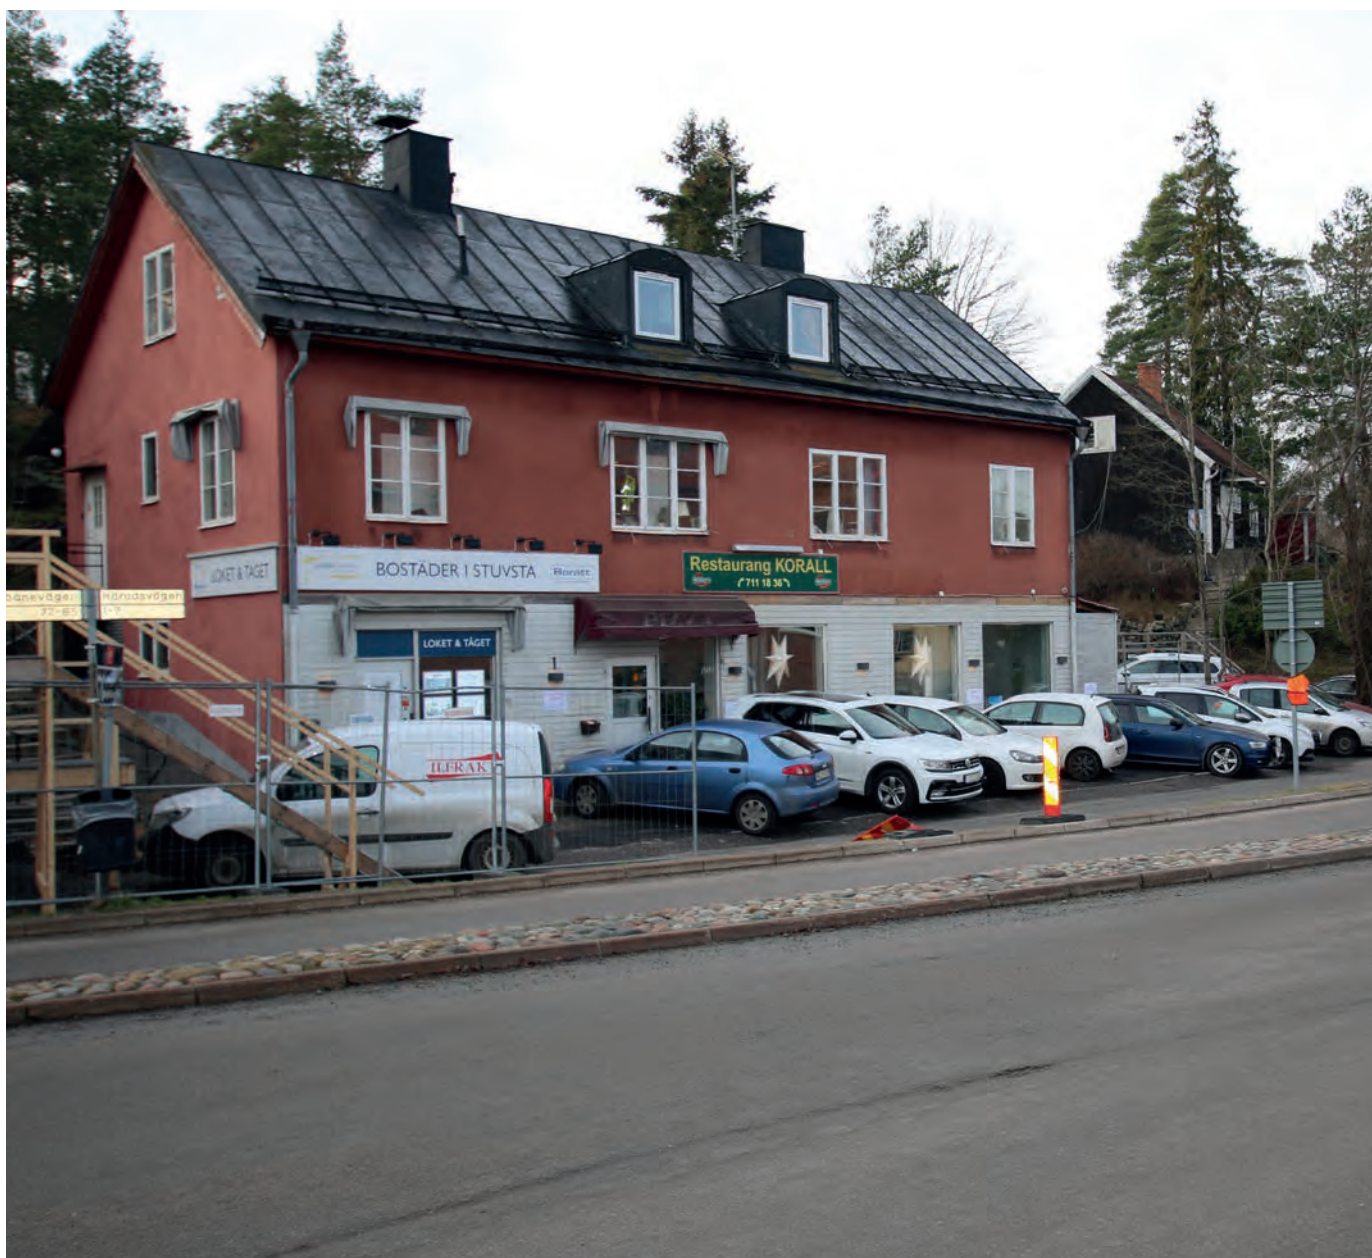
- Byggnadens bevarade form och volym.
- Slätputsad fasad.
- Byggnadens ursprungliga tidstypiska sexrutsfönster.
- Butiker i bottenvåning.
- Svart plåttak med skivtäckning.
