RAPPORT
FOSFORFÄLLNING I ORLÅNGEN

UPPDRAG 289114, Sjörestauring, kemisk fällning, i Huddinge kommun

Titel på rapport: Fosforfällning i Ormlången

Datum: 2021-01-18

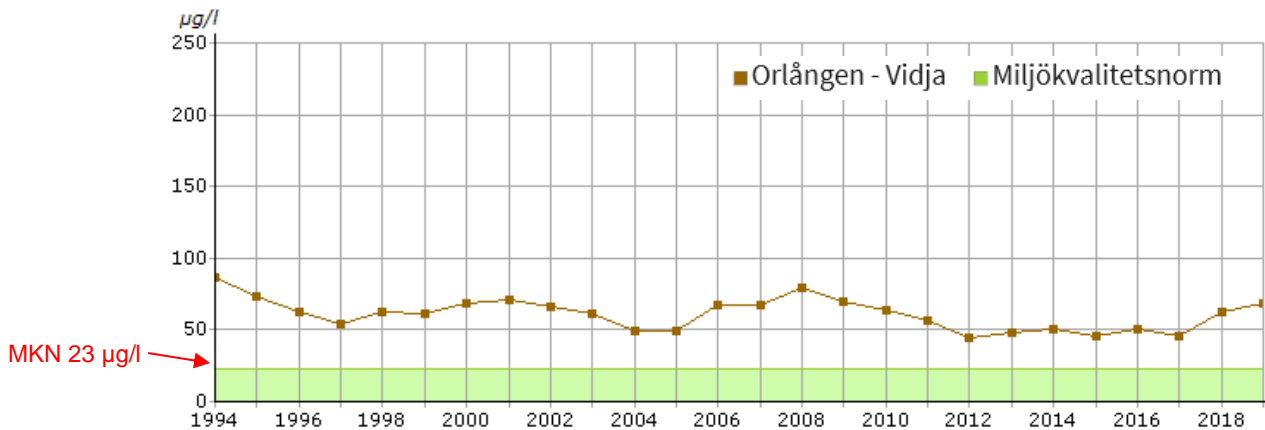
Sjön bedöms vara övergödd vid totalfosforhalter omkring 25 – 30 µg/l (Huddinge kommun, 2019). Orlången har länge haft fosformedelhalter som långt överskrider gränsen för övergödning (figur 4), vilket påverkat sjöns ekosystem i form av bland annat återkommande algbloomningar. För att uppnå MKN har det beräknats att fosforhalten i sjön måste minska till 23 µg/l.

Figur 4. Totalfosforhalt i ytvattnet under augusti i Orlången utanför Vidja. Figuren visar rullande 3-årsmedelvärden (Huddinge kommun, 2019).

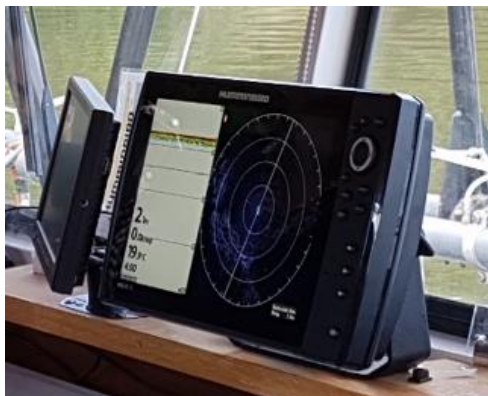
Fällningen utförs med en pråm, som i denna rapport benämns som utläggaren. Under behandling registreras hur utläggaren kör över sjön. Detta gör att besättningen ombord kan följa vilka områden som har behandlats och vilka som kvarstår. För att få en överblick över hur botten ser ut och om det finns några större stenar, ledningar eller andra hinder registreras en ekolodsbild av botten (figur 10).

Figur 10. Ekolodsbild av botten under behandlingen av Orlången.

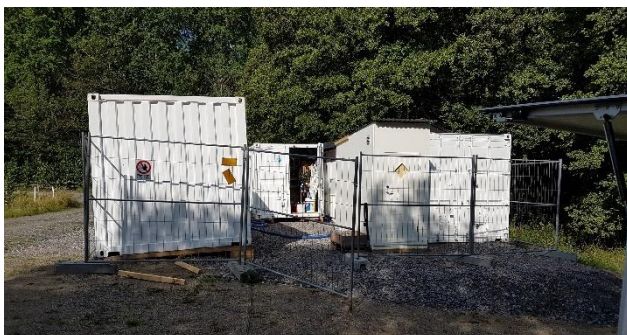
Figur 14. Etableringsplatsen vid Ornlängen.

Initialt planades uppställningsytan för att containrarna skulle stå stadigt. Detta gjordes genom att fylla upp området med makadam. Ytterligare förändringar av platsen jämfört med innan etableringen var att ett antal grenar på ett träd väster om etableringsplatsen behövdes tas bort

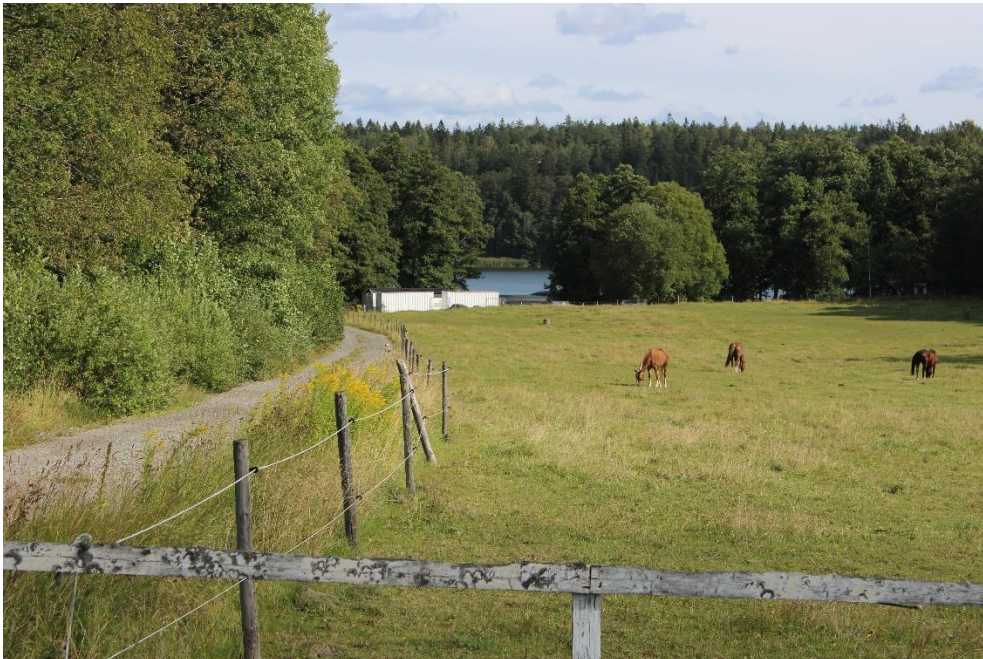
Figur 15. Transportväg av kemikalier ned till etableringsplatsen.

Kemikalieleverans skedde i stort sett dagligen under behandlingsperioden. Transport från den större Riksväg 259 till etableringsplatsen skedde via Sundbygårdsväg och en grusväg som ledde ned till sjön (figur 15). Tros att grusvägen var relativt smal påvisades inga problem med framkomlighet eller stabilitet av vägen. Detta med undantag av att vegetationen bredvid vägen bitvis varit för utskjutande. För att undvika skador på större fordon åtgärdades den utskjutande vegetationen av kommunens naturvårdsenhet.

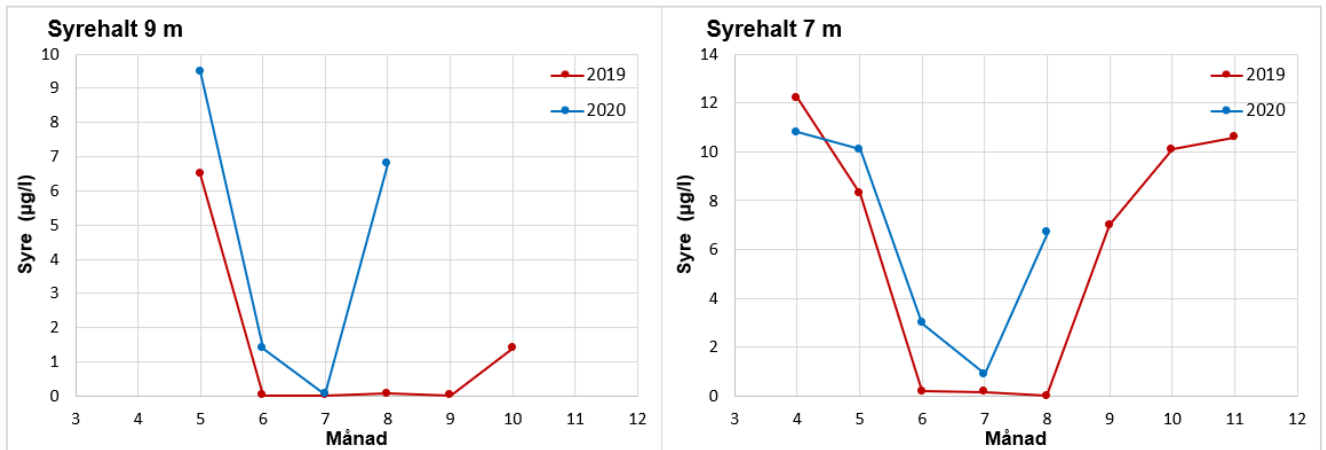
Syrehalten i bottenvattnet ter sig ha ökat något 2020 jämfört med 2019 (figur 21). Detta med undantag av uppmätta halter i juni månad på djupet 9 meter, som är ungefär lika lågt båda åren.

Figur 21. Uppmätt syrehalt i bottenvattnet 2019 och 2020.
