Inspektion av berggrund Campus Flemingsberg

Rapportnummer 1075-Flemingsberg

Datum 2020-07-27

Uppdragsgivare Geoteknologi Sverige AB

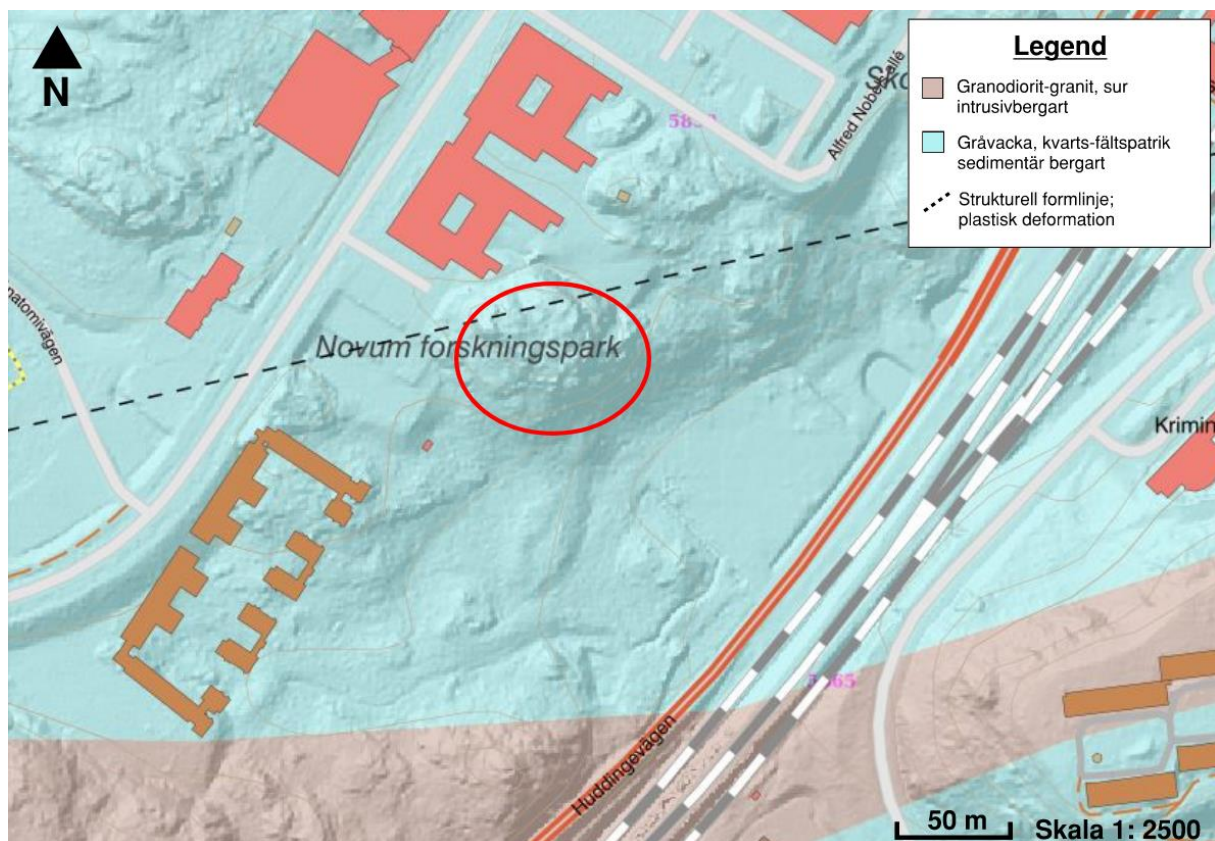
Enligt Sveriges Geologiska Undersökning (SGU) består berggrunden av granodiorit-granit och gråvacka (Figur 1). I kartan finns en strukturell formlinje som indikerar plastisk deformation.

FIGUR 1: GEOLOGISKT BERGGRUNDSKARTA FRÅN SGU. RÖD RING VISAR INSPEKTIONSOMRÅDE.

Närvaro av plastisk deformation (Figur 1) kan förklara åtskillnaden mellan stärkt sprickigt berg mot sydost och massivt berg mot nordväst.

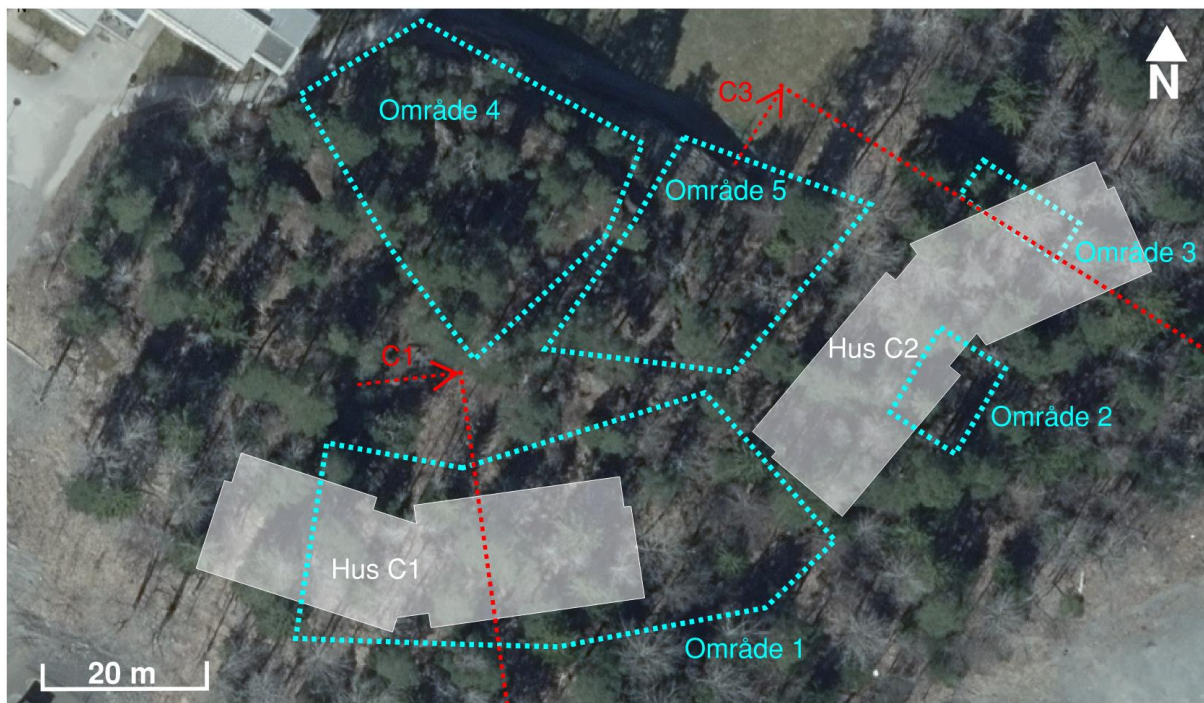
Inspektionsområdet är uppdelat i fyra delområden. Figur 2 och Figur 3 visar en översikt över kommande Kvarter C och den nya vägen i förhållande till inspekterat berg. Observationer för varje område är beskrivna nedan i sektion 0, 3.2, 3.3, 3.4 och 3.5.

FIGUR 2: ÖVERSIKTSBILD ÖVER INSPEKTIONSOMRÅDE, INKL. PLACERING PROFIL C1, C3 OCH EN ESTIMERAT BERGSLÄNT (GUL SKRAVERING).

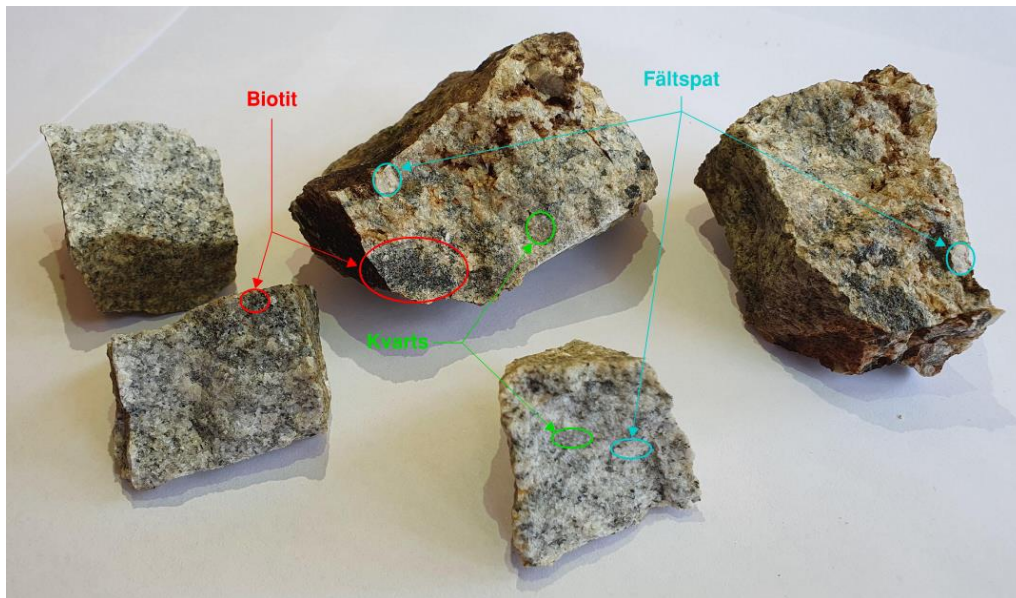
Berget är rikt på kvarts, biotit och fältspat (Figur 5), och bedöms huvudsaklig vara en granodiorit-granit med gnejsig struktur. Sten i Figur 5 är hämtat från område 1 (Figur 2).

FIGUR 5: MINERALINNEHÅLL I BERGET

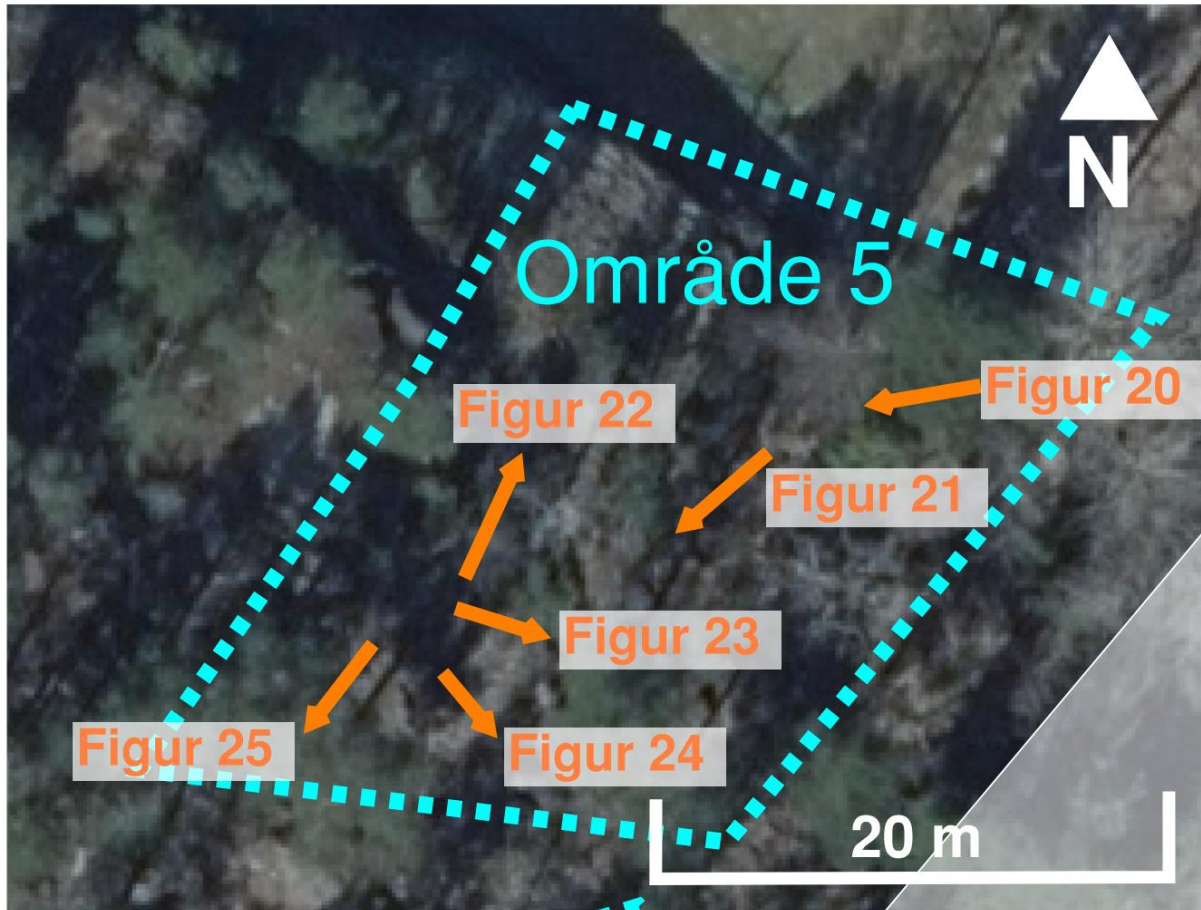
FIGUR 19. OMRÅDE 5

Det observerades att berget är vittrat och blockigt (Figur 20 till Figur 25) med mycket vegetation. Trenden på spricker bedöms att vara i samma riktning som i område 4.
