## KORALLROTEN 15-17

Kulturhistorisk bedömning och konsekvensanalys vid nybyggnation av avstyckade fastigheter, Korallroten 15-17, Huddinge socken och kommun, Södermanland

Karin Myhrberg

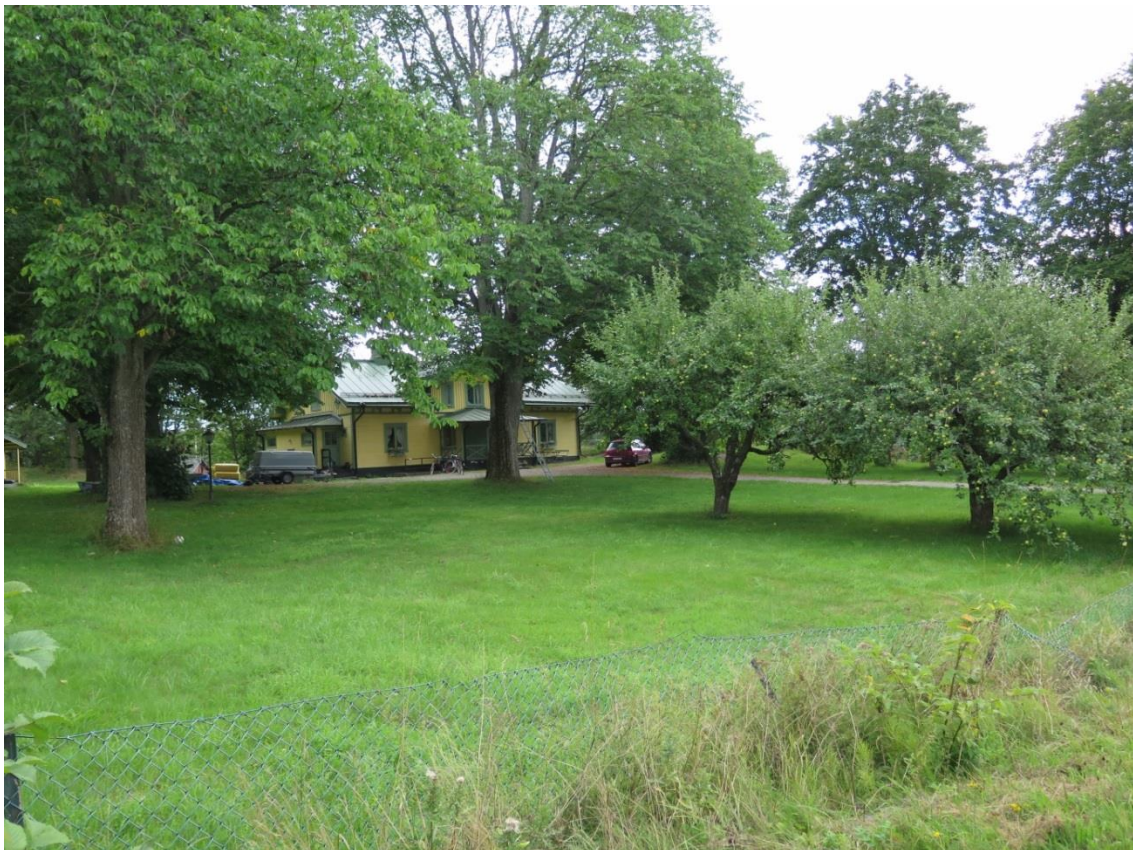
LP\_2014\_00187. Huvudbyggnaden på Korallroten 15, f d Länna gästgiveri. Foto taget från Gamla Dalarövägen.

Huvudbyggnaden på Korallroten 15 ligger en bit in från vägen i en stor trädgård. Byggnaden är i två våningar och står på en naturstenssockel. Fasaden är klädd med gulmålad spontad panel som är liggande på nedervåningen och stående på övervåningen. Knutar, våningsband, taksparrar, fönstersnickerier och förstukvistens snickerier är grönmålade. Byggnaden täcks av ett sadeltak klätt med grön plåt.

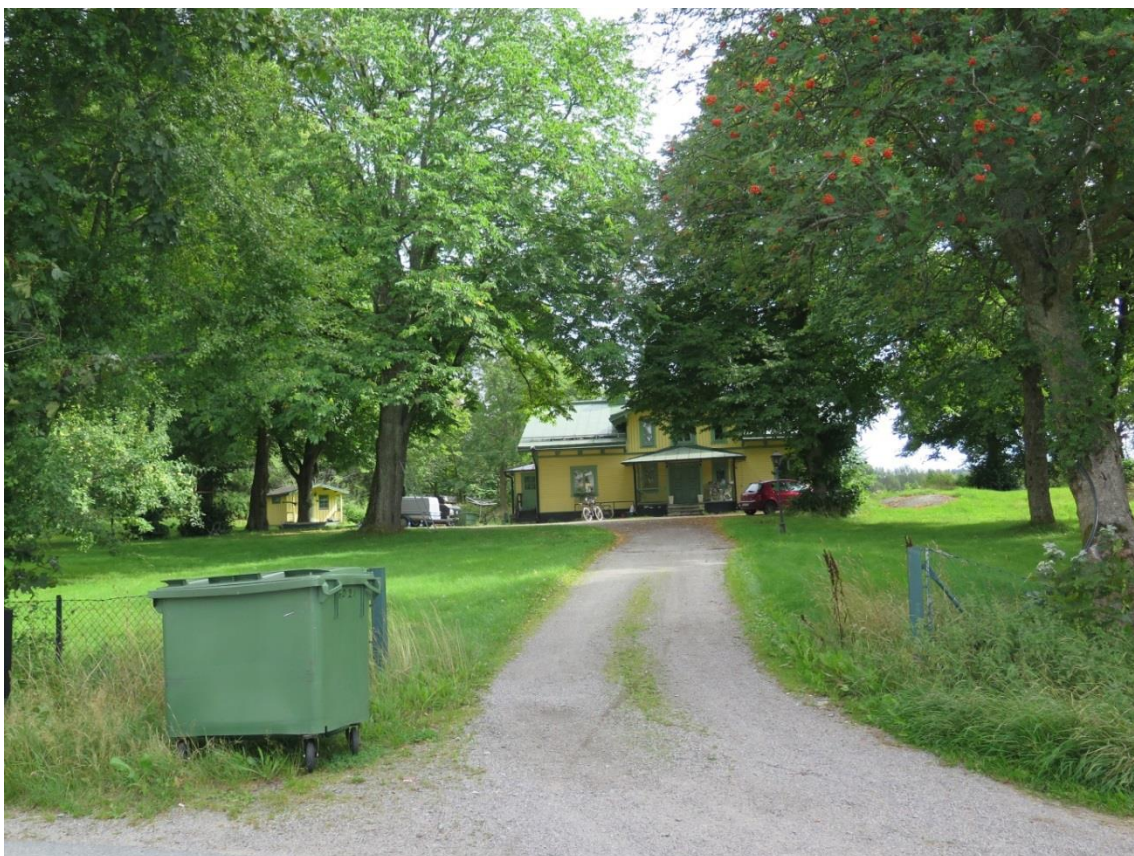
LP\_2014\_00188. Huvudbyggnaden på Korallroten 15. Foto taget från Gamla Dalarövägen.

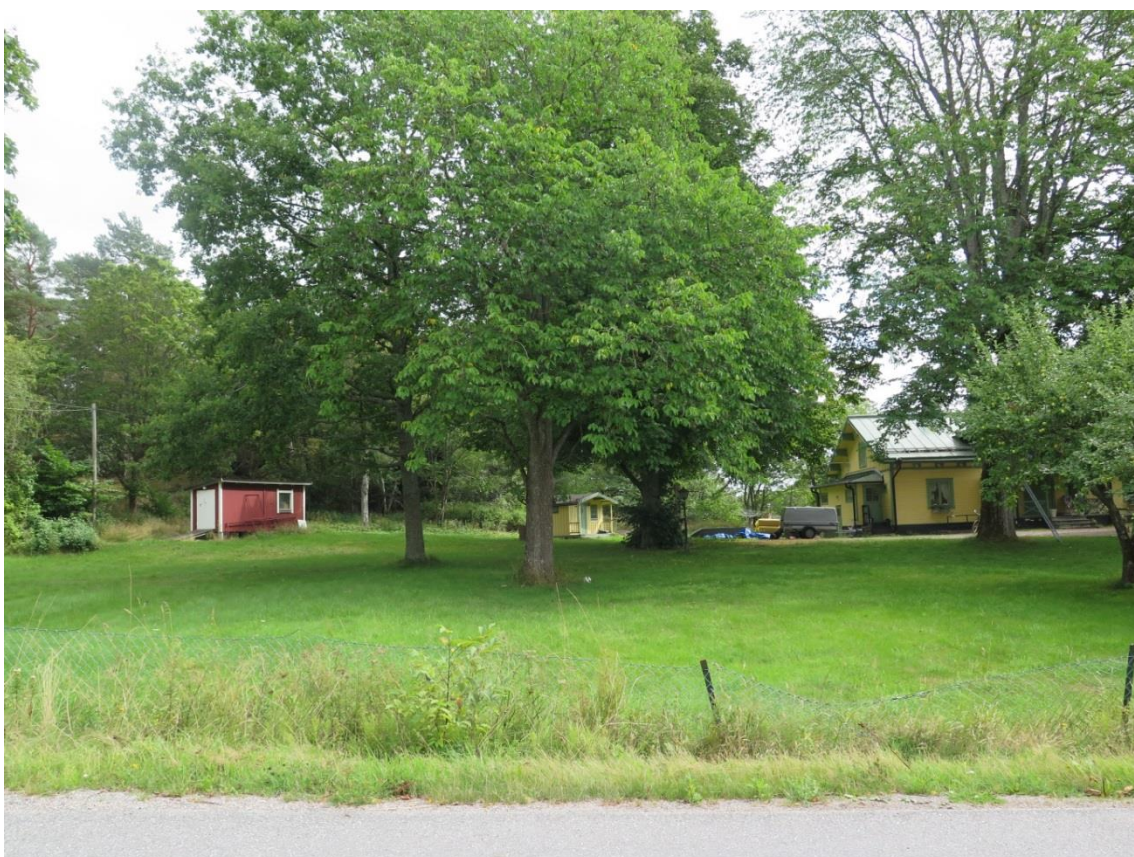
LP\_2014\_00189. Den del av fastigheten som har avstyckats och bildar Korallroten 16. Foto taget från Gamla Dalarövägen.

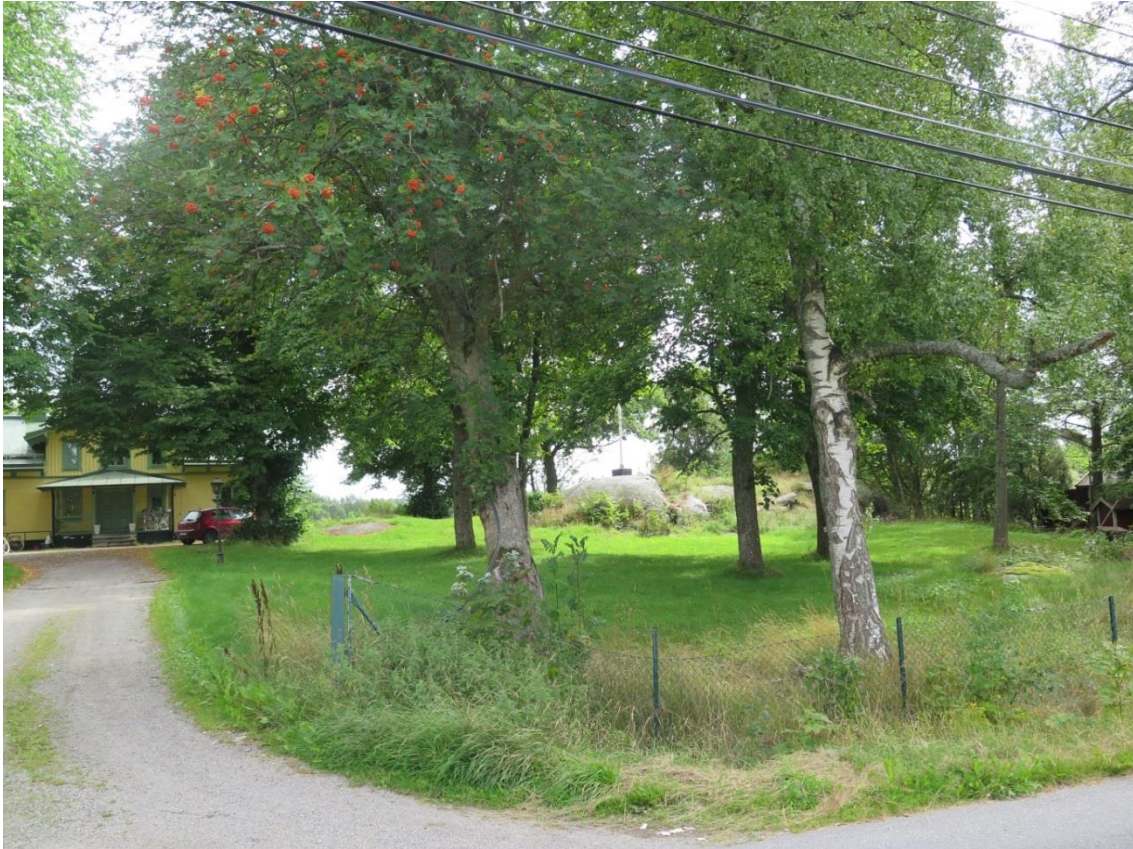
LP\_2014\_00190. Till vänster i bild den del av fastigheten som har avstyckats och bildar Korallrotten 17. Foto taget från Gamla Dalarövägen.
