# Kv. Diametern 2 m fl., Kungens kurva, Huddinge kommun

Plan- och programarbete för ny stadsdel, Detaljplan 1 (Dp1)

**Utrednings PM Geohydrologi – Grundvattenförhållanden  
och planerad exploatering**  
2021-04-30

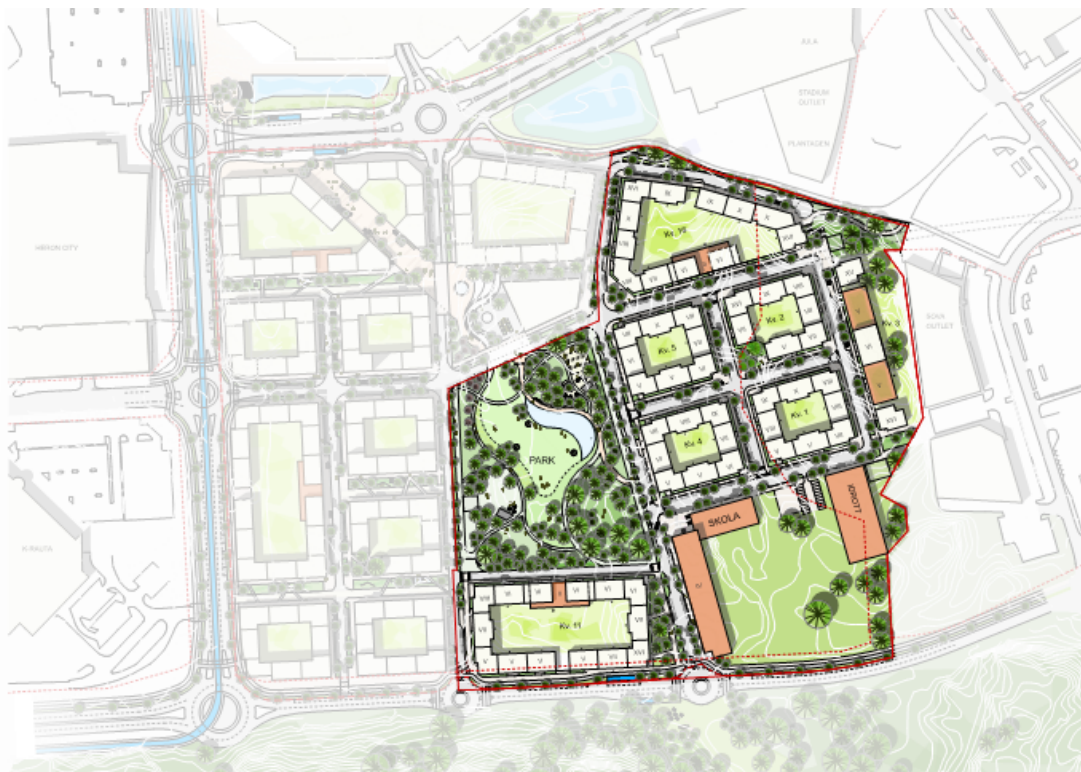
**Figur 1. Situationsplan daterad 2021-02-25 framtagen av ÅWL Arkitekter. Rödmarkerat område visar gräns för Detaljplan 1 (Dp1)**

Föreliggande Utrednings PM Geohydrologi har upprättats av Structor Geoteknik Stockholm AB på uppdrag av Bostadsutveckling Kungens Kurva AB. Kontaktperson hos beställaren är Annika Eriksson. Bolaget och Huddinge kommun utreder möjligheten att bebygga ett område i Kungens kurva med ca 3 500 bostäder, skola, förskolor och service, Programområdet, se Figur 1.

Projektet befinner sig i ett planskede. En första plan, för den östra delen av Programområdet, är under framtagande Detaljplanen för denna del är vidare är fortsättningsvis benämnd Dp1, se Figur 1.
