Kv Diametern 2 m fl, Kungens Kurva, Huddinge kommun

Plan- och programarbete för ny stadsdel, Detaljplan 1 (Dp1)

Utrednings PM Geoteknik – Markförhållanden och exploateringsförutsättningar
2021-04-30

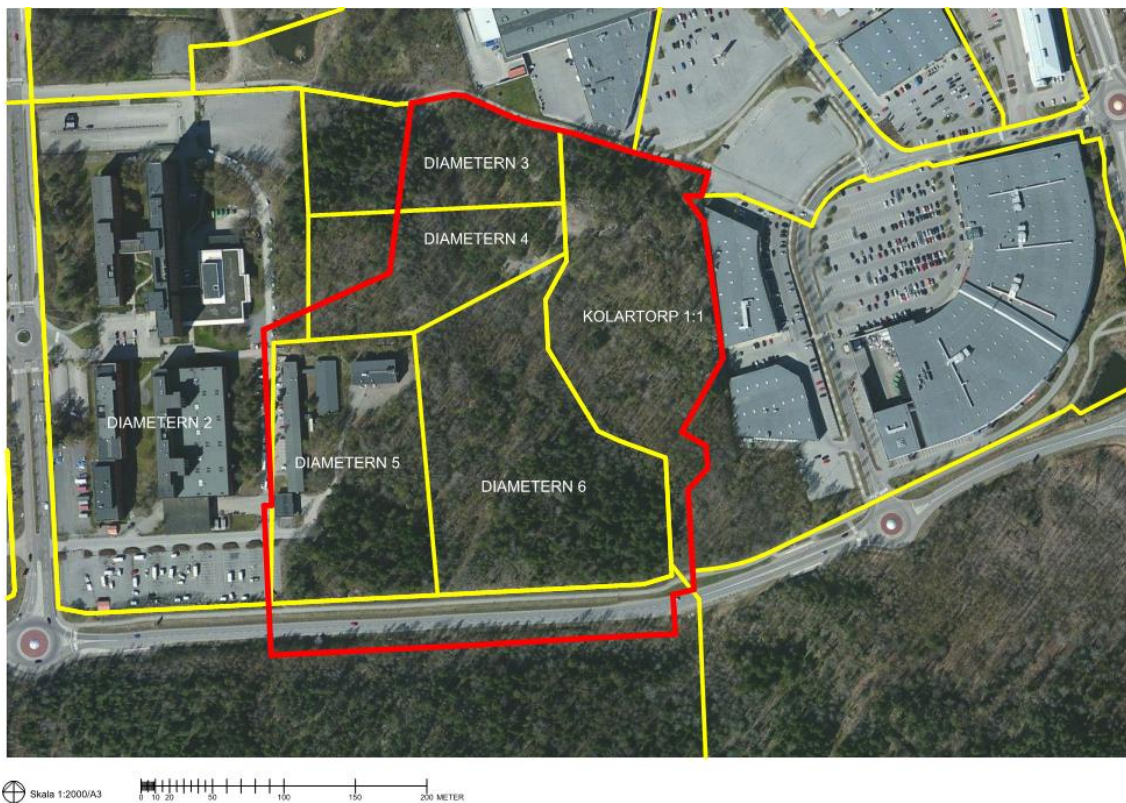
Bild 1 Program- och planområde

På uppdrag av Bostadsutveckling Kungens Kurva AB har Structor Geoteknik Stockholm AB utfört en översiktlig geoteknisk utredning för planerade bostäder m m på fastigheterna Diametern 2, 3, 4, 5 och 6 samt del av Kolartorp 1:1 (Programområdet) inom Kungens kurva handelsområde i Huddinge, se Bild 1 nedan.

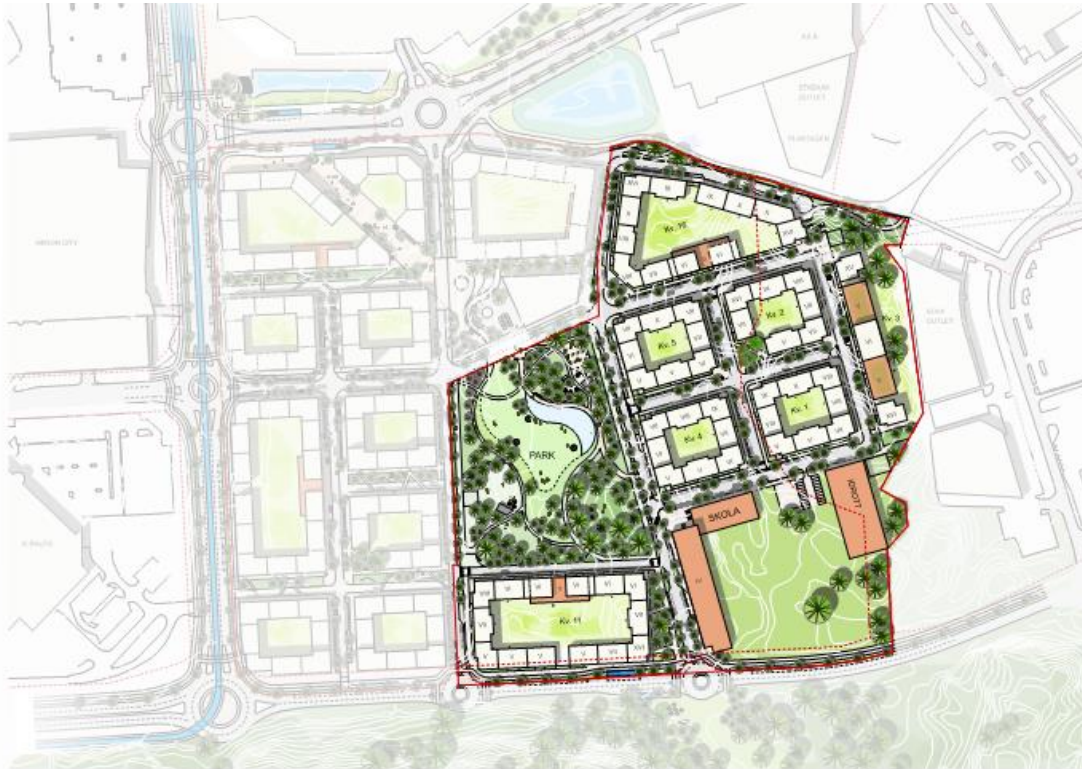
Bild 2 Situationsplan över omfattning av tänkt exploatering inom Dp1, ÅWL Arkitekter 2021-02-25

För exploateringen av Programområdets östra del, Detaljplan 1 (Dp 1), har ÅWL Arkitekter tagit fram ett förslag som redovisas nedan, Bild 2.

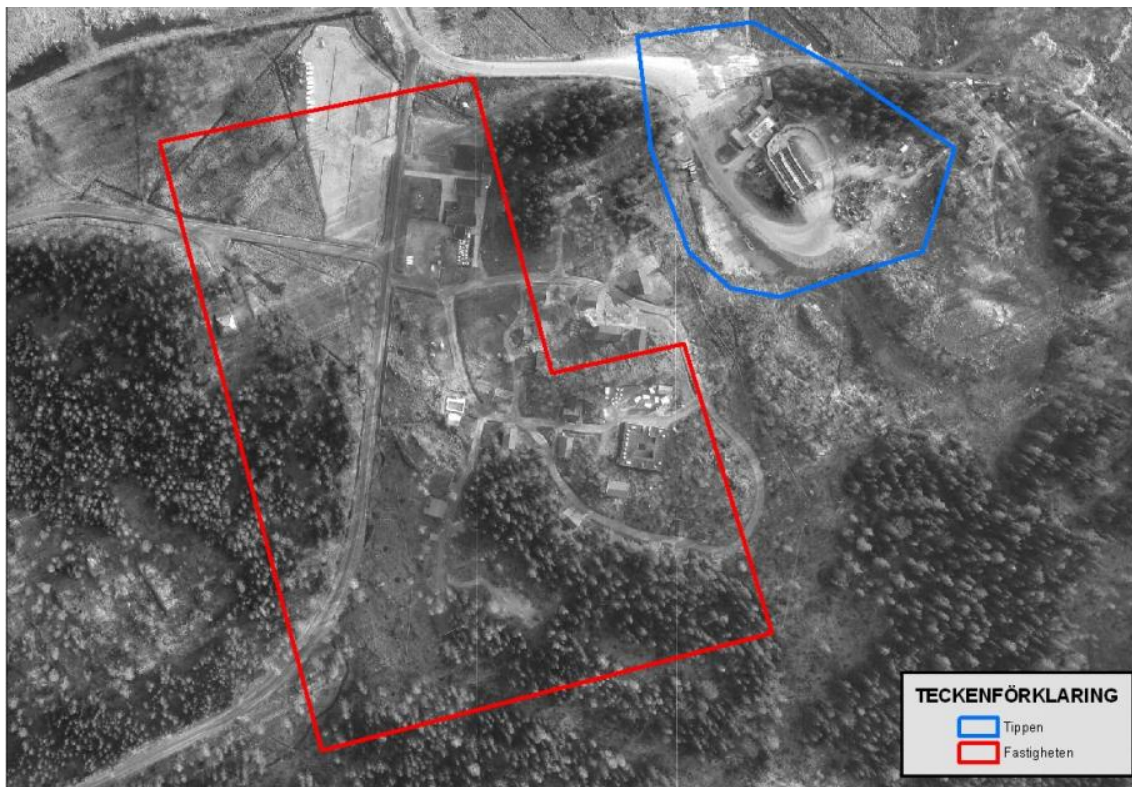
Bild 3. Flygfoto 1969. Det område som anges som "Tippen" är en betongstation ovan deponiområdet. "Fastigheten" är Diametern 2 och 5

Delar av planområdet har varit exploaterat sedan början på 1960 och har delvis även fungerat som deponi för schaktmassor. Bild 3 nedan visar hur en del av planområdet var exploaterat i slutet på 1960-talet.
