TEKNISK PM GEOTEKNIK
MEDICINAREN 19, FLEMINGSBERG

UPPDRAG 321226 Medicinaren 19 Geo
Titel på rapport: Teknisk PM Geoteknik
Status: Underlag för detaljplan
Datum: 2022-02-04

På uppdrag av Hemsö Medicinaren AB har Tyréns Sverige AB utfört en geoteknisk utredning inför planläggning av fastigheten Medicinaren 19 i Flemingsberg, Huddinge kommun (se Figur 1). Inom aktuellt område planeras byggnation av hus 1 och 2 samt ombyggnation av "mittskeppet" i befintlig byggnad.

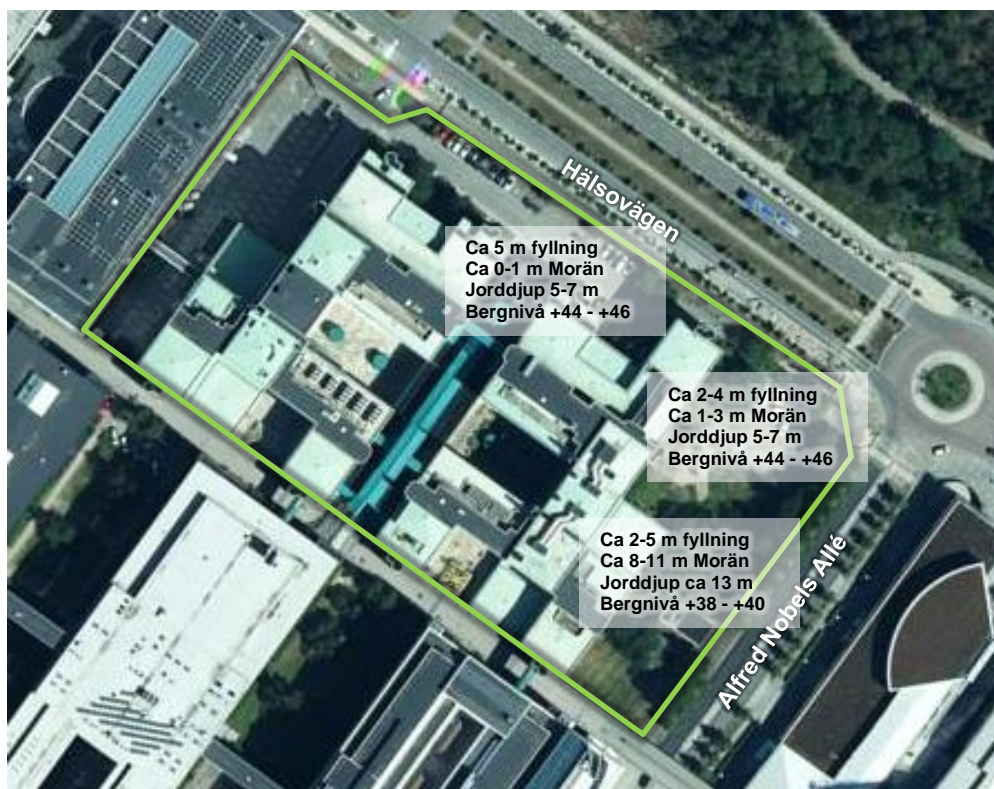
Figur 5 Översiktliga geotekniska förhållanden.

Jordlagerföljden består av ca 3-6 m fyllningsjord ovan 1-10 m friktionsjord på berg. Geotekniska förhållanden redovisas översiktligt i Figur 5.

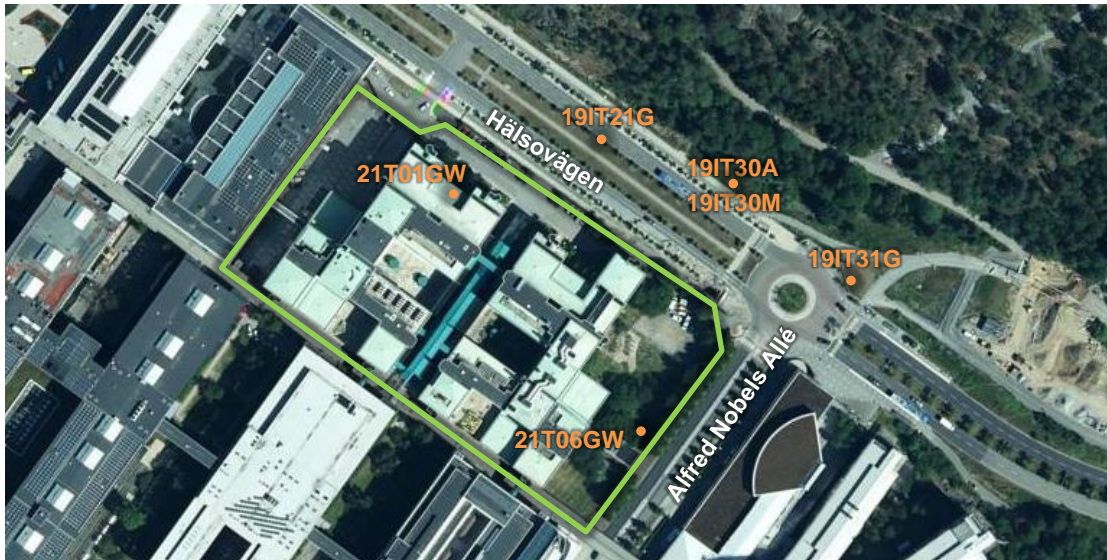
Figur 6. Befintliga grundvattenrör. Grundvattenrör benämnda 21TXXGW har installerats av Tyréns. Övriga rör är inventerade.

Två grundvattenrör installerades inom utredningsområdet i samband med den geotekniska undersökningen som Tyréns utförde i december 2021. I närområdet finns ett flertal äldre grundvattenrör som har inventerats. Lägen på samtliga rör redovisas i Figur 7 nedan. Grundvattennivåmätningar redovisas i Figur 7 nedan. Mätningar utförda tidigare än december 2021 har inventerats. Mätningar utförda från och med december 2021 är utförda av Tyréns.

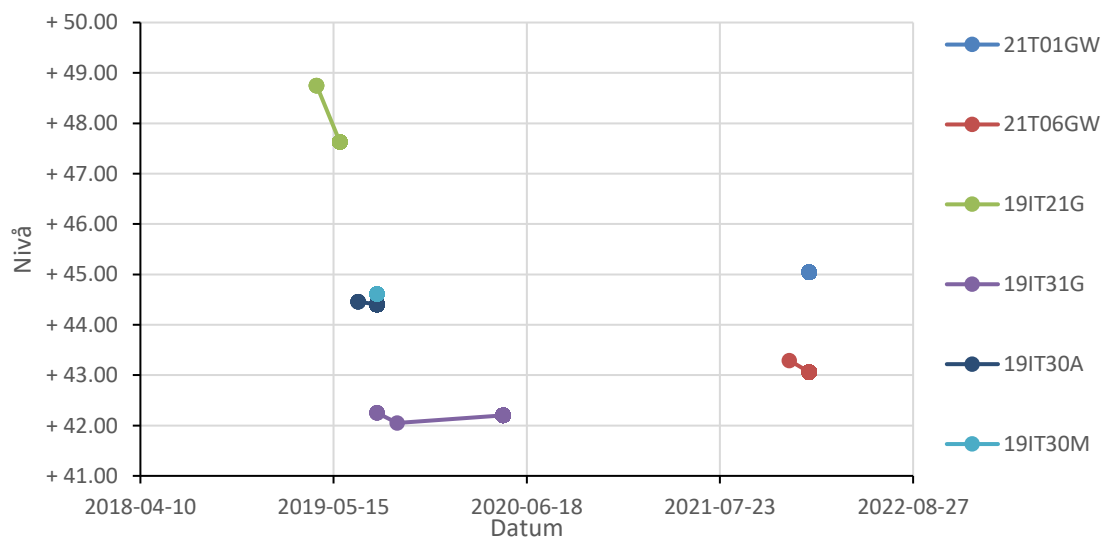
Figur 7. Utförda och inventerade grundvattennivåmätningar. Grundvattennivåmätningar utförda från och med december 2021 har utförts av Tyréns.

Grundvattennivån bedöms ligga mellan nivå +42 och +45, vilket motsvarar ca 7-10m under markytan enligt marknivåerna inom fastigheten.

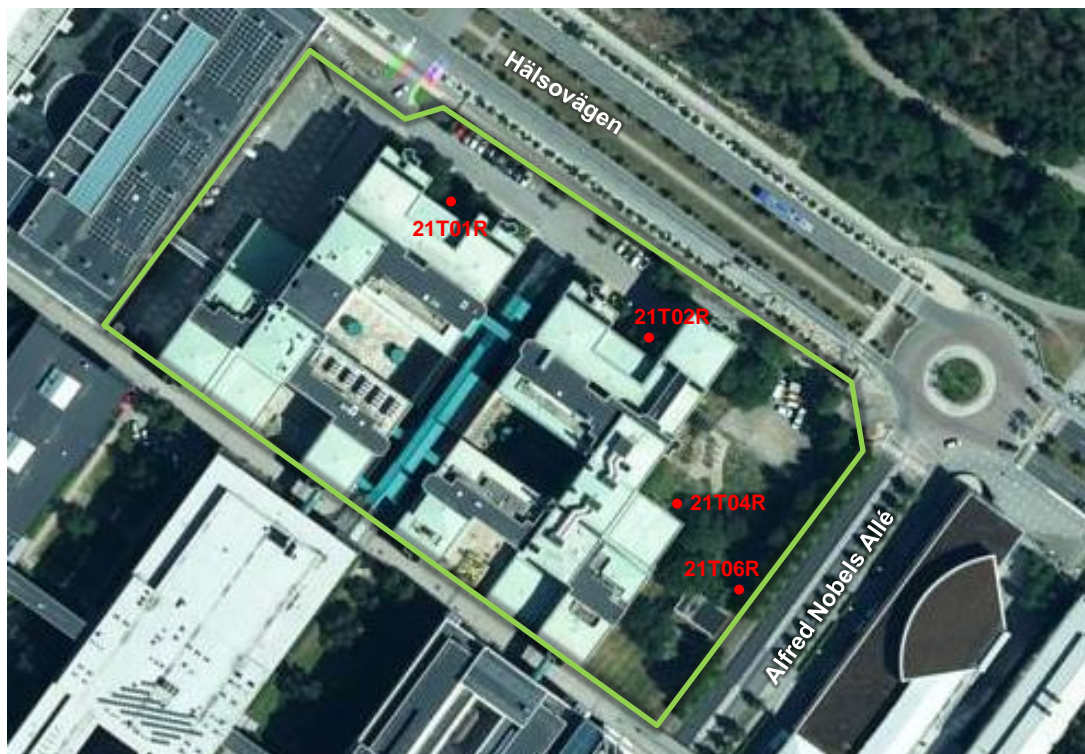
Figur 9 Undersökningspunkter där radonundersökning har utförts med Markus 10.

Mätningar med Markus 10 har utförts i fyra undersökningspunkter, vars lägen framgår av Figur 9 nedan. Resultaten redovisas i Tabell 2.
