# HSB TRÅNGSUND DAGVATTENUTREDNING - SÄNDAREN 2

UPPDRAG 292834, DVU HSB Trångsund  
Titel på rapport: HSB Trångsund dagvattenutredning  
Status: Slutrapport  
Datum: 2020-12-21

## SAMMANFATTNING

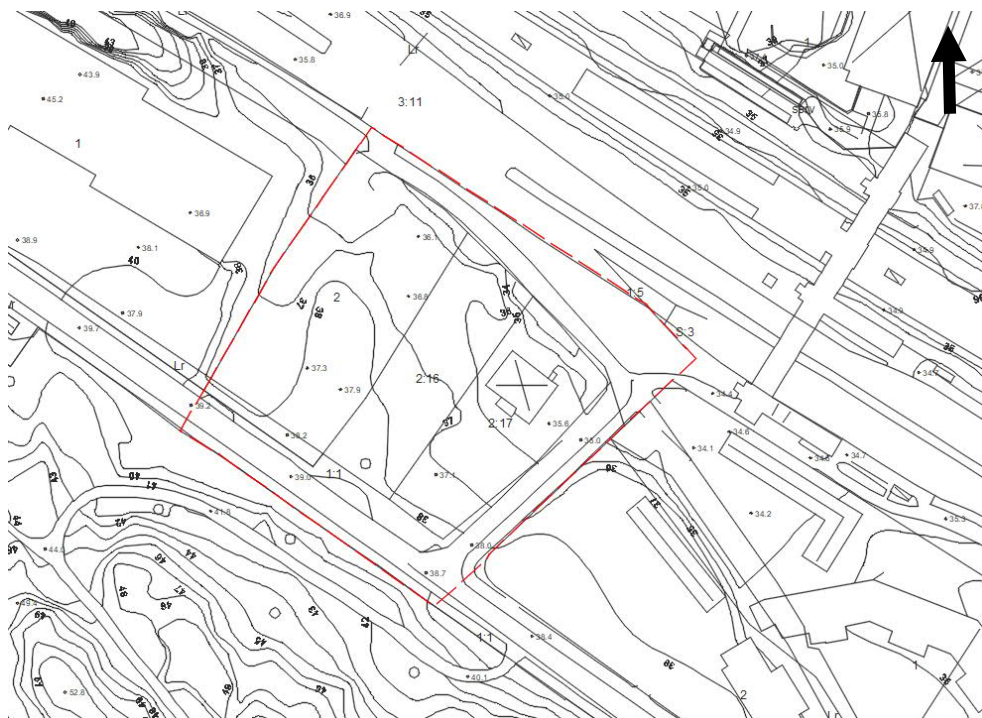
Figur 4. Höjdmödel över utredningsområdet med omnejd (Semrén & Mårtensson, 2019-02-08). Utredningsområdet ungefärligen markerat med röd streckad linje.

Utredningsområdet lutar generellt ned mot en lågpunkt i nordöst angränsande mot Magelungsvägen och höjden för området varierar mellan 39 till 34 m.ö.h (se Figur 4). Den befintliga bebyggelsen ligger ca 2,5 meter över nivån vid Magelungsvägen.

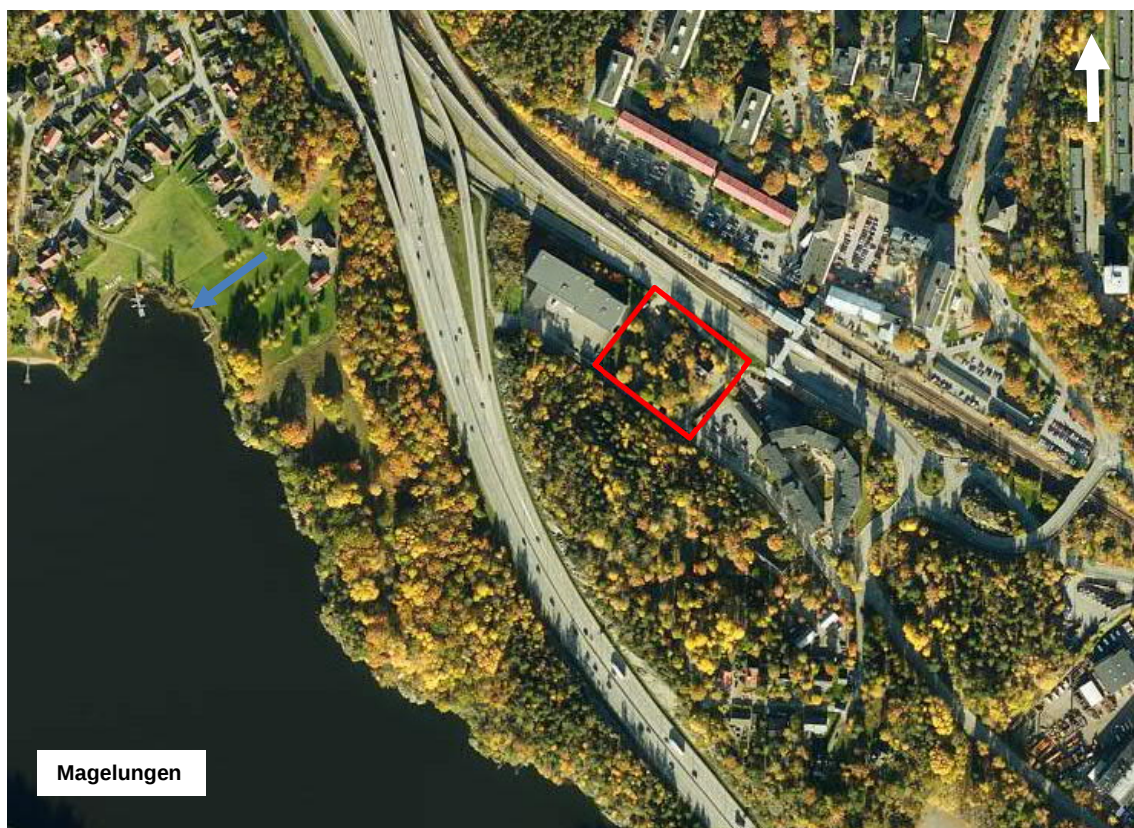
Figur 5. Utredningsområdets lokalisering (röd markering) i förhållande till strandlinjen för sjön Magelungen (flygfoto från Eniro.se). Ungefärligt läge för utsläppspunkt markerad med blå pil.

Utloppet till Magelungen sker i sjöns östra del nära utloppet till Drevviken via Forsån (Figur 5). Magelungen ligger inom Stockholms stad och Huddinge kommun och är en del av Tyresåns sjösystem. Enligt Tyresåns vattenvårdsförbund är Magelungens vatten näringsrikt med höga halter av fosfor. Sjön har återkommande problem med syrebrist, algbloomning och igenväxning.

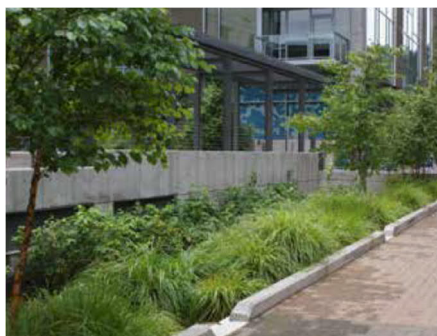
Figur 6. T.v. Exempelbild med regnväxtbäddar och t.h. utkastare med rännal som leder vatten från stuprör till grön yta alternativt regnväxtbädd<sup>8</sup>.

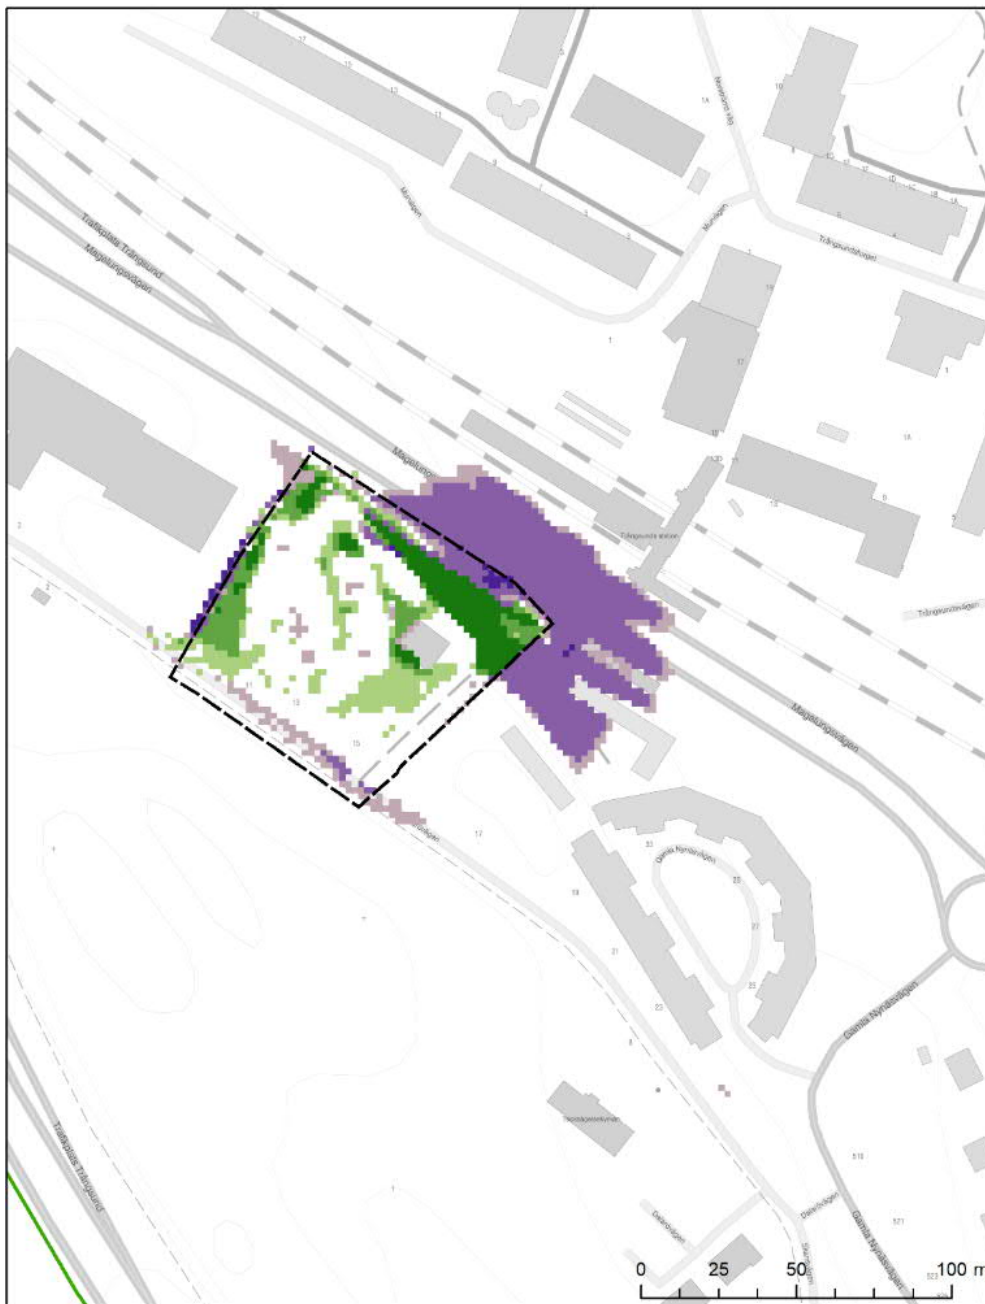
**Skillnad i vattendjup mellan befintlig och planerad bebyggelse med dagens dagvattenkapacitet**

Figur 11. Skillnad i vattendjup mellan befintlig och planerad bebyggelse med nuvarande dagvattenkapacitet i Magelungsvägen.

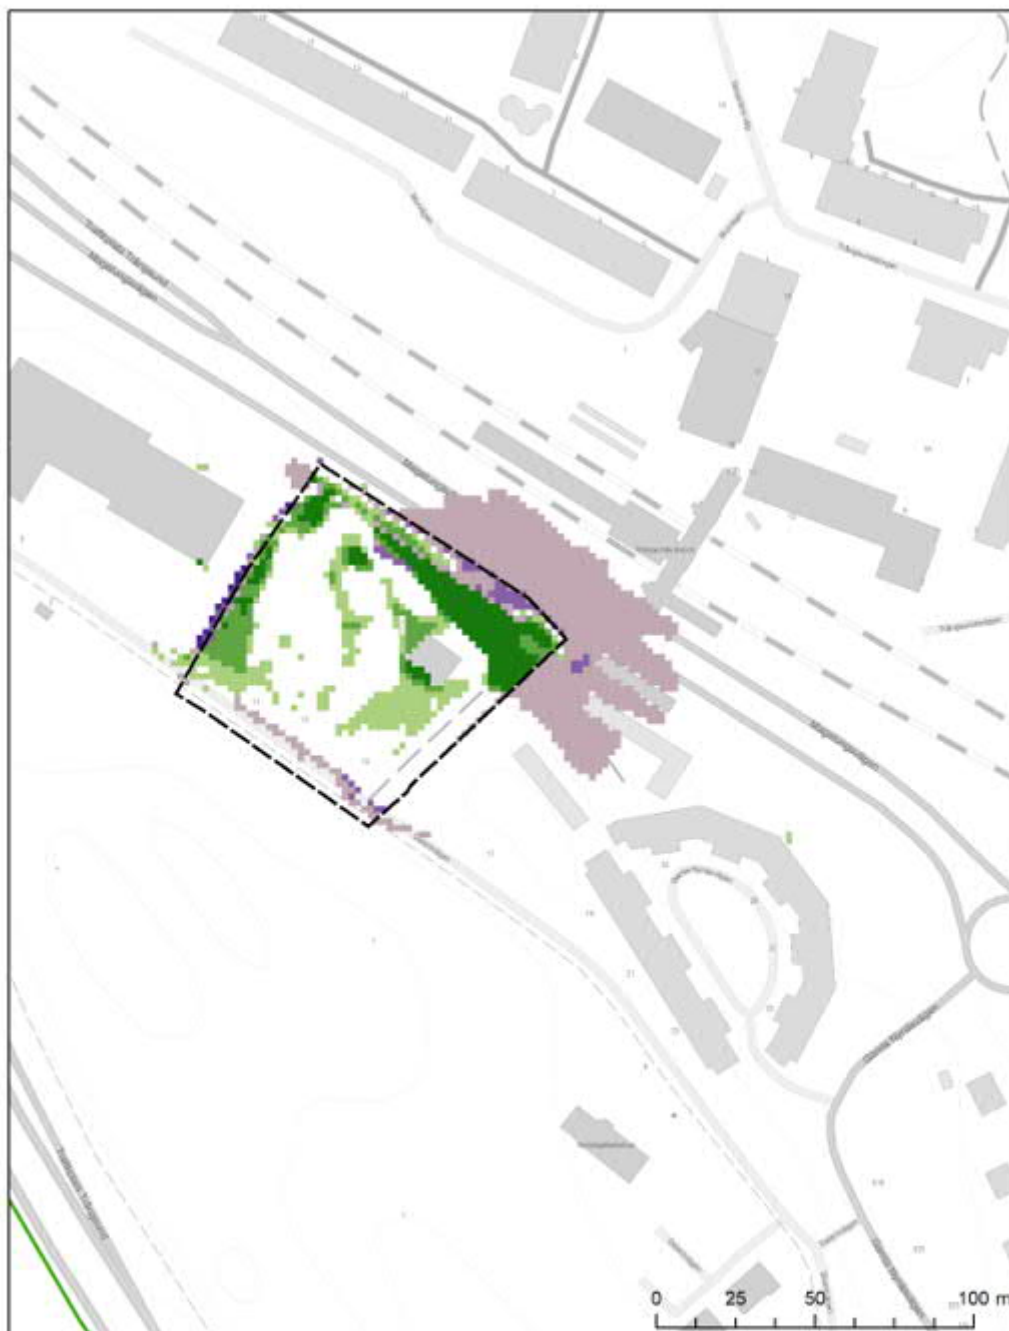
**Skillnad i vattendjup mellan befintlig och planerad bebyggelse med ökad dagvattenkapacitet**

Figur 12. Skillnad i vattendjup mellan befintlig och planerad bebyggelse med utökad dagvattenkapacitet i Magelungsvägen motsvarande ett klimatanpassat 20-årsregn.

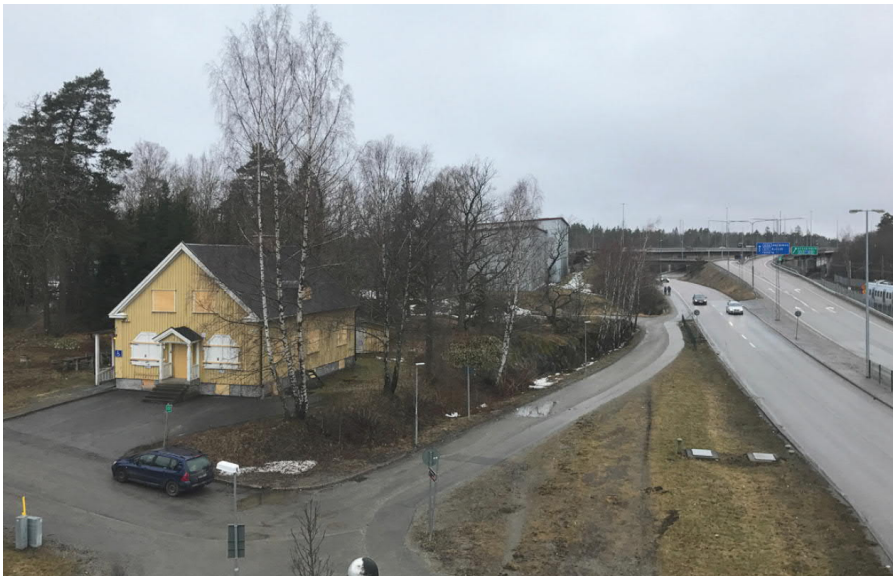
Figur 14. Lågpunkt i norra delen av utredningsområdet, söder om Magelungsvägen. Foto taget i västlig riktning från utredningsområdets nordöstra hörn (Semrén+Månsson, 2018-12-06).
