Rosenhill

Geoteknisk utredning för detaljplan

2018-07-31

Rosenhill, Huddinge

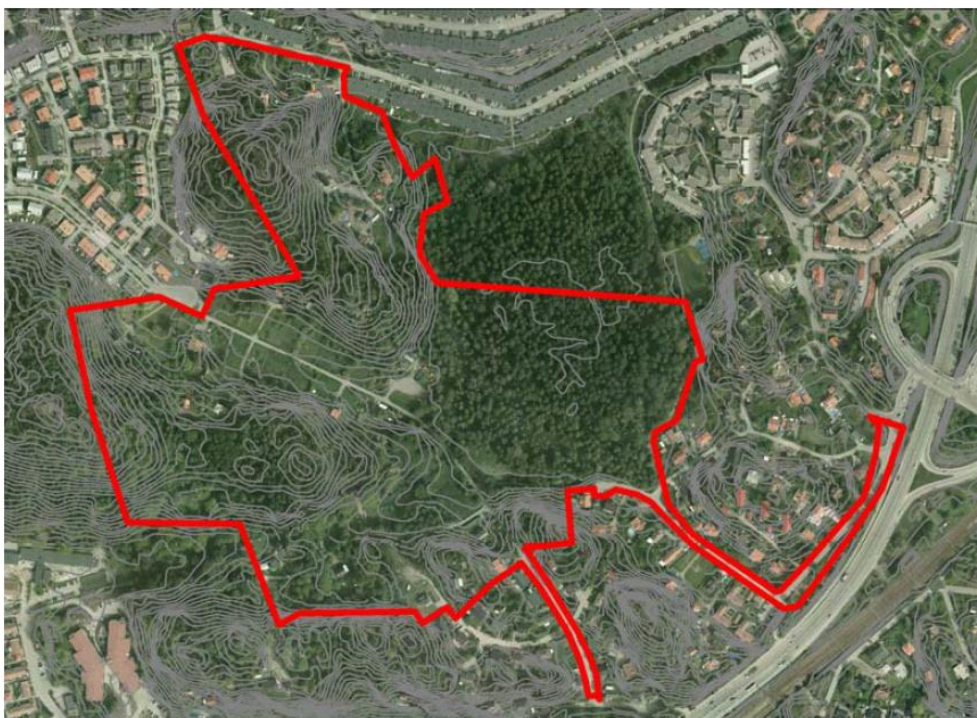
Figur 2-1. Planområde.

Marken inom området är kuperad och de planare låglänta ytorna mellan höjderna sluttar generellt svagt från väster mot öster.

Se figur 2-1 för aktuellt planområde.

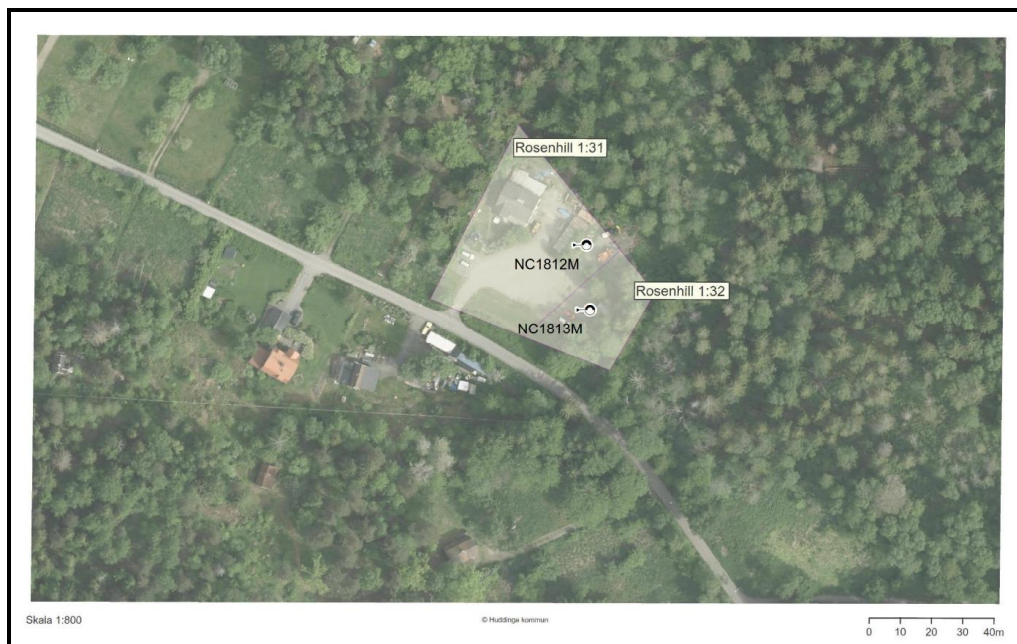
Norconsult AB fick i samband med den geotekniska utredningen i uppdrag att utföra en översiktlig miljöteknisk markundersökning, ”stickprovskontroll”, avgränsad till två provpunkter på fastigheterna Rosenhill1:31 och 1:32 där det tidigare legat en bilfirma, se figur 4.1 nedan. Syftet med stickprovskontrollen var att utreda om misstänkta föroreningar så som metaller, alifater, aromater, BTEX, samt polycykliska aromatiska kolväten (PAH) kunde påvisas i jorden.

Figur 4.1. Fastighetskarta över var stickprov togs ut. Kartunderlag omarbetat av Norconsult.
