Rapport

Markmiljöundersökning

Centralmarken, Huddinge kommun

Projektnr: 21062020
Datum: 2021-09-10, rev 2021-09-30, 2022-02-23
Upprättat av: Robin Axelson, EnvyTech Solutions AB
Granskad av: Victor Steffansson, EnvyTech Solutions AB
Beställare: GeoMind KB

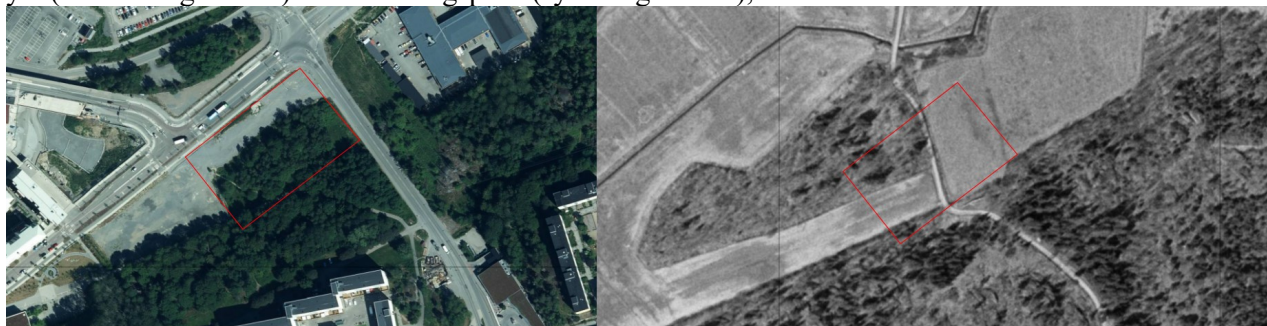
Enligt historiska flygfotografier från 1955-1967 (foto 1) har berörd fastighet tidigare utgjorts av jordbruks- och skogsmark. Fastigheten har sedan exploaterats och utgör idag en hårdgjord yta (nordvästliga delen) samt ett skogsparti (sydöstliga delen), se foto 1.

Foto 1 Ortofoto samt historiskt flygfotografi, 1955-1967 (www.eniro.se)

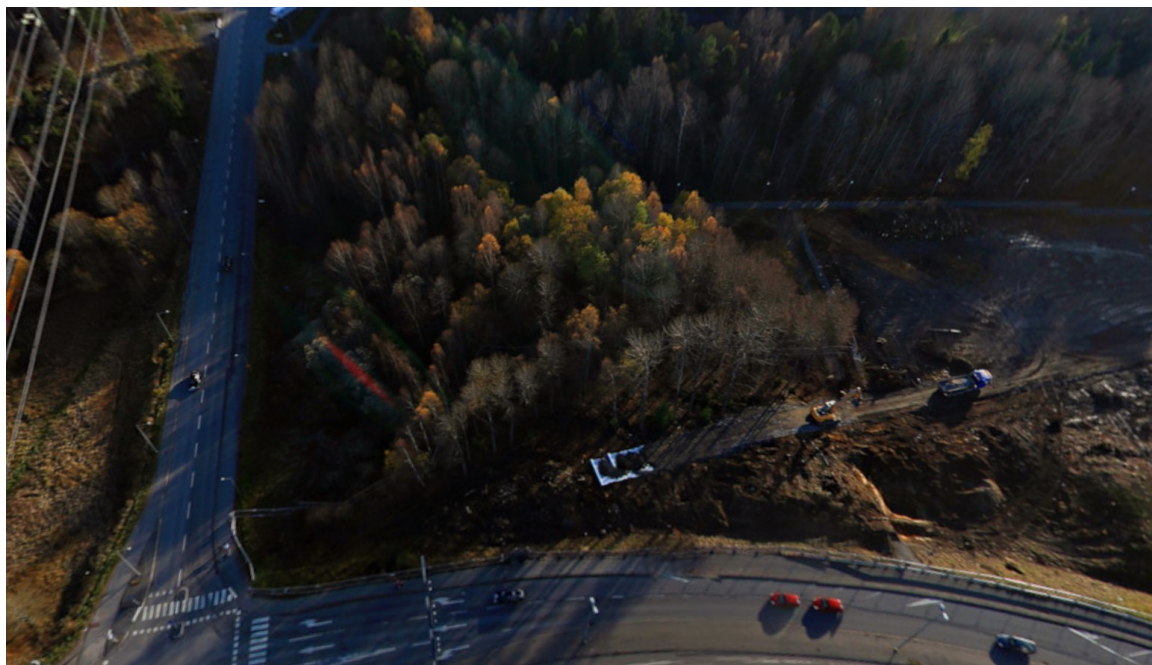
Foto 3 drönbild över fastigheten (www.hitta.se)

Topografin inom undersökningsområdet är kuperad, med högsta punkt (utfyllnad) ut mot Regulatorvägen och lägst punkt ned mot skogsområdet (sydost). Markytorna inom det undersökta området utgörs av fyllnadsmassor med underliggande lera.

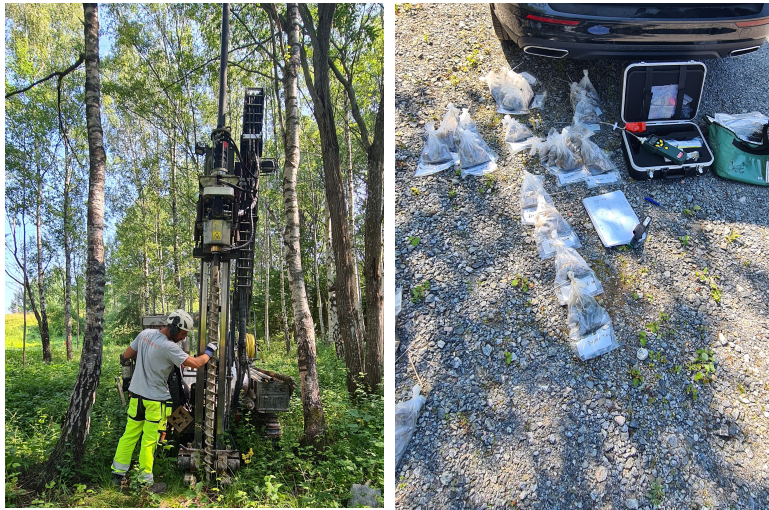
Foto borrhning mha Geotech borrhandsvagn samt mätning av VOC mha PID

Markundersökningen har genomförts genom skruvprovtagning med Geotech 504-18 borrhandsvagn.

Jordprov uttogs som samlingsprov vid varje meter eller vid förändring av jordart. Totalt uttogs 25 st prover för fältanalys. Dessa prover analyserades med hjälp av en PID (Photoionization detector) för detektering och mätning av flyktiga organiska kolväten (VOC), se sammanställning i fältprotokoll, bilaga 2.

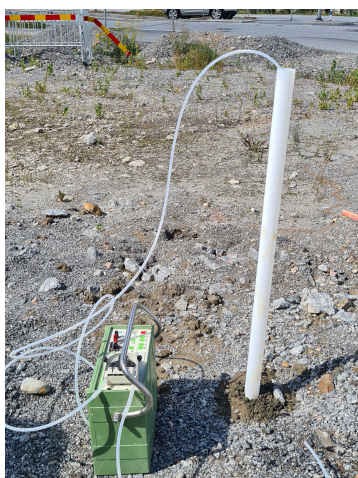
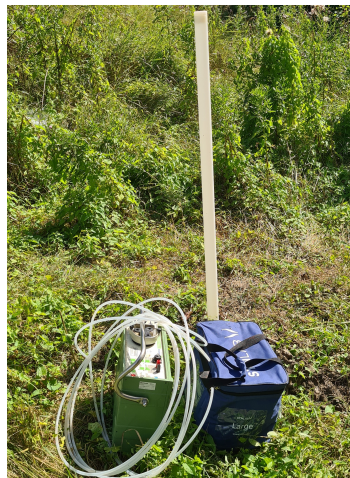
Foton visar uttag av vattenprover mha peristaltisk pump.

Grundvattenprover uttogs ca 3 veckor efter det att grundvattenrören installerats. Vid provtagningen användes peristaltisk pump och tillrinningen var god efter omsättning, i samtliga rör utom provpunkt GV_02, där inget prov kunde uttas. Detta beror med största sannolikhet på att grundvattennivån sjunkit under den varma sommarperioden.

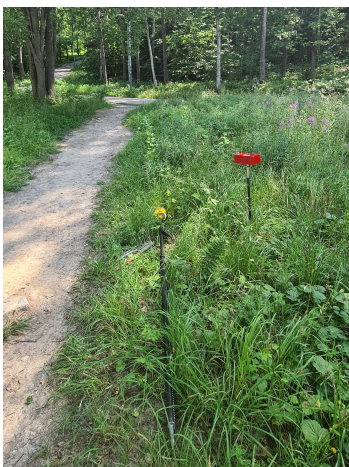
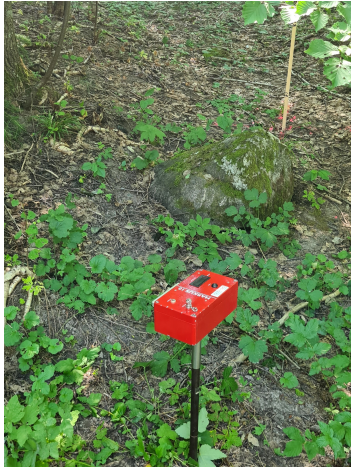
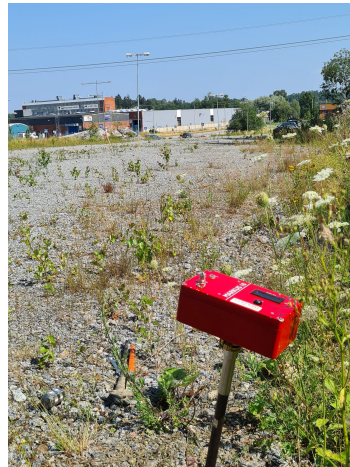
Foton av pågående mätning av markradon, mätinstrument Markus 10.

Radonhalt i mark har registrerats med det direktregistrerande mätinstrumentet Markus 10 vid 6 st mätpunkter. Mätning utfördes genom att slå ned porgasspjutet ca 70 cm ned i marken. Instrumentet registrerade sedan porgas i ca 10 min innan avläsning av uppmätt värde utfördes.
