## **SLUTRAPPORT: Geohydrologisk utredning i Norra Länna**

### **Beställare: Huddinge kommun**

Uppdragsledare  
Karl Johan Lenneryd/073-347 12 65  
Datum  
2018-02-26 **SLUTRAPPORT**

Uppdragsnummer  
230 561  
Uppdragsnamn  
Huddinge dv, Länna industriområde

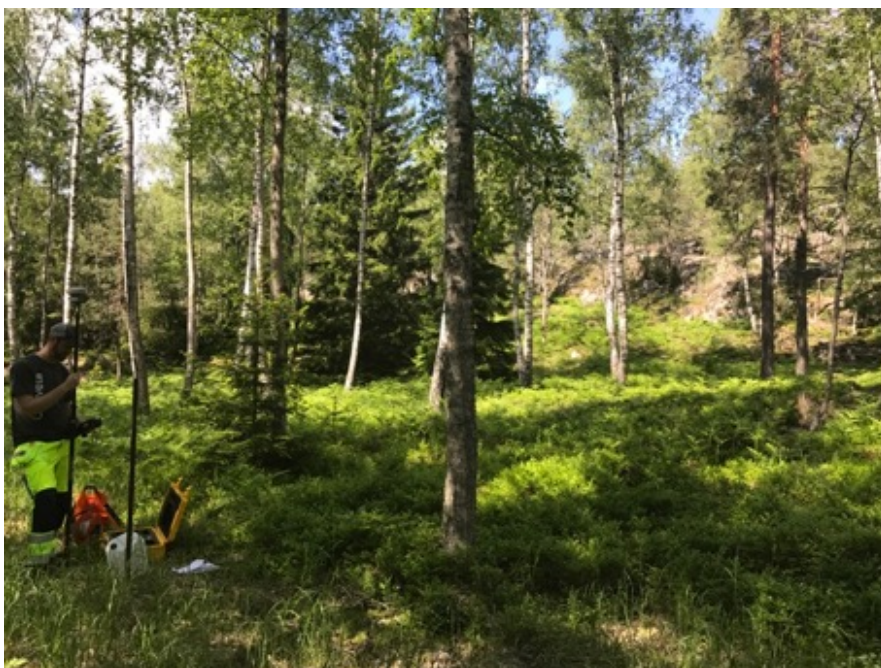
**Figur 1. Platsbestämning av grundvattenrör nummer 13AT06G i området. Foto Geoveta, juni 2017.**

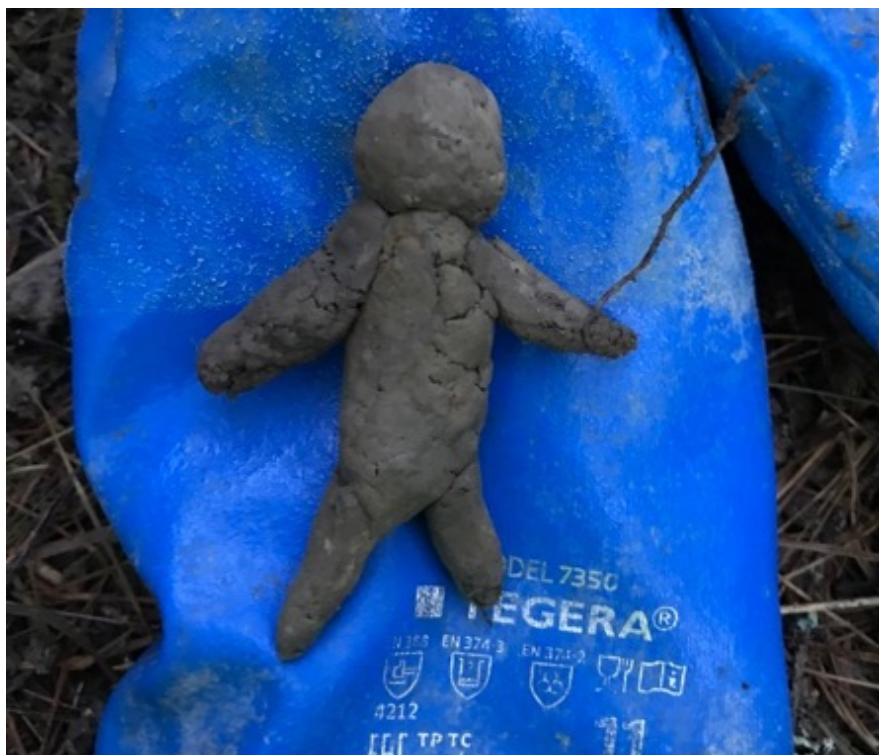
**Figur 8. Lera är lätt att forma. Foto från Geoveta.**

Materialet i åsen är en blandning av stenar, block och finare material framförallt lera, se figur 8. Blocken och stenarna är överlag kantiga (figur 9) även om det förekommer inslag av rundade stenar samt block. Vid en av provpunkterna återfanns en berghäll eller större block på cirka trettio centimeters djup. Stenarna/blocken var mycket tätt packade och omöjliggjorde i praktiken grävning med spade djupare än 20–50 cm.

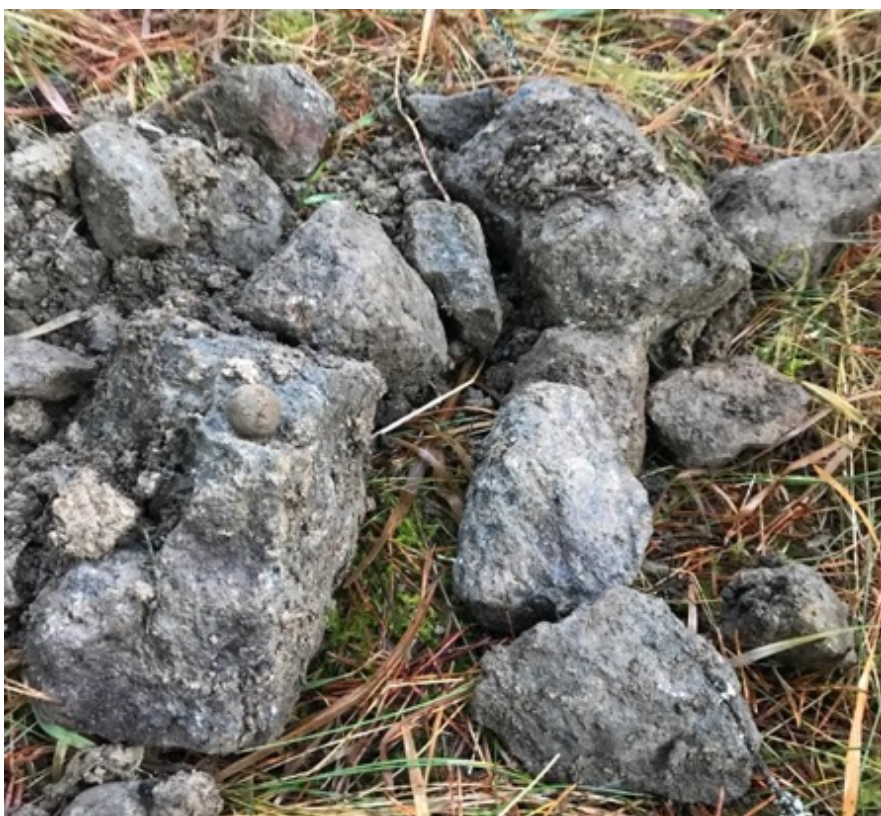
**Figur 9. Typiska block och stenar för området. Notera de kantiga formerna. Foto från Geoveta.**

höjdpunkterna i terrängen. Jämför dessutom formen och storleken på blocken/stenarna i figur 9 och figur 10 det är troligt att det är kross- och fyllningsmaterial i åsen precis som under motorvägen. Isälvsmaterial är rundat, inte kantigt.

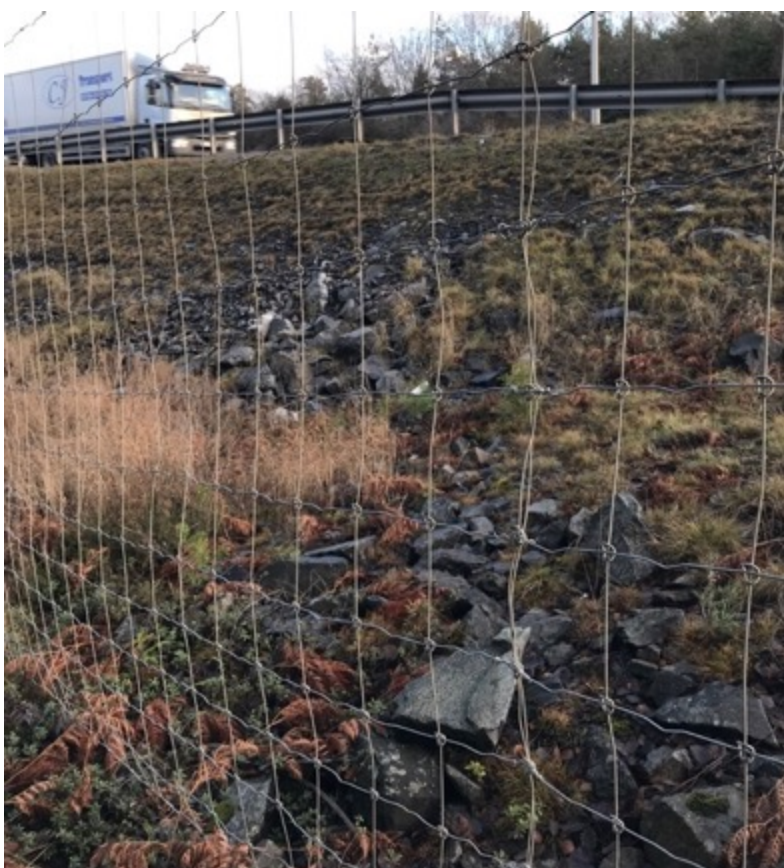
**Figur 10. Nynäsvägen, riksväg 73.**
