# PARADISBACKEN 33

## PM Geoteknik

Beställare

HUDDINGE SAMHÄLLSFASTIGHETER AB

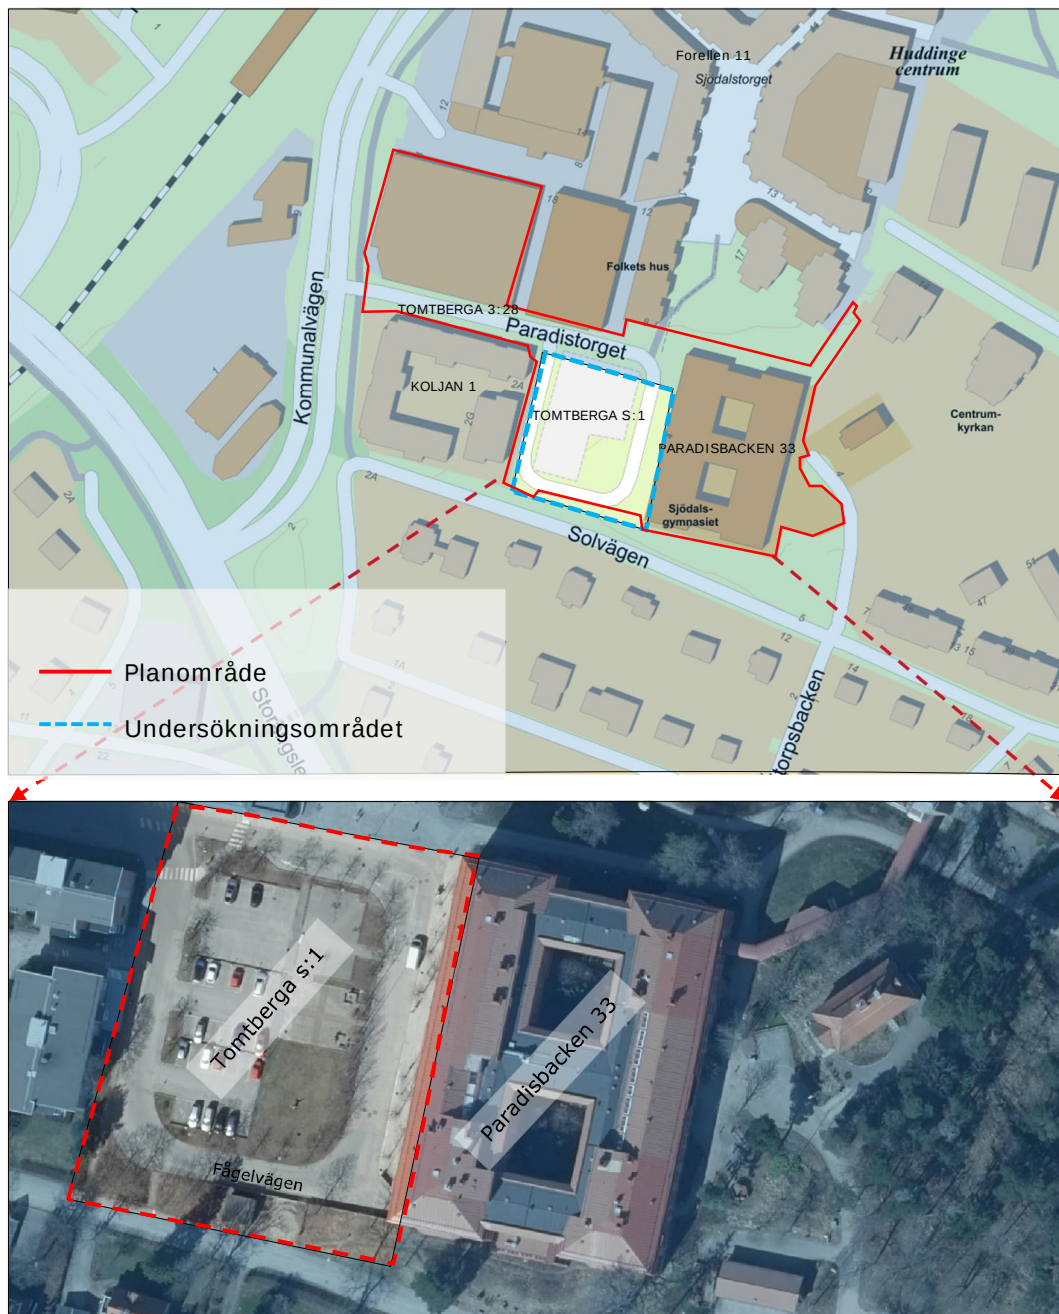
På uppdrag av Huddinge Samhällsfastigheter AB har AFRY utfört en geoteknisk undersökning inom delar av fastigheterna Tomtberga s:1 och Paradisbacken 33, Huddinge inför detaljprojektering av planerad nybyggnation, ombyggnation och anläggningar inom området. Uppskattad area på utredningsområdet i det här uppdrag är ca 1hektar, se Figur 1-1.

Figur 1-1 Översikt över utredningsområdet.

Inom utredningsområdet finns en huskropp (Paradisbacken 33) samt parkeringsytor. se Figur 1-1.
