## MUR Geoteknik

### PARADISBACKEN 33

### Markteknisk undersökningsrapport Geoteknik (MUR)

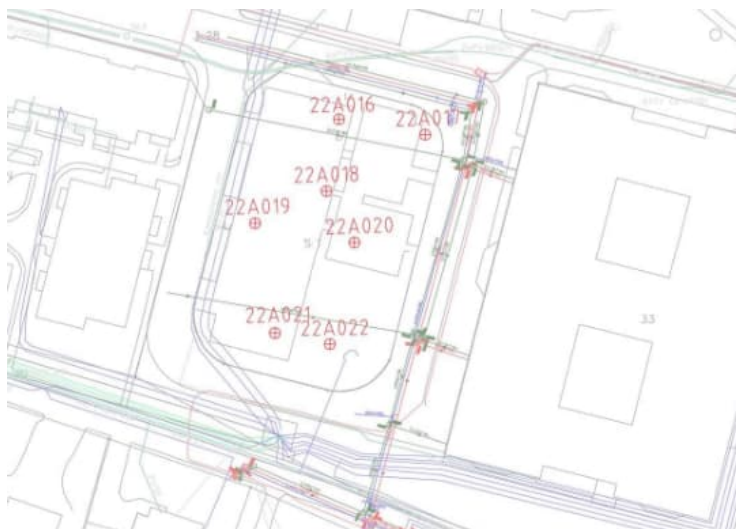
Figur 8.1 Provpunkter för sulfidundersökning (kaxprovtagning).

Totalt har 7 bergprover analyserats med avseende på totalsvavelhalt, ABA, NAGpH samt grundämnen. Resultat av utförda analyser redovisas i sin helhet i PM Bergteknik Paradisbacken 33 Sulfidutredning, daterad 2022-05-10.
