## PM Geoteknik

Brf Sändaren, Trångsund Huddinge kommun

Uppdragsnummer: 5097

Datum: 2019-04-30

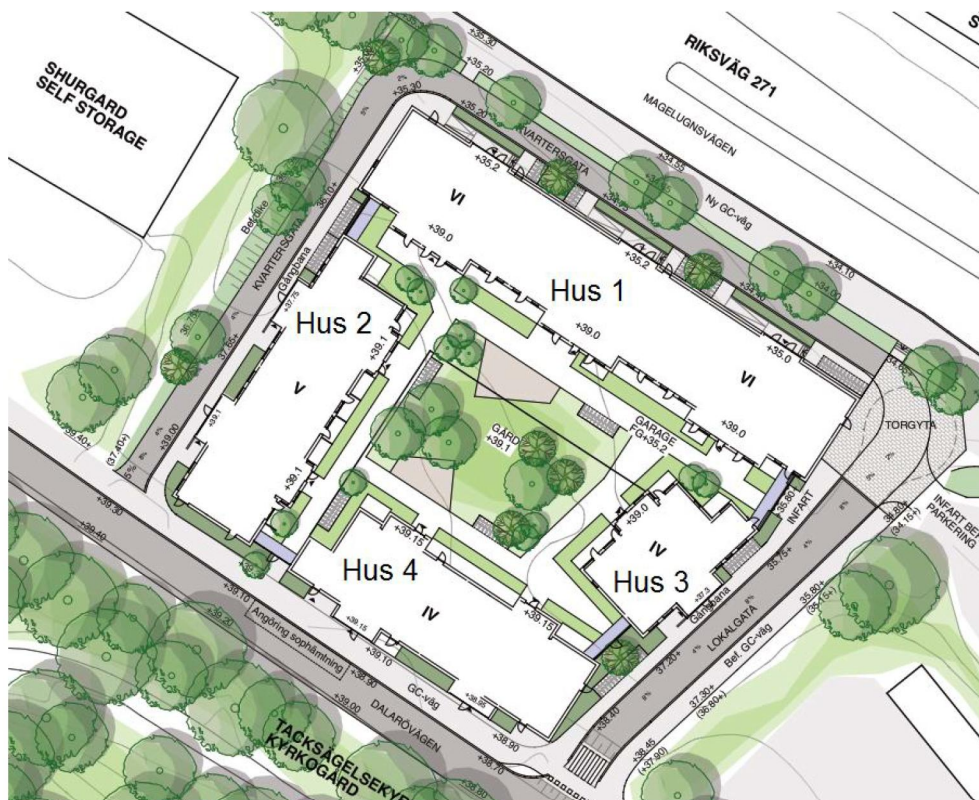
På platsen planeras fyra flerfamiljshus med upp till sex våningar. Hus 1 och hus 2, planeras dessutom med ett garageplan. Garaget ska gå in en bit under gården. Färdig golvnivå för garage är planerat till + 35,2. Hus 3 och hus 4 har planerade golvnivåer på + 39 respektive +39,15.

Figur 2: Planerad bebyggelse.
