Tillägg till

KORALLROTEN 15-17

Kulturhistorisk bedömning och konsekvensanalys vid nybyggnation av avstyckade fastigheter, Korallroten 15-17, Huddinge socken och kommun, Södermanland

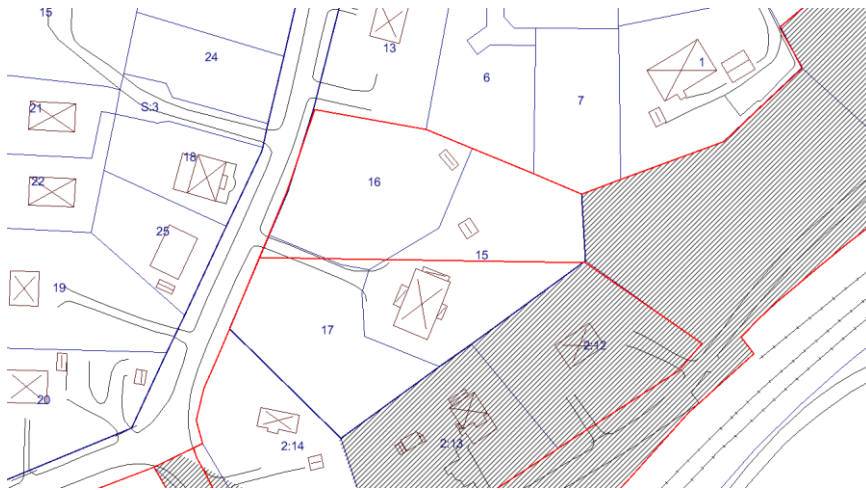
Fig. 1. Fastighetsgränser för Korallrotten 15, 16 och 17. Bildkälla: Huddinge kommun

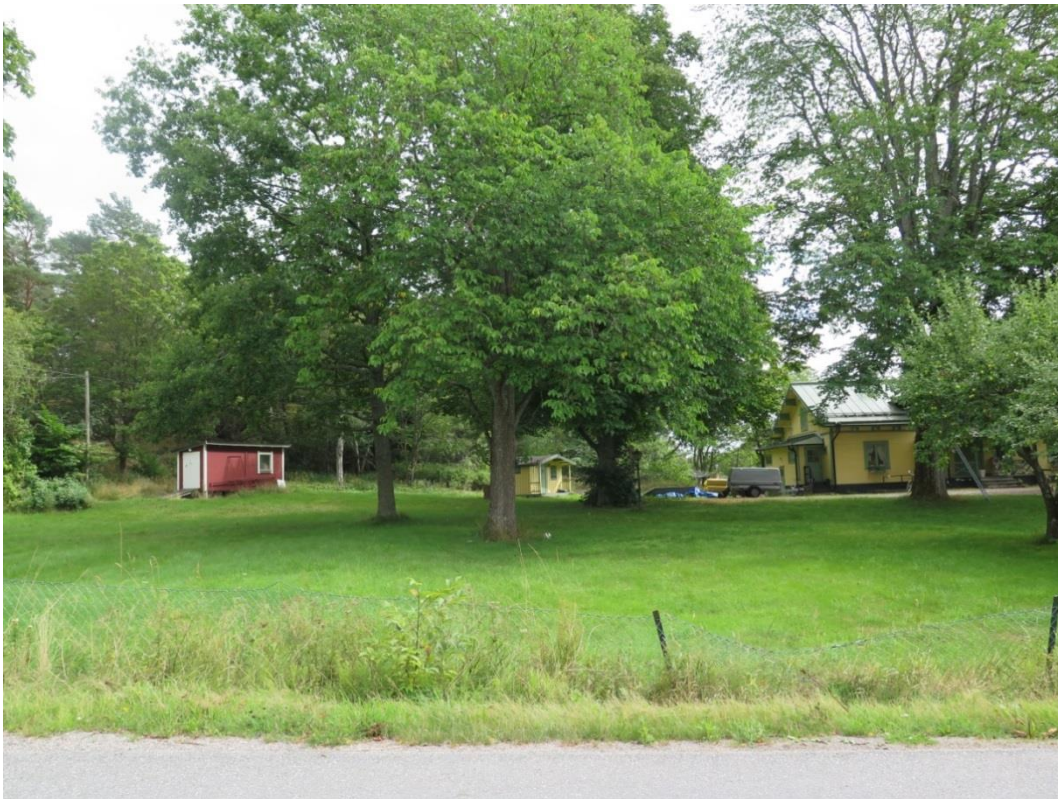
Fig. 3. Korallroten 16. Ny byggnad placeras en bit in från gatan och på tomtens nordöstra del.

Ny byggnad anpassas till befintlig bebyggelse, tomt och terräng och placeras förslagsvis på den nordöstra delen av Korallrotten 16, där trädgården övergår till naturmark. Placeringen på denna del av tomten bör möjliggöra att flera av de befintliga lövträden kan bevaras och att den befintliga trädgården fortsatt upplevs som en sammanhållen enhet. En tillbakadragen placering på denna del av tomten gör att en ny huvudbyggnad inte konkurrerar med huvudbyggnaden på Korallrotten 15, som fortsatt får en framträdande placering.

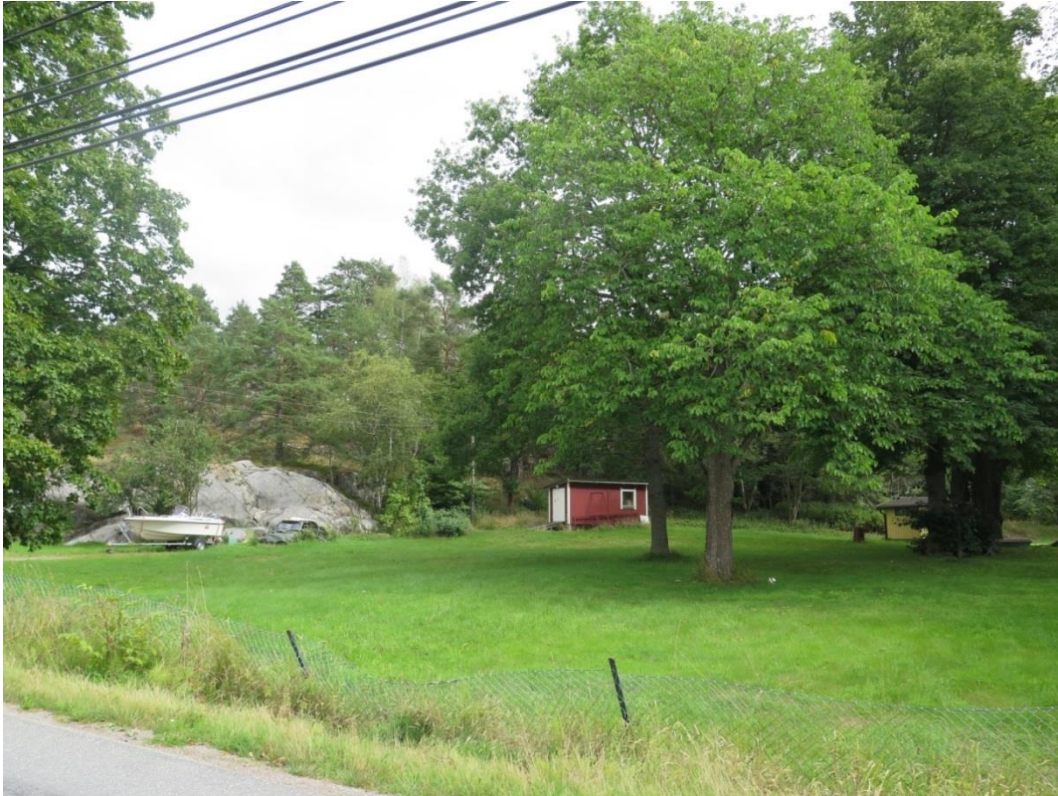
Fig. 4. Den norra delen av tomten där ny byggnad föreslås placeras.
