# PM NATURMILJÖ

ÄNDRING DETALJPLAN KUNGENS KURVA,  
IKEA FASTIGHETER AB

Kund: IKEA Fastigheter AB

Organisation Sigma Civil

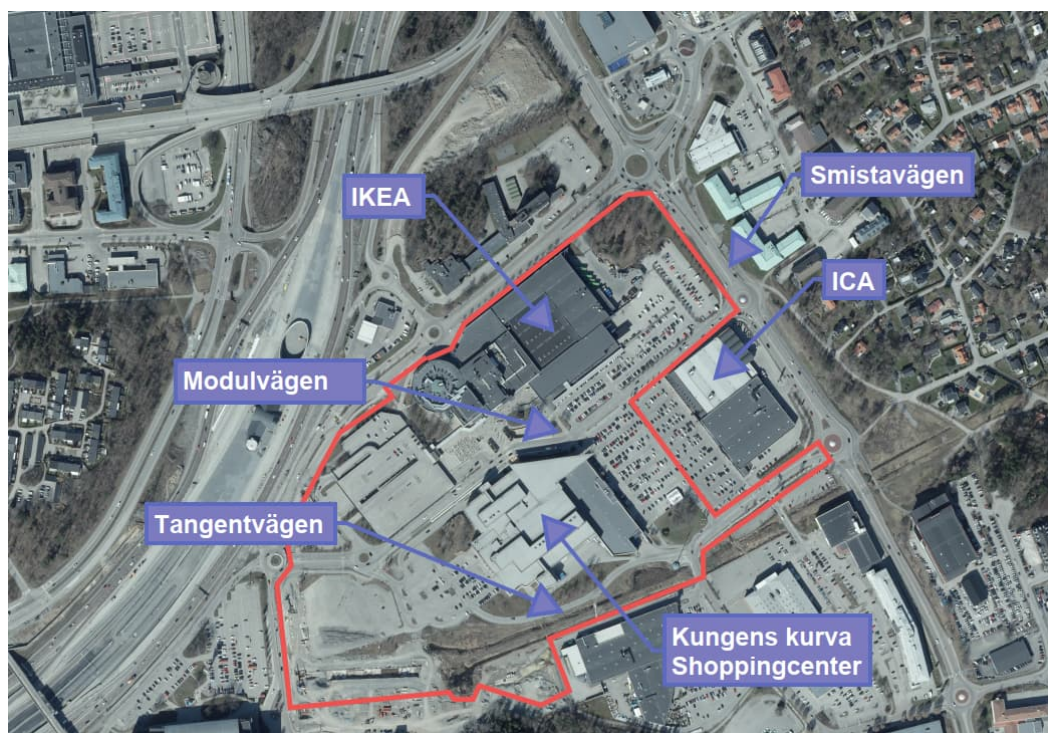
Figur 1. Ortofoto över planområdet. I figuren redovisas i rött en ungefärlig detaljplanegräns.

Området består idag i huvudsak av byggnader och tillhörande parkeringar. Se figur nedan för ortofoto.
