# DAGVATTENUTREDNING – ODIN 3 OCH ODIN 6

SLUTRAPPORT  
2020-11-25

UPPDRAG 284234, Stuvsta Kv odin 3 och 6 - Dagvattenhantering  
Titel på rapport: Dagvattenutredning Odin 3 och Odin 6, Huddinge Kommun  
Status: Slutrapport  
Datum: 2020-11-25

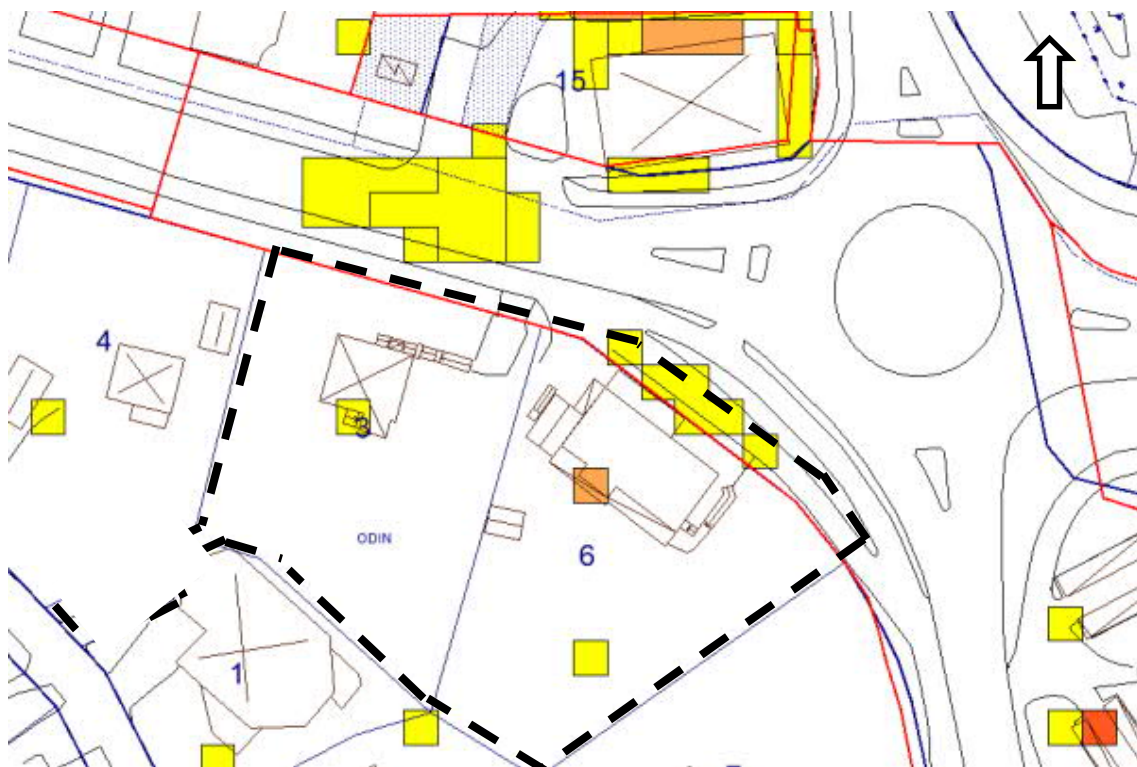
Figur 4. Skyfallskartering med maximala vattendjup. Utredningsområdet ungefärligen utritad med streckad linje. Gul färg anger 0,1- 0,3 m vattendjup. Källa: Skyfallsmodellering, Huddinge kommun, 2018-06-19.

En översiktlig skyfallsmodellering gjord av SVOA (Skyfallsmodellering, Huddinge kommun, 2018-06-19) visar att det finns risk för stående vatten på angöringsytan till nuvarande verksamheter vid extrem nederbörd, se Figur 4. Detta bör beaktas vid höjdsättning av FG mot gata. Då angöringsytan inom planområdet utgör en mindre lägpunkt kan ny höjdsättning av denna troligen minska riskerna. Föreslagna LOD-åtgärder kommer också att reducera avrinningen till detta område och därmed även minska flödena bort från planområdet till omgivningen. Flödesvägar enligt Skyfallsmodelleringen indikerar att dagvatten från angöringsytan och Häradsvägen rinner in mot fastigheten på andra sidan Häradsvägen.

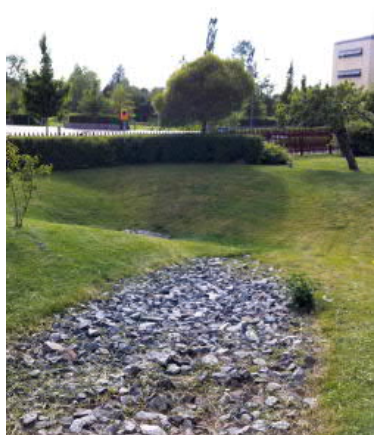
Figur 7. Exempelutformning av makadam/krossdike hämtade från Stockholm Vatten och Avfall.<sup>8</sup> Tänkt LOD-lösning för avrinningen från gårdsyta och avrinning från tak med lutning mot gård. Rasterytan i figuren ersätts på större delen av mer skålad grön dikesanvisning för rening. I den vänstra delen kan ev. kross i ytan läggas för att kunna hantera större flöden vid intensiv nederbörd.

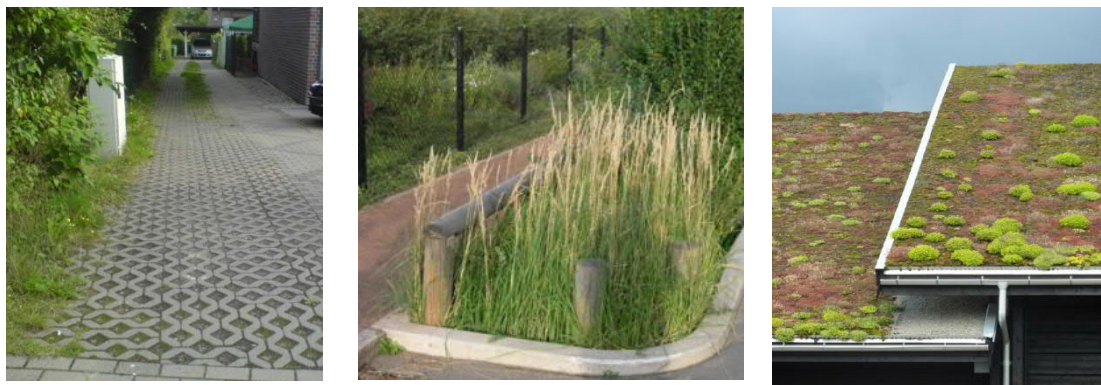
Figur 8. Exempel på dagvattenlösningar för omhändertagande av dagvatten från kvartersmark hämtade från Stockholm Vatten och Avfall.<sup>9</sup> T.v. genomsläpplig rasteryta, i mitten nedsänkt växtbädd och t.h. utformning av växtbeklätt tak.

Åtgärder som bidrar med ytterligare robusthet till systemet kan vara att ökad andel gröna tak samt anlägga växtbäddar på innergården. Istället för hårdgjorda ytor på förgårdsmark kan olika typer av vattengenomsläpplig beläggning så som grus, hålsten, plastraster, marksten med genomsläppliga fogar) anläggas för att erhålla fördröjning samt rening av dagvattnet, se Figur 8.
