## **Kv Gymnasiet i Huddinge**

Kulturmiljöutredning FK 2020-09-14

Kulturmiljöutredning av Huddinge gymnasium och Huddingehallen utförd juni-juli 2020 av HOS Arkitekter AB, Anna Ulfsson och Lars Olson. Beställare: Huddinge Samhällsfastigheter AB. Omslagsfoto: Angelica Öhman, 2014.

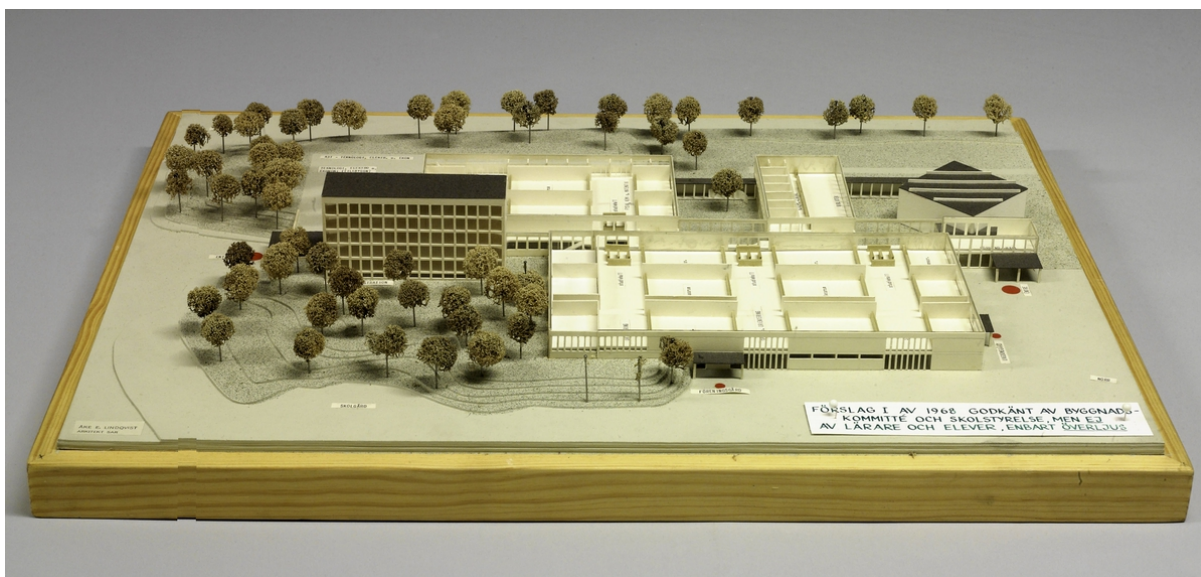
Modell av Åke E Lindqvist. "Förslag I av 1968. Godkänt av byggnadskommitté och skolstyrelse, men ej av lärare och elever. Enbart överljus." Foto ArkDes.

I arkitektens första förslag hade skolan klassrum med endast takfönster. Som en anpassning till modernare undervisningsformer gjordes istället flera mindre ljusgårdar i byggnaden. Klassrummen är förlagda runt innergårdarna, vilket medför att alla klassrum får dagsljus. Planlösningen är gjord i två delar, så att naturvetenskap och humaniora skulle kunna delas i varsin avdelning. Gymnasiebyggnaden innehöll också lokaler för ungdoms- och fritidsgård. Ursprungligen hade byggnaden träfönster, sannolikt brunmålade. De har senare bytts ut till vita kompositfönster.

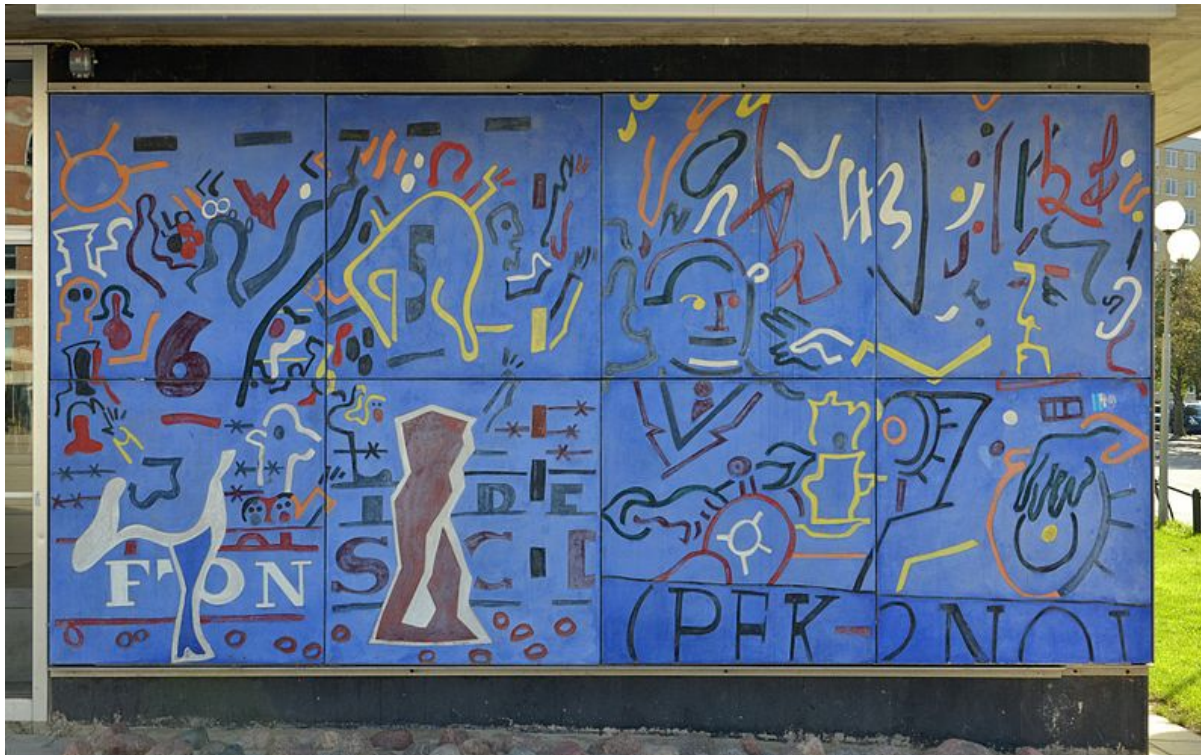
Konstnärlig utsmyckning i entrén till sim- och idrottshallen av Acke Oldenburg och Domenico Inganni. Foto Johan Fredrissou, 2013.

Byggnaderna försågs efter diskussioner av en särskild utsedd utsmyckningskommitté med ett antal konstnärliga utsmyckningar. Ett antal fristående figurblästrade och målade betongmurar i förbindelsegången mellan gymnasiet och aulan utfördes av Lasse Lindqvist och Bror Petersson. Vid sim- och idrottshallens ursprungliga entré gjordes en betongrelief av Acke Oldenburg och Domenico Inganni.

Byggnaden i två plan har betongstomme. Fasaden är av betong och tegel lika som övriga byggnader. Samma fönsterband med brun träpanel infälld mellan fönstren som finns i gymnasiets fasad återkommer i idrottshallen. Byggnaden har samma tidstypiska material och arkitektoniska uttryck som gymnasiebyggnaderna, men med form och proportioner som skvallrar om byggnadens funktion; idrottshallen som en upphöjd byggnadskropp med stora fönsterpartier, simhallsdelen med låga glaspartier i golvhöjd. Ursprungliga fönster av trä som sannolikt var brunlaserade är utbytta mot vita kompositfönster. I och utanför entrén mot torget finns konstnärlig utsmyckning i form av en betongrelief utförd av Huddingekonstnärerna målaren Acke Oldenburg och stuckatören Domenico Inganni 1973.

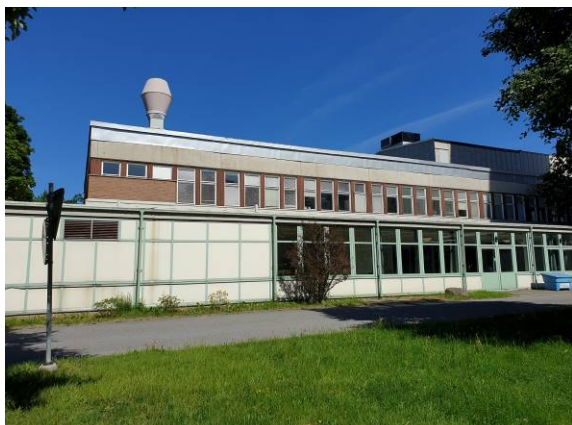
*Tillbyggd kök- och matsalsbyggnad vid sydvästfasad.*

Tillbyggnaden mot Huddingevägen i ett plan innehållande kök och matsal är tydligt avläsbar då den skiljer sig i material och exteriör färgsättning mot ursprungsbyggnaden; fasaden är av skivmaterial mellan gröna listverk och fönsterpartier med bågar i samma gröna kulör.

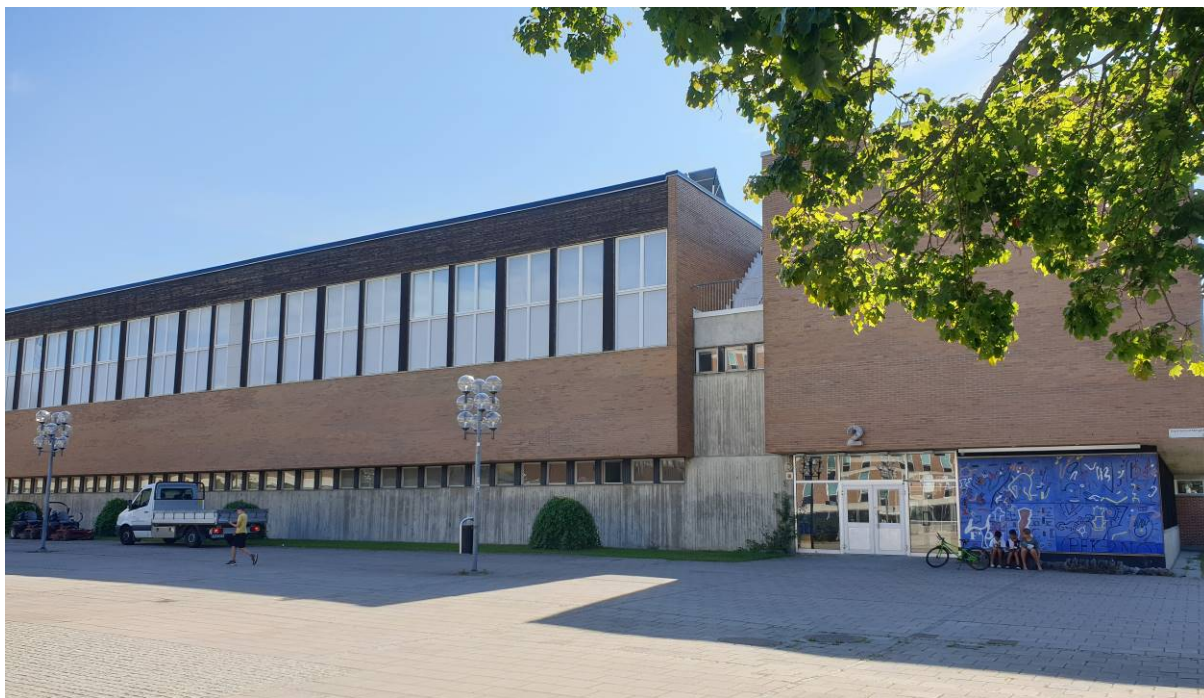
*Idrottshallens fasad mot Gymnasiatorget. Foto 2020. Konstnärlig utsmyckning vid entrén t h.*

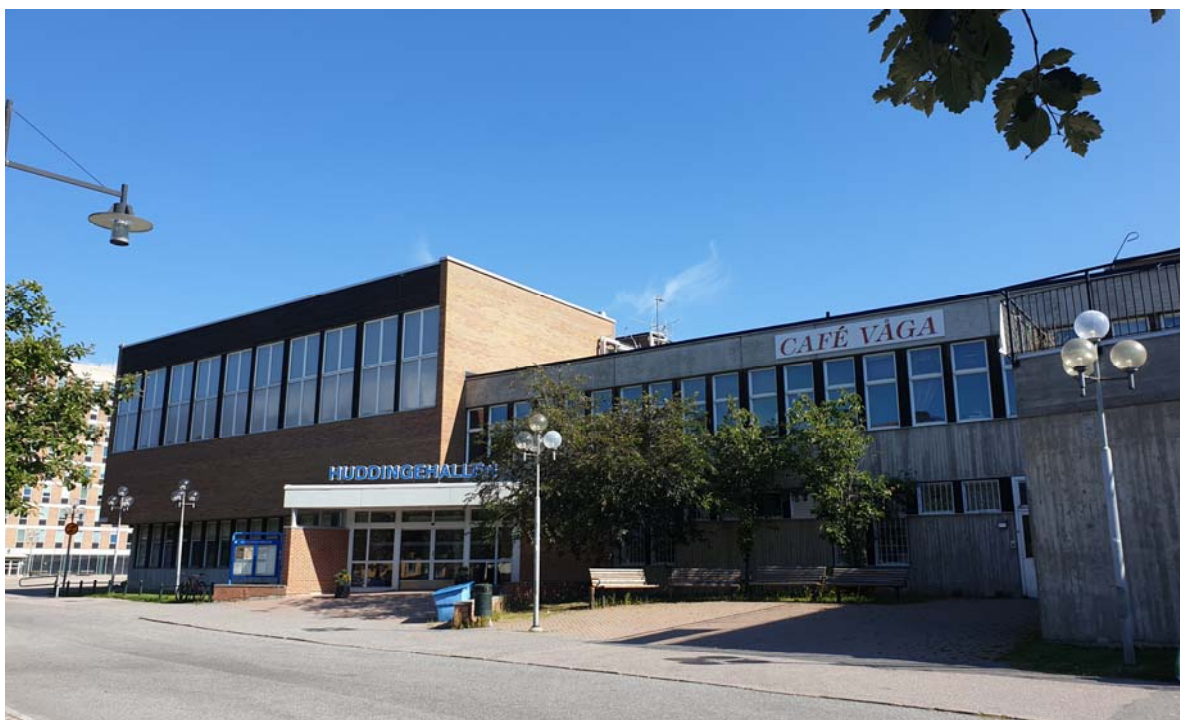
Sydfasad med senare tillbyggd entré. Foto 2020.

Samtidigt som gymnasiet byggdes en fritidsanläggning innefattande bad- och idrottshall, också ritad av arkitekt Åke Lindqvist. Byggnaden är placerad i kvarterets södra del, på motsatt sida torget mot kontorshuset. Idrottshallsbyggnaden utgör en del av helheten runt torget, dock inte sammanlänkad med övriga byggnader. I anslutning till idrottshallen norrut finns en utvändigt idrottsplats med tennis- och fotbollsplaner. Entrén mot torget var ursprungligen huvudentré, på senare år har en ny huvudentré byggts till mot bilparkeringen i sydväst.

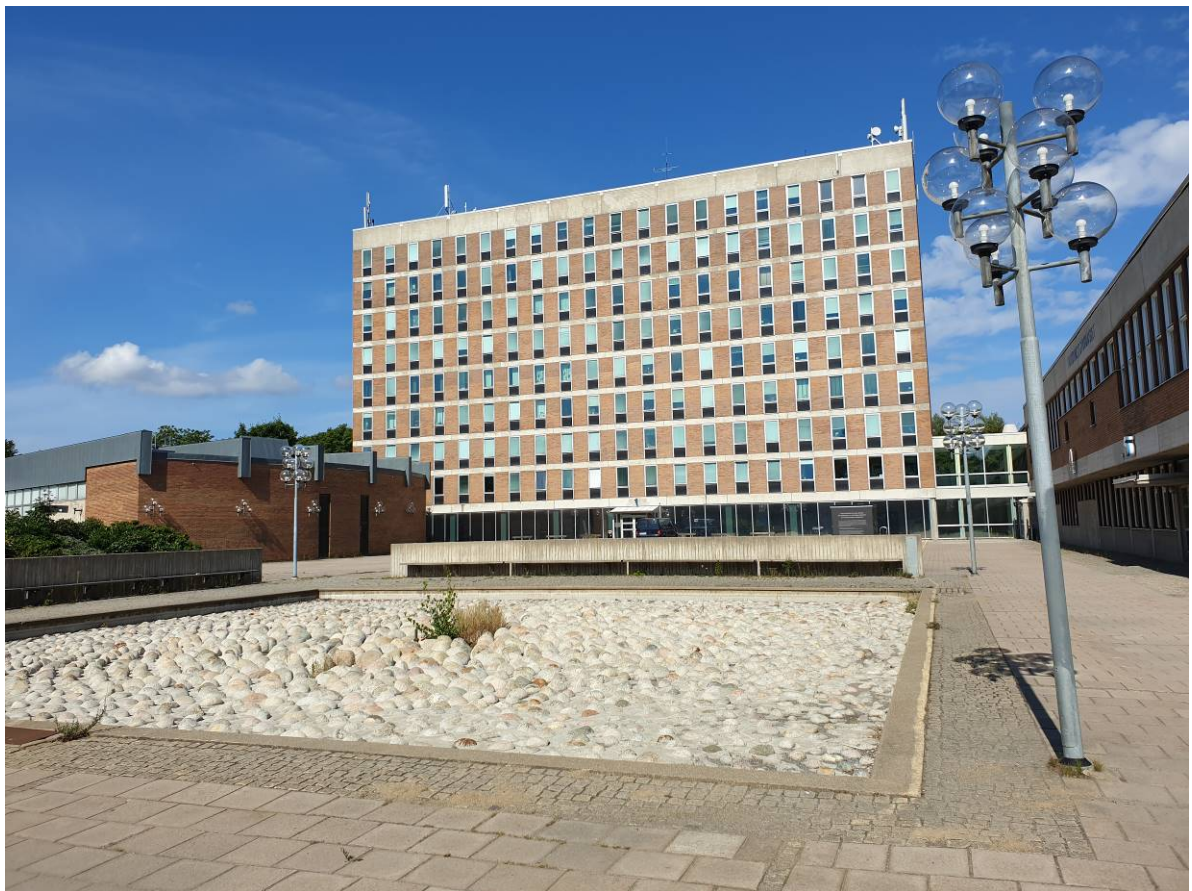
*Globarmaturer på stolpar på torget vid fontänen och som väggarmaturer på aulans fasad. Foto 2020.*
