ÄNGSGÅRDEN 1

HUGE BOSTÄDER AB

PM GEOTEKNIK

PROJETERINGSUNDERLAG

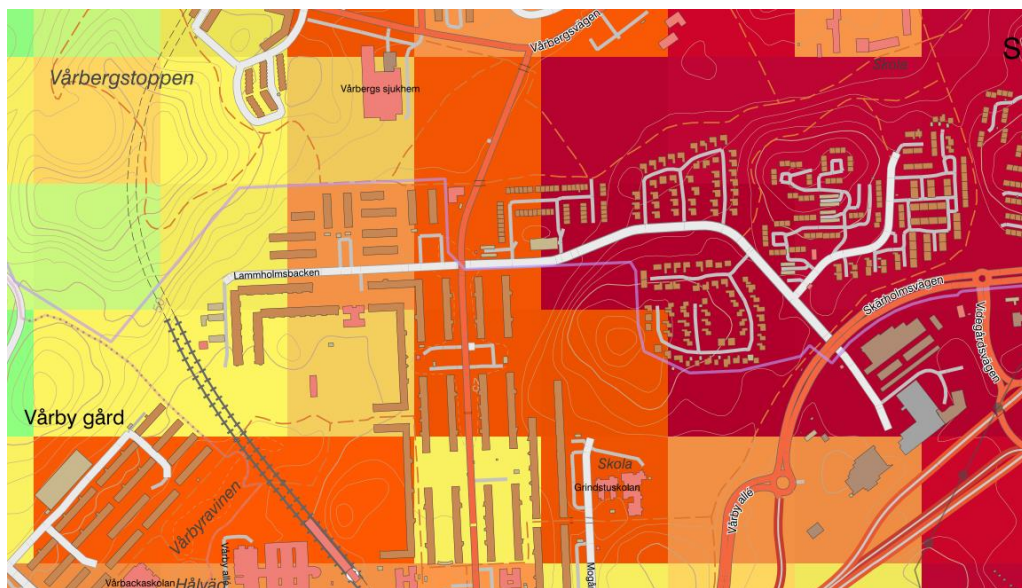
Fig. 1 Urklipp ur SGUs karta som visar gammastrålning för uran (U-238) © Sveriges Geologisk Undersökning

På SGU finns kartmaterial (kartvisaren) som bland annat redovisar gammastrålning för uran (U-238). Det är mycket hög gammastrålning uran i bergknallen omedelbart öster om den aktuella tomten.

Information om uraninnehåll i berg används bland annat för att hitta områden med risk för radon.
