Rapport
DAGVATTENUTREDNING
- SÅGVERKET 1

Slutrapport

Uppdrag: 349101 Bauhaus Länna - Dagvattenutredning
Titel på rapport: DAGVATTENUTREDNING - SÅGVERKET 1
Status: Slutrapport
Datum: 2025-01-27

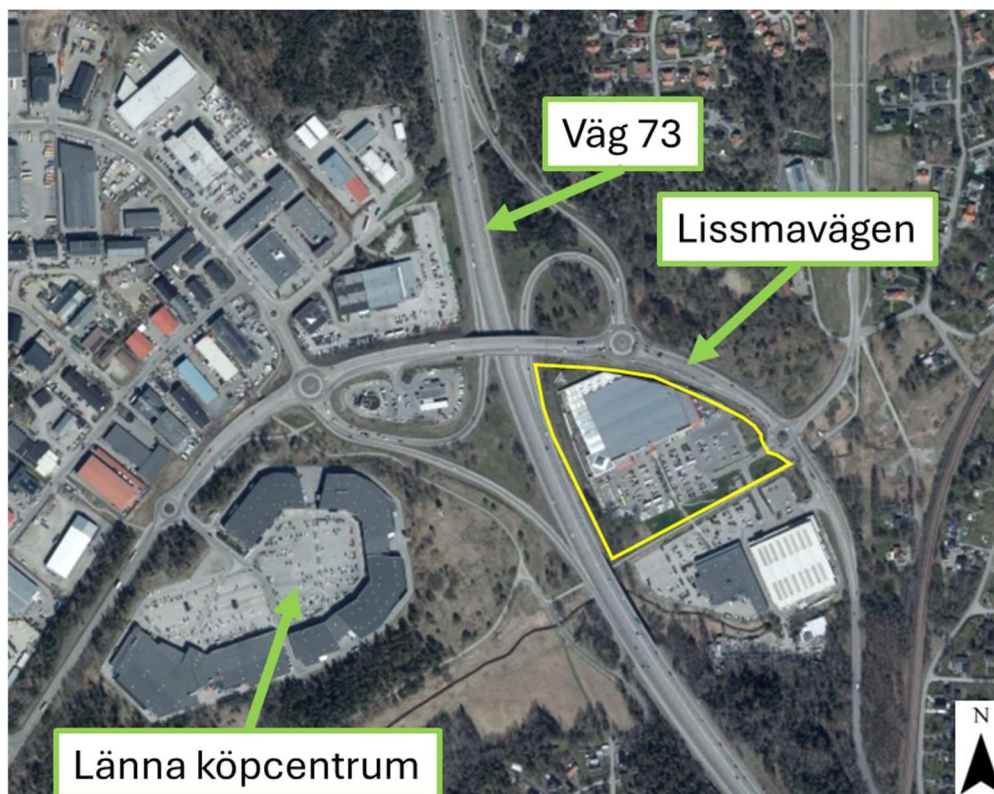
Figur 1. Planområdet markerat med gul linje och dess omgivning.

Dagvattenutredningens syfte är att beskriva den befintliga situationen för hanteringen av dagvatten och vilken påverkan den föreslagna detaljplaneändringen har. Detaljplanens område och dess omgivning kan ses i Figur 1.

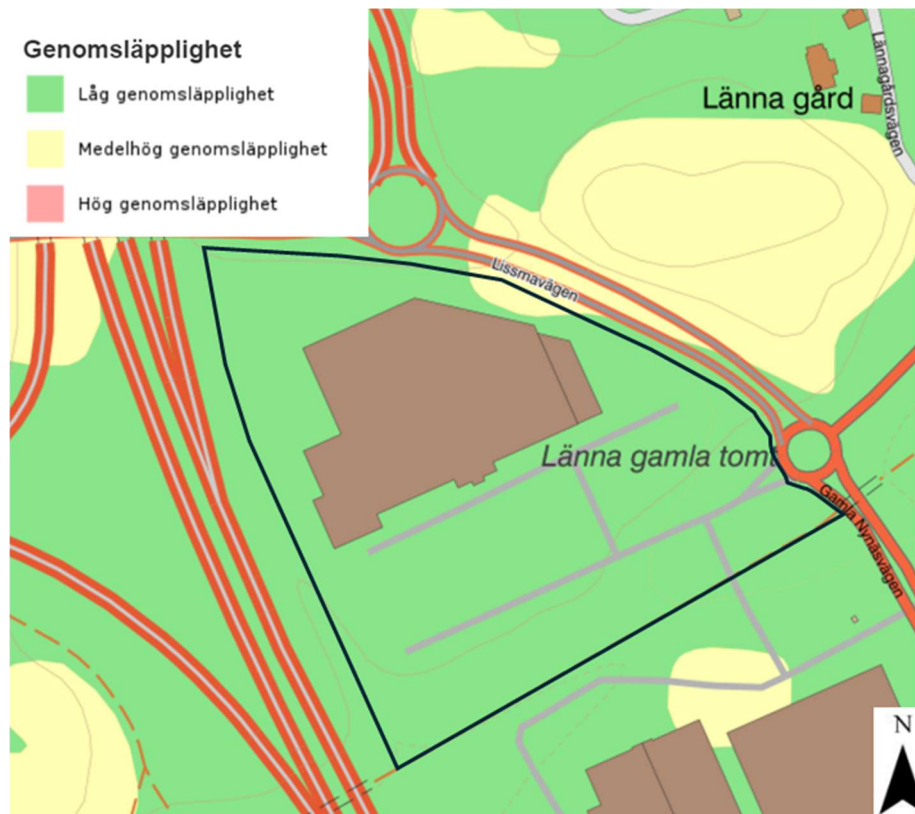
Figur 3. Genomsläppligheten i området med planområde markerat i svart linje. Gröna områden har låg genomsläpplighet och gula medelhög (SGU, Genomsläpplighet, 2024).

Enligt SGU:s karta för genomsläpplighet är infiltrationen i området mestadels låg, med undantag för området med urberg som har medelhög genomsläpplighet, se Figur 3.

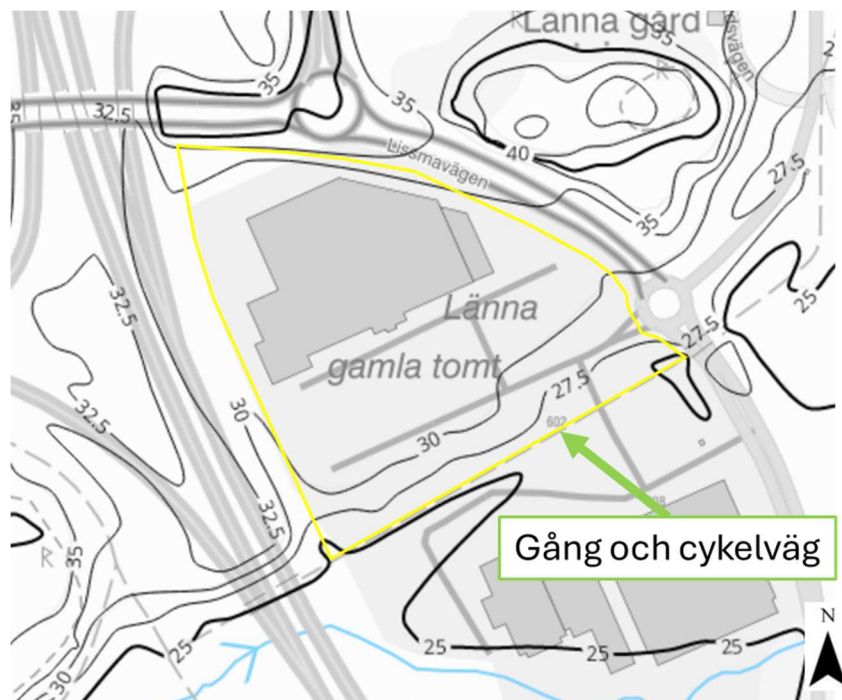
Figur 4. Höjdkurvor med 2,5 meter intervall inom planområdet. Scalgo Live, 2025.

Marken kring det befintliga varuhuset och den tillhörande bilparkeringen är flack och varierar som mest mellan +30 i söder till +32,5 i norr, se Figur 4. Även grönytan till vänster om varuhuset är flack och varierar endast mellan +30 och +31. Strax söder om parkeringen ligger en slänt som varierar mellan +30 (uppe vid bilparkeringen) och +25 (nere vid gång och cykelvägen).

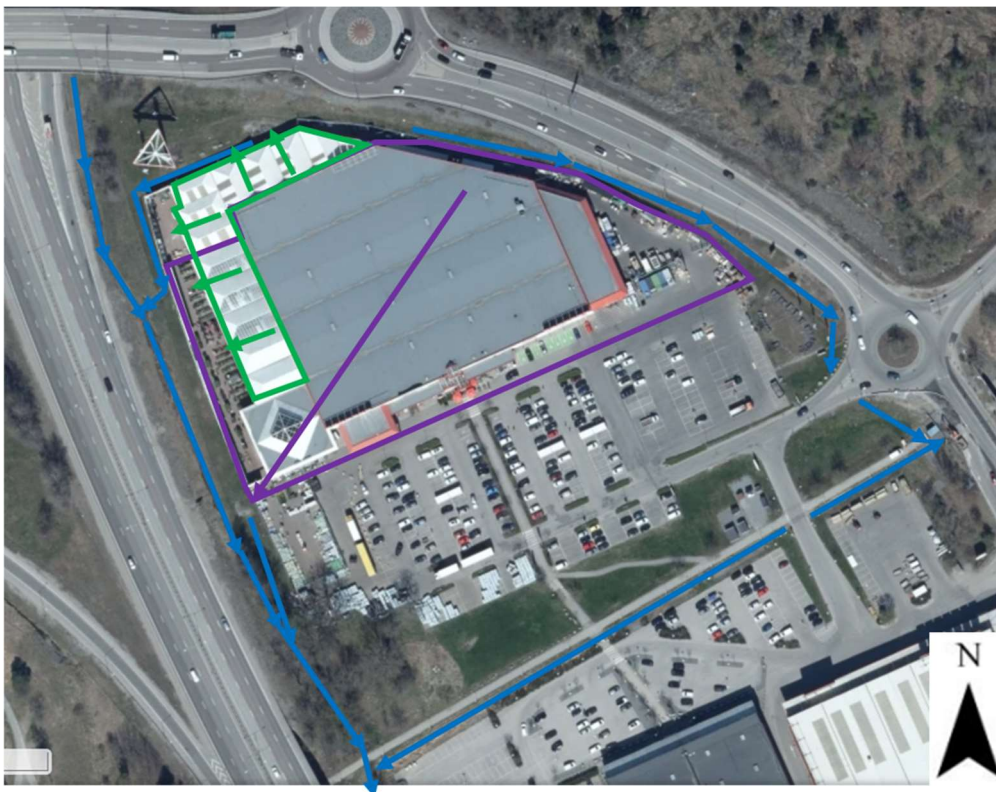
Figur 5. Översikt ytliga avrinningsområden. Blå pilar visar de befintliga diken och flödesriktning. Lila område och lila pil visar befintlig byggnad och delar av parkeringen som avvattnas genom ledningsnät till krossdike i väster. Grönt område och gröna pilar visar befintligt tak som ska byggas om och avvattnas genom ledningsnät och stuprör.

Detaljplaneområdet omgärdas av Nynäsvägen (väg 73) i väster och Lissmavägen i norr och öster. Marken lutar generellt från nordöst mot det sydvästra hörnet. De ytliga avrinningsområdena redovisas nedan i Figur 5. På den nordöstra sidan finns en mindre hårdjord yta som avleds ytligt till befintligt dike längs med Lissmavägen. Diket avleds vidare åt söder mot cirkulationen, där vattnet verkar infiltrera i grönytan i anslutning till Bauhaus in- och utfart mot Lissmavägen.

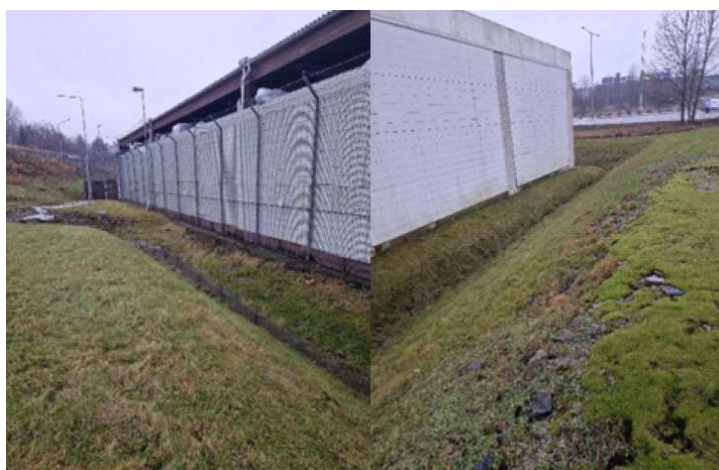
Figur 6. Dike längs med den norra fasaden. Vänster sida: Vy mot öster. Höger sida: Vy mot väster. Bilder tagna vid platsbesök 2025-01-21.

Det befintliga taket med öppen yta i norr avvattnas genom stuprör med till ett markförlagt dagvattensystem eller med utkastare till angränsande dike i norr, se Figur 6.

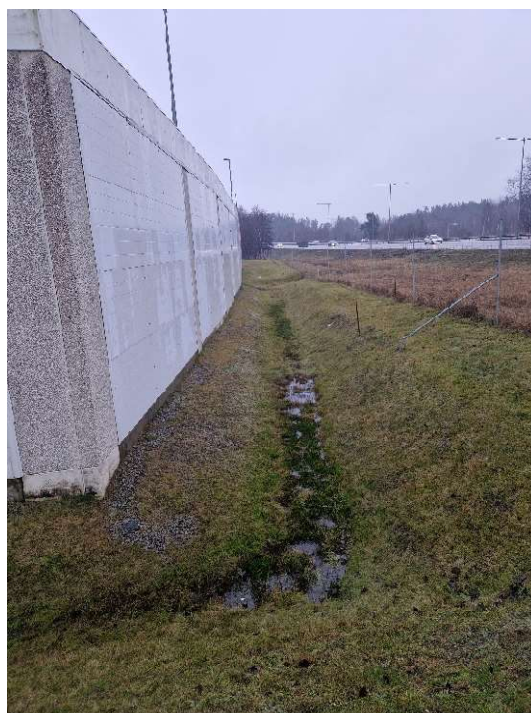
Figur 7. Dike längs med den västra fastighetsgränsen. Vy mot söder. Bild tagen vid platsbesök 2025-01-21.

Det norra diket löper från väster till öster och fortsätter sedan vidare åt söder, Figur 7. Det markförlagda dagvattensystemet, som avvattnar det befintliga taket med öppna väggar, ansluts troligen till diket direkt i väster eller i det sydvästra hörnet vid Trädgårdscenter, se 4.2 Tekniska avrinningsområden.

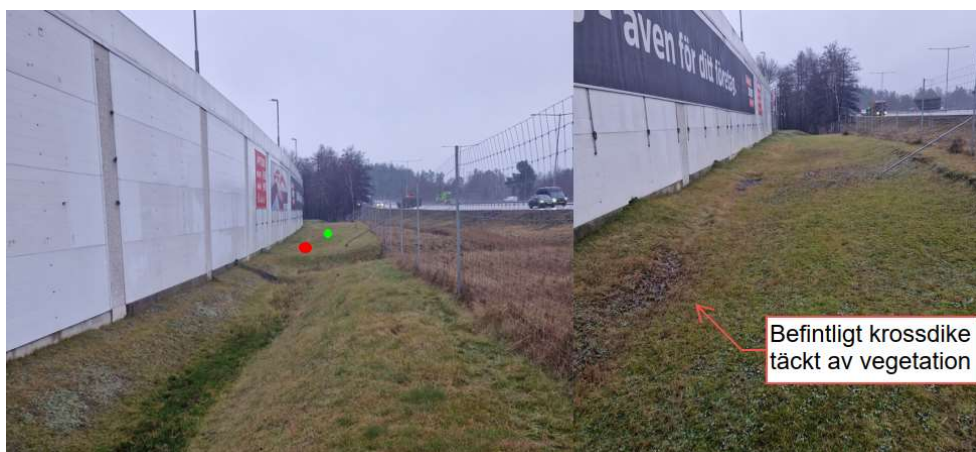
Figur 8. Vänster sida: översiktlig bild på diken längs med den västra fasaden. Röd markering avser ungefärlig startpunkt för krossdike. Grön markering avser ungefärlig position för bild till höger. Höger sida: bild med markering av krossdike täckt av vegetation. Bilder tagna vid platsbesök 2025-01-21.

Diket viker av ytterligare åt väster mot Nynäsvägen, ca 40 m söderut från befintligt stakets början. Ett ca 75 m långt krossdike har anlagts parallellt med det öppna diket, se Figur 8 **Fel! Hittar inte referenskälla..**

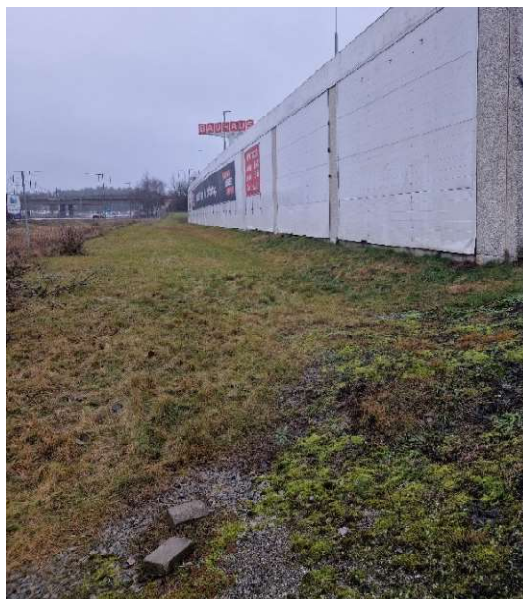
Figur 9. Vy över diken från söder mot norr. Anslutning från krossdike verkar täckt av vegetation. Bild tagen vid platsbesök 2025-01-21.

Krossdiket ansluter i höjd med den södra fasaden till Trädgårdscenter till ett mindre öppet dike. Anslutningen är troligen täckt av vegetation, se Figur 9.

Det mindre, öppna diket ansluter i sin tur vidare till det större, diket från den norra delen av fastigheten. Det kombinerade, öppna diket fortsätter vidare till söder och ansluter till Lissmaån.

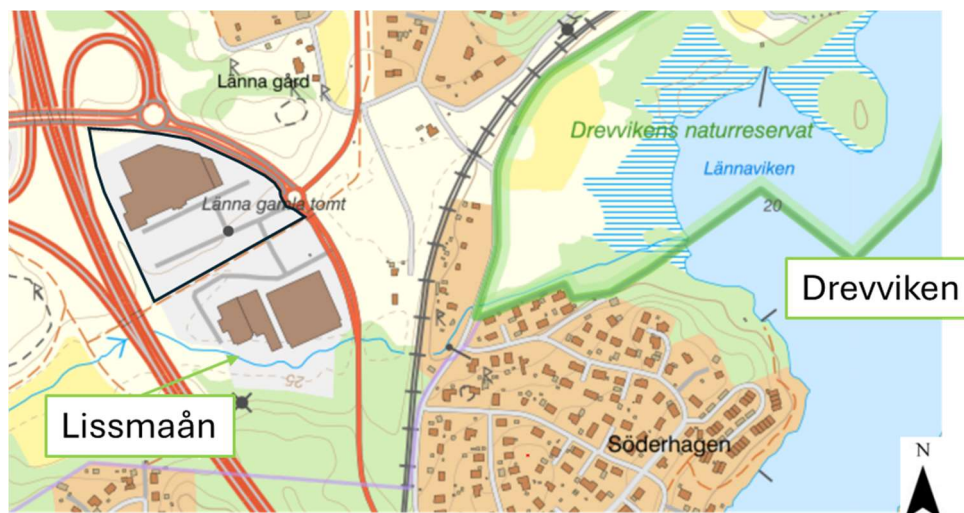
Figur 11. Planområdets placering i förhållande till recipienten Drevviken. Planområdet är markerat med svart linje.

Recipienter för dagvatten från detaljplaneområdet är Drevviken via Lissmaån. Detaljplaneområdets placering i förhållande till recipienten kan ses i Figur 11 och en sammanställning över vattenförekomsternas status och miljö kvalitetsnormer kan ses i Tabell 1.

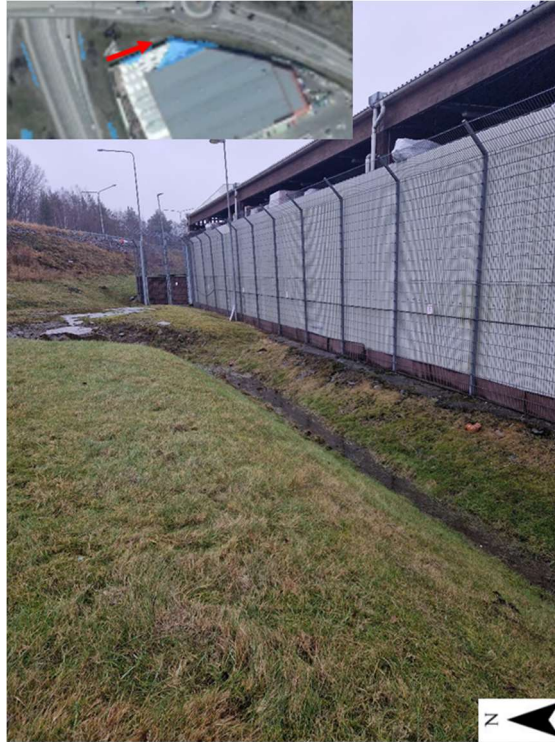
Figur 13. Bild från platsbesöket 2025-01-21. Fotografens placering och riktning på kameran visas m.h.a den röda pilen vänstra hörnet. På fotografiet ses diket beläget strax norr om fastigheten. Diket utgör den naturliga lågpunkten i området.

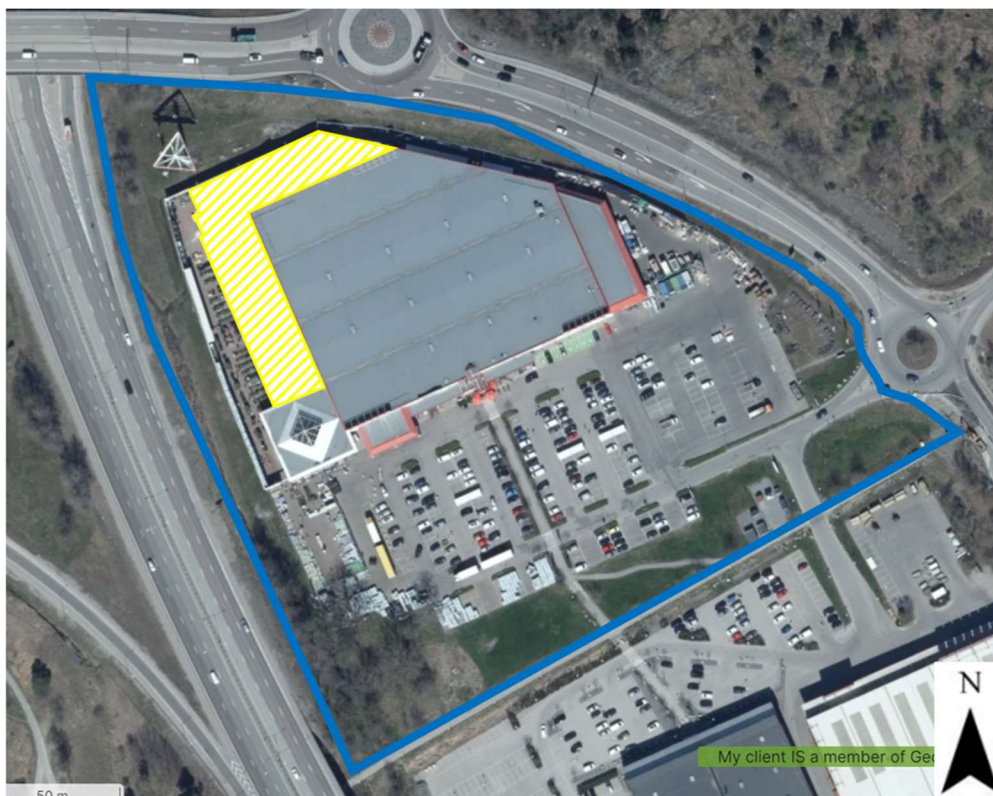
Figur 14. Gul markering i figuren visar vilken del inom planområdet som ska byggas om från takförsedd utomhusyta till inomhusyta.

Den föreslagna ändringen inom planområdet gäller en utökning av Bauhaus bruttoarea (BTA). Mer konkret innebär ändringen att 2 560 m² befintlig takförsedd säljtor utomhus byggs om till 2 560 m² inomhusyta. I Figur 14 ses vilken del av planområdet som ska byggas om. I Tabell 2 redovisas markanvändning för befintlig respektive planerad markanvändning. Planändringen innebär ingen ändring av graden hårdgjord yta jämfört med befintlig markanvändning.

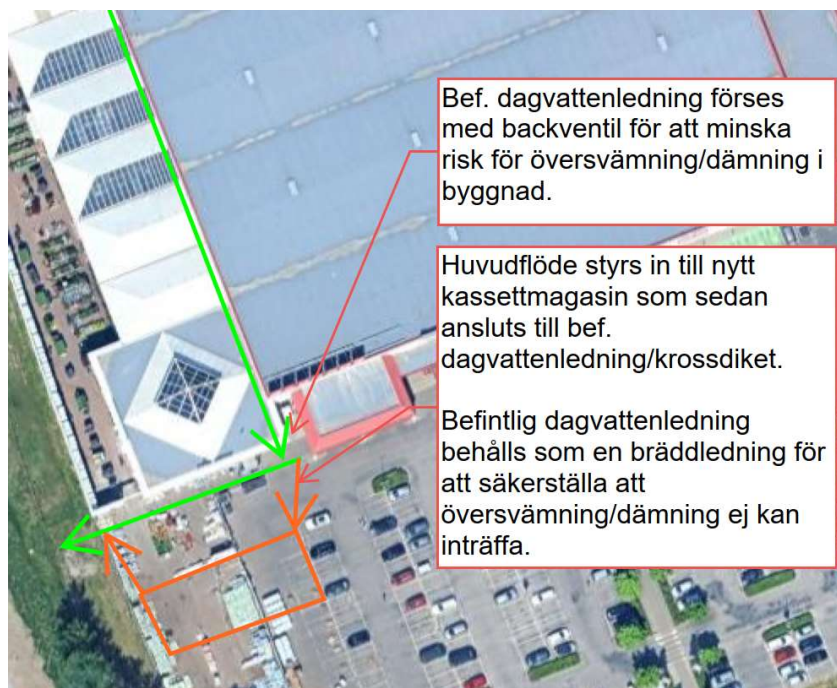
Figur 15. Rekommenderad dagvattenåtgärd för Sågverket 1. Röd markering visar förslag på placering av dagvattenkassetter som grävs ner under mark.

Exempelvis kan kassettmagasin av typen Stormbox II från Pipelife eller motsvarande användas för fördröjning. Med en kapacitet om ca 412 liter per kassett, skulle det krävas 39 kassetter för erforderlig fördröjning. Det skulle motsvara en yta om ca 30 m². Från den befintliga dagvattenledningen vid Trädgårdscenter kan en ny dagvattenledning anläggas som ansluts till kassettmagasin för erforderlig fördröjning. Lämpligen anläggs kassettmagasinen för att möjliggöra fortsatt avledning

till ytorna i väster, vilket skulle bidra till att bibehålla nuvarande dagvattenhantering för fastigheten. Se förslag på placering i Figur 15.

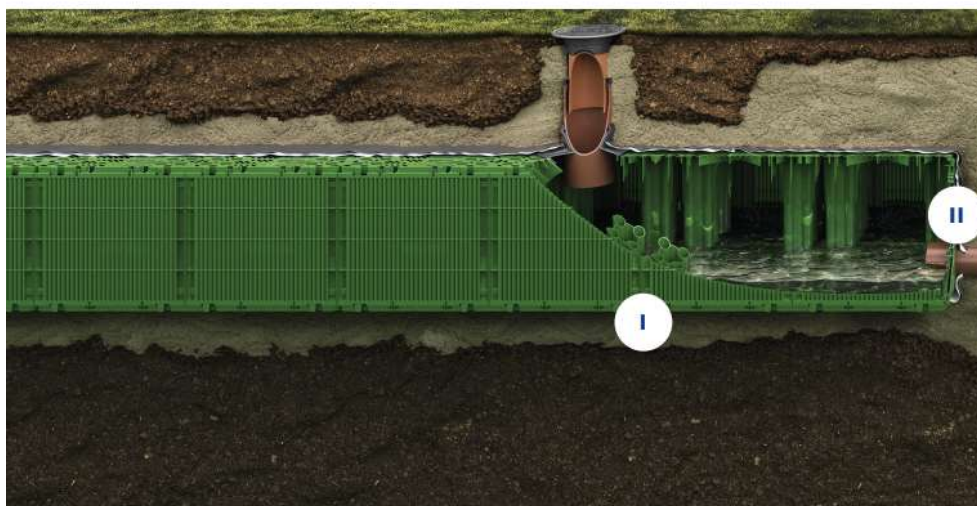
- Stormbox II bottenplatta
- Bädd h=min. 100 cm med minsta packningsgrad 92%

Kassettmagasin har motsvarande funktion som en stenkista, men med högre kapacitet för fördröjning. De kan ha en hålrumsvolym upp till 95 %, vilket ger en utrymmeseffektiv lösning. Kassetterna fylls upp genom ett strypt utlopp, så att dagvattnet kan sedimenteras i hålrummen och tömning sker över en längre tid. För att minska risken för översvämning eller dämning, förses kassettmagasinet med en bräddledning. Bräddledningen kan även indikera när kassetterna behöver tömmas på sediment. Lämpligen anläggs ett kassettmagasin i ett lager med inspektions- och spolningsmöjlighet. Flera leverantörer erbjuder dessa produkter i olika utföranden och funktioner. Ett exempel på kassettmagasin från Pipelife förlagt i ett lager redovisas nedan i Figur 16.
