Uppdragsnummer  
230 576  
Uppdragsnamn  
Cirkeln 2

## Dagvattenutredning Cirkeln 2, Huddinge kommun

### Beställare: Sterner Stenhus

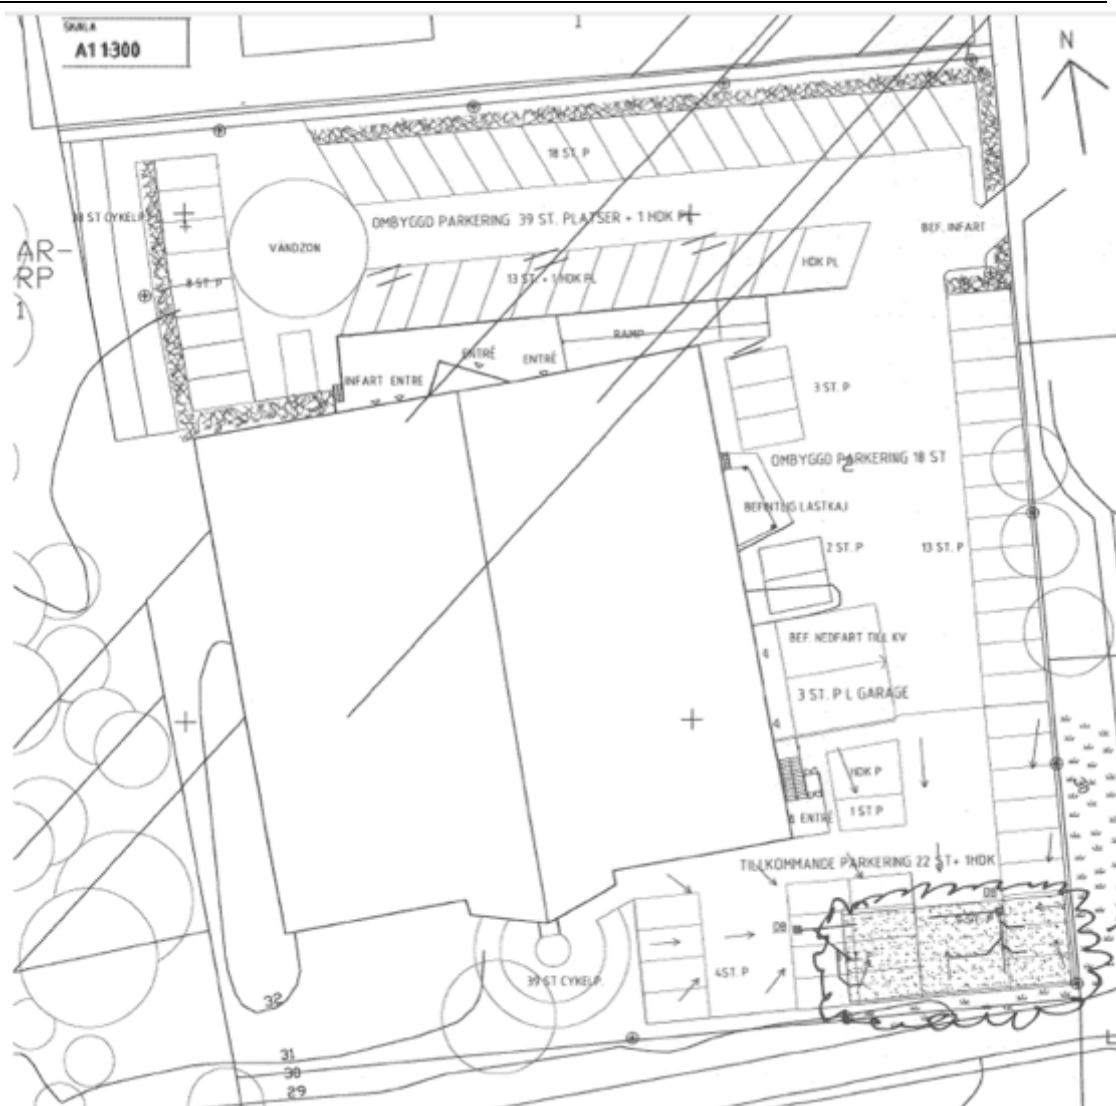
**Figur 2. Befintliga förhållanden vid Cirkeln 2. Stenkistans läge är markerat i nedre högra hörnet och pilar i samband med denna avser markytans lutning. Skala: Koordinatkryss C/C 40 meter. Kartunderlag från Erik Möller Arkitekter AB.**

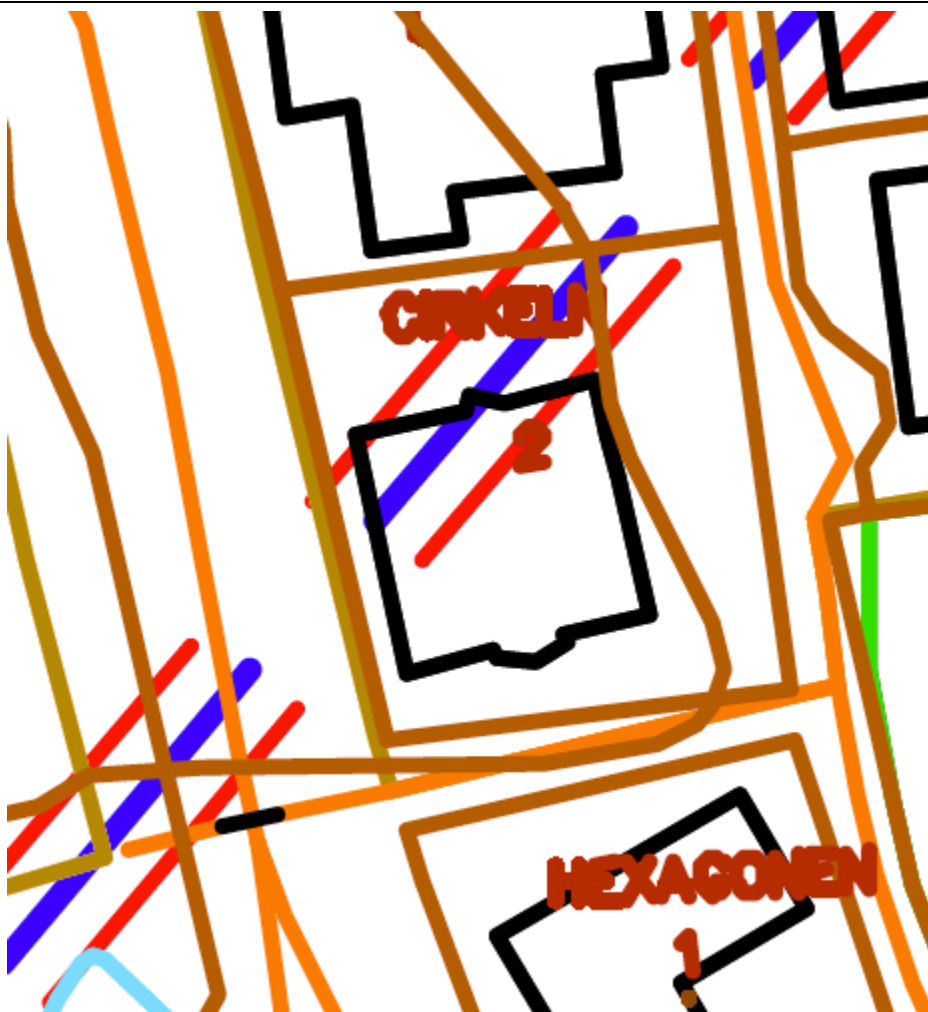
Figur 3. Huvudavlopp (blå streckad linje) med 10 meter säkerhetszon på var sida om huvudavloppet (röda streckade linjer). Norr är uppåt i bild. Skala 1:0000. Källa: Syvab Himmerfjärdsverket.

Cirkeln 2:s tomtarea är cirka 5 300 kvadratmeter och består till stor del av hårdgjord yta. På fastigheten finns en byggnad, bilparkeringar i norr, öst och syd samt parkering för cykel (nordväst och söder om byggnaden) (figur 2). Längs den norra delen av området finns en plantering. På fastighetens sydöstra del (inringad i figur 2) finns en stenkista. Stenkistan avvattnar den södra delen av parkeringen samt ett skärmtak för den södra entrén. Genom fastigheten går ett huvudavlopp (figur 3).

Den tunnel för huvudavlopp (figur 3) som går under fastigheten bör uppmärksammas så att den inte skadas vid den planerade utformningen. Ingen av de planerade förändringarna eller åtgärderna på fastigheten anses påverka risken för översvämning eller minska ytan för infiltration på fastigheten.

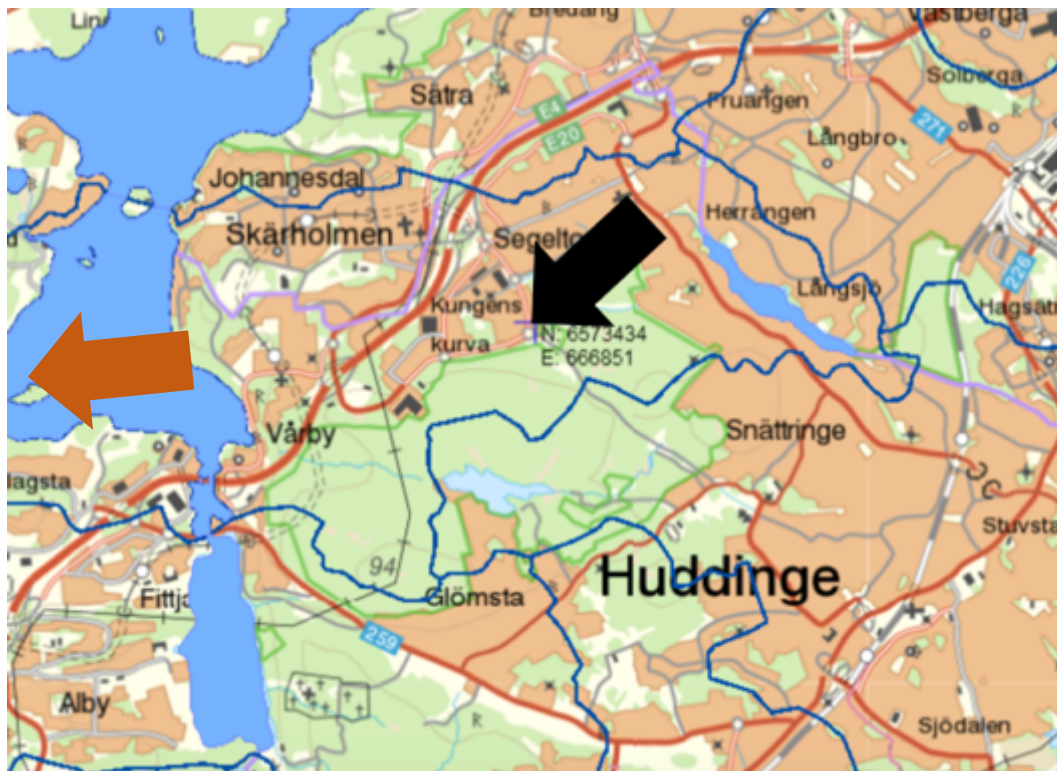
Figur 6. Karta över avrinningsområde (blå linje) och recipient (röd pil). Cirkeln 2 är markerad i kartan med svart pil. Bilden är från VISS (2017). Norr är uppåt i bild.

Cirkeln 2 ligger geografiskt sett uppströms i ett avrinningsområde med utlopp i Rödstensfjärden (Mälaren). Recipienten Mälaren-Rödstensfjärden omfattas av miljö kvalitetsnormer (VISS, 2017) (figur 6). Mälaren är en dricksvattentäkt som ska skyddas.

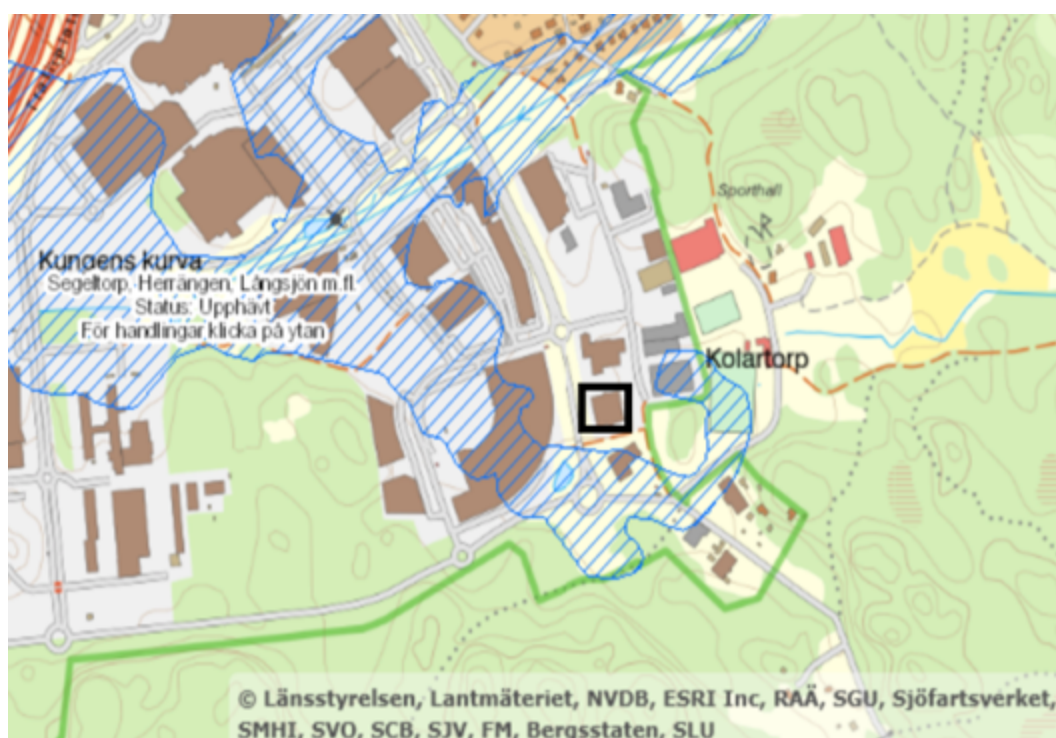
Figur 7. Karta från Länsstyrelsen (2017b) där blå skraffering visar markavvattningsföretag. Den svarta rutan anger ungefärlig placering av aktuell fastighet. Norr är uppåt i bild.

Markavvattningsföretaget Segeltorp torrlägningsföretag (också kallat "Segeltorp, Herrängen, Långsjön m.fl." Original ID: AB\_2\_1747) som funnits i närområdet har upphävts (Länsstyrelsen, 2017b) (figur 7). Upphävningen skedde genom dom 2015-12-18 (Länsstyrelsen, 2017c).

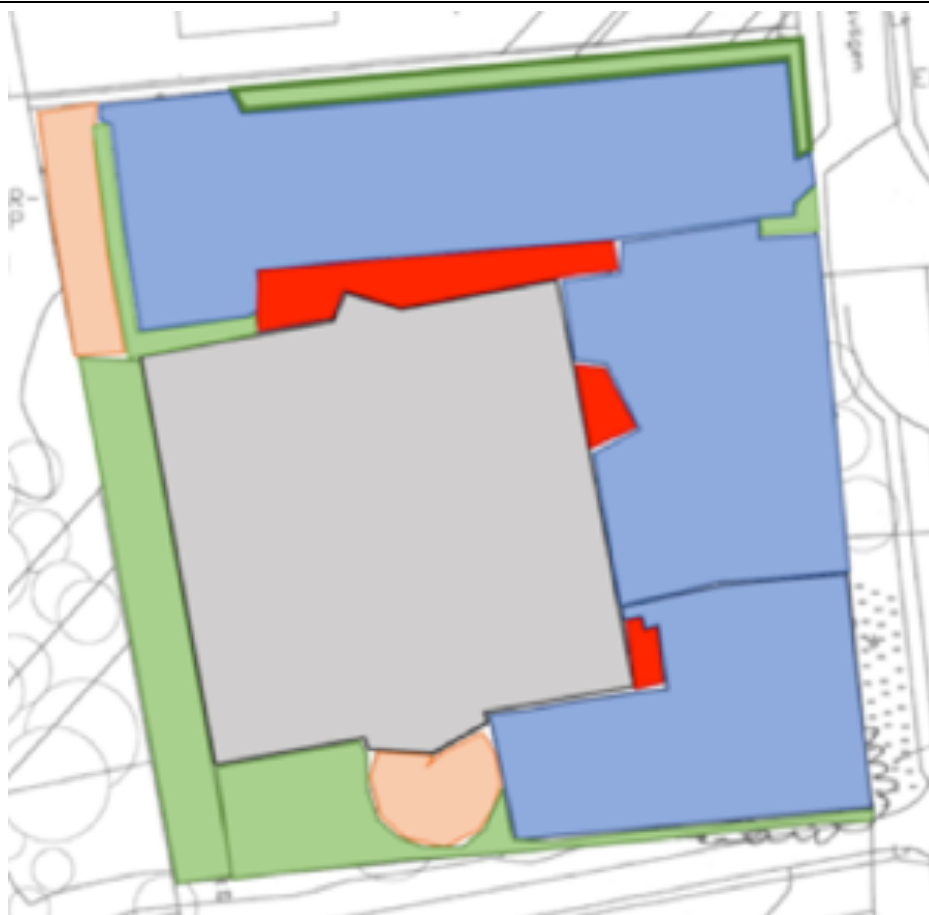
**Figur 13. Indelning av typ av markanvändning (områdestyp) för befintliga förhållanden på Cirkeln 2. Cykelparkering (orange), parkering (blå), entréer, lastkaj och ramp (röd), buskage och grönområde (grön). Norr är uppåt i bild. Underlag från Erik Möller Arkitekter AB.**

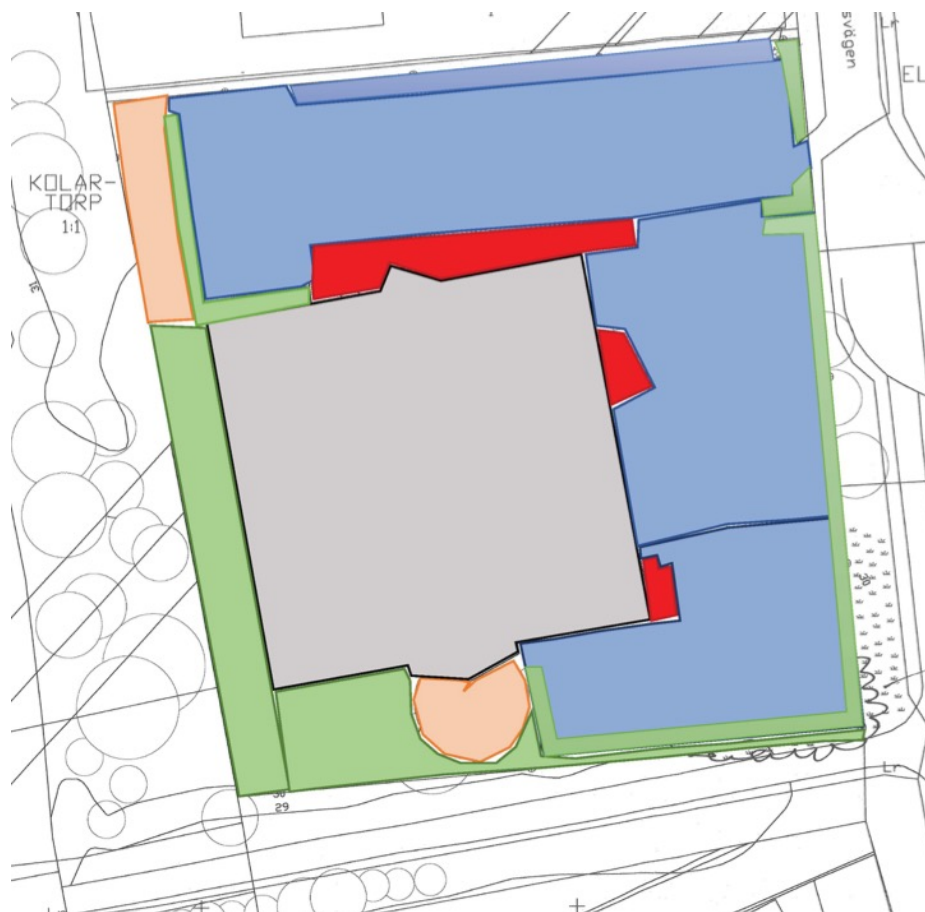
**Figur 14. Indelning av markanvändning (områdestyp) för planerad ombyggnation på Cirkeln 2. Cykelparkering (orange), parkering (blå), entréer, lastkaj och ramp (röd), buskage, grönområde och växtbädd (grön). Norr är uppåt i bild. Underlag från Erik Möller Arkitekter AB.**

Ytorna för den planerade ombyggnationen har på samma sätt delats in i markanvändning (områdestyp) enligt tabell 2 och figur 14. Den minskade ytan av asfalt (förutom vid fastighetens norra gräns där en grönyta ersätts med asfalt för att tillgodose det ökade behovet av parkeringsplatser) och den ökade grönytan bidrar till en mindre reducerad yta på 3872 m<sup>2</sup> (0,3872 ha). Det dimensionerande flödet efter planerad ombyggnation vid ett 10-årsregn med varaktigheten 10 minuter och en klimatfaktor på 1,25 är 114 l/s (tabell 3). Det ökade flödet från nuvarande 92 l/s till 114 l/s beror på att nederbörden förväntas öka i framtiden på grund av klimatförändringar. Detta förutsätter dock att föreslagna dagvattenlösningar utförs tillsammans med planerad ombyggnation.
