# Vårby Udde

Huddinge kommun, Stockholms län

Kulturmiljöutredning och konsekvensanalys

2018-06-15

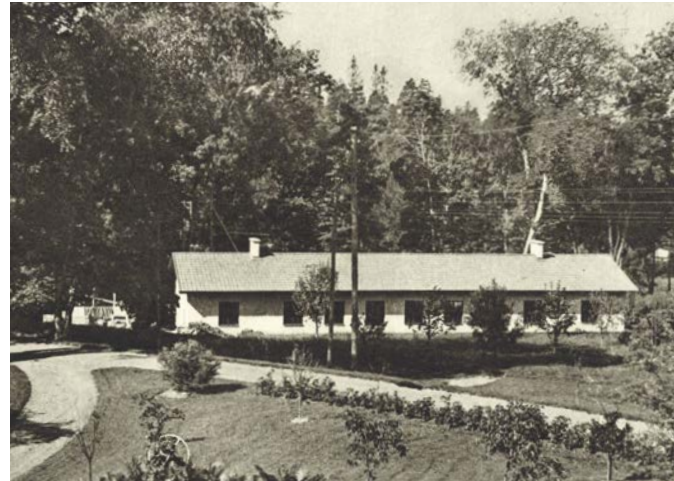
9. Mineralvattenfabriken 1933, fasad mot öster.

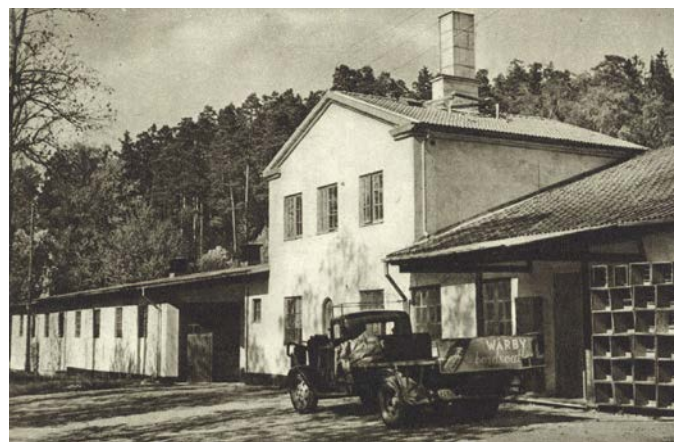
10. Mineralvattenfabriken, fasad mot väster 1942.

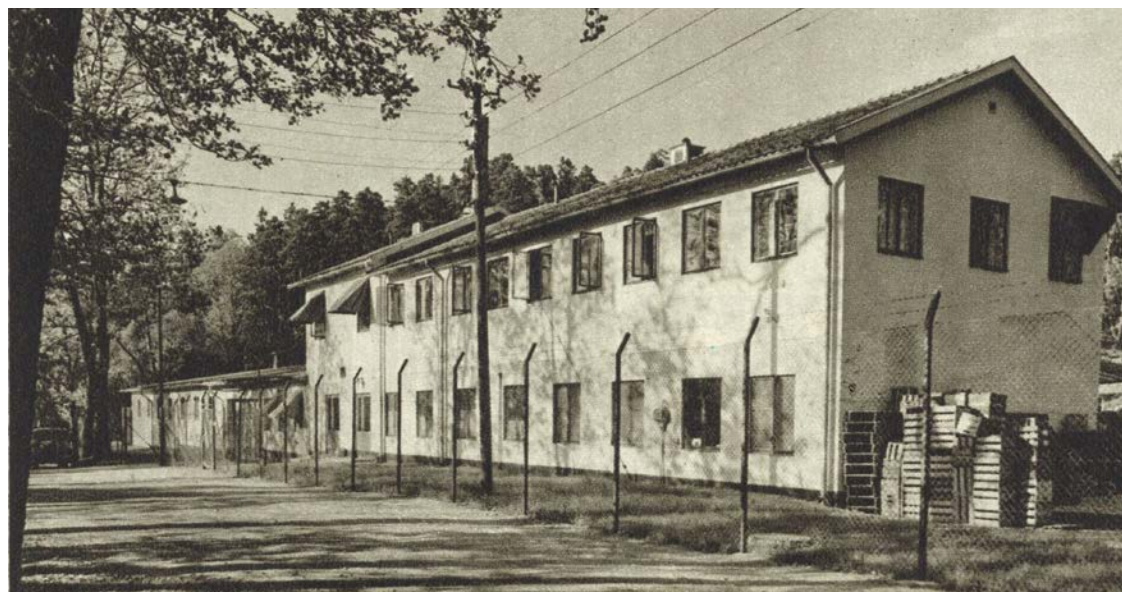
11. Mineralvattenfabriken, fasad mot väster 1951.

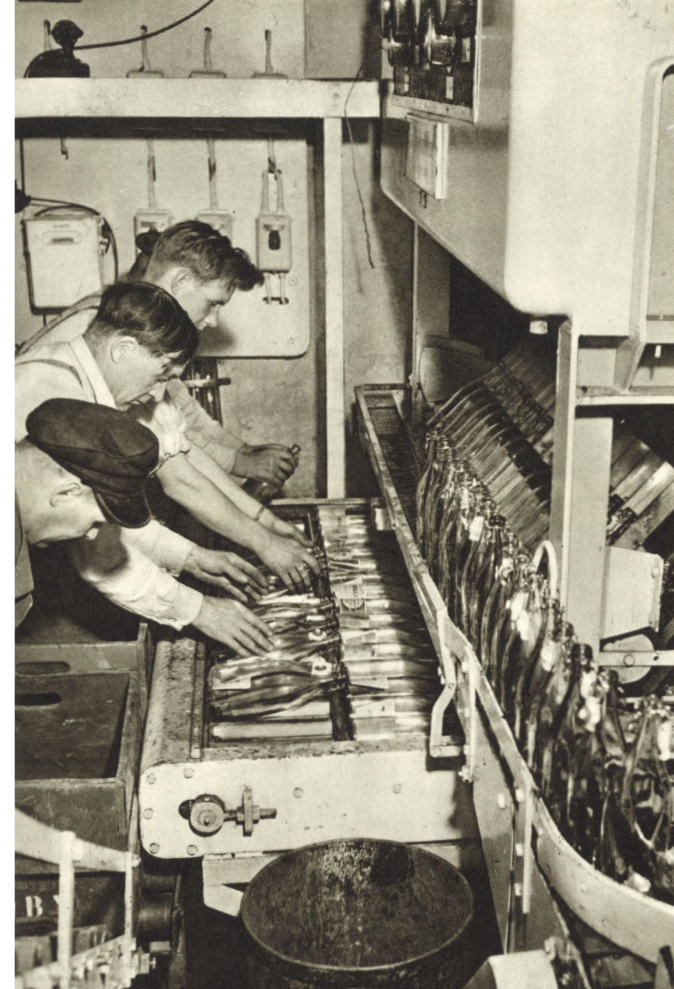
12. Mineralvattenfabriken, sköljmaskinen 1951.

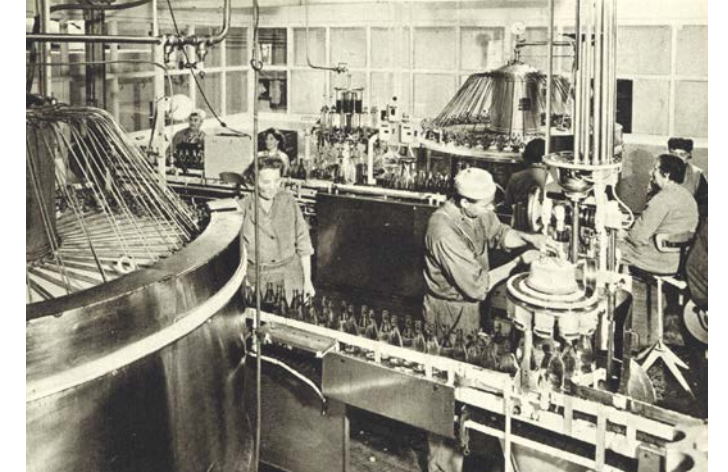
13. Mineralvattenfabriken, fabrikationshallen 1951.

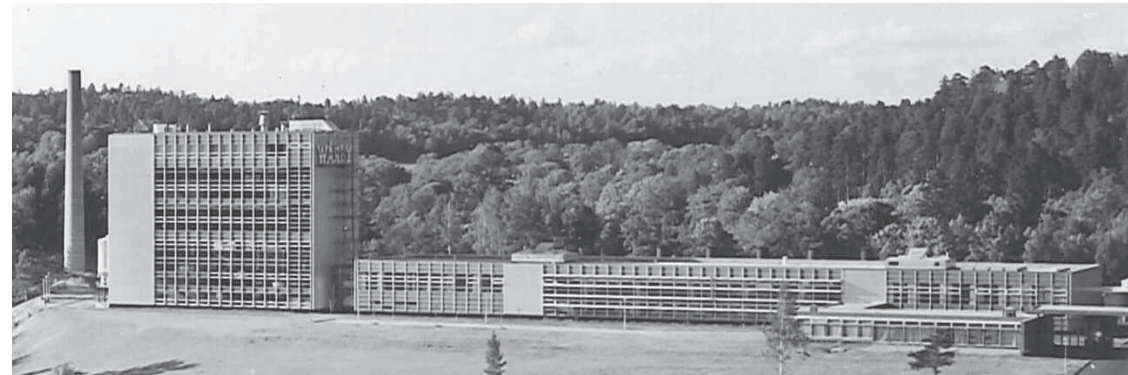
17. Bryggeriet sett från söder 1963.

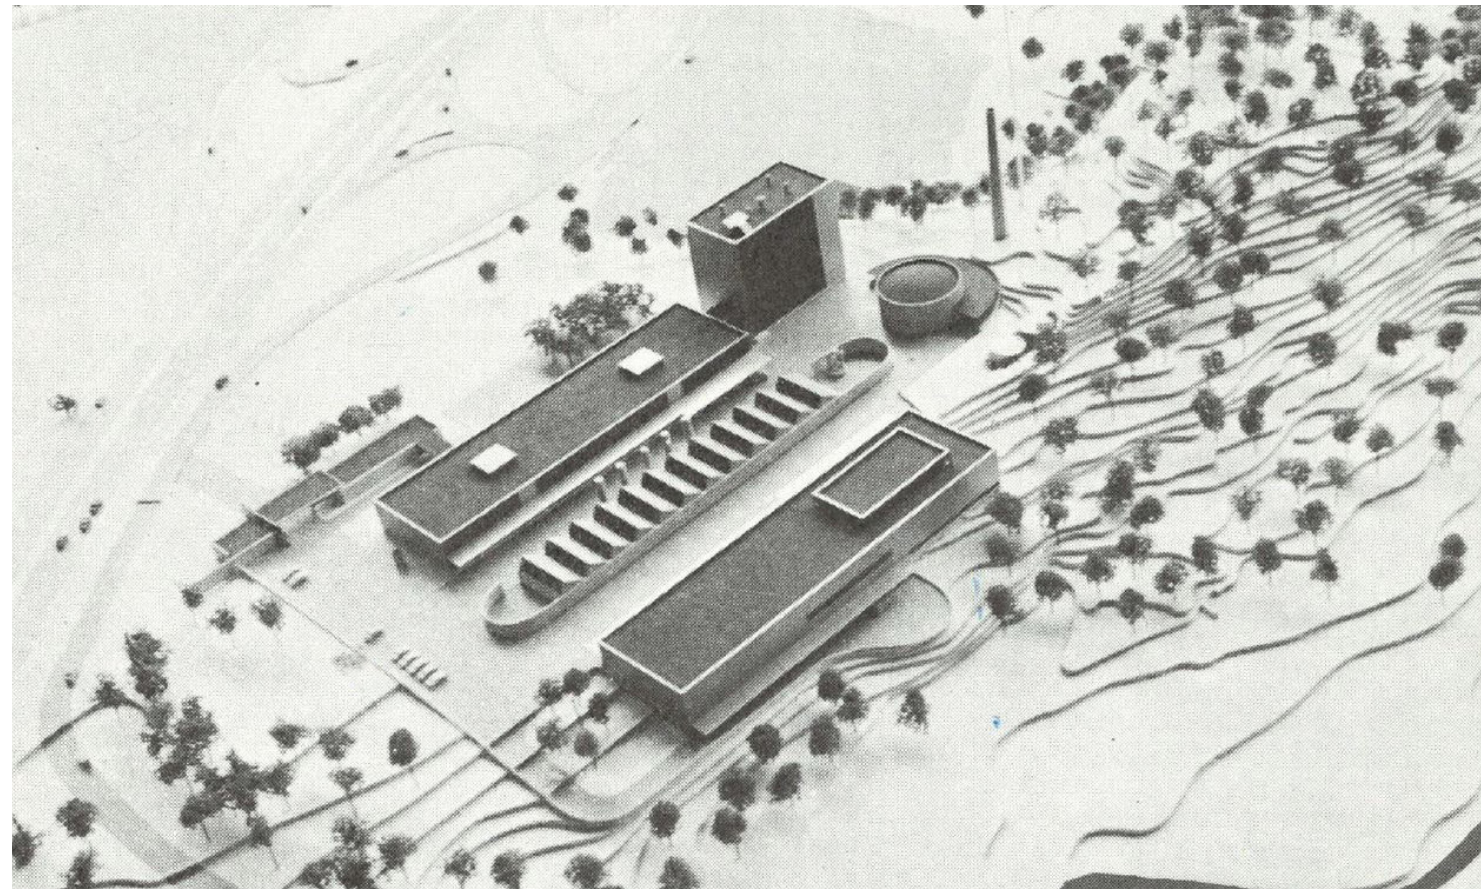
18. Modell av Vårby bryggeri 1965.

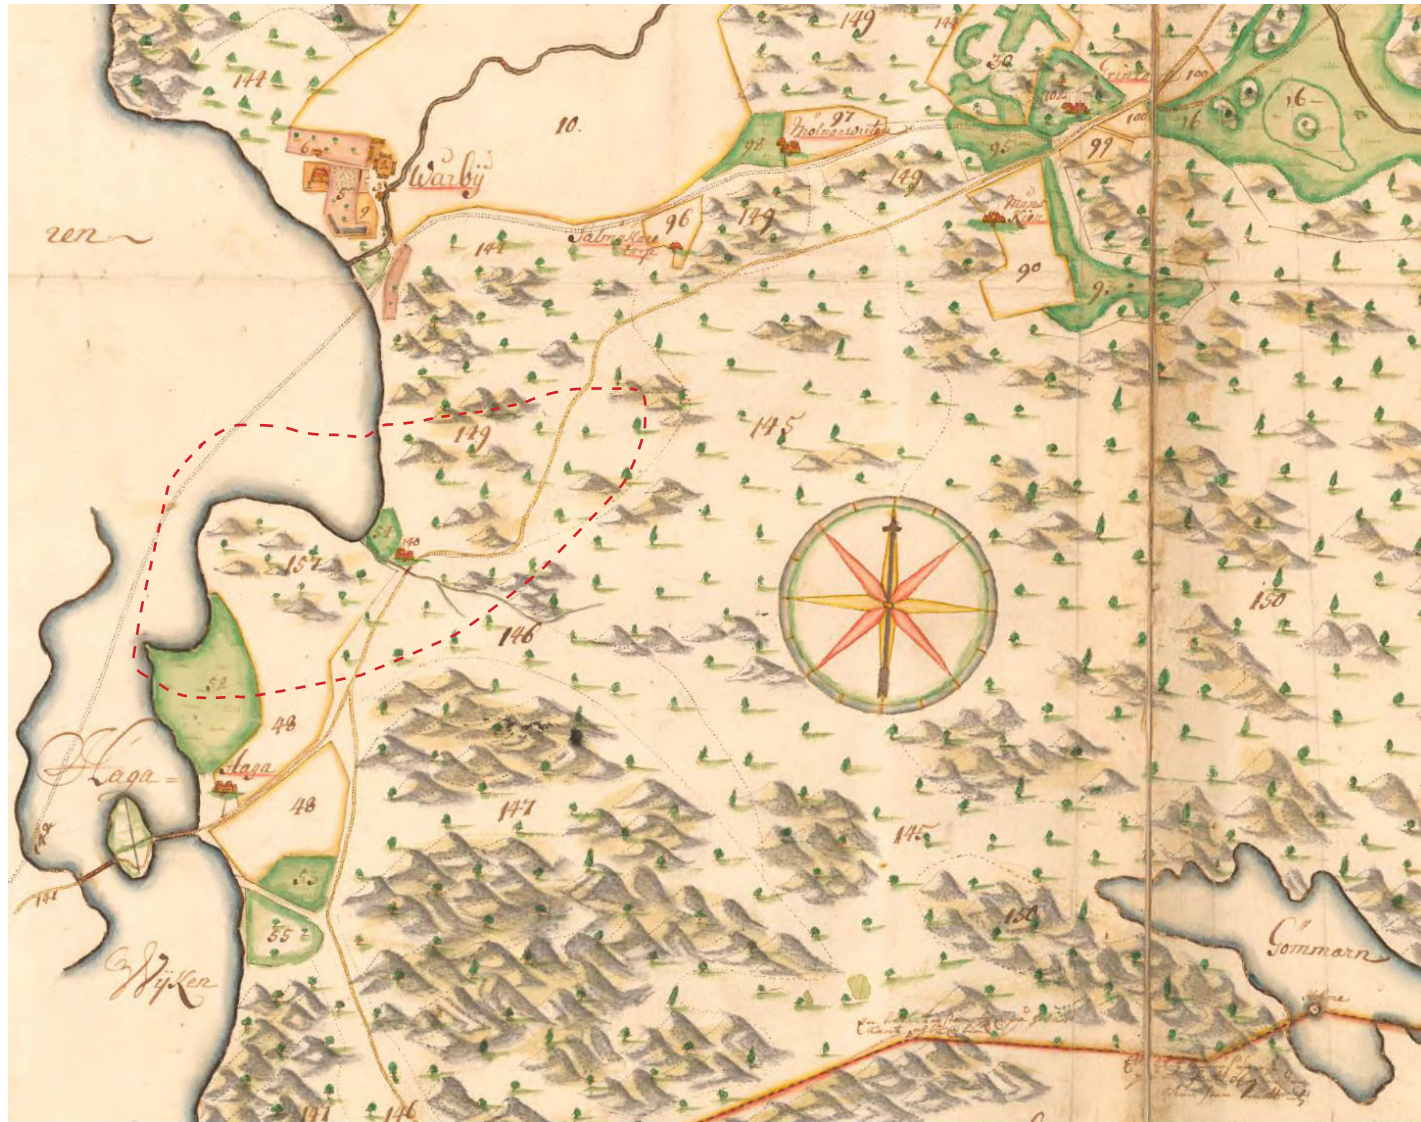
○  
**1703**

Geometrisk avfattning Huddinge socken Vårby nr 1-6. Kartan är upprättad av ingenjör Abraham Hesselgren och är tillkommen några år innan Vårby källa invigdes. Vårby blev säteri i början av 1600-talet och de äldsta byggnaderna var vid kartans upprättande redan upp mot 100 år gamla. Säteriet var av anseende storlek med en mängd underliggande torp. Vid nuvarande Vårby källa, i mitten av det markerade området, låg enligt kartbeskrivningen "en liten stuga med en liten kålgård bredevid landsvägen till gårdsens dragon" (Nilsson, K. Vårby källa. 1951, s. 78). Platsen var alltså bostad till den dragon säteriet skulle tillhandahålla. Någon väg eller allé mellan säteriet och källan var ännu inte upprättad men tillkom sannolikt inför den första brunnssäsongen 1708, alternativt efter 1717 då dåvarande ägaren

anlade ett tegelbruk sydväst om källan och i samband med det en väg från bruket till säteriet via källan. I samband med att brunnswerksamheten kom igång kom även Vårby gårds bebyggelse att förnyas; bland annat dess manbyggnad uppfördes 1720. Den gamla Södertäljevägen skär rakt igenom Säteriets ägor tätt intill brunnen, vilket ägaren fick ersättning för redan 1665 (Selling, G 1977 s 231).

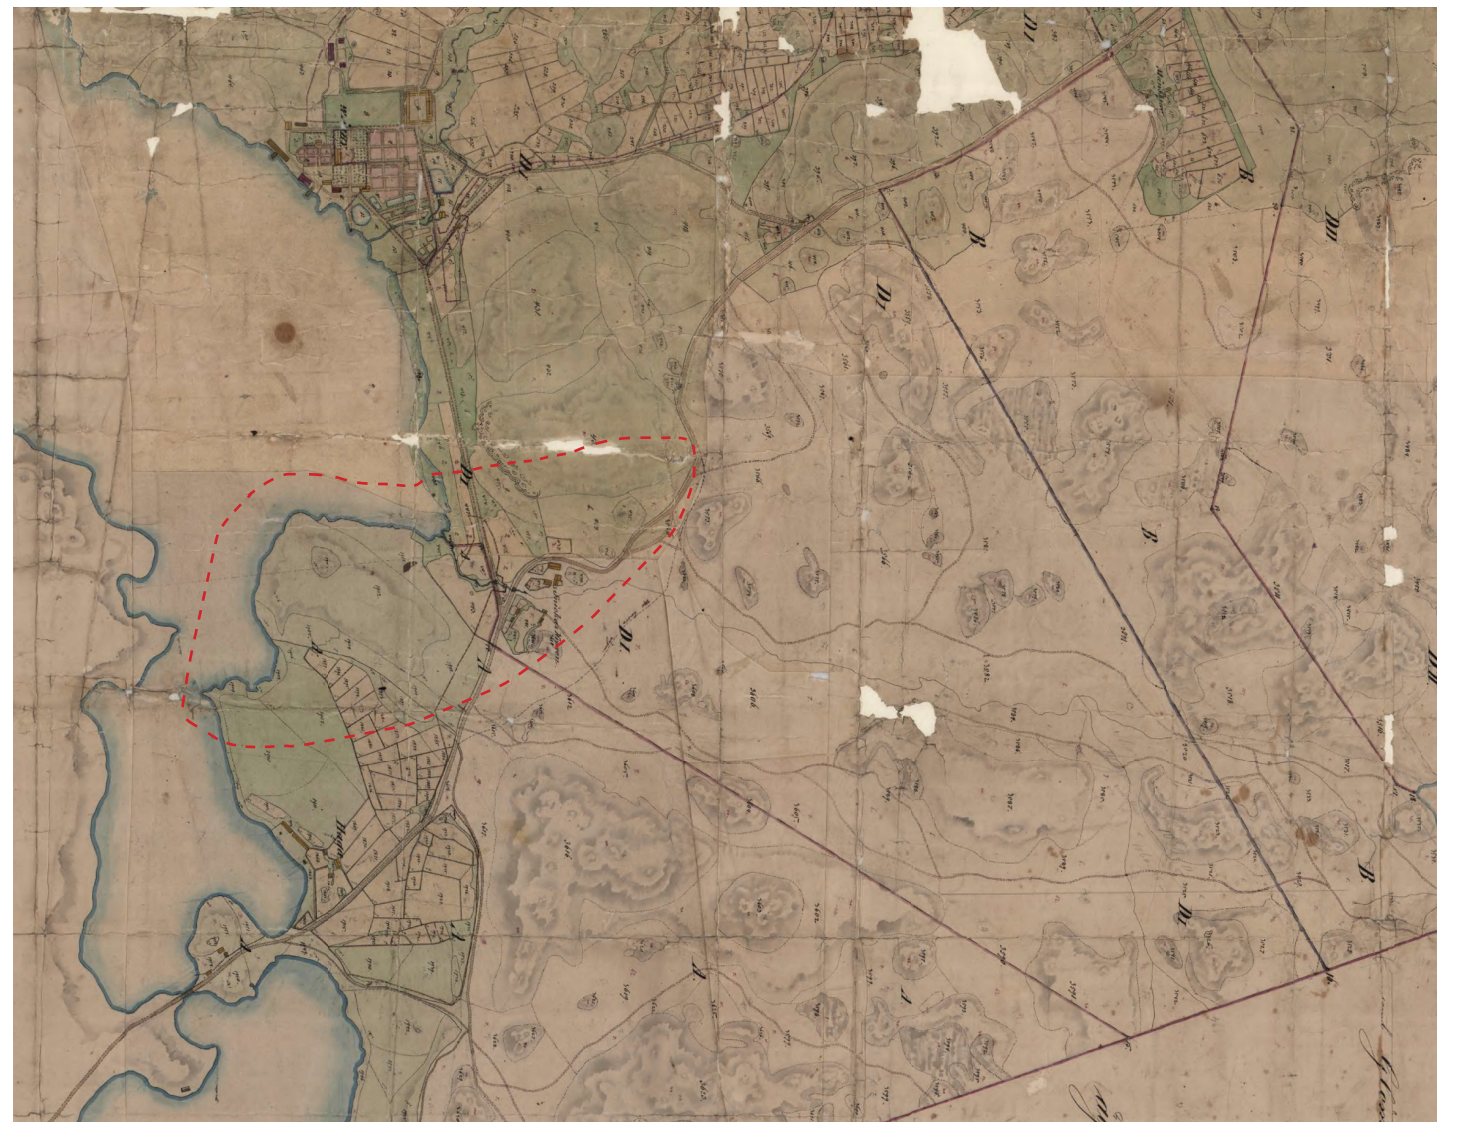
○  
**1848**

Arealavmätning, 01-HUD-59.

På kartan syns den spikraka allén mellan Vårby gård och Vårby källa. Den gamla Södertäljevägen gick vid denna tid nordväst om brunnsbebyggelsen, mellan dagens brunnshus och trädgårdsmästarbostad.

Udden är fortfarande i huvudsak obebyggd. Bebyggelsen vid källan kallas här Snickarekrogen; namnet kommer av att Vårby gårds snickare bodde här. På senare kartor är Snickarekrogen förlagd öster om området, där det låg en byggnad med detta namn tills den brann ner 1992. Möjligen var gårdens snickare inkvarterade i det gamla brunnshuset under en tid innan de nya byggnaderna uppfördes.

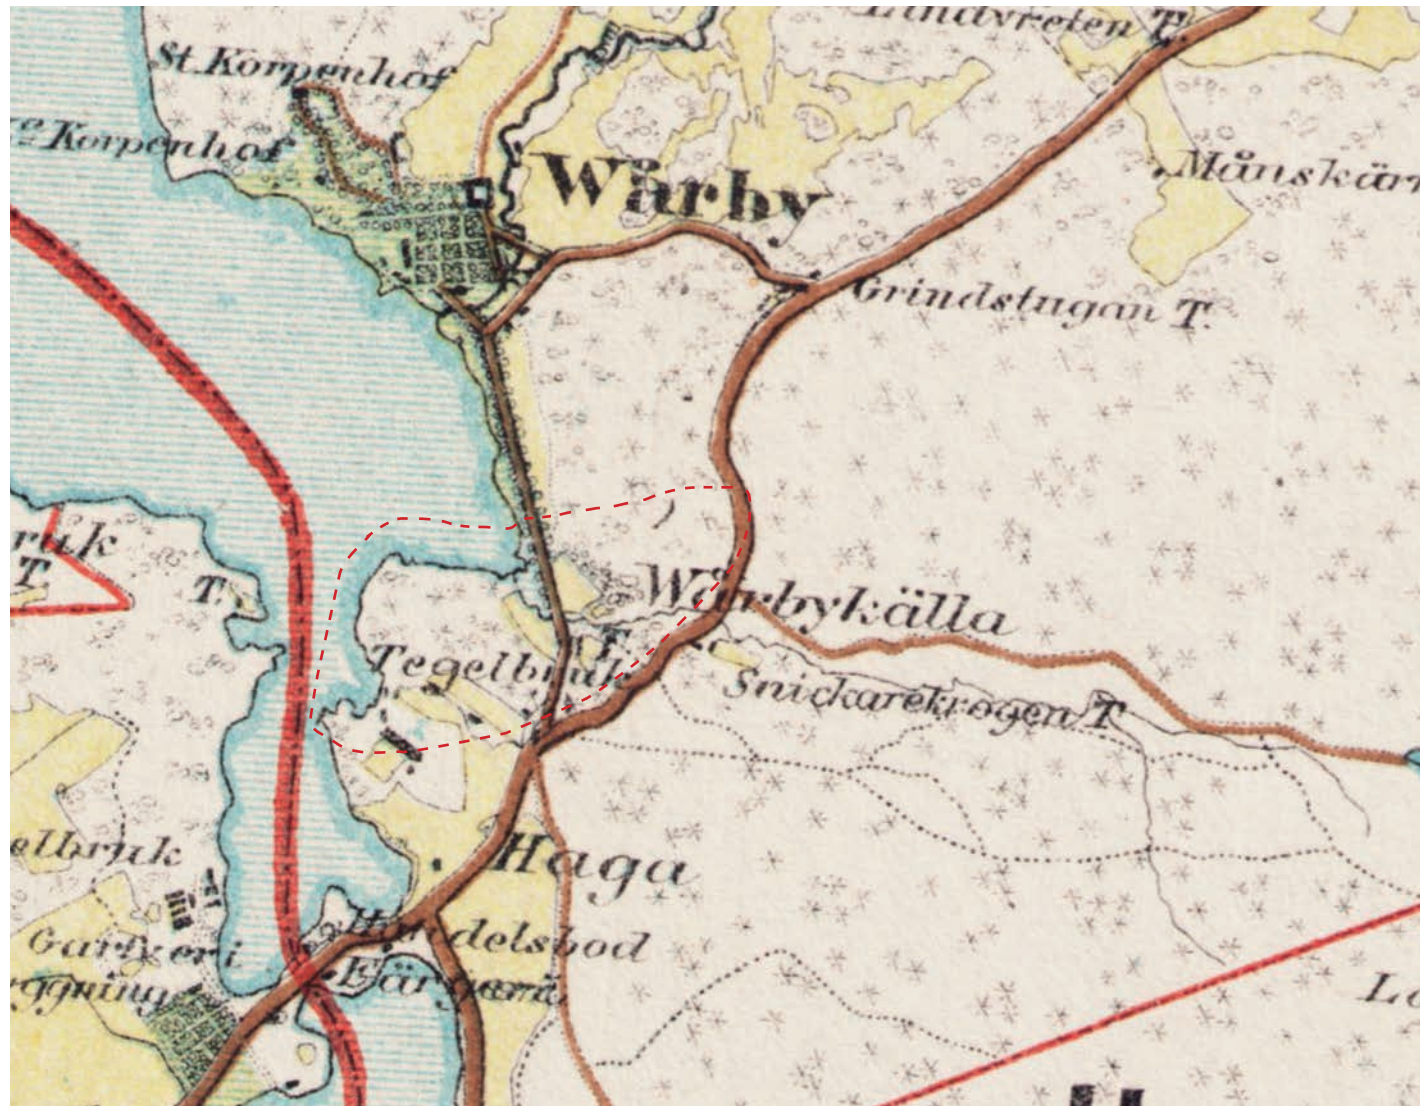
○  
**1869**

Härads-karta Svartlösa Härad.

Sedan förra kartbildens 21 år tidigare har Södertäljevägen rätats ut något och går söder om källan istället för norr om den. I området sydvästra del syns de tillkommande småindustrier som i huvudsak anlades under andra halvan av 1800-talet. Tegelbruket i den sydvästra delen av det markerade utredningsområdet tillhörde Vårby och producerade 1866 1 100 000 mursten om året utöver takteglet (Selling, G 1977 s 230).

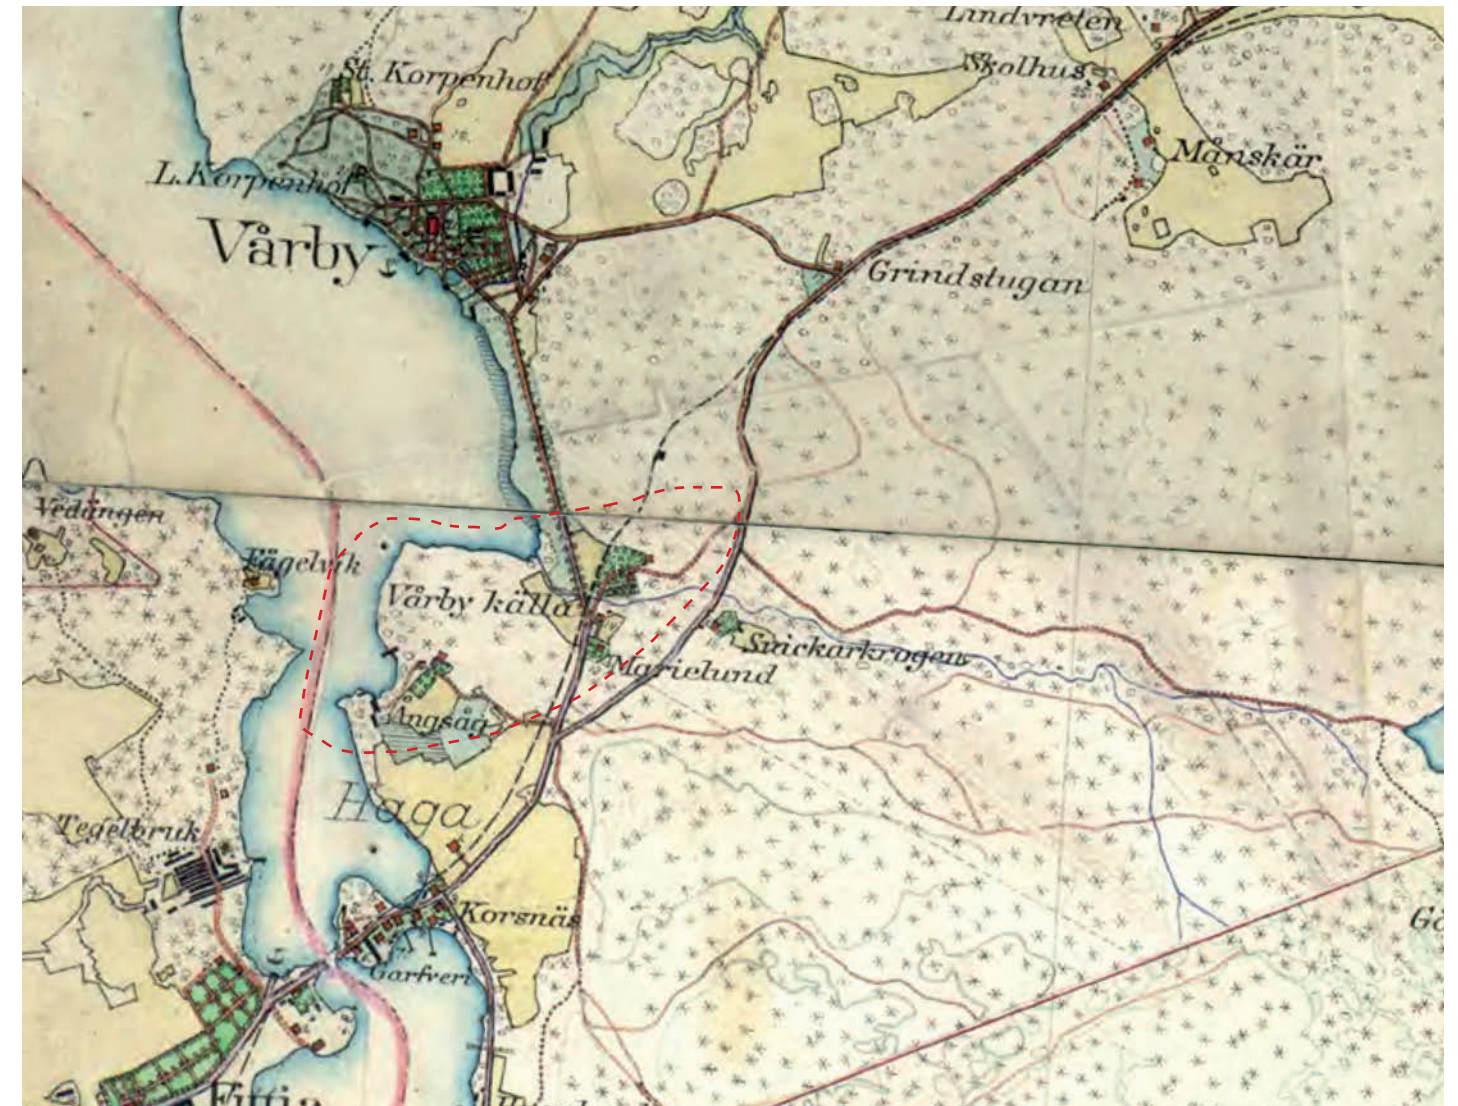
○  
**1901**

Härads-ekonomiska kartan Huddinge J112-75-24.

Vårby källa är tydligt utmarkerad, och man ser Brunns-huset med omgivande trädgård. Nordost om Brunns-huset är Trädgårdsmästarebostaden utritad, vilken sannolikt tillkom under slutet av 1800-talet. I områdets sydvästra del finns några av de småindustrier som präglade området utmarkerade, bland annat en ångsåg. Den planerade vattenledningen mellan Norsborg och Stockholm är markerad som en sträckad linje (se nästa karta).

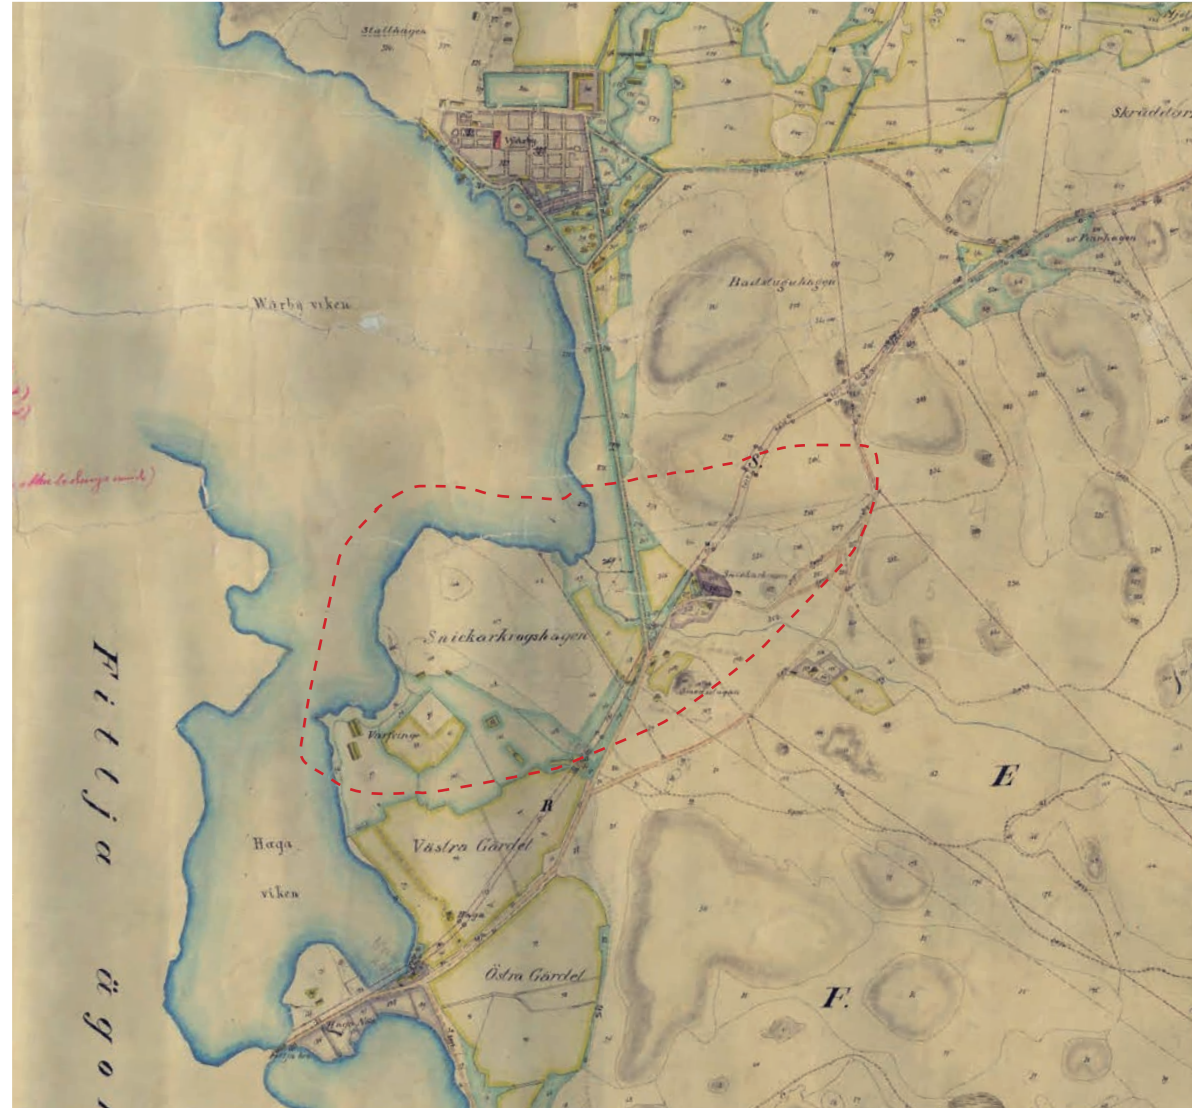
○  
**1909**

Laga skifteskarta, Lantmäteriet.

1902-04 anlades Huvudvattenledningen mellan Norsborg och Stockholm. Ledningen går genom området och är markerad på kartan i en sydöst-nordvästlig riktning. Ledningen är än idag skönjbar genom terrasseringen i landskapet mellan Brunnshuset och nuvarande Spendrups huvudkontor.

På kartan kallas Hagaudd för Snickarekrogshagen. I områdets sydvästra del ligger de småindustrier som i viss mån finns kvar.

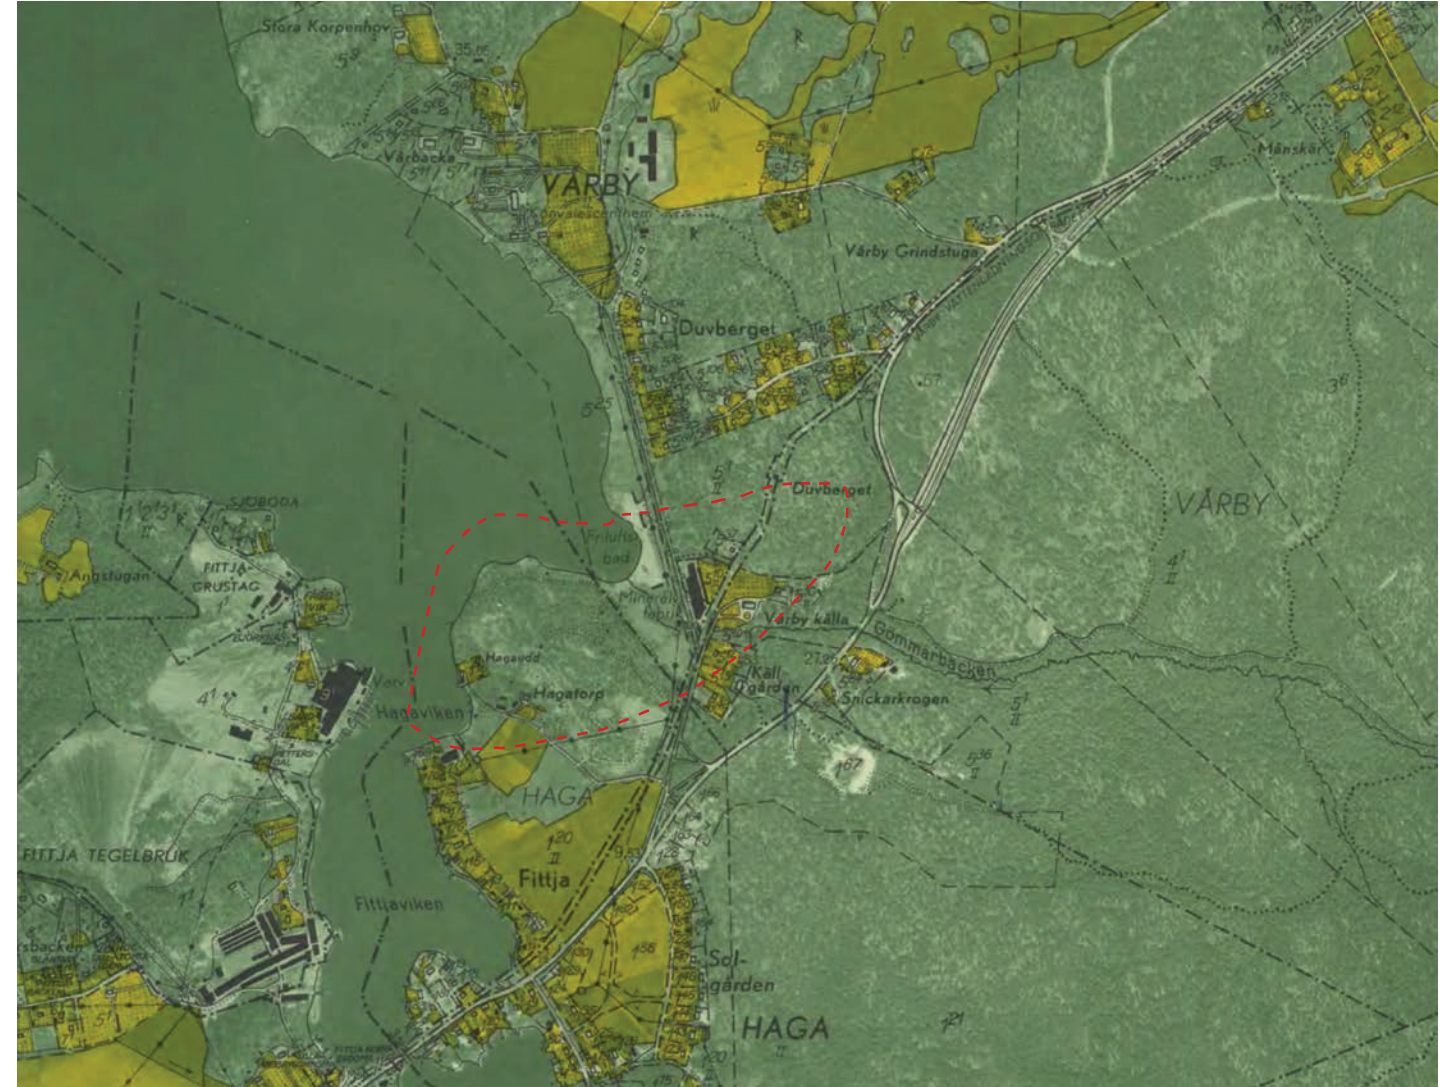
○  
**1951**

Ekonomiska kartan, Lantmäteriet.

Området hade ända in på 1950-talet en utpräglat lantlig karaktär, även om kartbilden avslöjar en påträngande modernitet; på andra sidan Fittjaviken dominerades stranlinjen av ett stort grustag, ett varv och en tegelfabrik. Nordost om Vårby källa hade Riksettan påbörjat sin utbyggnad till motorväg. Vårby gård har omvandlats till konvalescenshem i stadens regi och på gårdens tidigare marker hade modern villabebyggelse redan börjat uppföras, om än i betydligt mindre omfattning än vad planerna var på 1920-talet. Mineralvattenfabriken och friluftsbadet var vid kartans upprättande knappt 20 år gamla. Alléns träd är utmärkta och visar tydligt att allén slutar strax söder om mineralvattenfabriken, där nuvarande Spendrups huvudkontor ligger. I områdets

sydvästra del ligger torpet Hagaudd, vilket finns kvar idag och är nuvarande fastighet Haga 1:16.

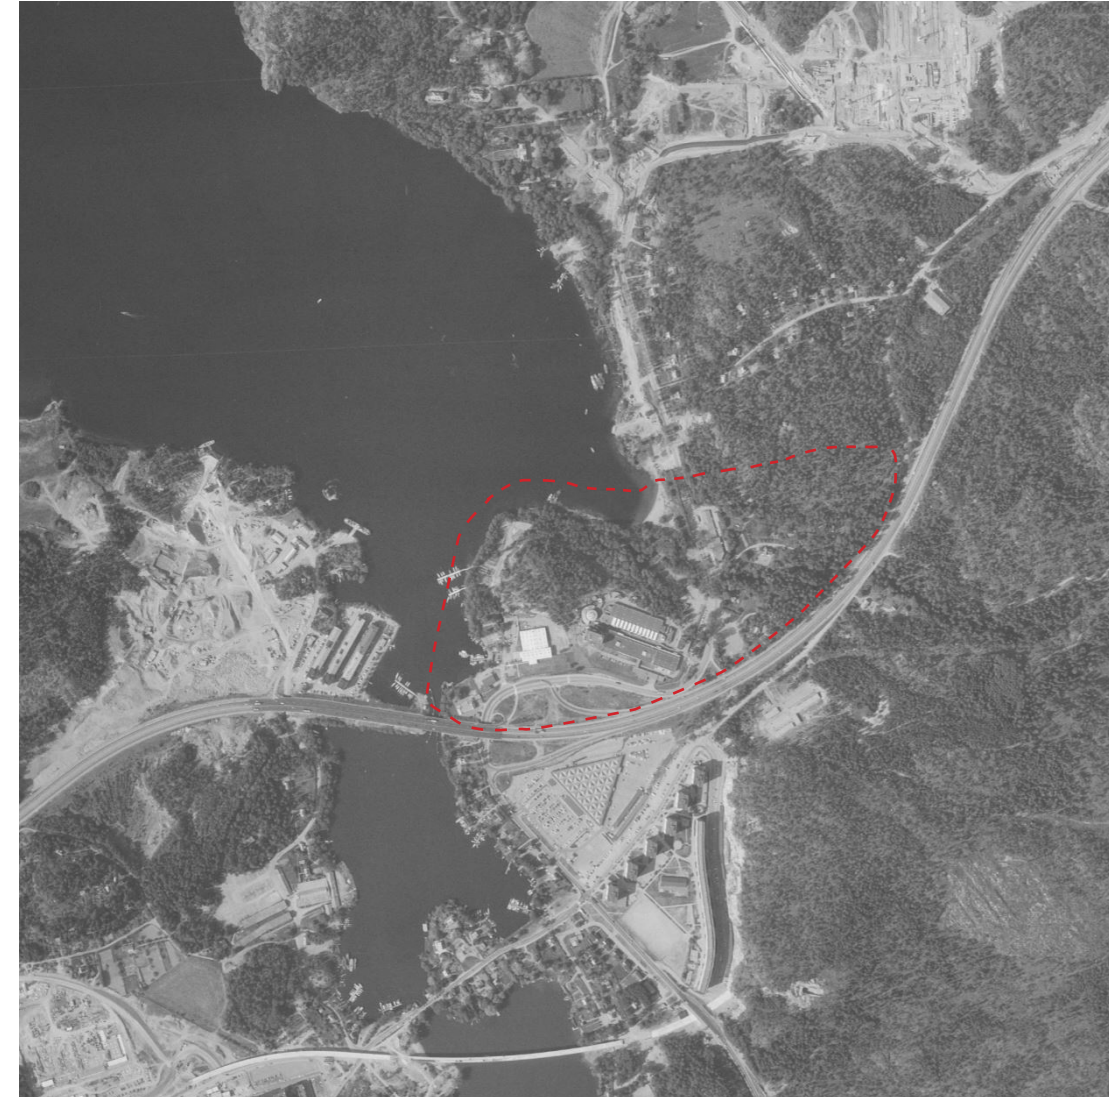
○  
**1971**

Orthofoto, Lantmäteriet.

Bryggeriet är färdigbyggt sedan ett decennium tillbaka. Direkt väster om anläggningen ligger en sågklingsfabrik uppförd 1960. Båtklubben har etablerat sig och uppfört två bryggor. Uppe vid Vårby gård har de tidigare åkermarkerna öster om gården börjat förberedas för den miljonprogrambebyggelse som kom att uppföras under kommande år. Söder om motorvägen har OBS! Stormarknad, med dess karaktäristiska trekantiga form etablerat sig 1963.

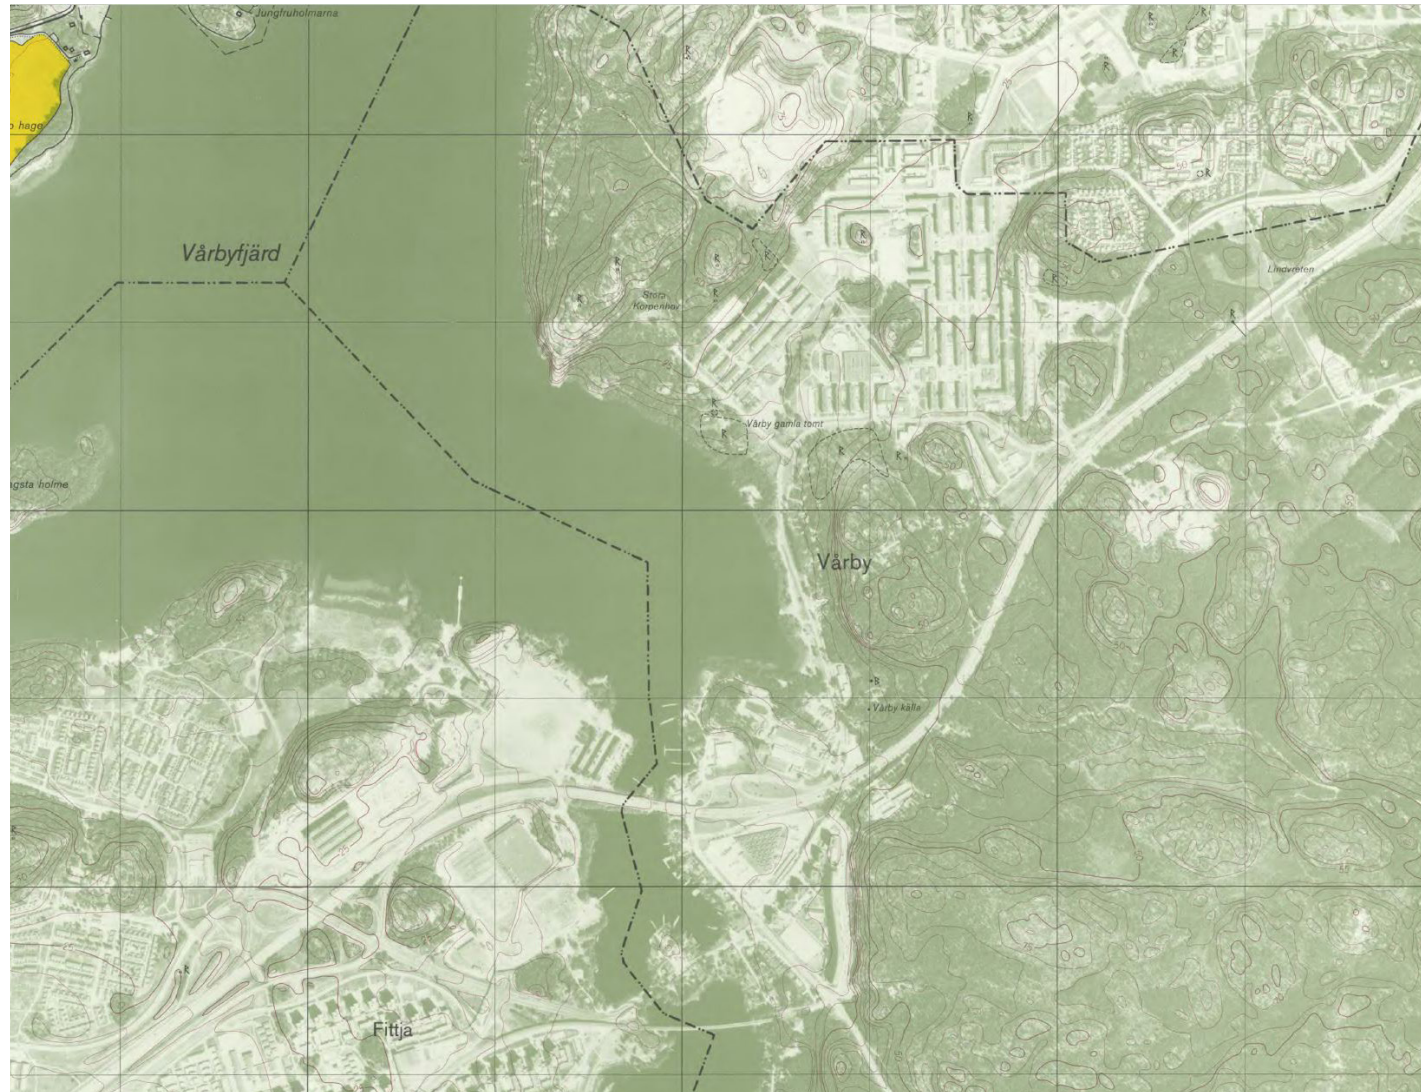
○  
**1981**

Ekonomiska kartan, Lantmäteriet.

Kartan består av ett underliggande flygfoto taget 1977 och ett överlägg utarbetat efter en rekognocering 1981. Sedan föregående orthofoto har miljonprogrammet vid Vårby gård byggts och resterna av gårdens manbyggnad tagits bort efter att gården brann ner 1975. Nuvarande Vårby Allé har anlagts väster om den gamla som numera huvudsakligen fungerar som anslutningsväg till byggelsen öster om den. Vägdragningen fortsätter även mot sydväst för att ansluta till motorvägspåfarterna söder om området.

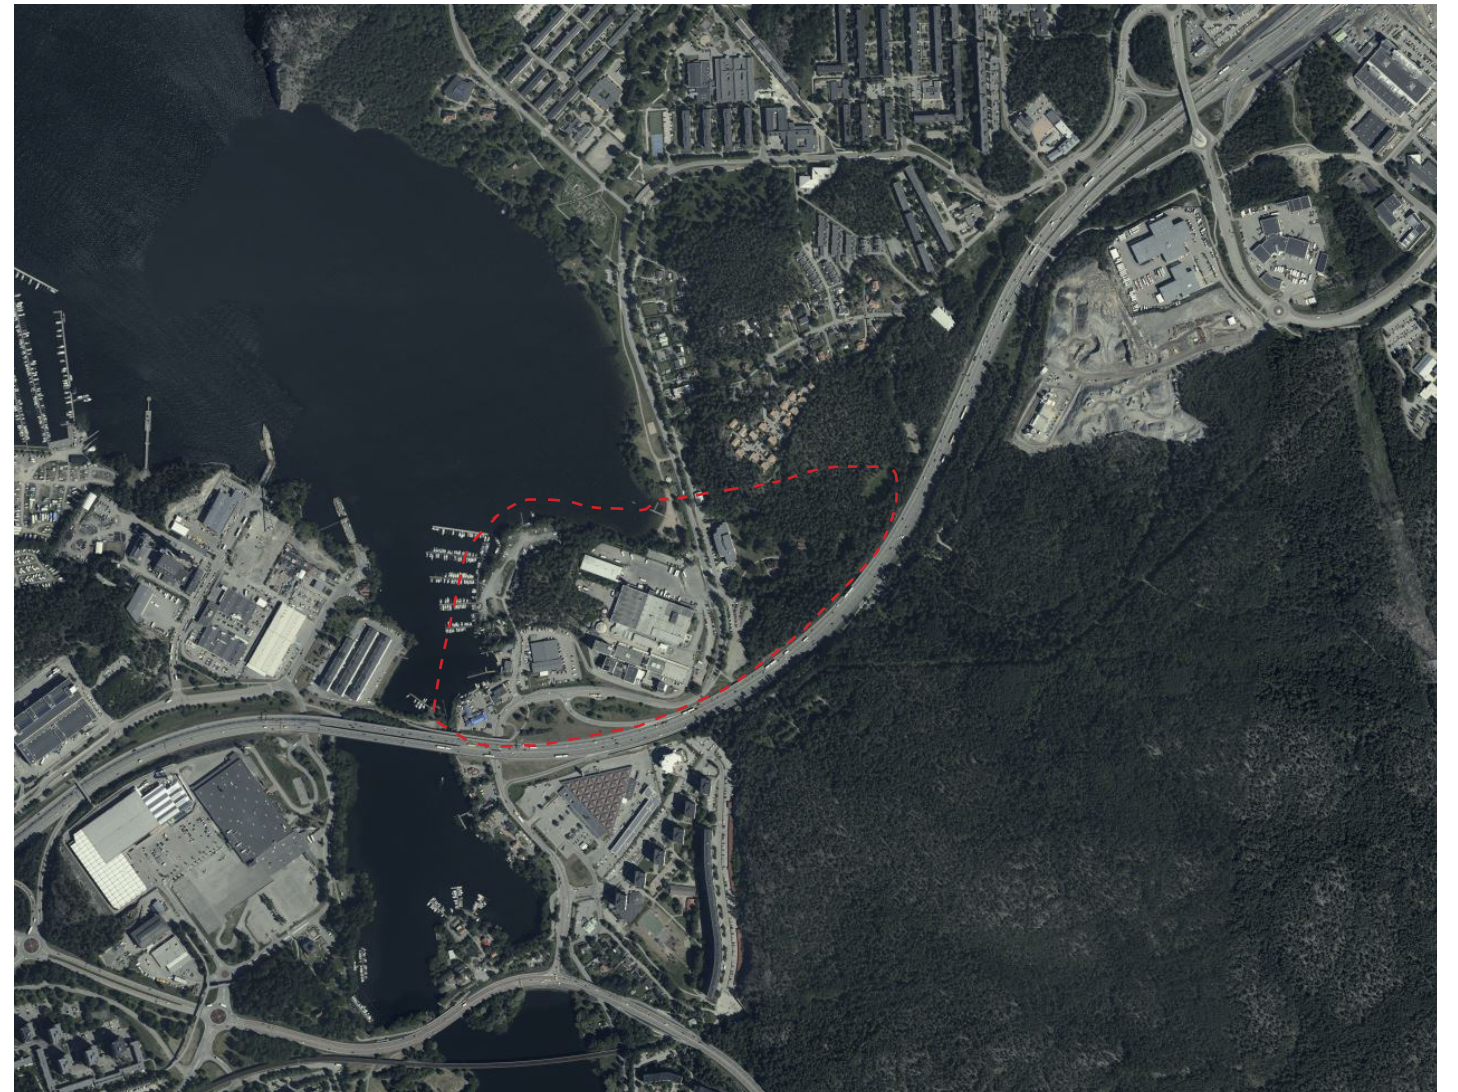
○  
**2016**

Orthofoto, Lantmäteriet.

Från föregående orthofoto har en del förändringar skett; Mineralvattenfabriken revs och ersattes av nuvarande Spendrups huvudkontor 2003. Bryggeriets bebyggelse har utökats med ett flertal byggnader och hallar. Huddinge båtklubb har utökats med ett flertal bryggor. På Duvberget, strax norr om källans område, har ett nytt villaområde anlagts vilket kompletterar fritidshusområdena från 1920-talet. Bryggeriet är nedlagt sedan 2013 och byggnaderna hyrs istället ut till olika verksamheter. Båtklubben har utökats antalet bryggor.

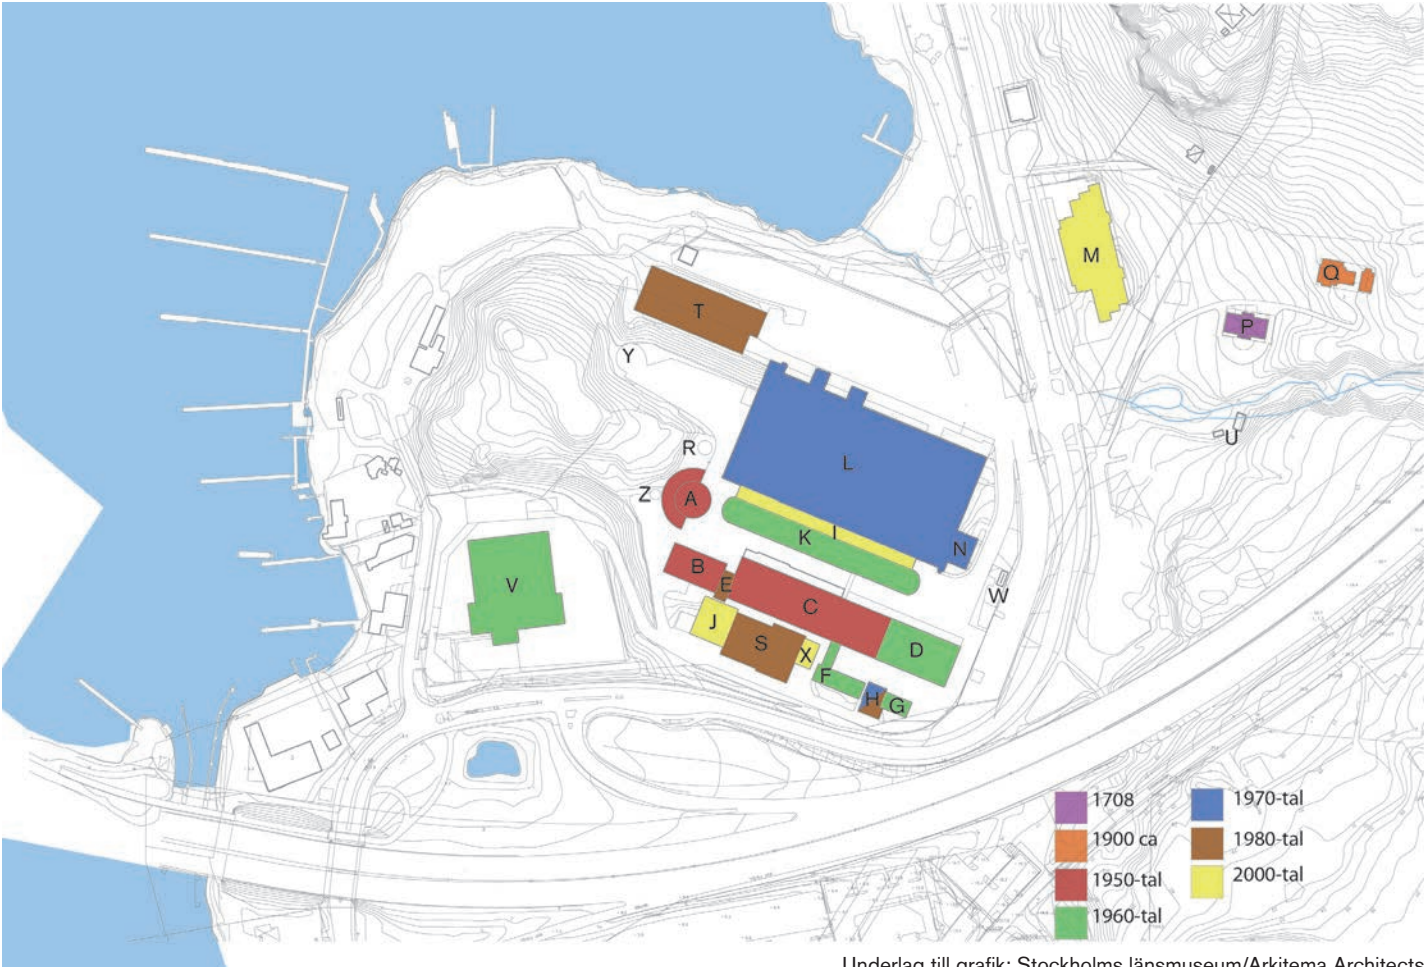
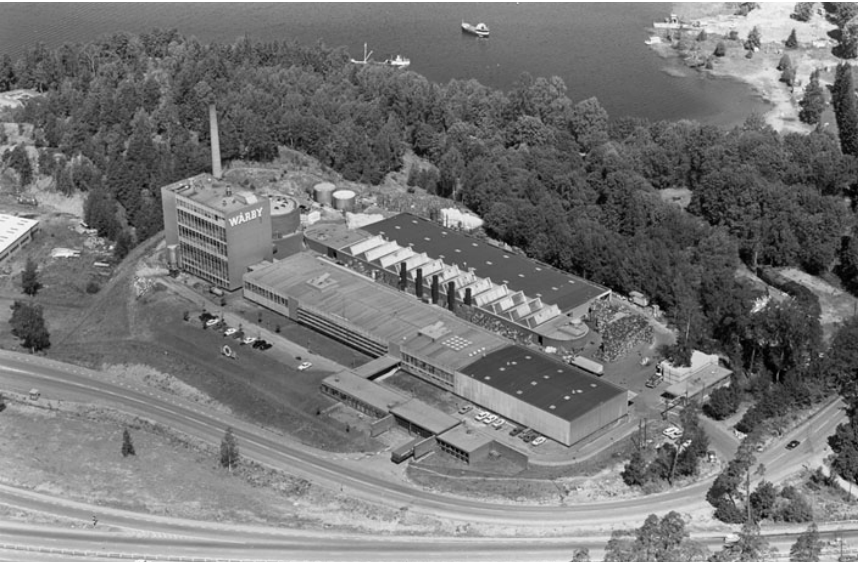
21. Flygfoto, bryggeriet 1969. När denna bild togs hade verkstadsbyggnadens (K) öppna gårdar vid kortsidorna redan byggts igen och centralförrådet (D) uppförts.

Redan tidigt förlängdes tapphallen mot öster med en enklare utformad förrådsbyggnad (D), se bild 21. Genom åren blev sedan bryggerhusets och tapphallens eleganta, modernistiska fasader som låg exponerade ut mot motorvägen alltmer dolda i och med att nya byggnader uppfördes på denna sida. Höga tankhus byggdes på 1970-talet (H) och 2000-talet (J). På 1980-talet byggdes en större processbyggnad (S). Gemensamt för dessa byggnader var att de fick en relativt enkel utformning med slutna fasader klädda i ljus, korrugerad plåt av olika slag. På 1980-talet byggdes även en enklare lagerbyggnad med tak och fasader i korrugerad plåt i områdets nordvästra del (T).

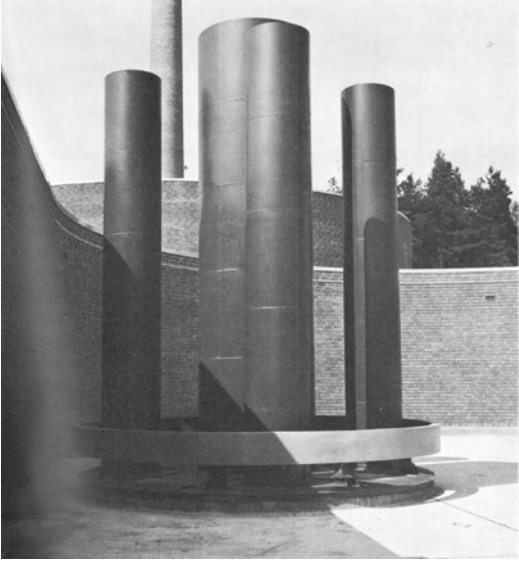
22. Verkstadsbyggnadens norra innergård med ventilationstorn i form av stålrör 1965. I bakgrunden panncentralen med ursprunglig skorsten i tegel.

Verkstadsbyggnaden uppfördes med ett klassiskt sågtandstak och hade från början öppna gårdar vid kortsidorna omgärdade av rundade murar. På grund av sin planform fick den smeknamnet ”Cigarren”.

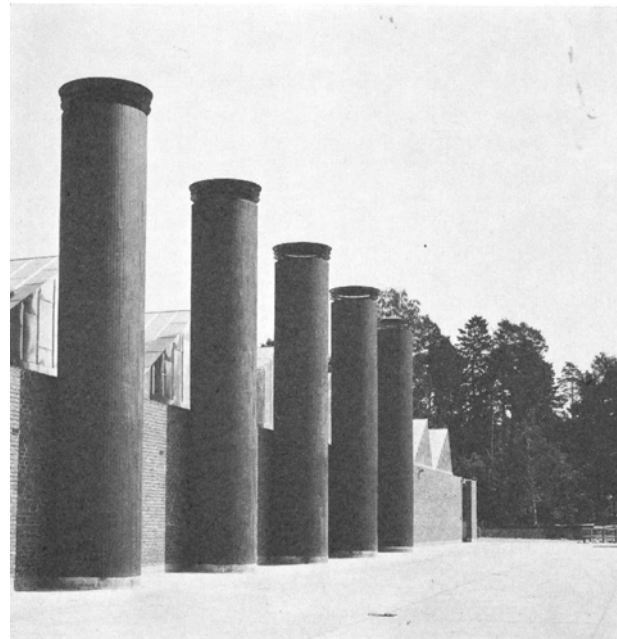
23. Ventilationsrör i betong vid verkstadsbyggnadens södra fasad 1965.

Ytan mellan tapphallen och verkstadsbyggnadens södra sida utgör ett centralt stråk. Här är bebyggelsen i en mänsklig skala och mellanrummet mellan byggnaderna bildar en tydlig rumslighet. Det finns också ett flertal entréer som vetter hitåt, framför allt i verkstadsbyggnadens fasad. Fem ventilationstorn i formgjuten betong står invid verkstadsbyggnadens södra fasad. De utgör en karaktäristisk, bevarad del av Damgaards ursprungliga bryggerianläggning.

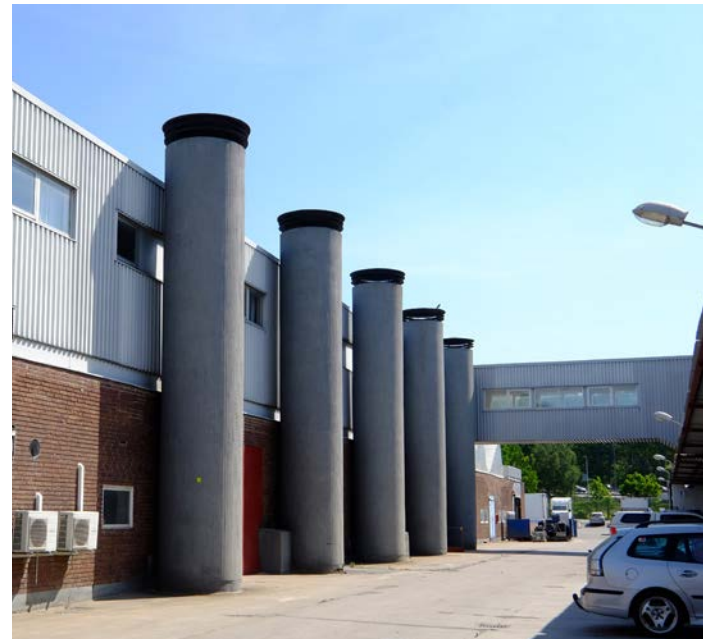
24. Verkstadsbyggnadens södra sida 2018. Här syns de bevarade ventilationsrören, samt påbyggnaden från slutet av 1970-talet och en förbindelsgång till tapphallen.

- Verkstadsbyggnaden (K) och panncentralen (A) med rundade former och fasader i mörkt tegel.
- Fyra ventilationsrör vid verkstadsbyggnadens södra fasad.
- Centralt stråk söder om verkstadsbyggnaden.
