# Vårby Udde

Huddinge kommun, Stockholms län

Kulturmiljöutredning och konsekvensanalys

2018-06-15

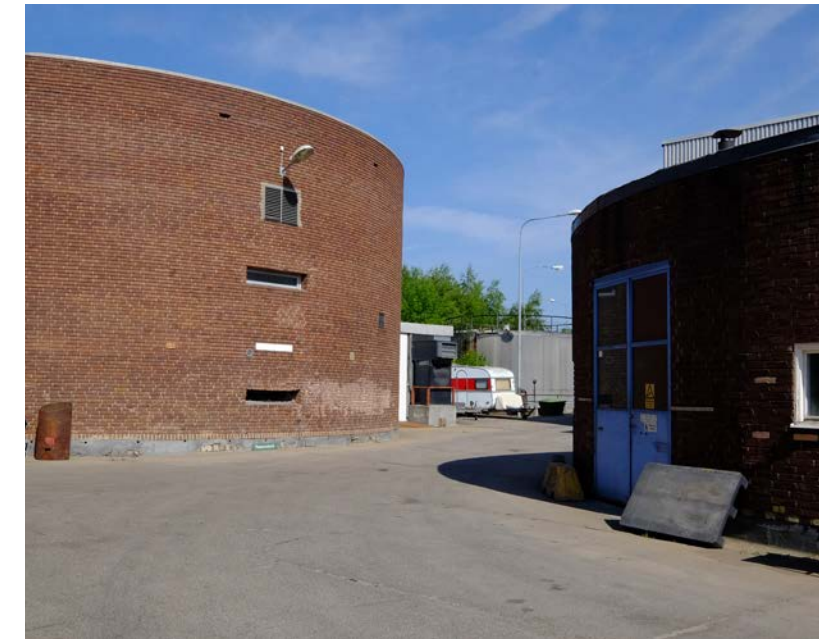
26. Panncentralen till vänster och verkstadsbyggnaden till höger, från sydöst 2018. På panncentralens östra sida har ytterligare fönster och ventilationsgaller tillkommit ovanför det ursprungliga, nedersta fönstret. Port och fönster på verkstadsbyggnaden är också senare tillkomna.

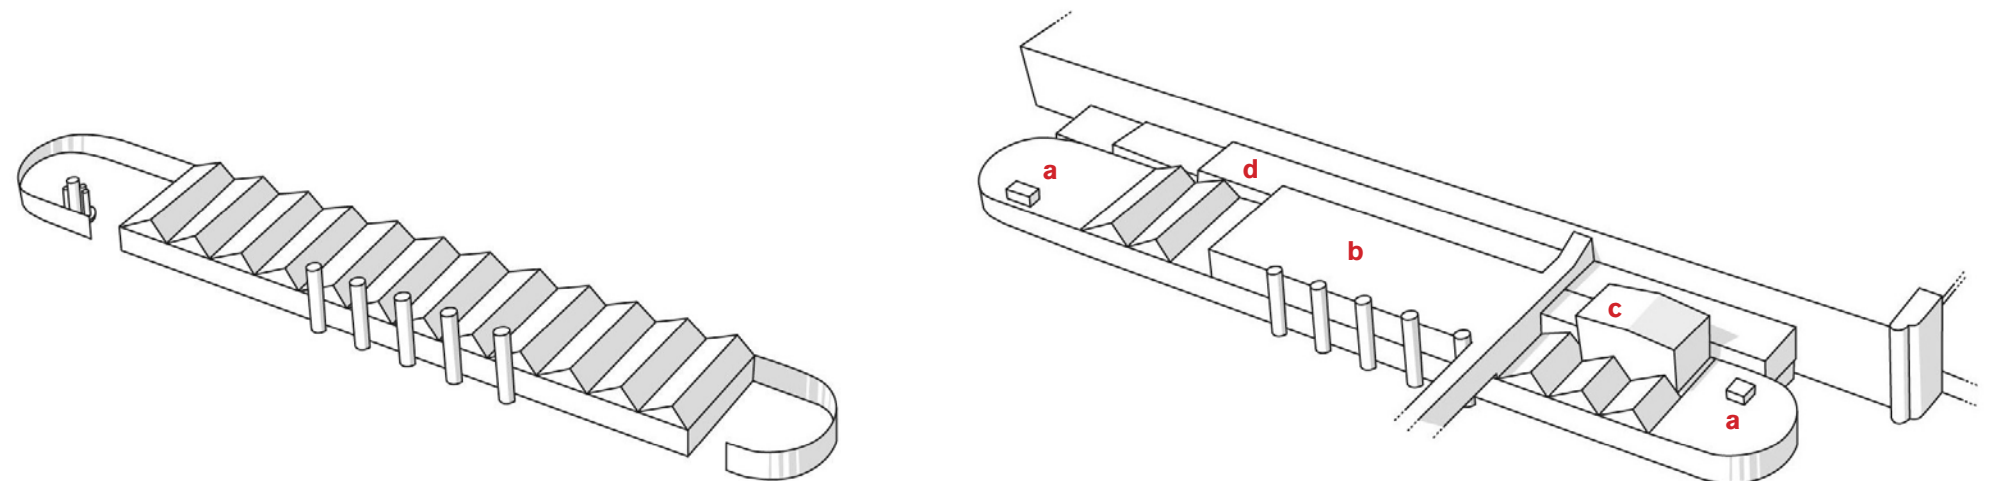
27. Illustration av verkstadsbyggnadens förändringar. Till vänster byggnadens ursprungliga form. Till höger byggnadens form i maj 2018. Illustration: Emma B Jones, Nyréns.

I slutet av 1970-talet ersattes det provisoriska lagret norr om verkstadsbyggnaden av en stor byggnad för färdiglager, tapphall och tomgodslager (L). Byggnaden uppfördes i suterräng i slänten ner mot norr, med fasader i korrugerad plåt. År 2000 förbands denna byggnad med verkstadsbyggnaden genom att en förpackningshall (I) uppfördes (d). Invändigt revs då en stor del av verkstadsbyggnadens ursprungliga norrfasad för att öppna upp mellan de båda byggnaderna.

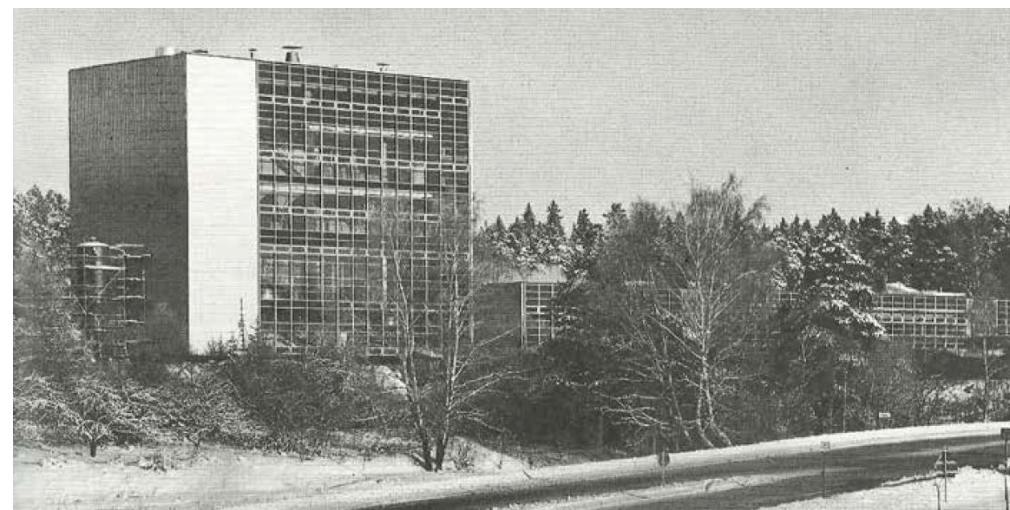
28. Bryggerhuset och tapphallen från sydväst, 1966.

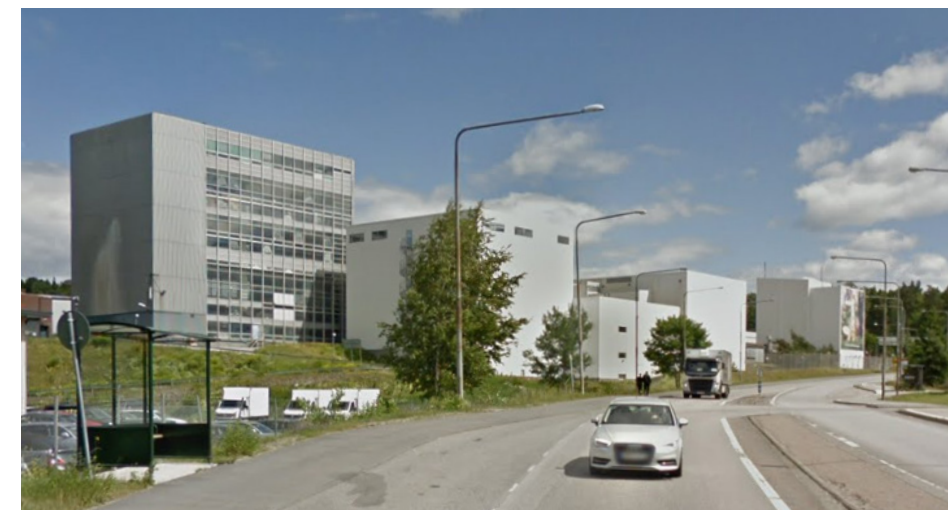
29. Bryggerhuset och tapphallen från sydväst 2017 (Google Street View).

Brygghuset (B) är den högsta byggnaden på fastigheten, och även mest iögonenfallande med sin strama geometriska form och uppglasade fasader på långsidorna. Fönsterpartiernas strikta rutnät präglar byggnadens uttryck. Brygghuset är utvändigt relativt välbevarat, medan den intilliggande tapphallen (C) i större utsträckning har genomgått förändringar. Tillbyggnader och närliggande nybyggnader gör att tapphallen ligger inträngd och inte upplevs som när bryggeriet var nybyggt. Byggnadens ursprungliga uppglasade karaktär har gått förlorad i och med att delar av södra fasadens fönsterpartier har satts igen och en bred taksarg har tillkommit.

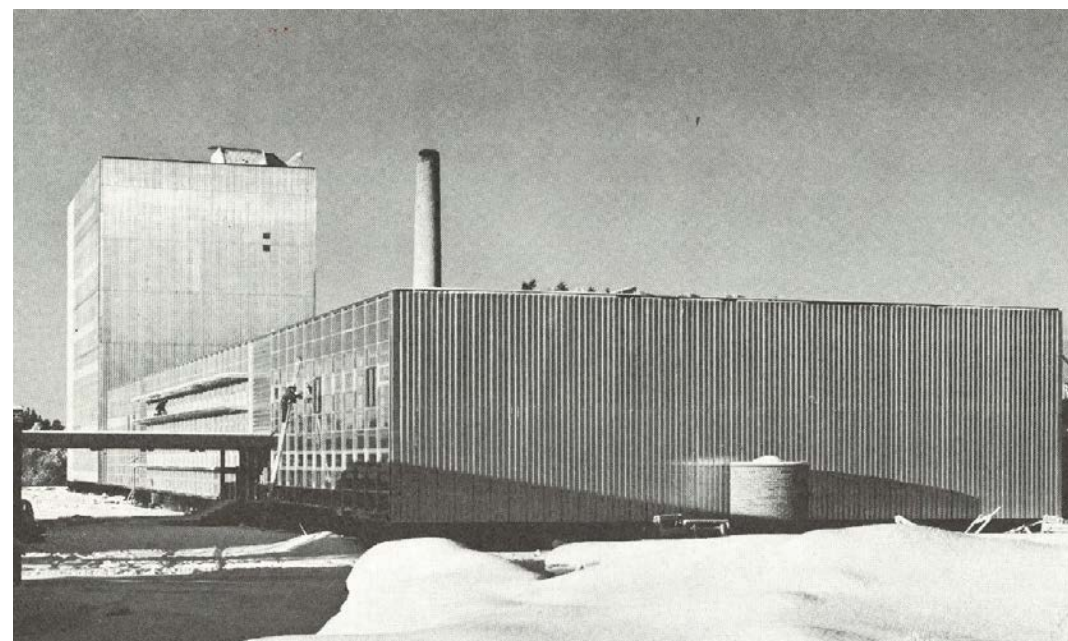
30. Bryggerhuset och tapphallen från sydöst, 1966.

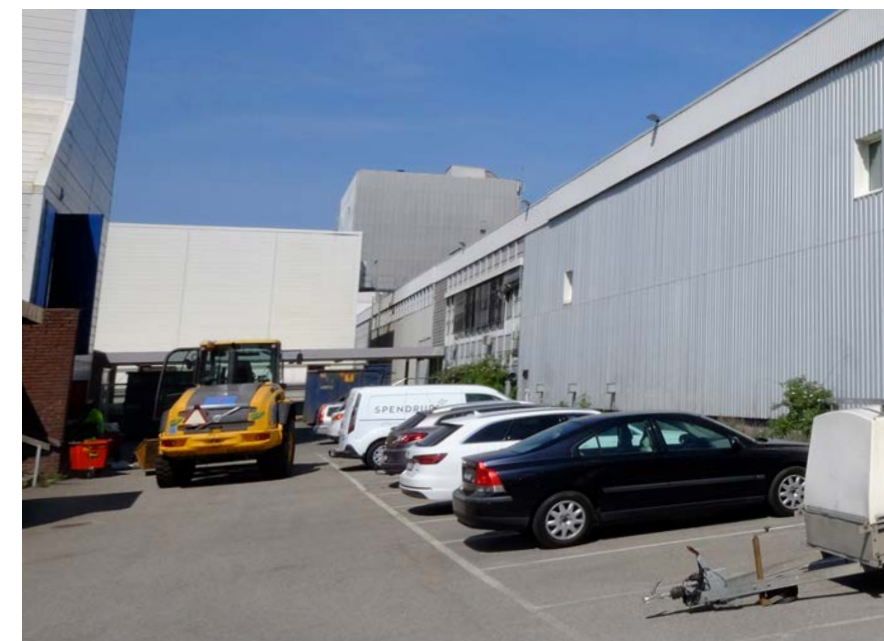
31. Bryggerhuset (B) och tapphallen (C) från sydöst, 2018. Till höger centralförrådet (D).

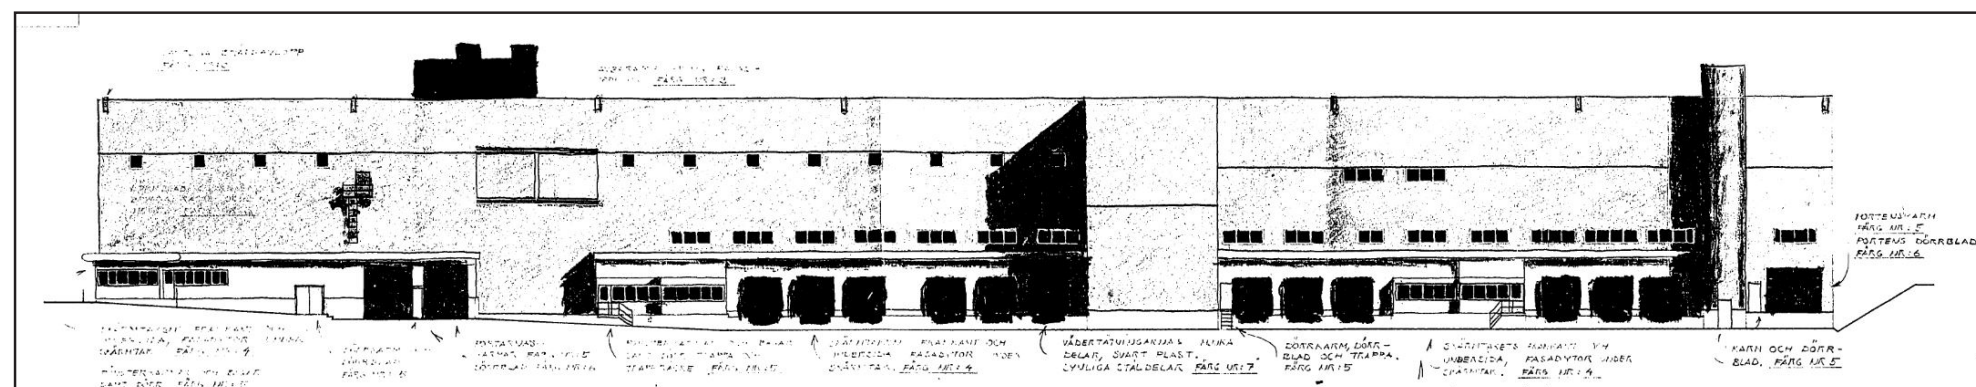
32. Bygglovritning, byggnad L 1977. KFAI AB (Kooperativa Förbundet, Arkitekt- och ingenjörskontoret AB),

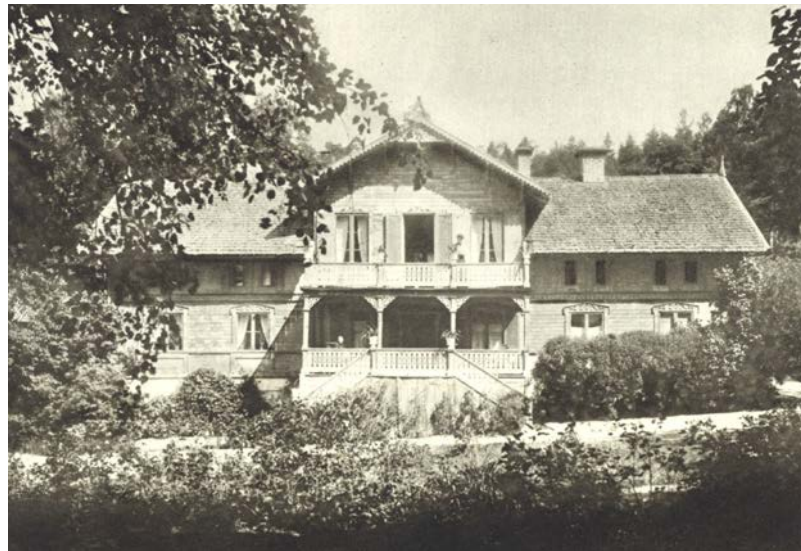
33. Brunnshuset 1909. Byggnadens tak är täckt med spån.

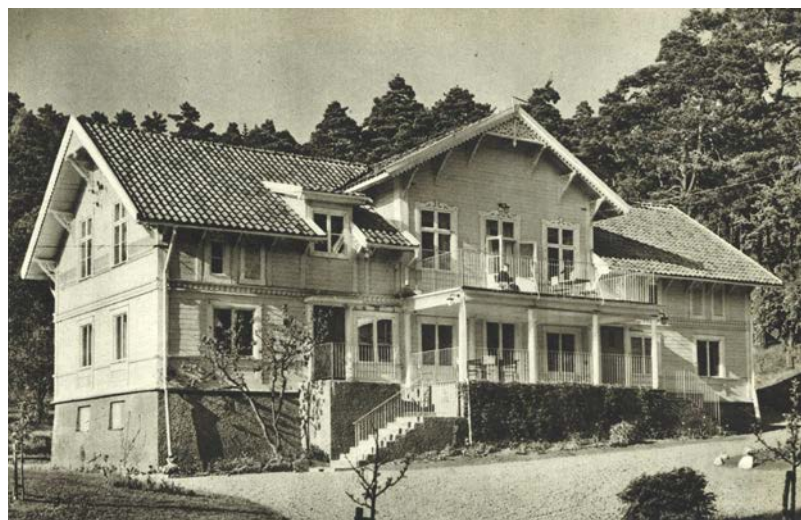
34. Brunnshuset 1951.

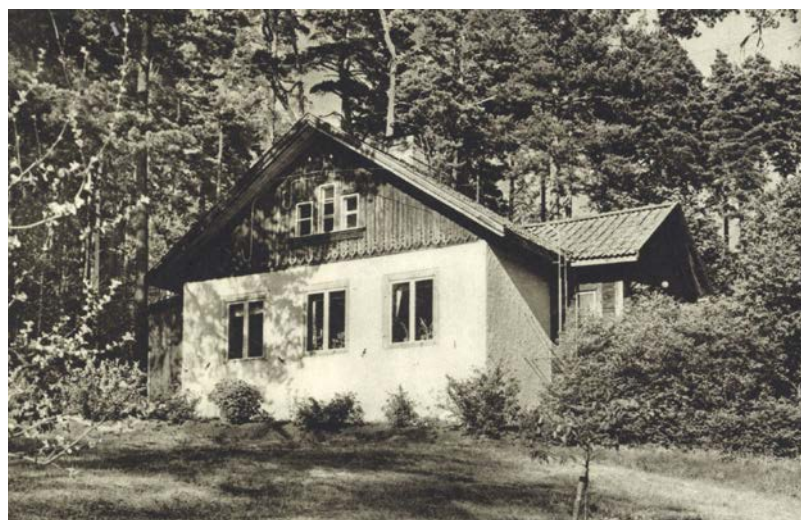
35. Trädgårdsmästarebostaden 1951.

Förbi Brunnshuset, på dess norra sida, leder den gamla vägen upp för sluttningen österut. Bortanför fruktträdgården tar blandskogen vid, och inne bland träden ligger den gamla trädgårdsmästarebostaden. Huset är gulputsat idag och i huvudsak präglat av till- och ombyggnader tillkomna efter 1951. Det finns dock detaljer som antyder en äldre utformning med snickarglädje. Gavelröstet mot väster är klätt med brun, lövsågad träpanel och här finns ett äldre fönster med mönstersågat foder, och mot söder finns en farstutillbyggnad med dekorativt utformade taksparrar och lövsågad panel i gavelröstet. Till trädgårdsmästarebostaden hör en ekonomibyggnad med naturstensgrund och fasader i brunmålad lockpanel. Den ligger öster om huset. Söder om huset, på andra sidan vägen, finns en jordkällare i skogsbacken.

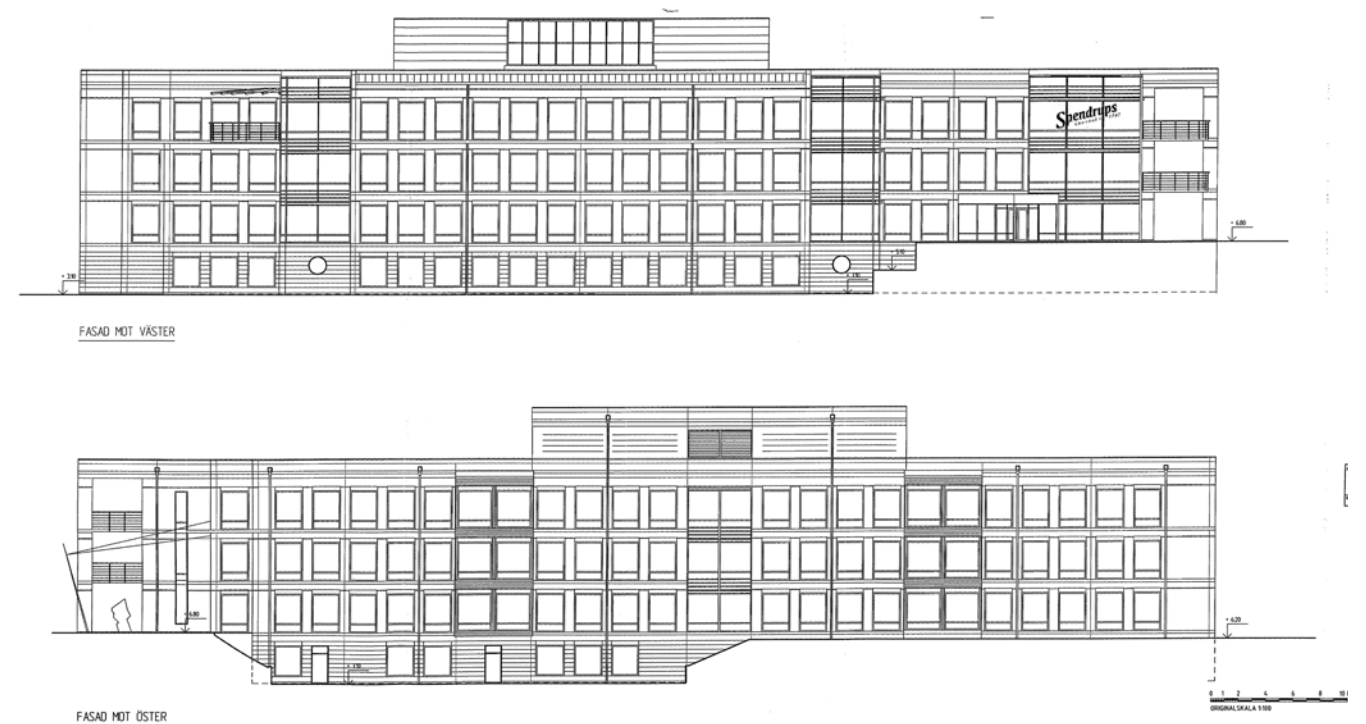
37. Bygglövnitning, Spendrups huvudkontor. DALARK arkitekter 2003.

Vid millennieskiftet revs den gamla mineralvattenfabrikens byggnad vid Vårby allé, och på platsen uppfördes 2003-04 Spendrups huvudkontor i nymodernistisk stil (M). Arkitekter var Dalark Arkitekter AB i Falun.

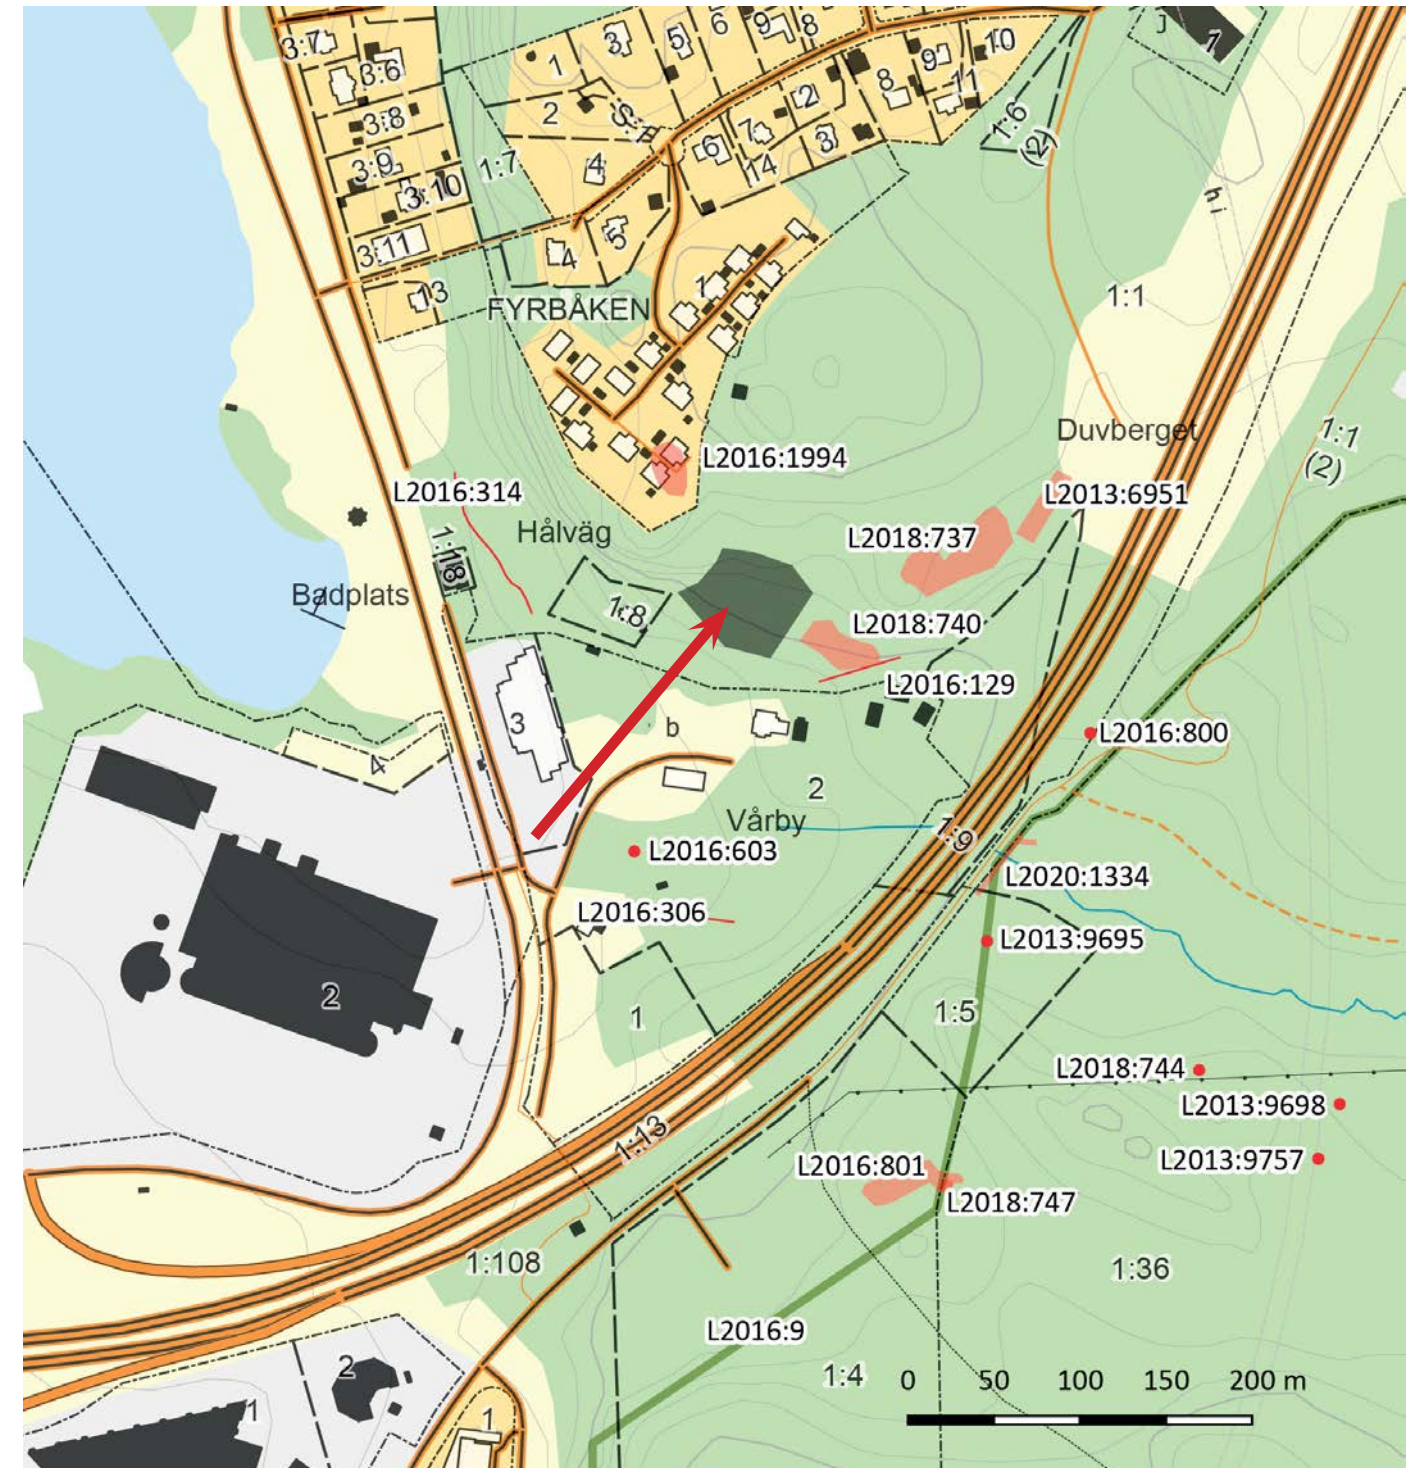
Fastighetskartan med undersökningsområdet (grått) markerat med röd pil. Registrerade lämningar i KMR markerade med rött. Skala 1:5000.

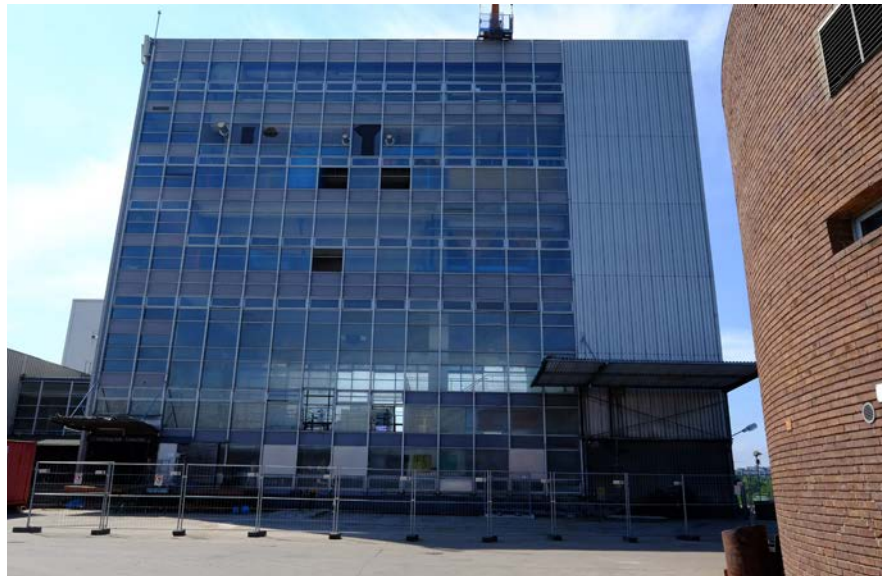
Brygghuset (B) från norr. Vid inventeringstillfället var rivningen i full färd.

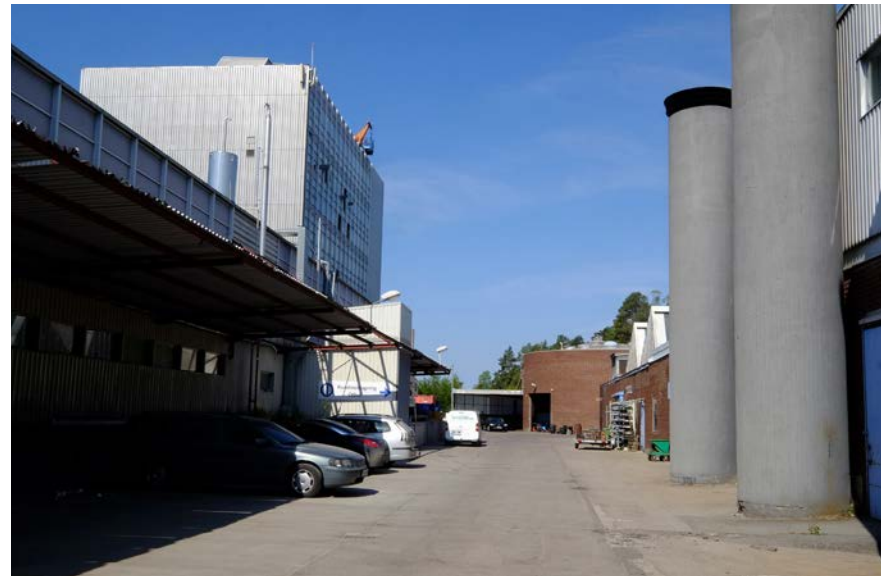
Tapphallen (C) till vänster, verkstadsbyggnaden (K) till höger. I fonden brygghus (B) och panncentral (A). Vy från öster.

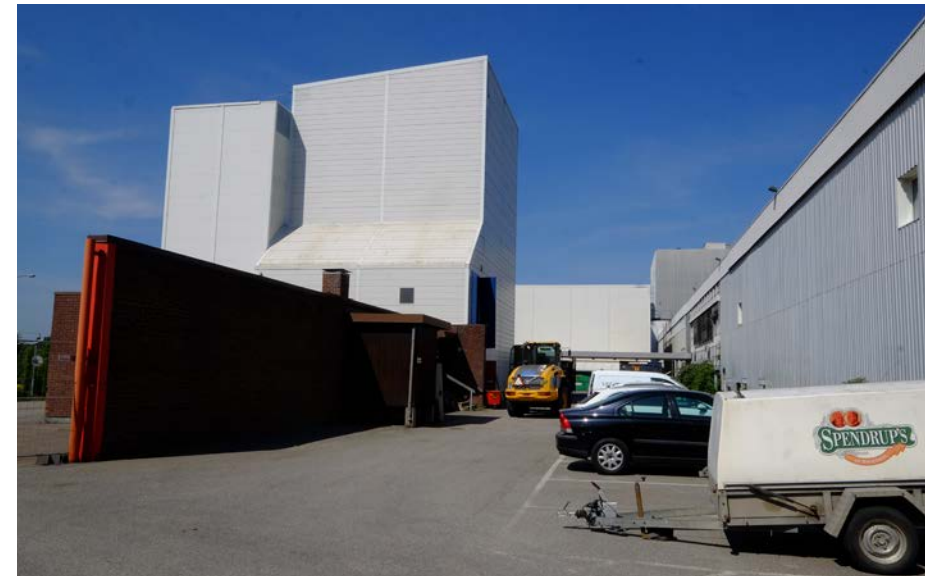
I förgrunden till vänster, den gamla vaktmästarbostaden i rött tegel. Bakom den en hög kylanläggning (S). Till höger centralförrådet (D) och i dess förlängning tapphallen (C). Vy från öster.

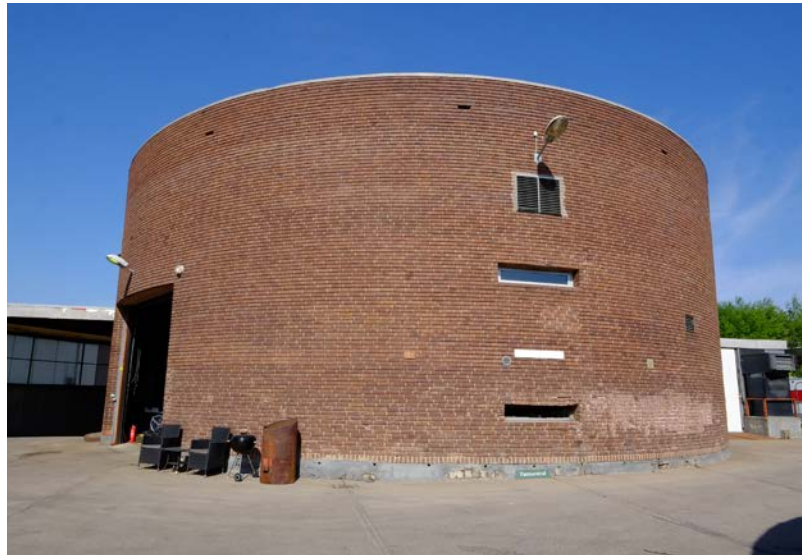
Panncentralen (A), med nedfart till underjordiska utrymmen till vänster. Vy från sydöst.

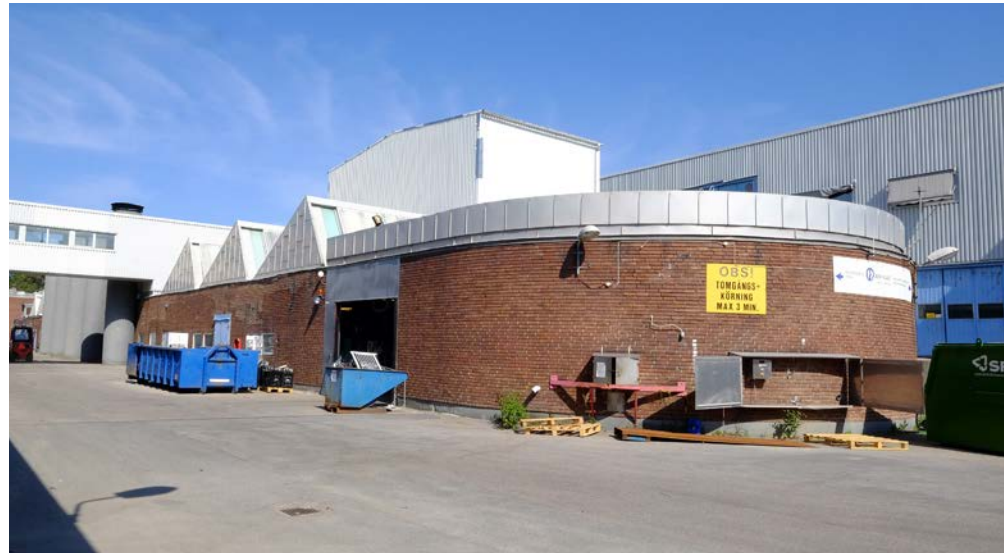
Verkstadsbyggnaden (K), östra kortsidan och östra delen av södra fasaden.

De mer småskaliga byggnaderna på bryggeriområdet har fasader i brunt tegel. Det gäller panncentralen (A), verkstadsbyggnaden "Cigarren" (K), den fd vaktmästarbostaden (G) och fd receptionsbyggnaden (F). Panncentralen och verkstadsbyggnaden avviker från den övriga bebyggelsen med sina karaktäristiska runda former. Verkstadsbyggnadens ursprungliga karaktäristiska volym med rundade kortsidor och sågtandstak är endast synlig från byggnadens södra sida. Mot norr är byggnaden sammanbyggd med yngre plåthallar. Verkstadsbyggnaden hade från början helt slutna fasader utan fönster, men genom

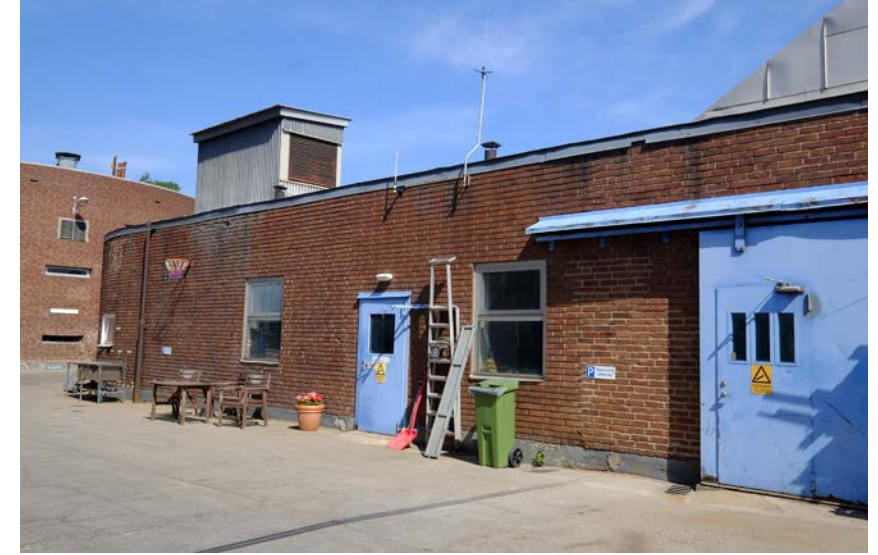
Verkstadsbyggnaden (K), västra delen av södra fasaden.

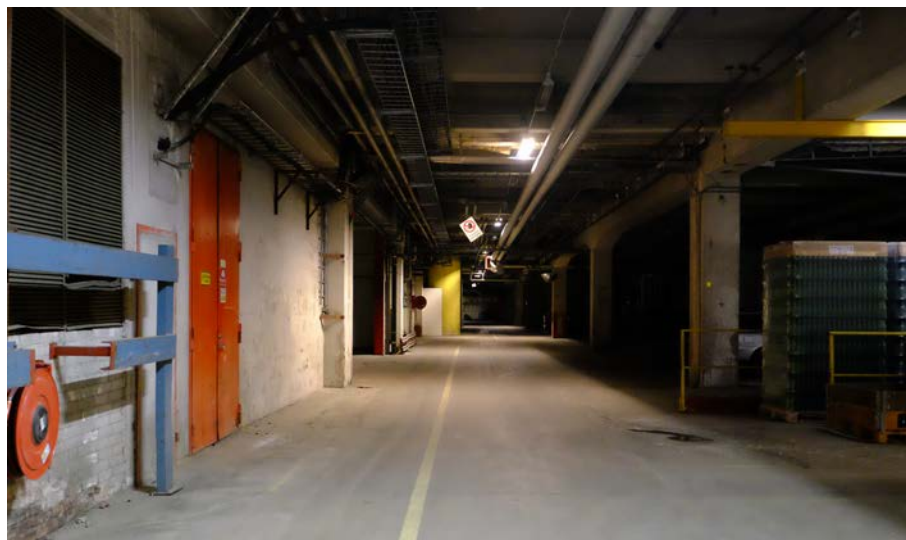
Utrymme under mark. Till vänster vägg som går i linje med verkstadsbyggnadens södra fasad. Vy mot öster.

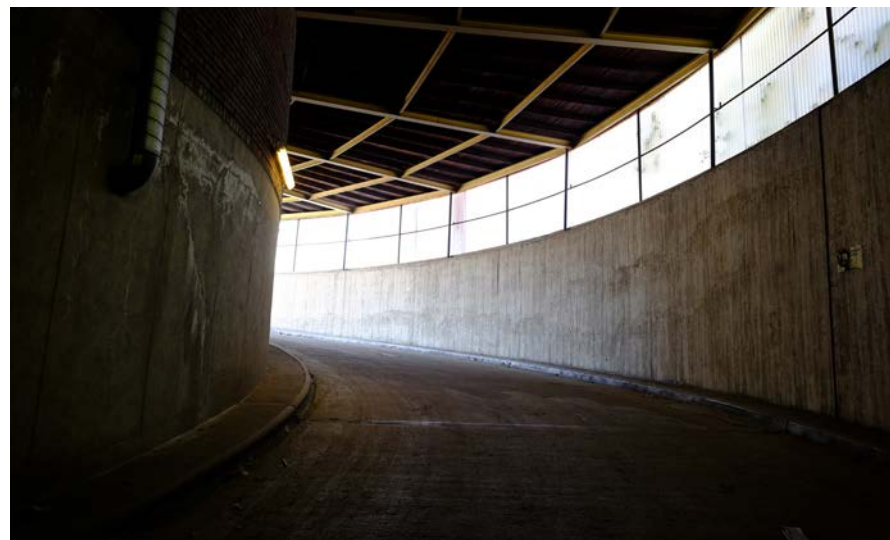
Nedfartsrampen vid panncentralen till utrymmen under mark.

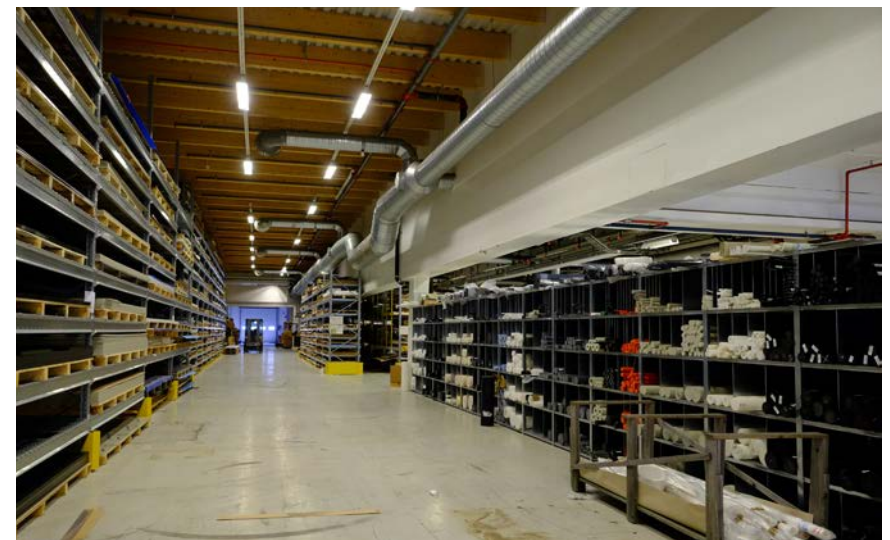
Invärdig bild från förpackningshallen (I). Till höger verkstadsbyggnadens norra fasad, med stora öppningar upptagna. Vy mot öster.

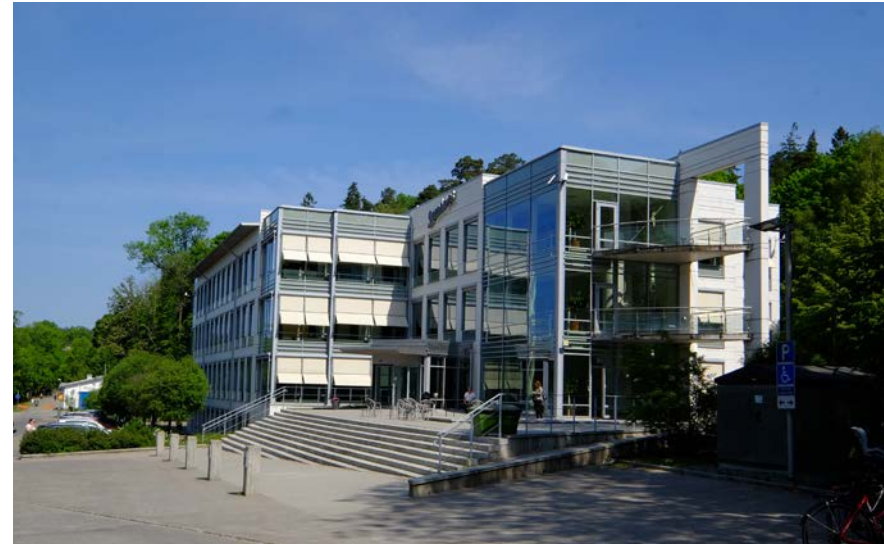
Spendrups huvudkontor (M). Vy från söder.

Spendrups huvudkontor (M) byggdes 2003-04 och är bevarat såsom det uppfördes, i ljus och strikt nymodernistiskt stil. I anslutning till byggnaden finns planteringar med humlestöror som anknyter till Spendrups verksamhet.

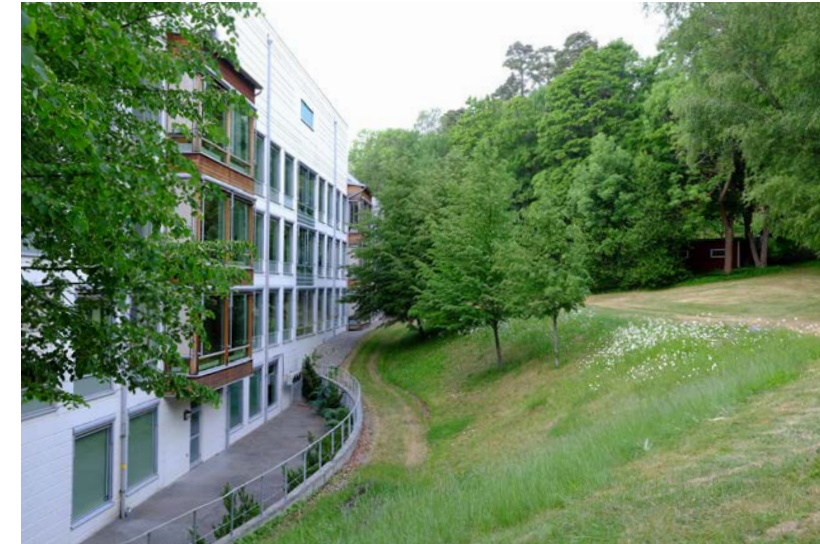
Spendrups huvudkontor (M), fasad mot öster.

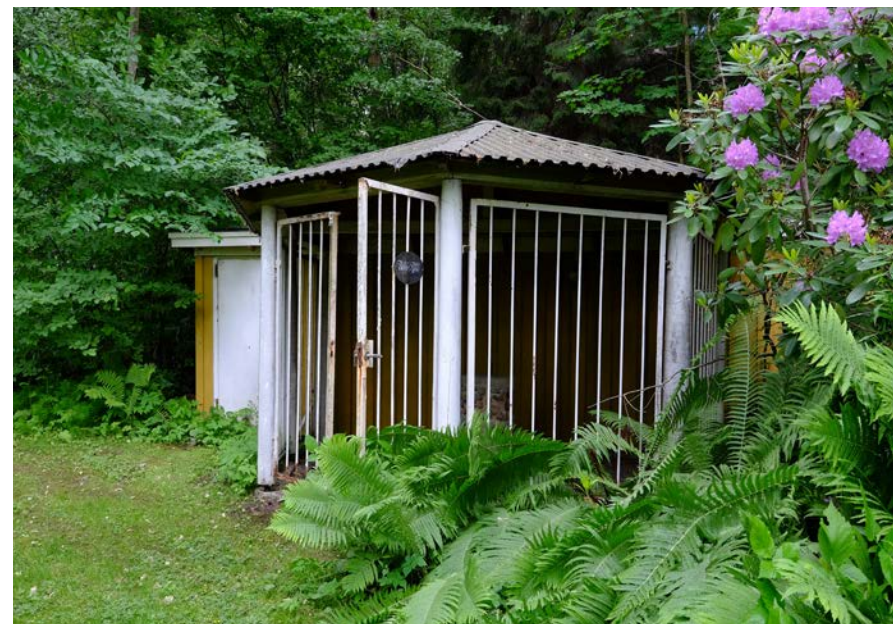
Kioskbyggnaden över källan (U), vy från väster.

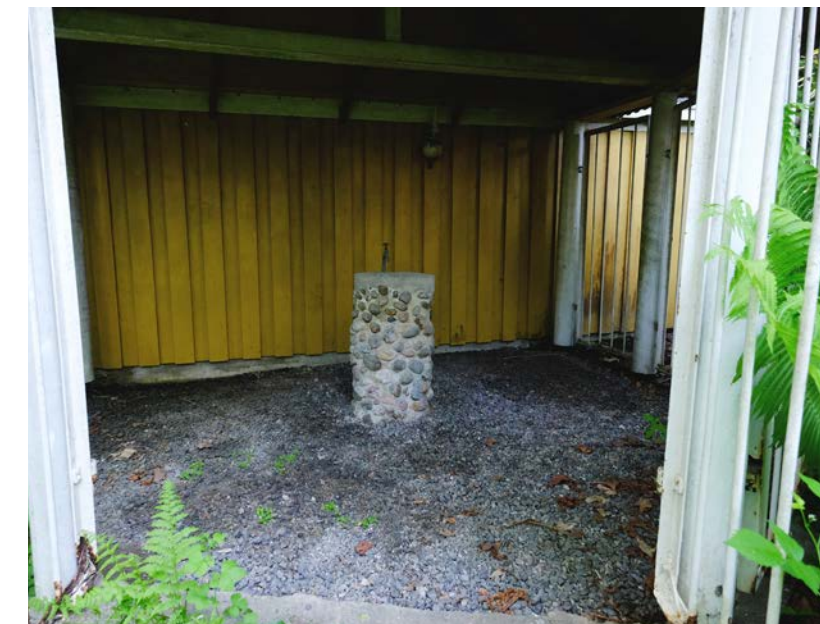
Kioskbyggnaden invändigt, med dryckesbrunn.

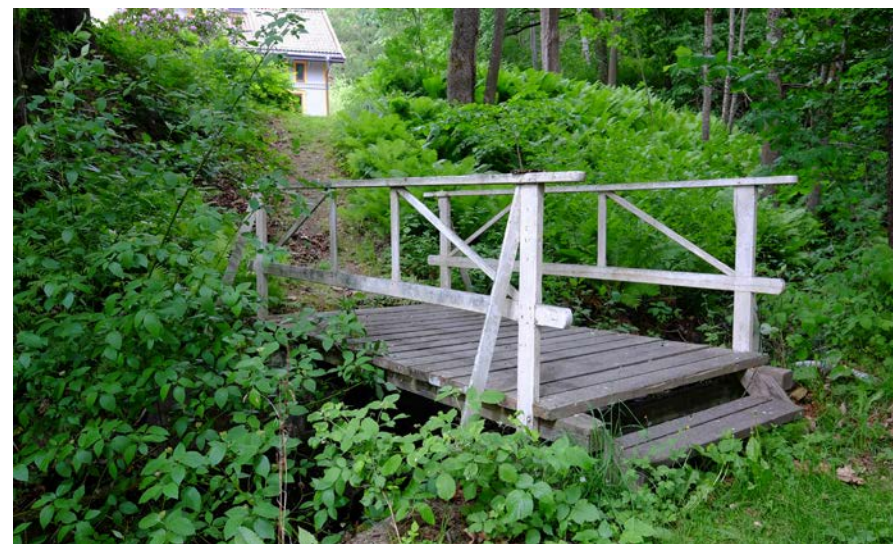
Bro över Gömmarebäcken. I bakgrunden skymtar Brunns huset. Vy från söder.

Källan ligger i en bäckravins sydöst om huvudkontoret. I bäckravinen rinner Gömmarebäcken, som mynnar ut i Vårbyfjärden vid badplatsen. Vid källan finns fördämningar i bäcken, och den är kulverterad under och väster om Vårby allé. Bäckravinen är bevuxen med höga lövträd och rikligt med strutbräken. Flertalet träd är av mycket hög ålder, bland annat tall och ask. Det är vildvuxet, men finns spår av 1950-talets parkanläggning, exempelvis stora rhododendronbuskar. Gångstråken utgörs av klippt gräs. Själva källan består av en dryckesbrunn gjuten i betong med dekor av natursten. Vid inventeringstillfället kom det inte något vatten ur den. Dryckesbrunnen står i en öppen kioskbyggnad (U) med träpelare, gallergrindar och tak belagt med korrugerad plåt. Kioskbyggnaden är sammanbyggd med en sentida bod med fasader i gul träpanel. Intill brunnskiosken finns ett sentida skärmtak (cykelskjul?) uppfört i anslutande stil (gul- och vitmålat trä). Över bäcken leder gångstråket på en enkel träbro mellan källan och Brunns huset.

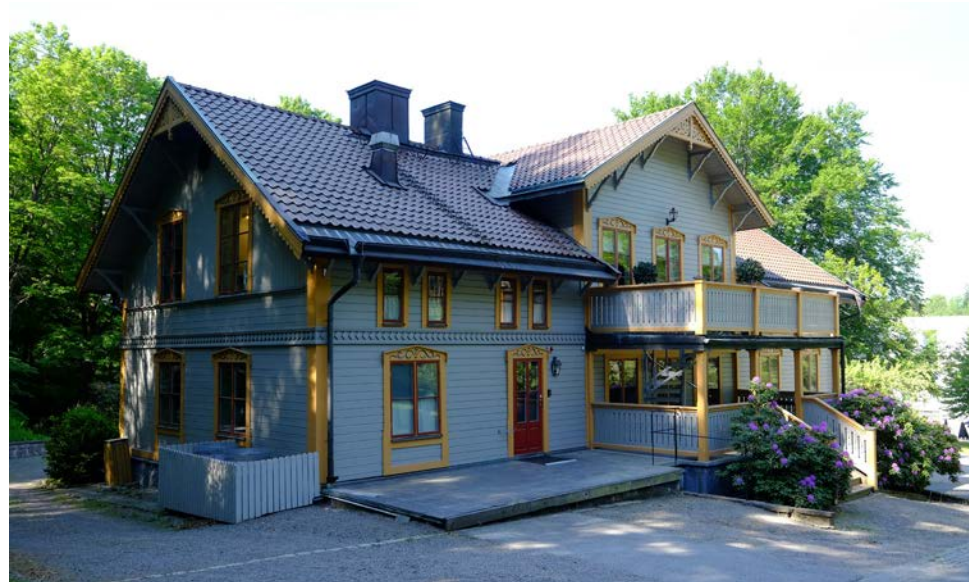
Brunnshuset (P), norra fasaden och östra gaveln.

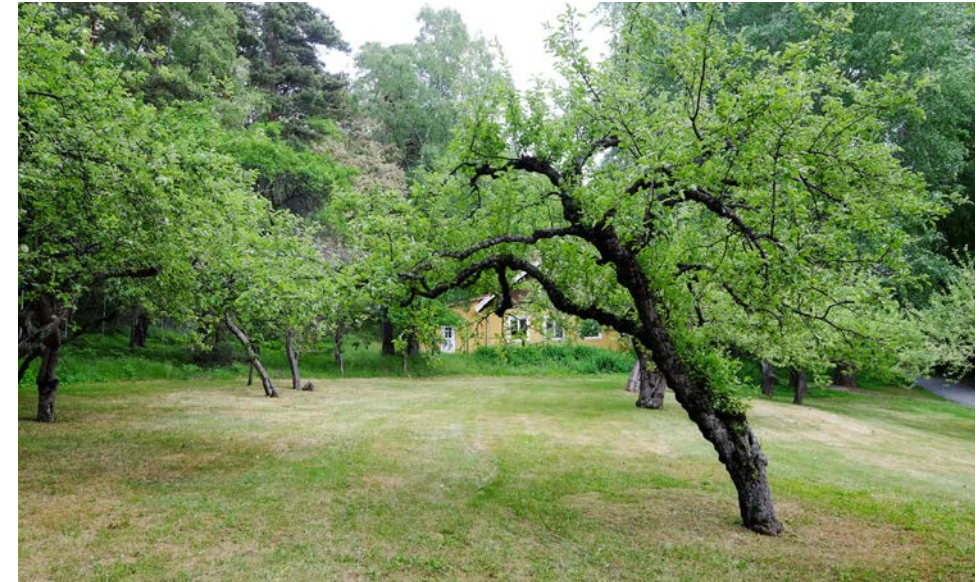
Fruktträd norr om Brunnshuset. I fonden trädgårdsmästarebostadens (Q) västra gavel.

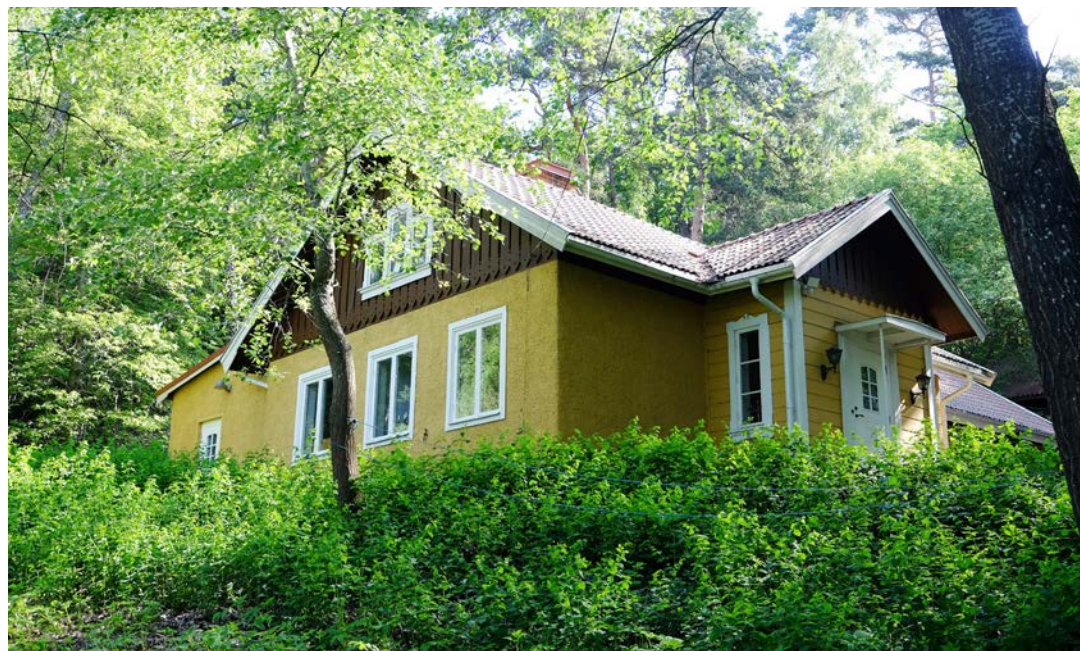
Trädgårdsmästarebostaden (Q). Västra gaveln och södra fasaden.

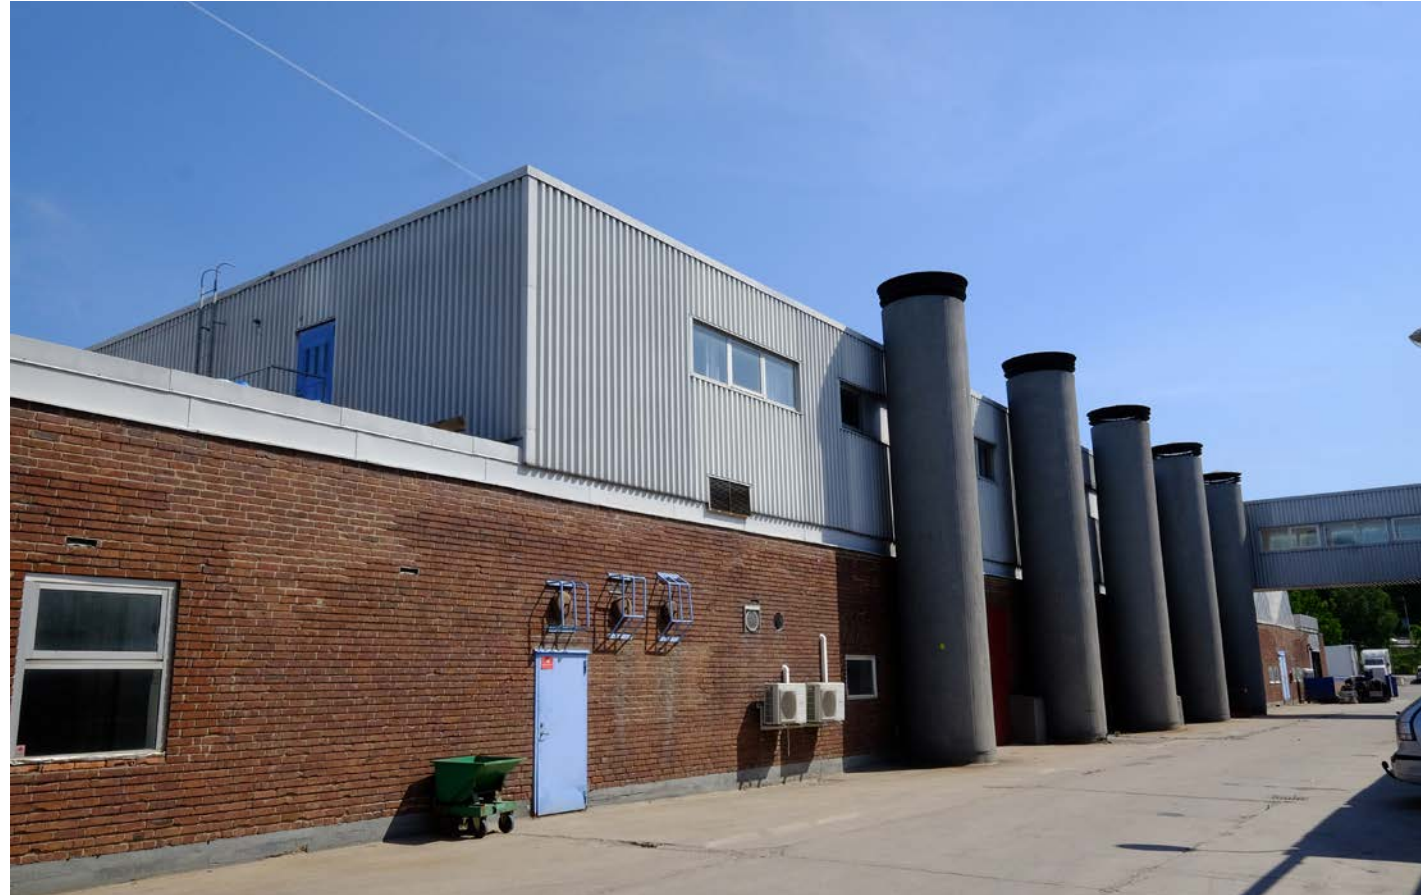
Maskinverkstaden mot nordost.

- Verkstadsbyggnaden (K) och panncentralen (A) med rundade former och fasader i mörkt tegel.
- Fyra ventilationsrör vid verkstadsbyggnadens södra fasad.
- Centralt stråk söder om verkstadsbyggnaden.

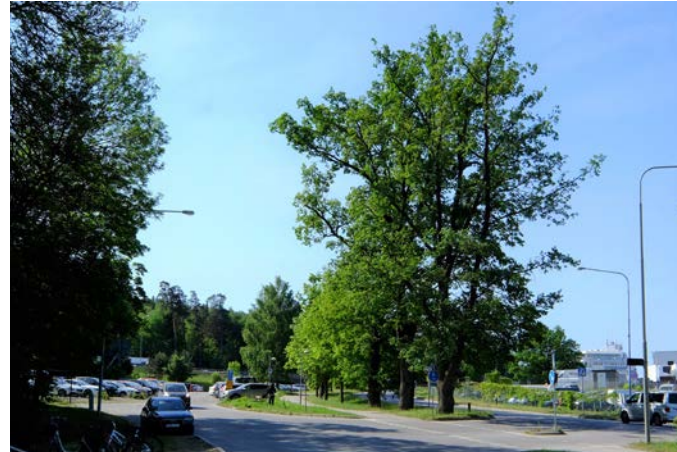
En av de äldre askarna i allén.
