# Vårby Udde

Huddinge kommun, Stockholms län

Kulturmiljöutredning och konsekvensanalys

2018-06-15

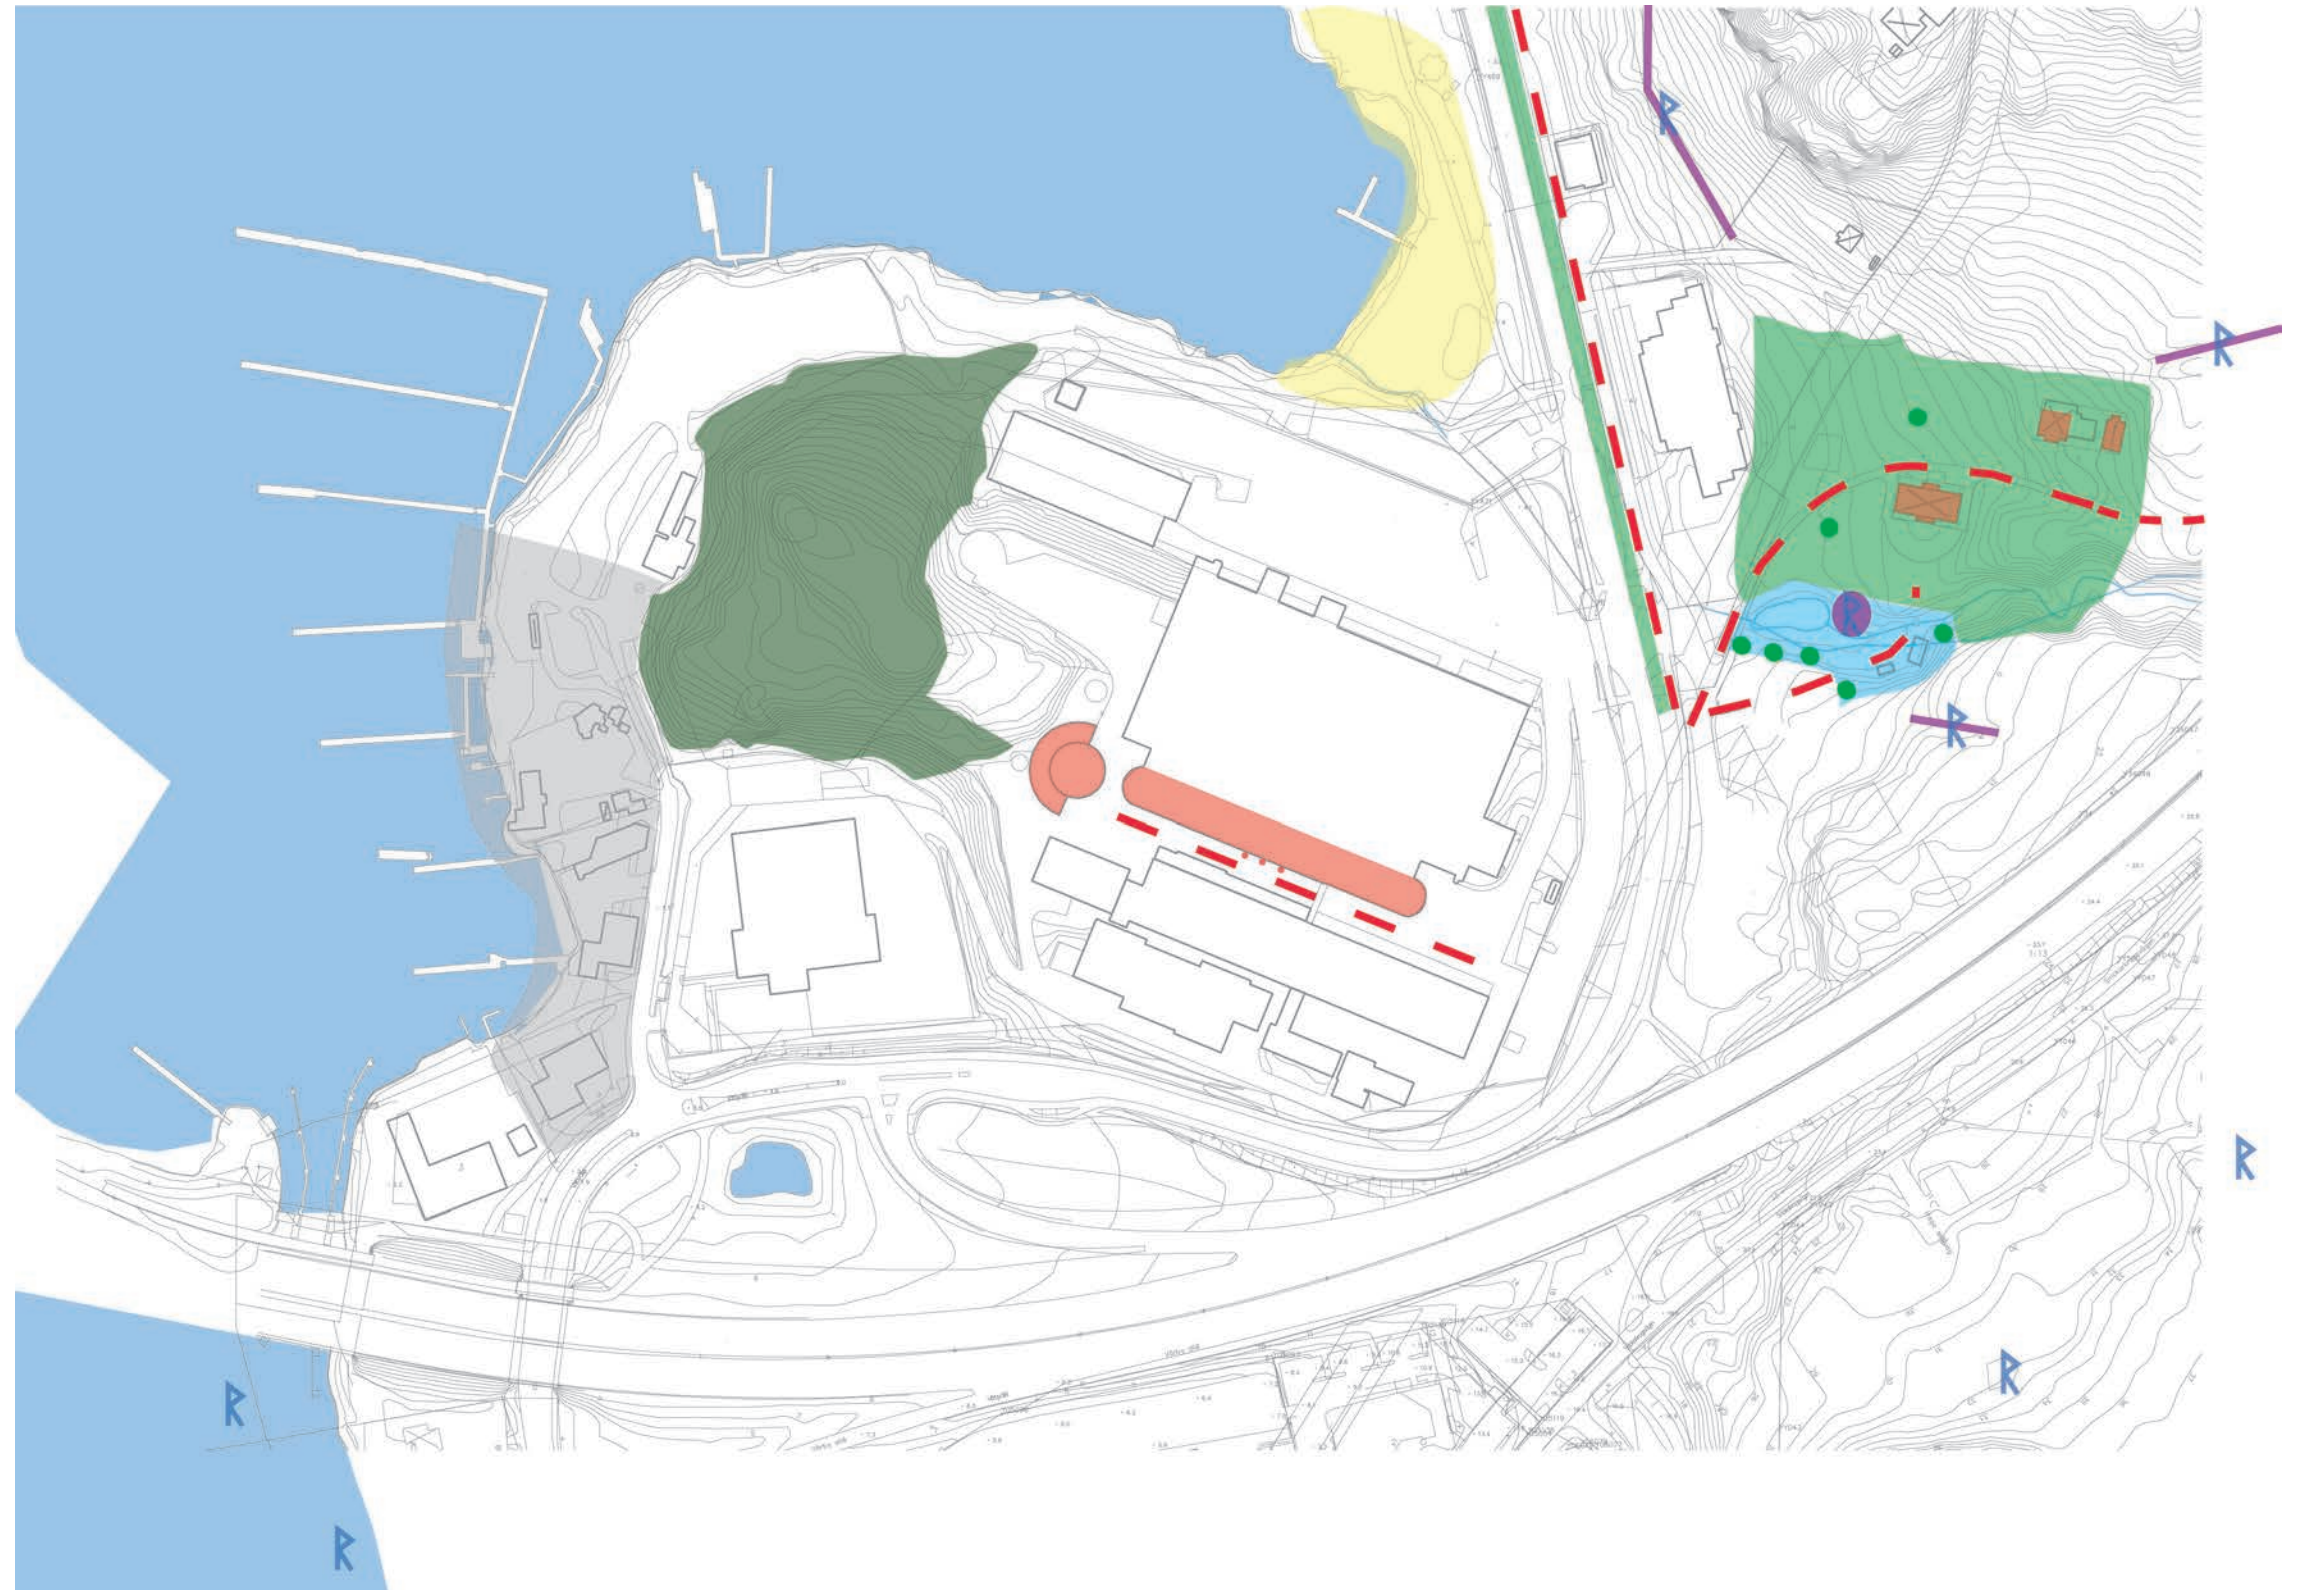
- Vägdragningar/stråk
- Byggnader
- Större träd
- ✚ Fornlämning
- Friluftsbadet
- Naturmarken
- Småindustrin/båtklubben
- Parken vid källan/  
frukträdgården
- Vårby källa
- Allén

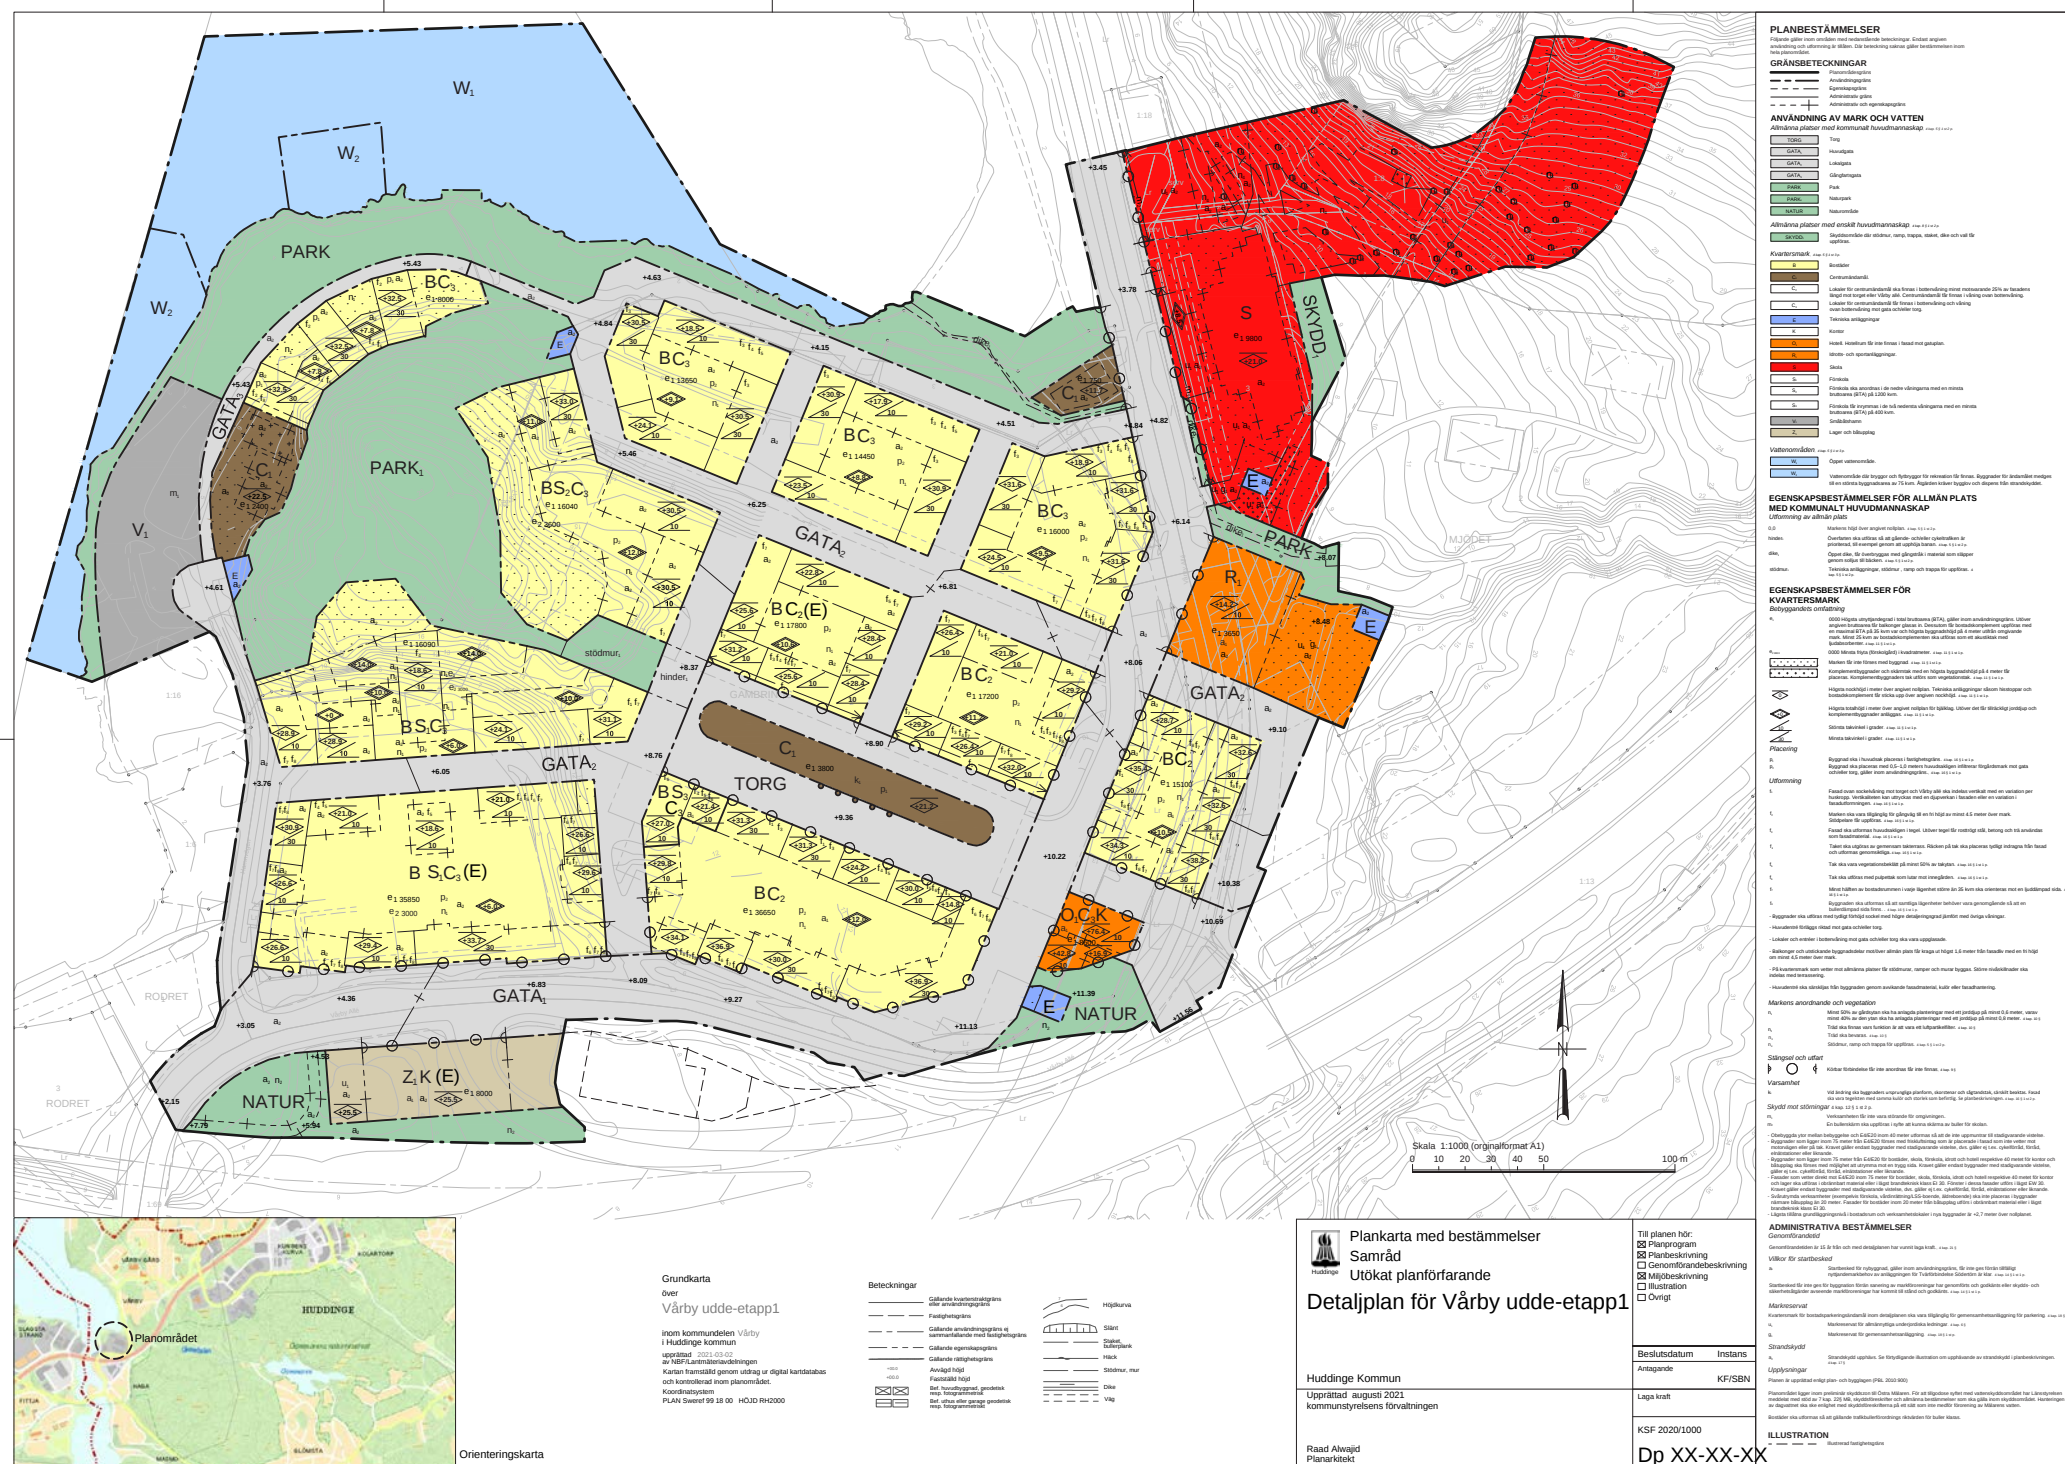
## Förslaget

Planen omfattar i huvudsak fastigheterna Gambrinus 2 och 4, men sträcker sig även utanför bryggeriet på det som är naturmark/båtklubb idag (fastigheten Haga 1:108). Detaljplanen innebär att all befintlig bebyggelse bortsett från verkstadsbyggnaden (K) rivs och ersätts med nya kvarter med framför allt bostadshus. Befintlig naturmark inom planområdet planläggs i huvudsak som park. Markhöjder justeras vilket bland annat innebär att verkstadsbyggnadens nuvarande källarvåning blir bottenvåning, med nyskapade fasader. De ursprungliga fasaderna och sågtandstaket samt verkstadsträdgårdarna restaureras, återskapas respektive nytolkas. Verkstadsbyggnaden förses även med en varsamhetsbestämmelse som reglerar den i huvudsak återskapade utformningen.

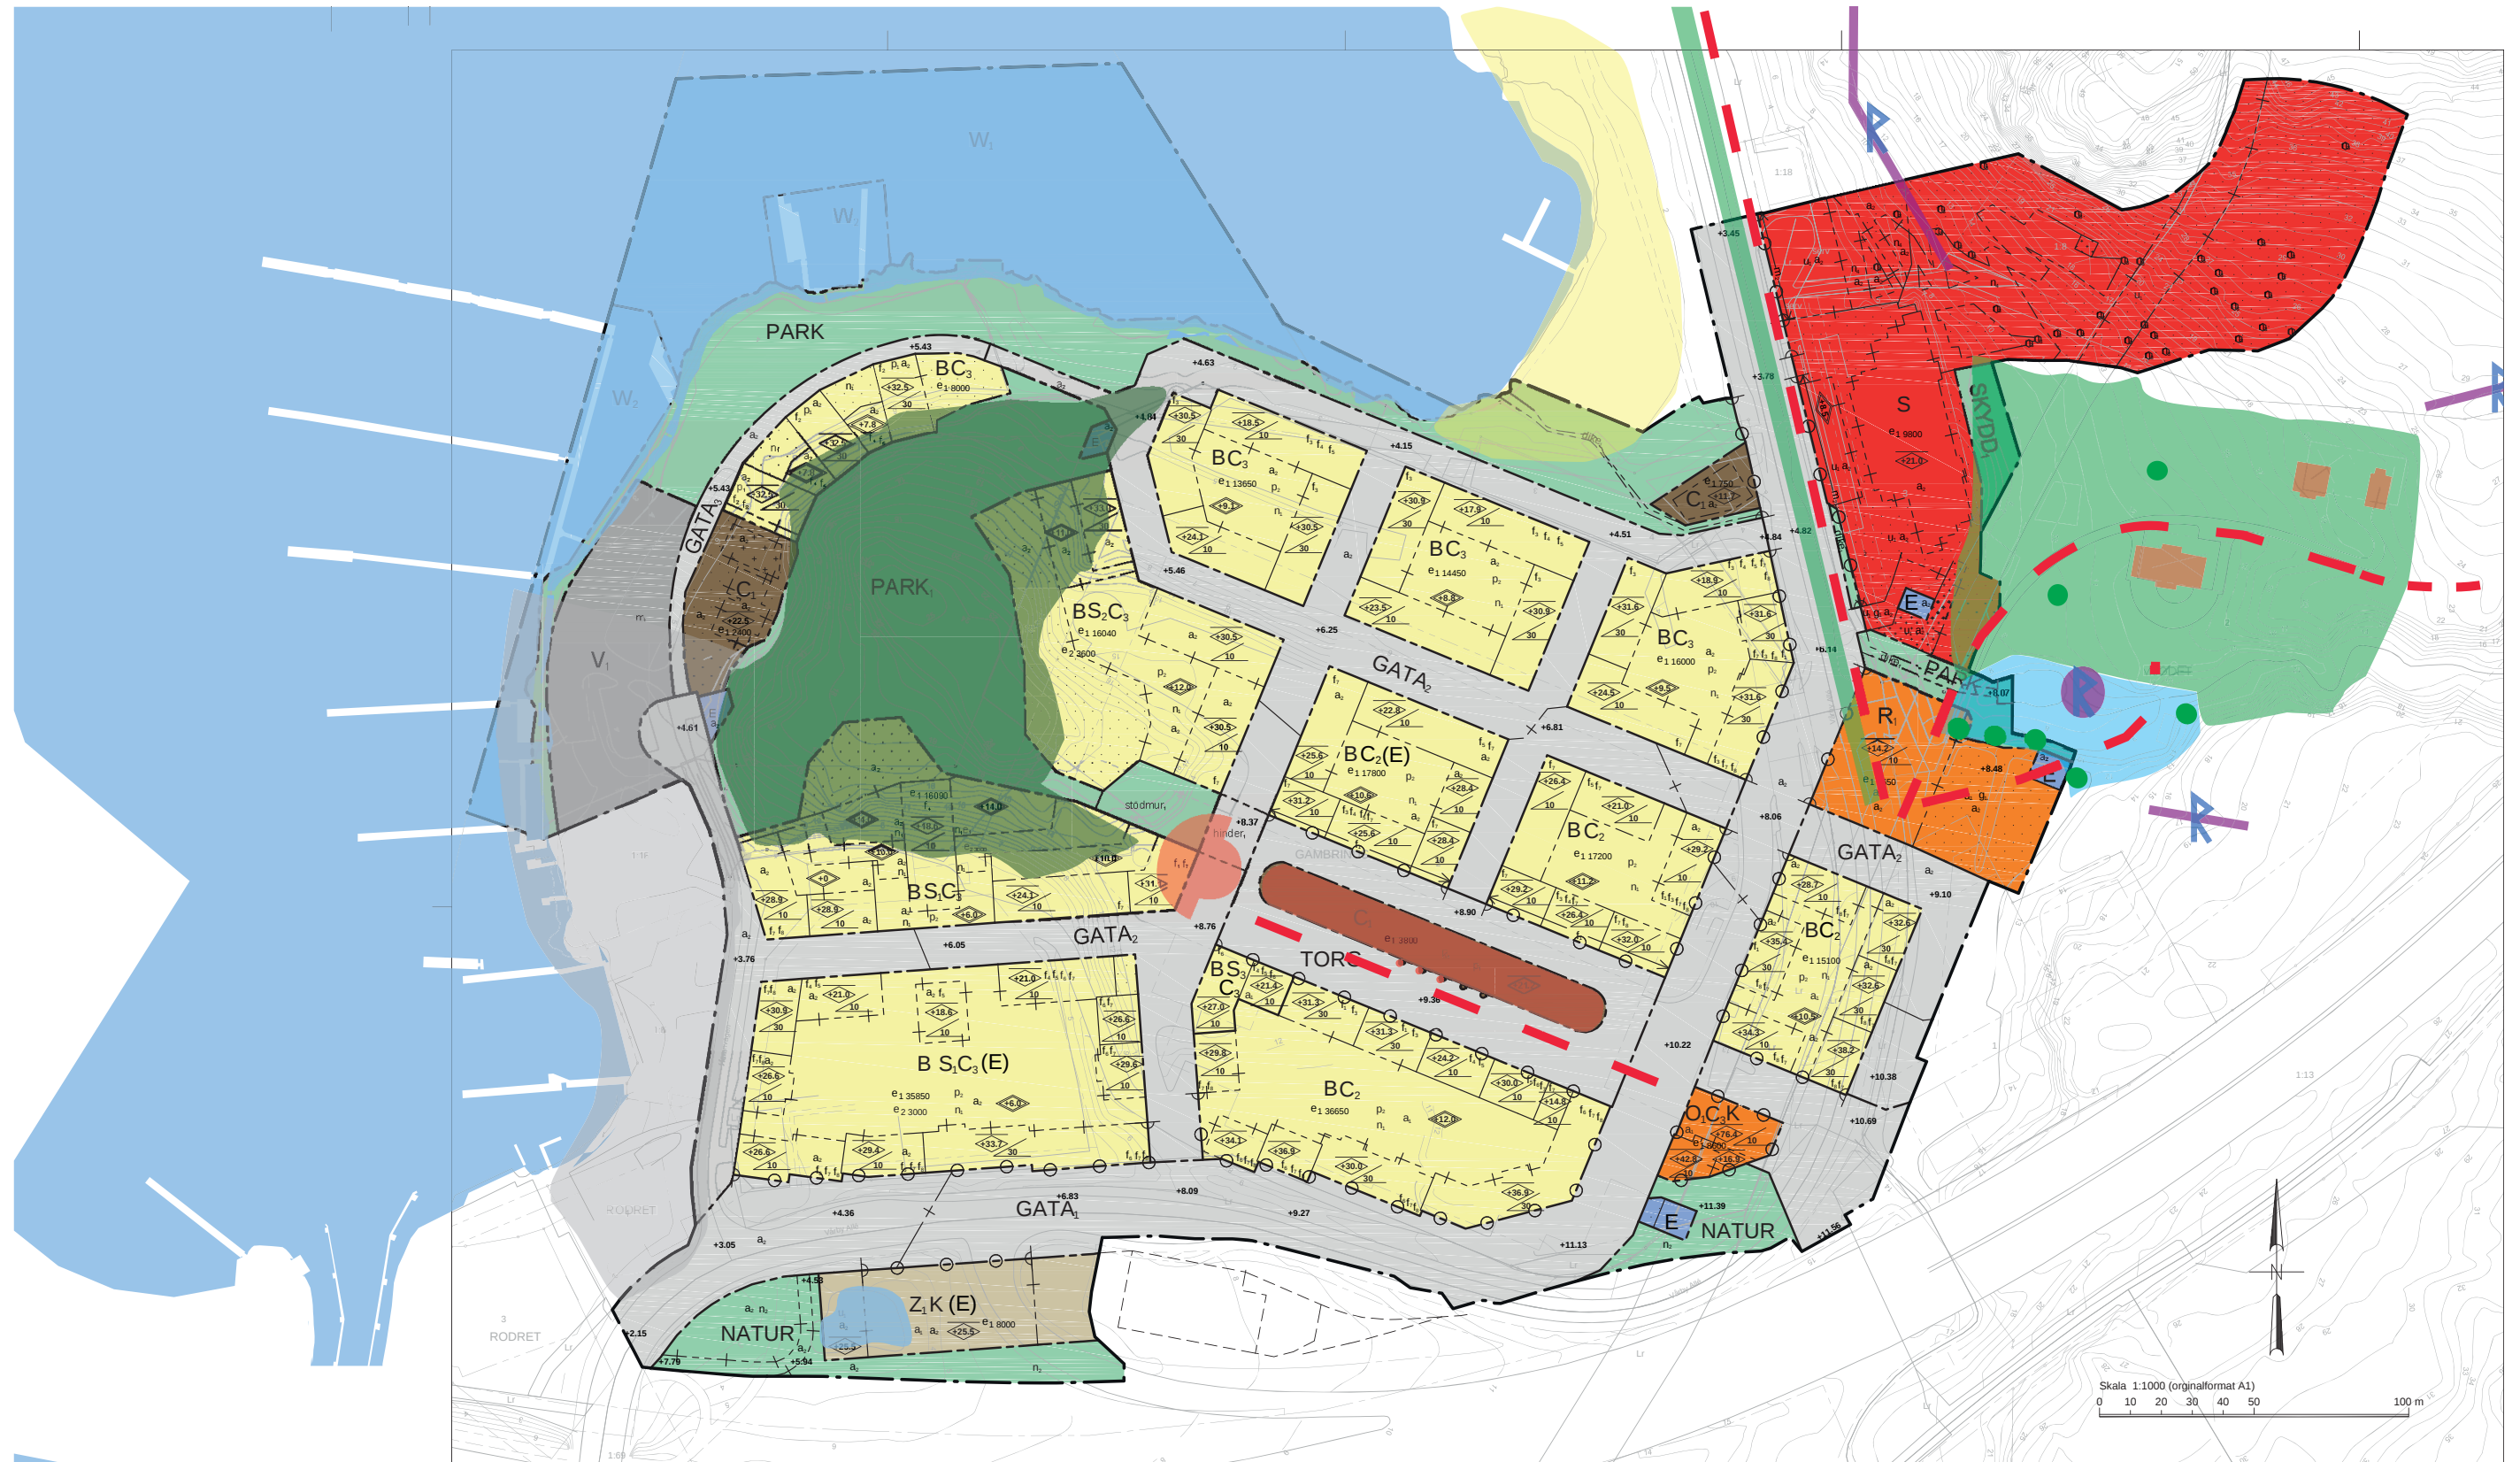
Förslaget ovanpå historiska karaktärsbärande spår
