Datum  
2020-01-24  
Projekt-ID  
769843

## Campus Flemingsberg

### **PM Observationsinformation ang. förekomst av sulfider/svavelhaltigt berg över accepterat värde**

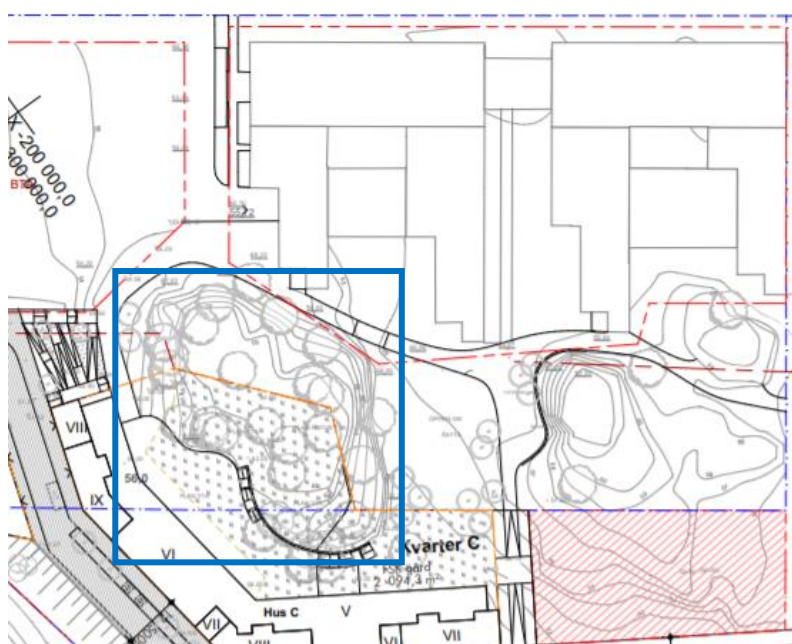
**Figur 2** Situationsplan med synligt berg inom aktuella områden förstorat. Område med synligt berg som kunnat undersökas redovisat med blått. Ritning upprättad av Tovatt Architects & Planners AB

Inom de aktuella kvarteren kunde endast synligt berg identifieras inom kvarter C, se **Figur 2**.

Det synliga berget inom kvarter C domineras av ådergnejs och utbruten Stockholmsgranit samt gråvacka. Berget uppvisar inte en dominans av vad som krävs för att fastställa en hög risk för att berget skulle innehålla för höga halter av sulfidförande berg.

En okulär besiktning bedöms inte vara tillräckligt för att fastställa om allt berg inom kvarteren inte innehåller sulfider/svavelhalter över accepterat värde, för det krävs en grundligare undersökning.
