# Stensättningen 5, Glömsta

PM – Översiktlig miljöteknisk markundersökning

ÖREBRO 2017-11-28  
STRUCTOR MILJÖTEKNIK AB

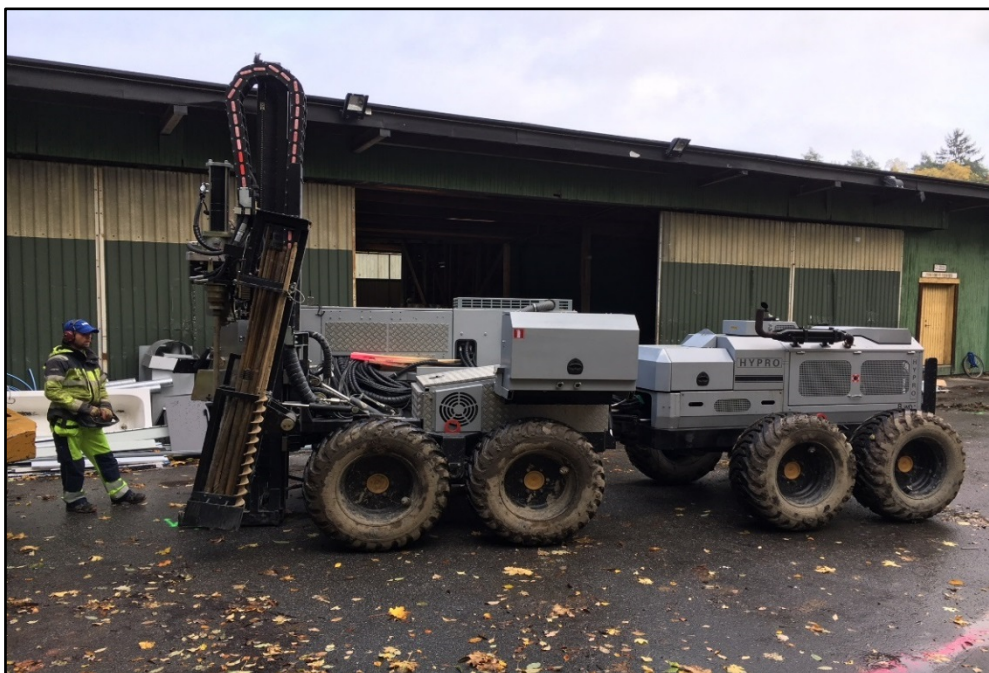
Foto 4.1. Bild från markprovtagningen i provpunkt SM1.

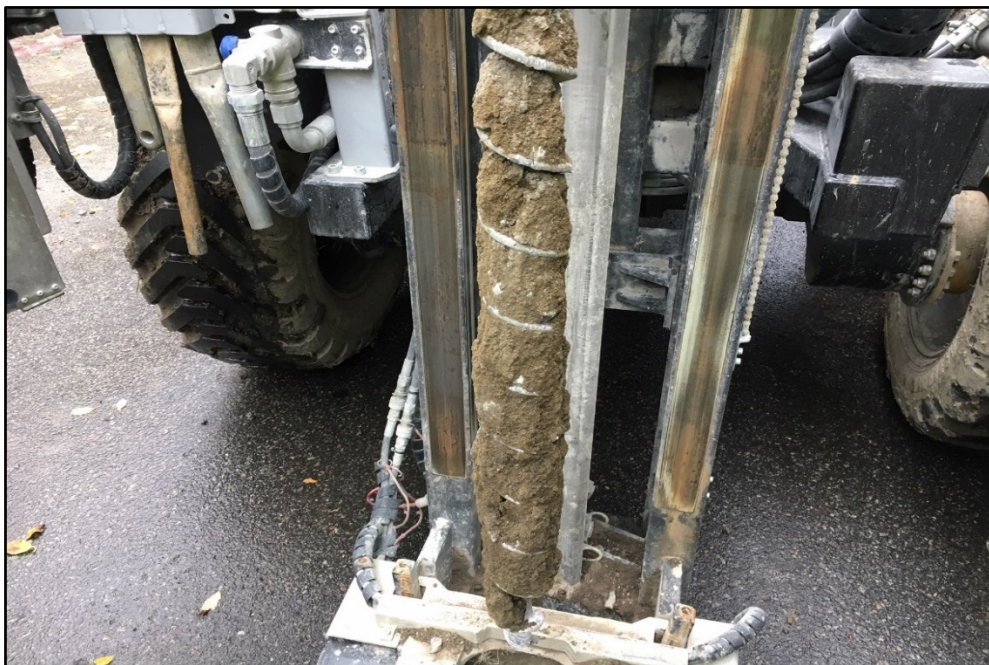
Foto 4.2. Bild från markprovtagningen i provpunkt SM6.

Markprover uttogs med hjälp av handhållen spade i provpunkterna PG1-PG2 samt direkt från borrhandsvagnens skruv vid övriga provpunkter, SM1-SM10, se **foto 4.2**. Prov uttogs som samlingsprov bestående av 20 stycken delprov per prov, omfattande som mest en halvmeter i djupled. Provpunkterna PG1-PG2 slogs samman till ett samlingsprov. Provtagningsdjupet varierade från 0,3 m (PG1-PG2) till maximalt 3,7 m (SM10:7). Prover uttogs inte över jordartsgräns. Vid provtagningen användes engångshandskar som byttes mellan varje uttaget prov för att eliminera risken för kontaminering mellan proven. Fältprotokoll fördes under hela provtagningen där anteckningar rörande provdjup gjordes för respektive prov. Avsteg från provplan gäller för provpunkterna SM2 och SM7 som utgick p.g.a. av markhinder, samt att markprov SM10:6 utgick p.g.a. för liten mängd representativt provmaterial.

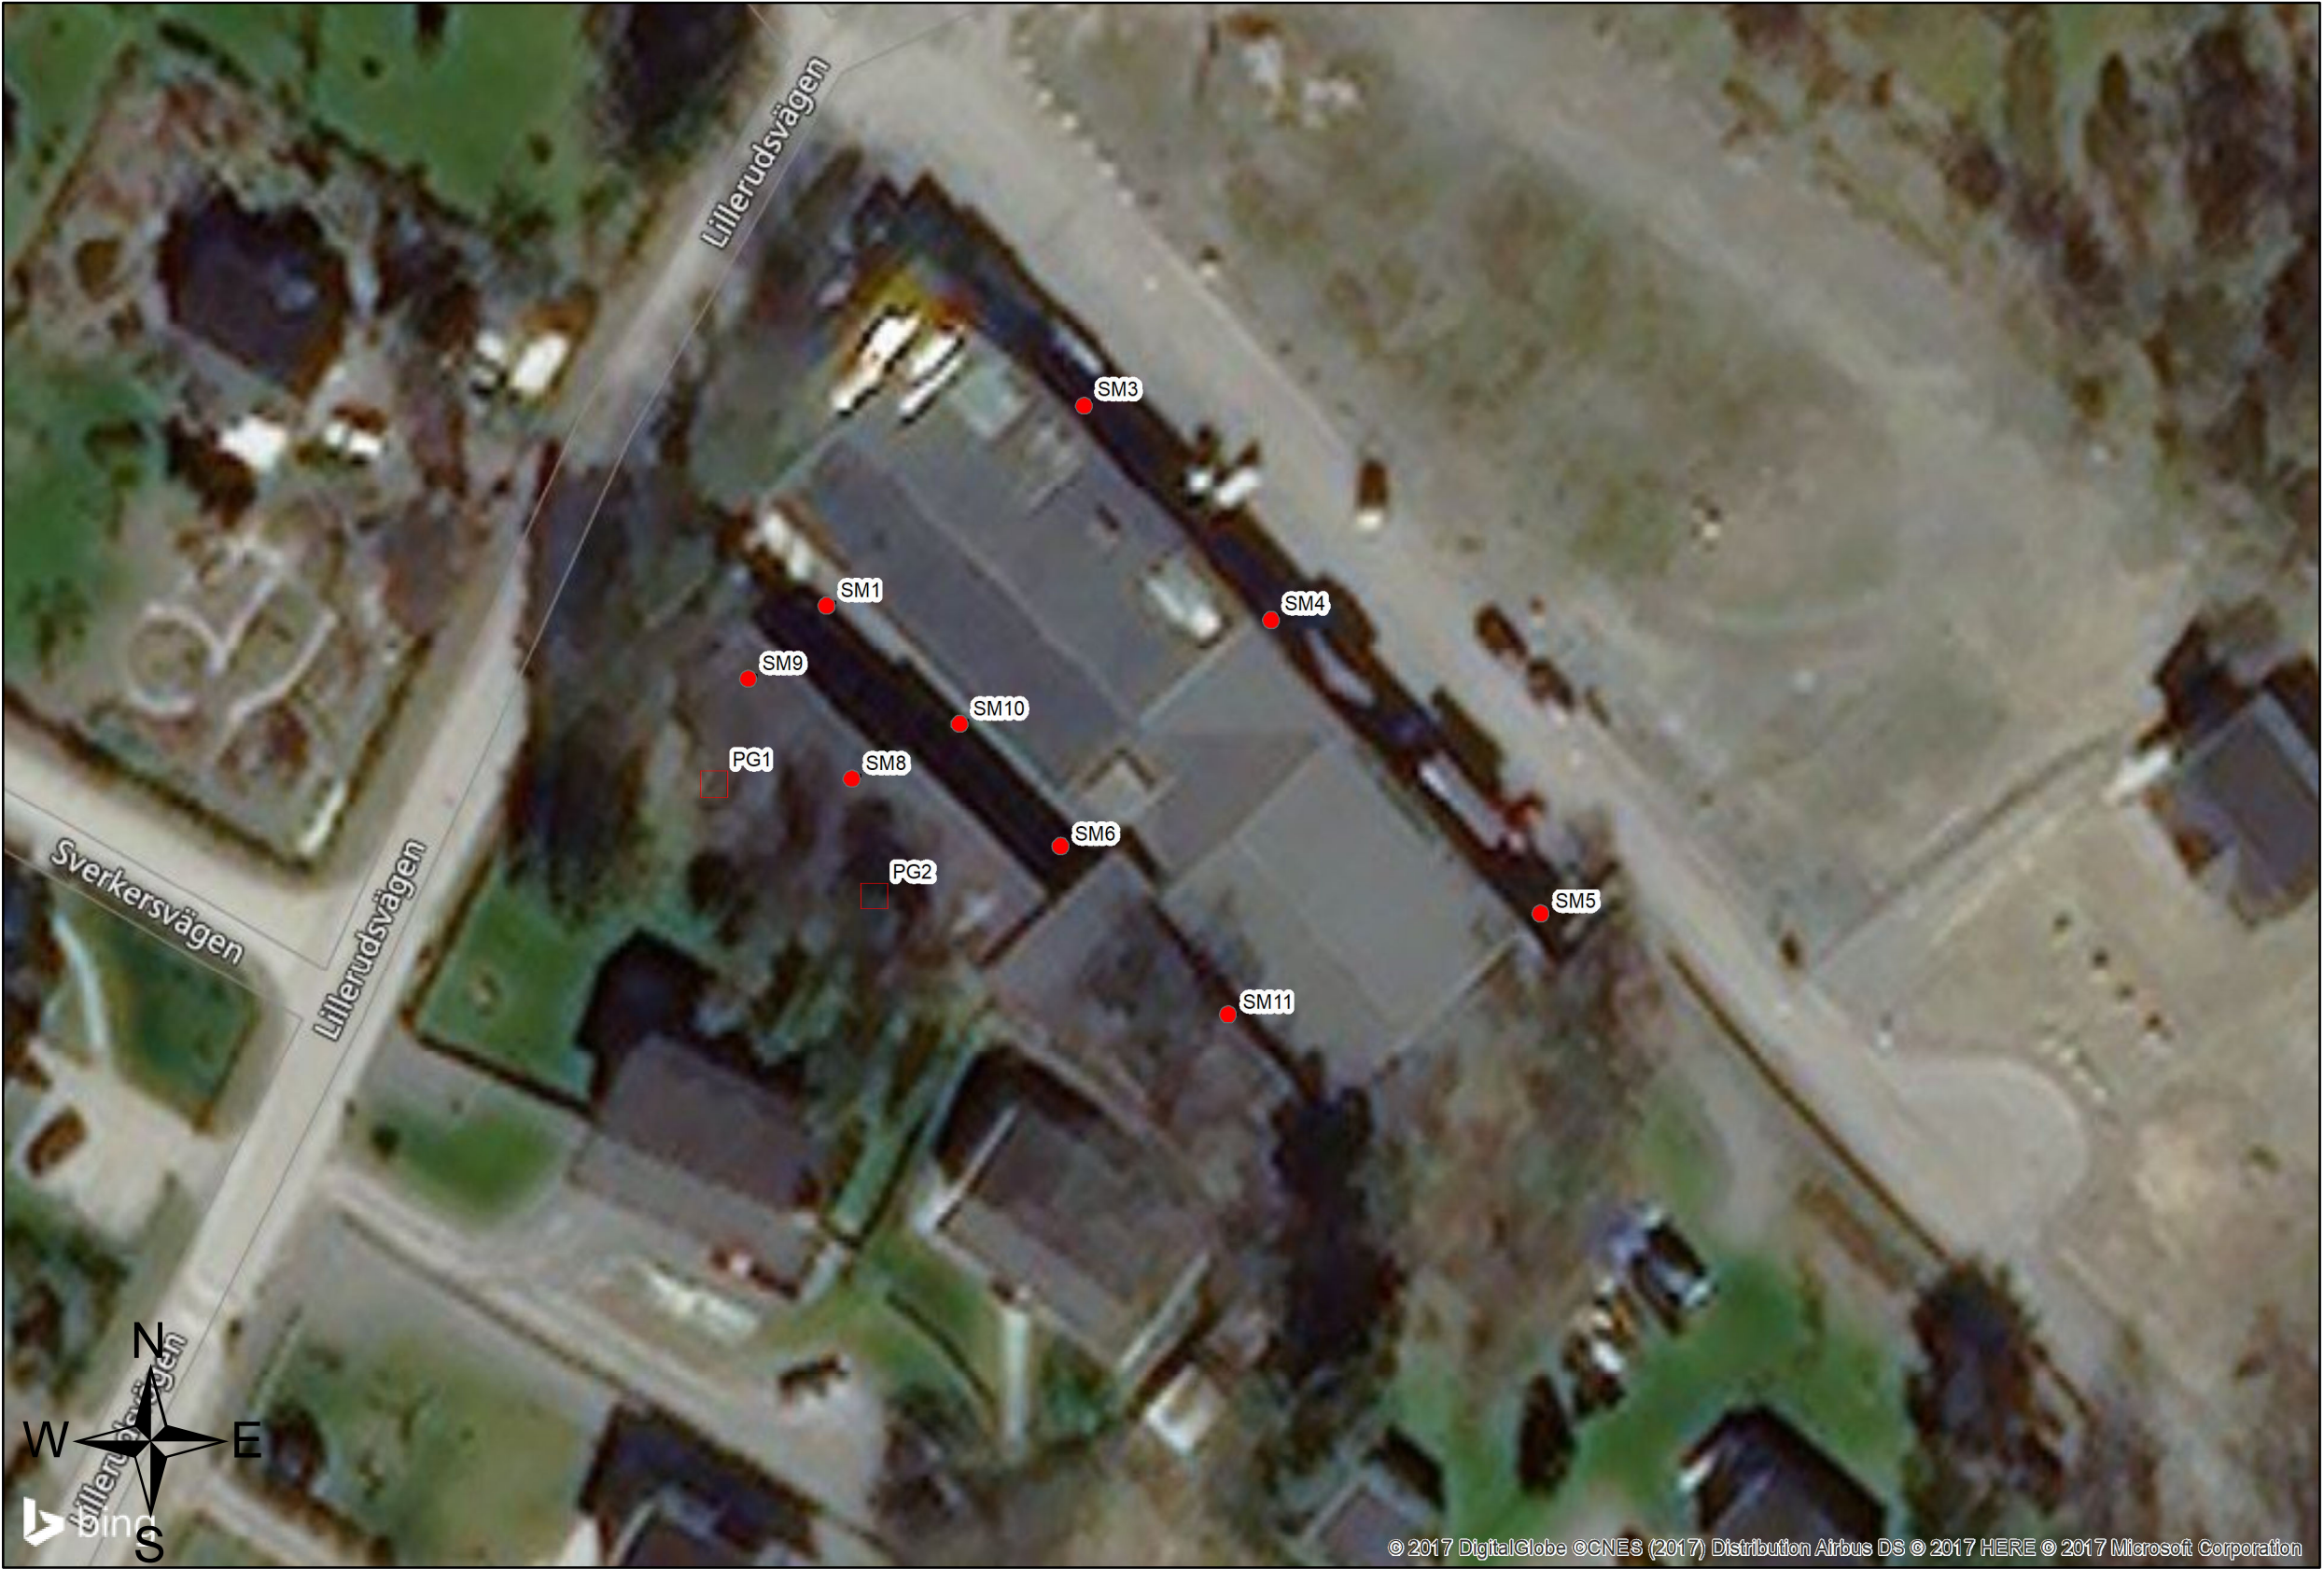
# Bil 1 Provplan

- Provtagningspunkt, Provgrop
- Provtagningspunkt, Borrpunkt

Provpunkternas placering redovisas i **bilaga 1**.

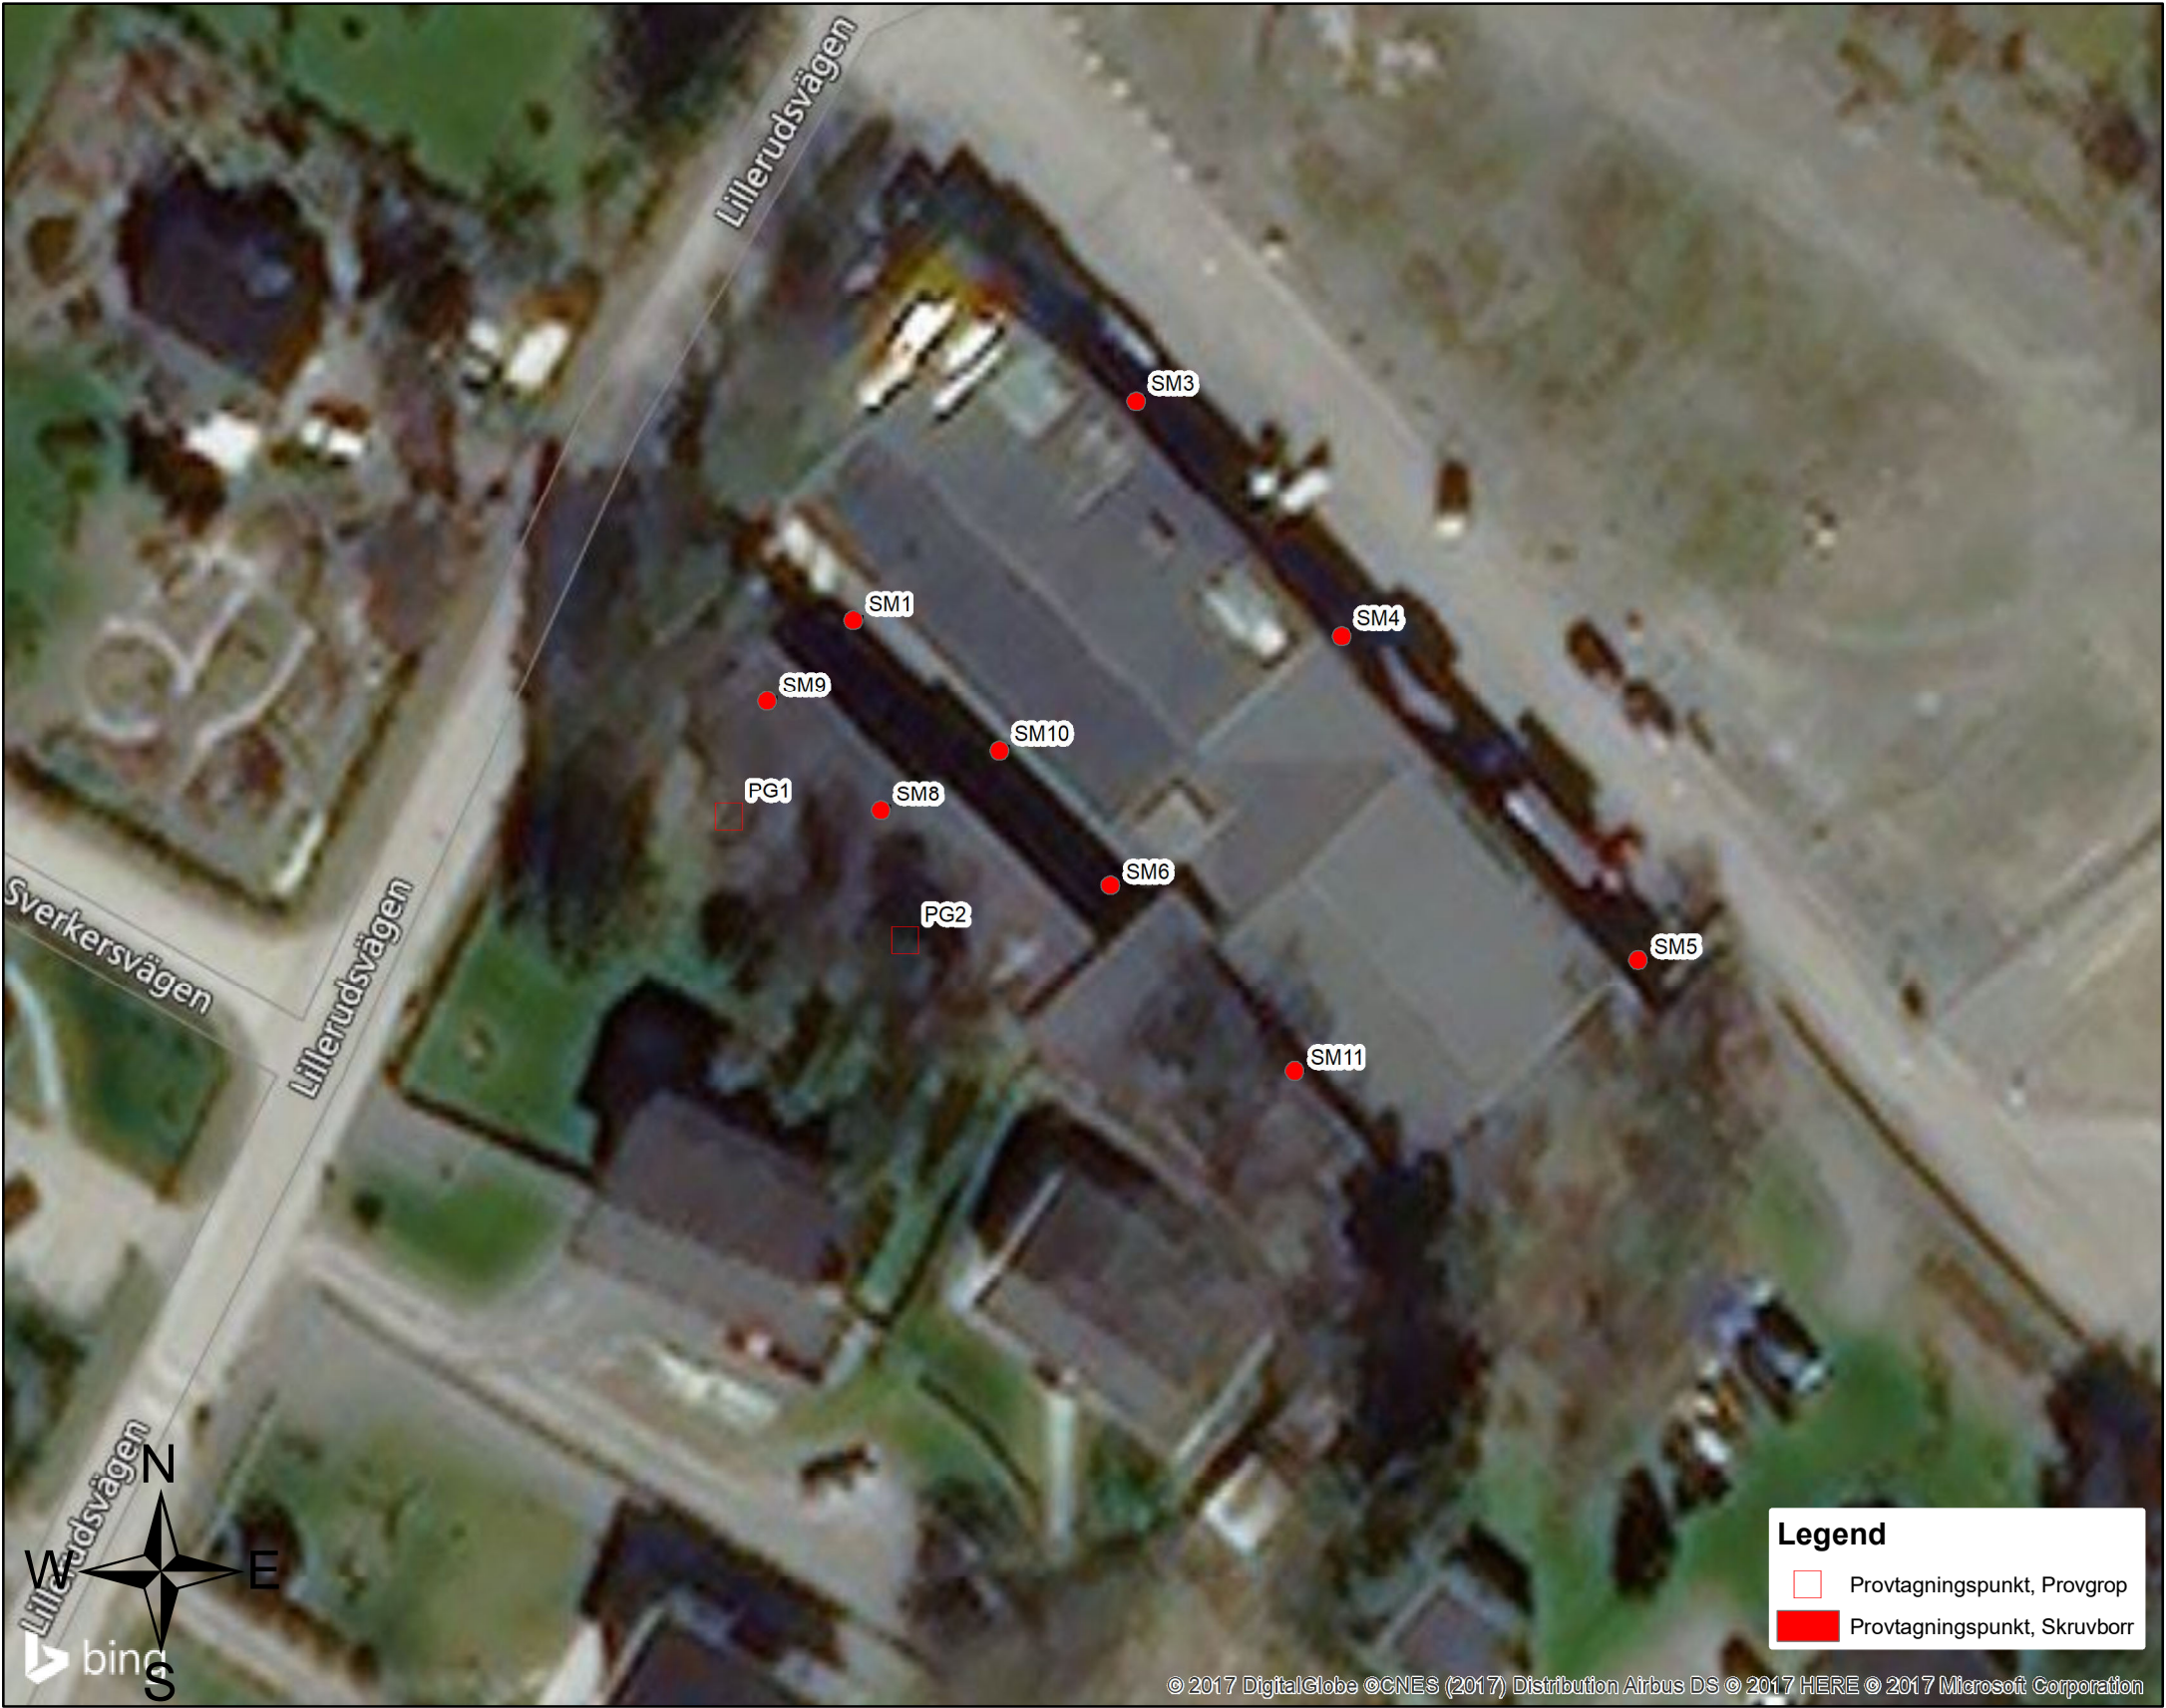
## Bil 3 Sammanställning av provplan och resultat

Provpunkter och Analysresultat

- A: Analys med avseende på PAHer
- B: Analys med avseende på tungmetaller
- C: Analys med avseende på klorfenoler

- Uttaget prov har ej analyserats vidare på labb
- Halterna analyserade ämnen i uttaget prov understiger tillämpat riktvärde
- Halterna av ett eller flera analyserade ämnen i uttaget prov överstiger tillämpat riktvärde för KM
- Halterna av ett eller flera analyserade ämnen i uttaget prov överstiger tillämpat riktvärde för MKM

Av totalt 32 stycken uttagna markprover skickades 11 stycken för vidare laboratorieanalys. En sammanställning av aktuella markanalysresultat redovisas i **bilaga 2**, en sammanställning av aktuella markanalysresultat kopplat till undersökningsområdets provpunkter, inkl. provtagningsdjup redovisas i **bilaga 3**. Fullständiga analysrapporter från Eurofins redovisas i **bilaga 4**.

Av samtliga analysresultat är det bland metallerna endast halt med avseende på zink och arsenik, provpunkterna SM3:2 respektive SM9:1, som överstiger gällande riktvärde för MKM. Av övriga analyserade ämnen överstiger även halt med avseende på PAH M och PAH H i provpunkt SM6:2. I resterande analyserade markprover påvisas inga halter över gällande riktvärden för MKM. För övrigt överstiger halt avseende metallerna Bly och Kvicksilver överstiger riktvärde för KM i samlingsprovet från PG1 och PG2 samt halt avseende Arsenik i SM10:3.
