**Vindstudie Fullesta torg och Udden 8 - utan förtätningsförslag.**  
Bild visar en vindkomfortanalys för fotgängare 1,75 m över marken.  
Komfortskalan indikerar var det med största sannolikhet är bekvämt för olika aktivitetsnivåer under längre tidsperioder.

**Vindstudie Fullesta torg och Udden 8 - med förtätningsförslag.**  
Bild visar en vindkomfortanalys för fotgängare 1,75 m över marken.  
Komfortskalan indikerar var det med största sannolikhet är bekvämt för olika aktivitetsnivåer under längre tidsperioder.

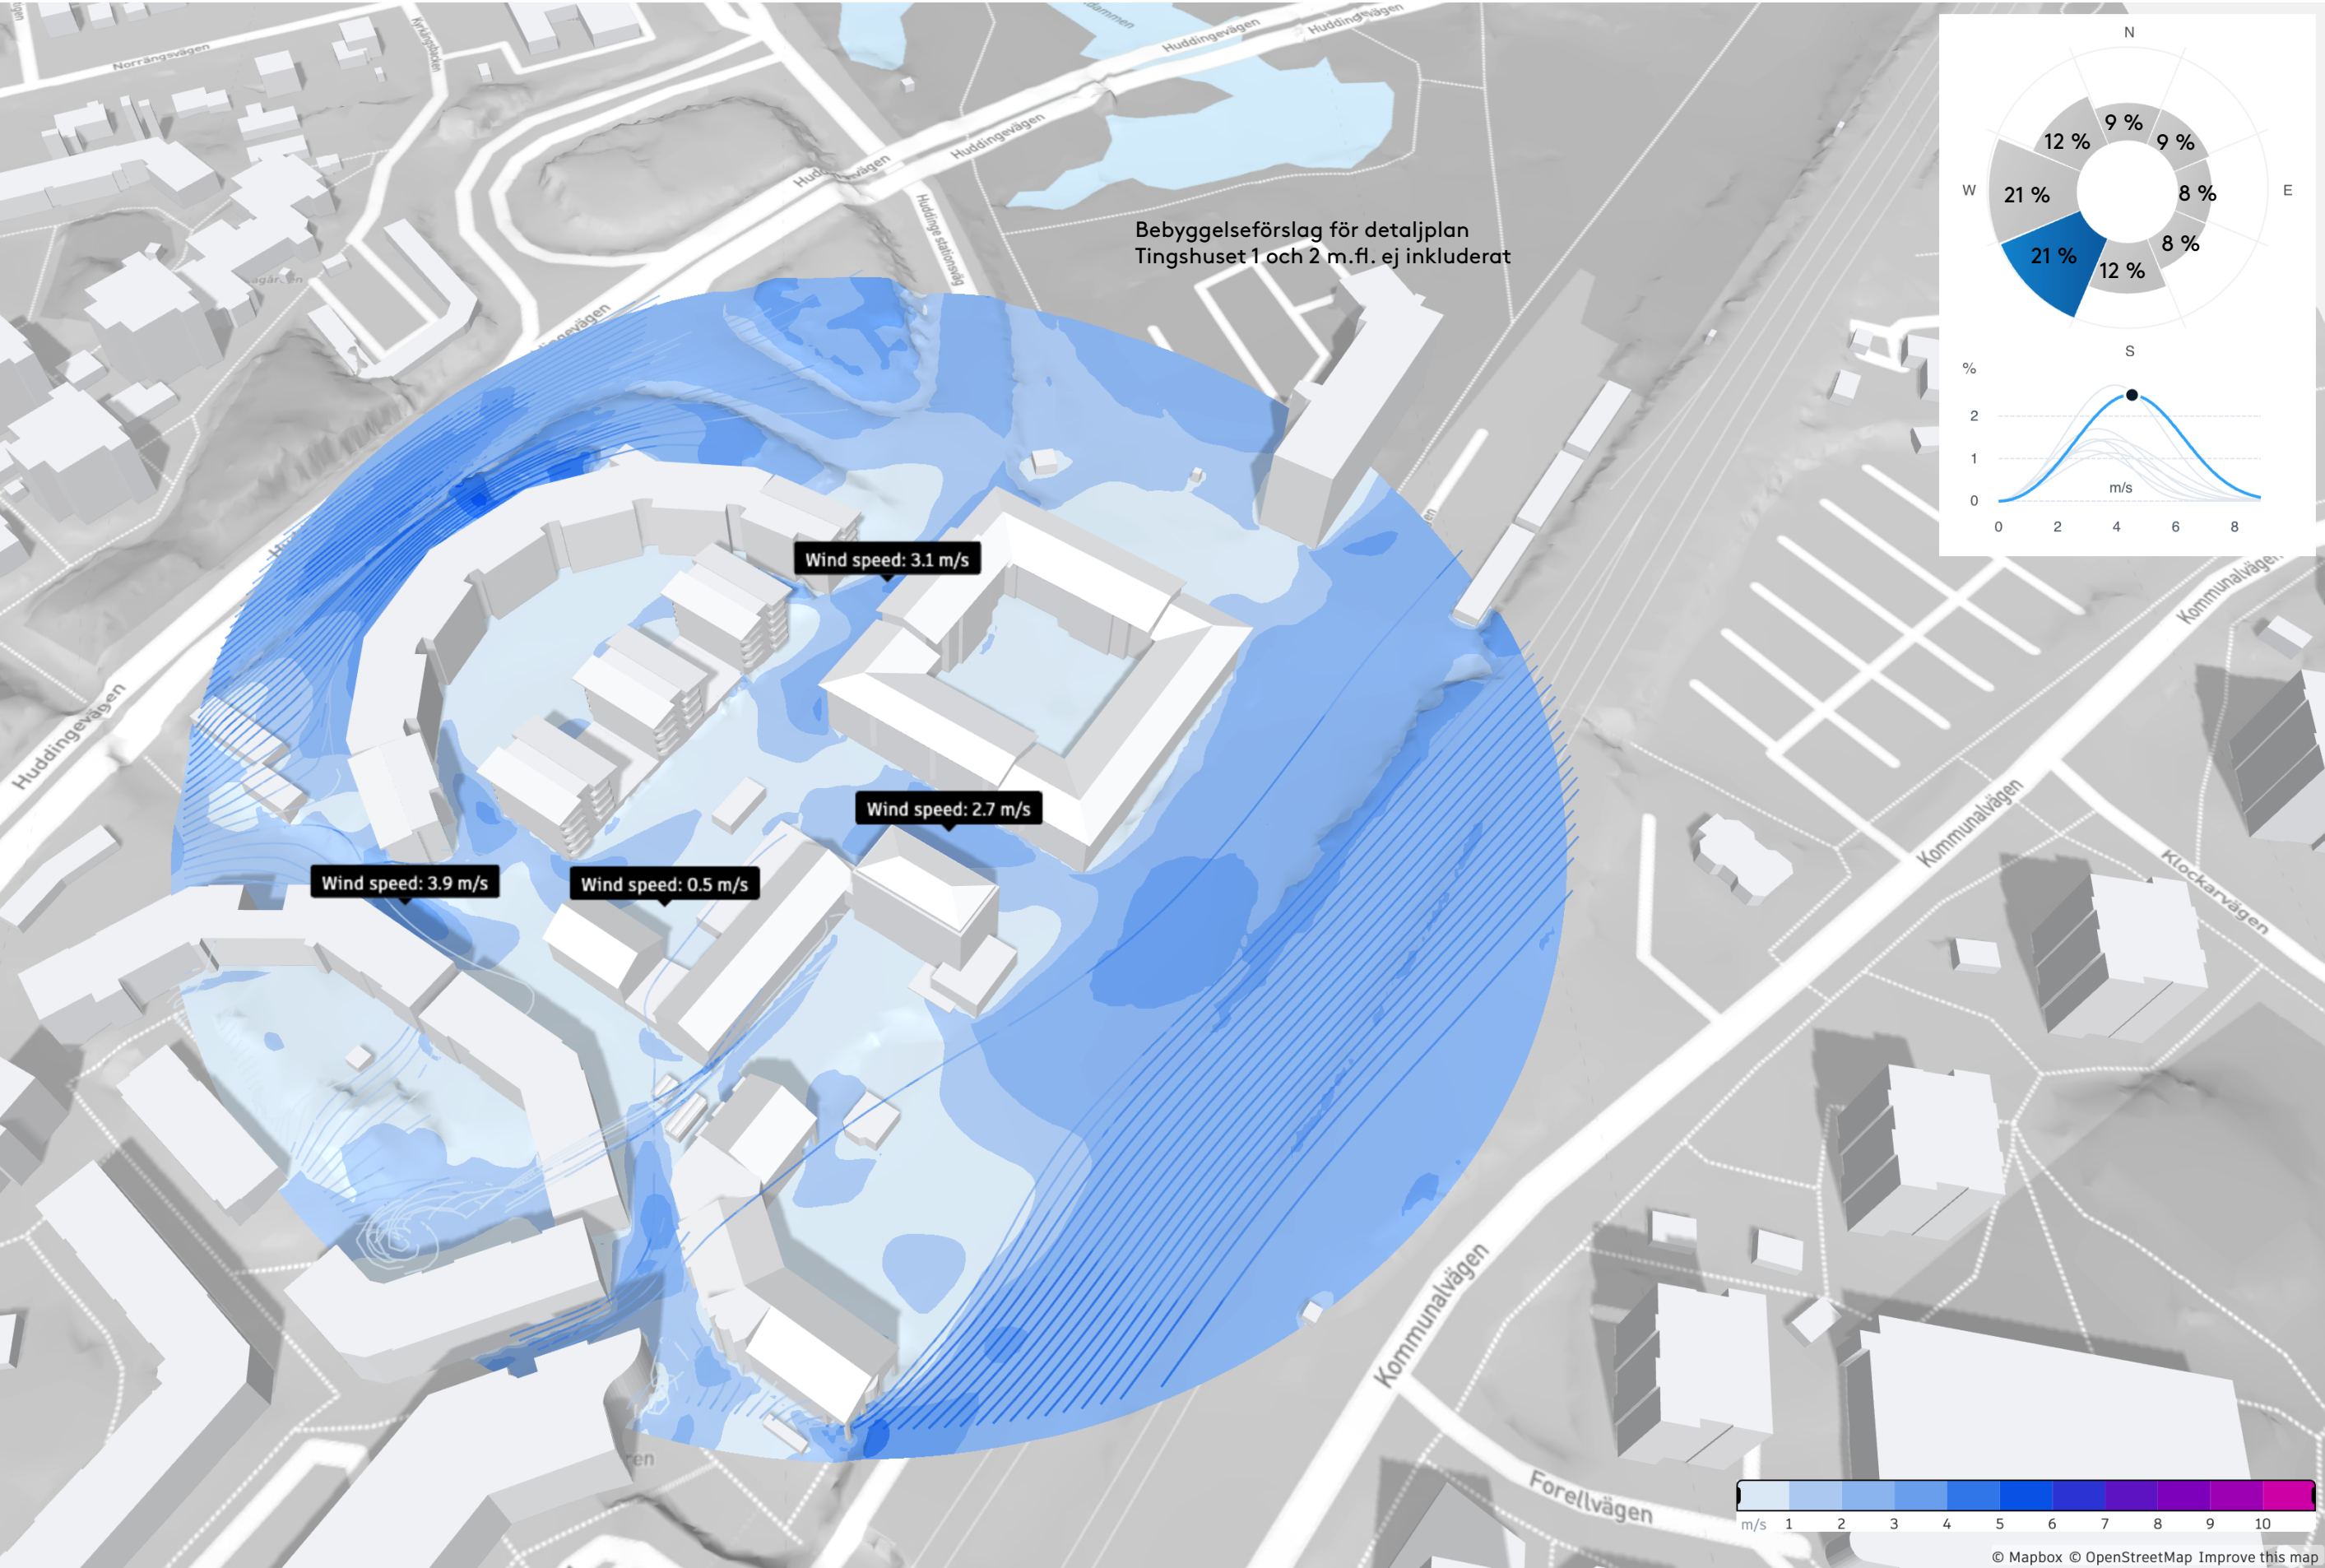
Vindflöde Fullesta torg och Udden 8 - utan förtätningsförslag.  
Bild visar flödesmönster och medelvind vid vanligast förekommande vindriktning (SV, 21%).

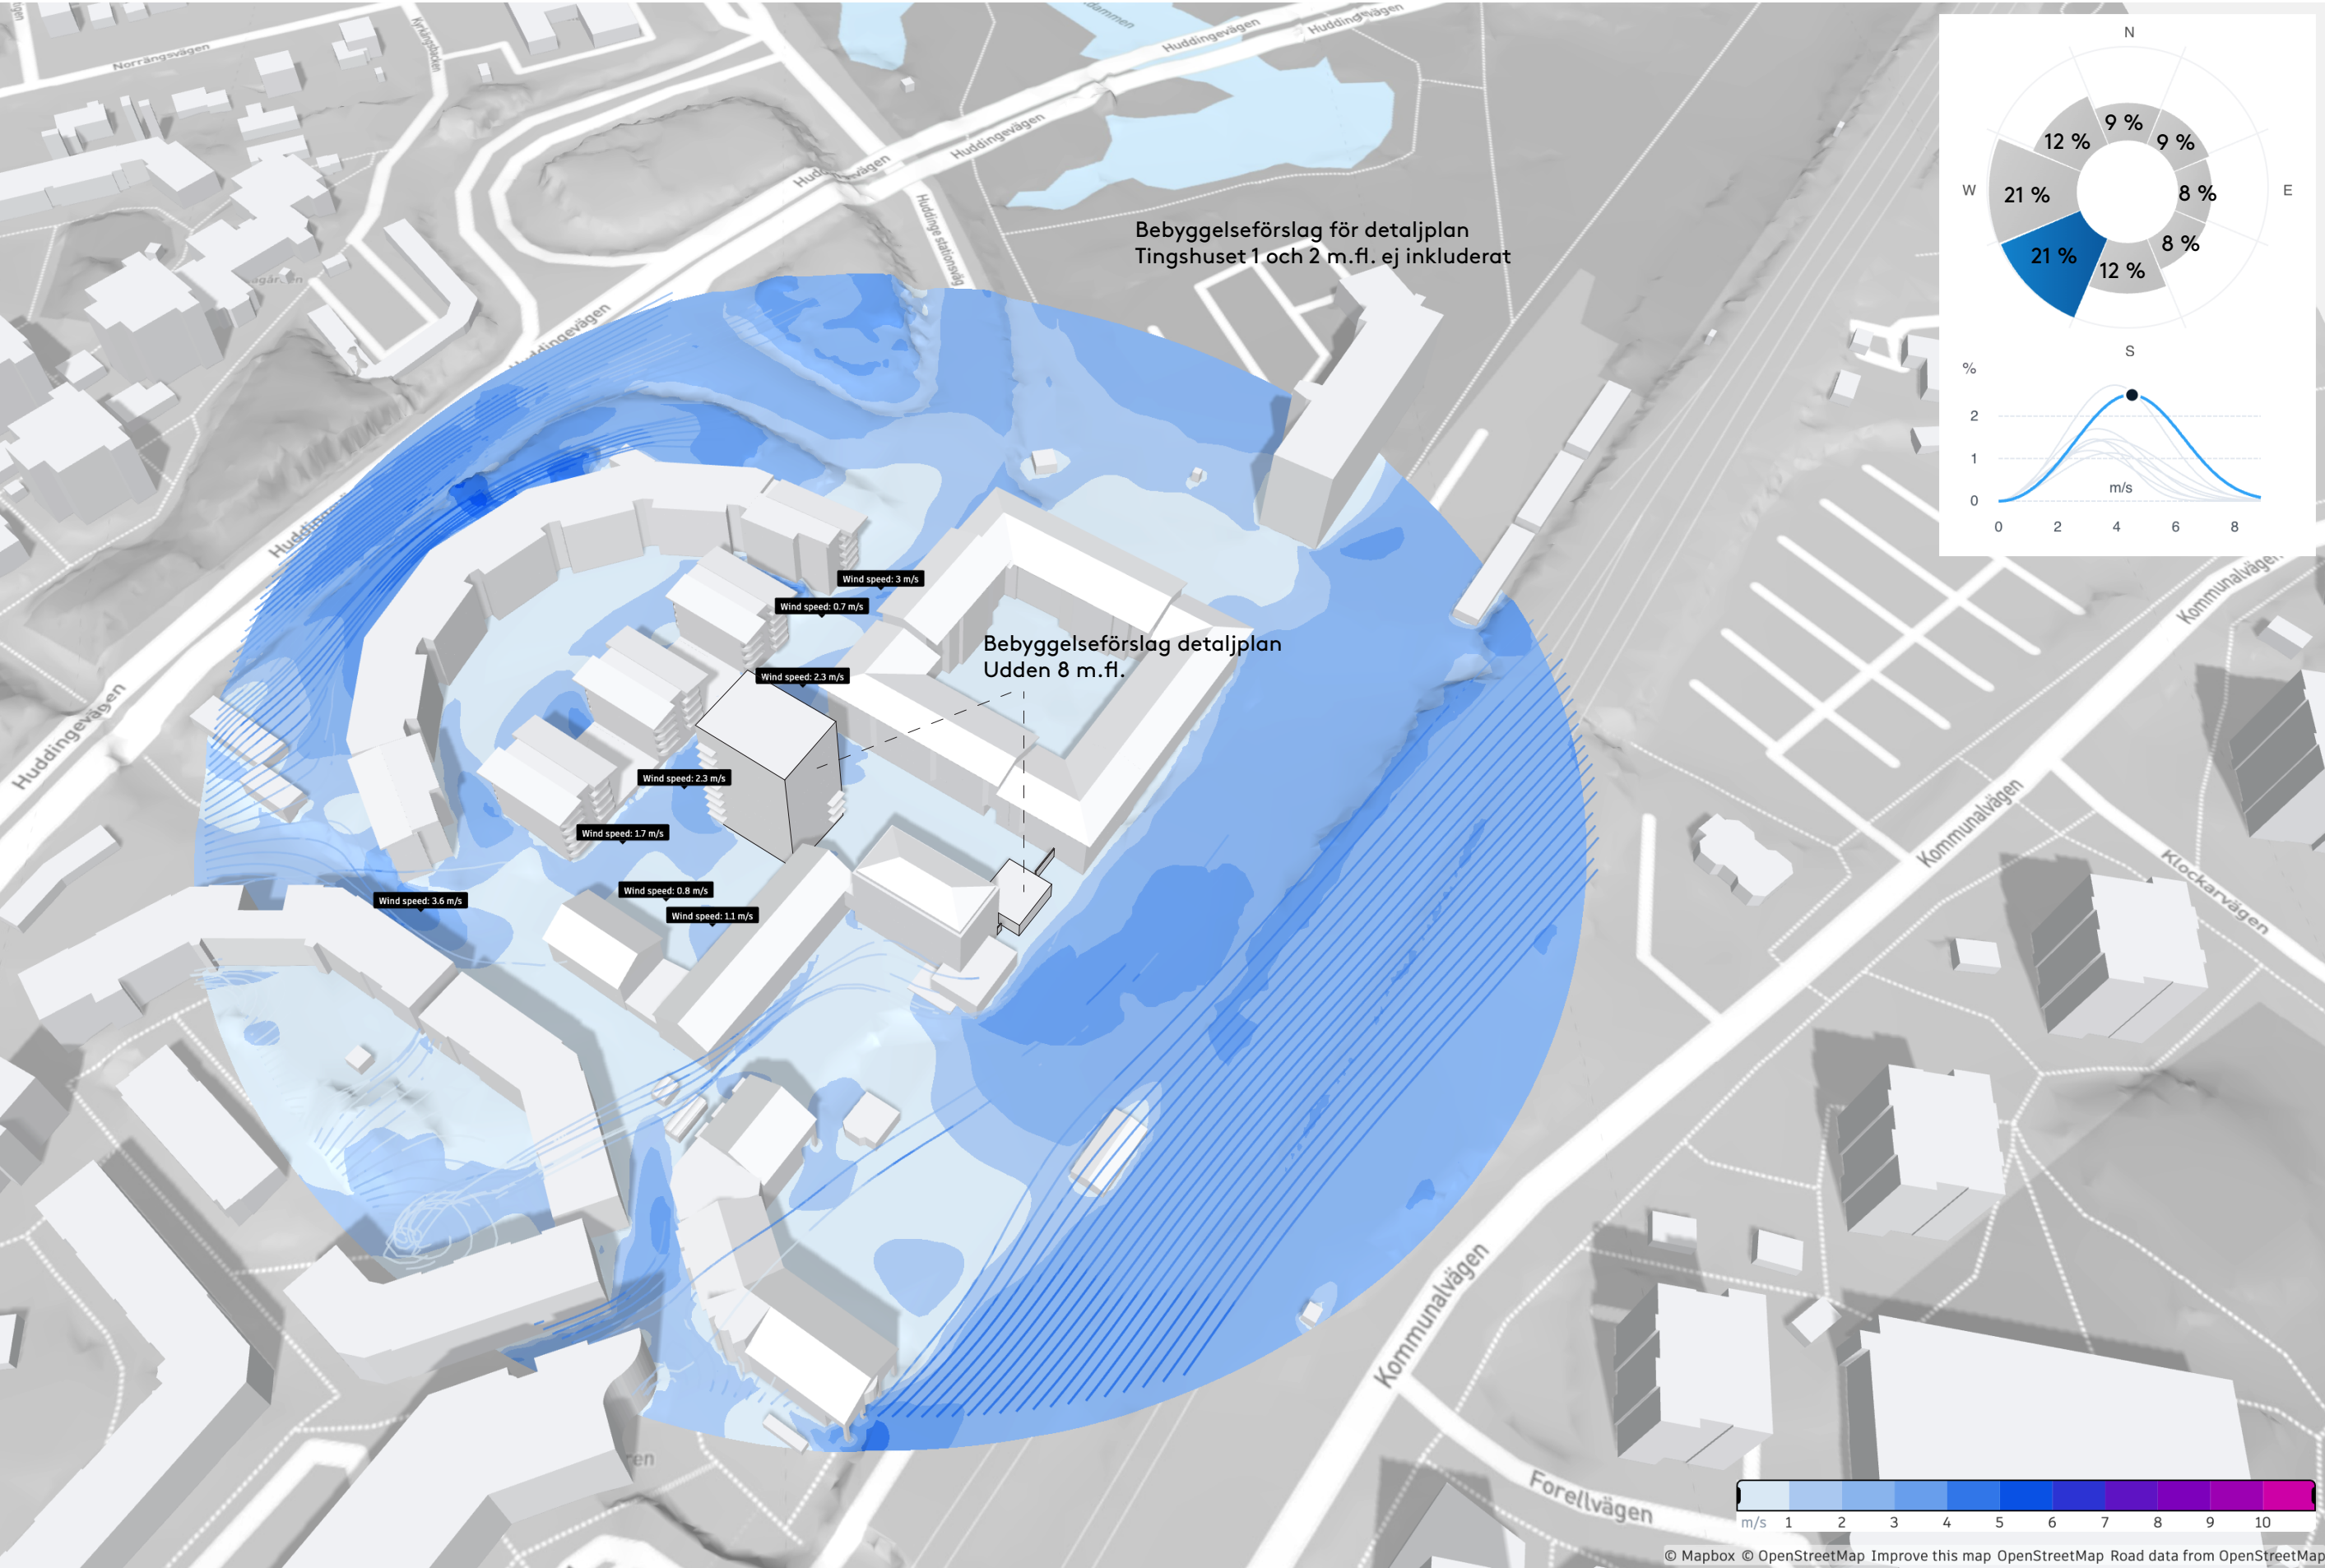
Vindflöde Fullesta torg och Udden 8 - med förtätningsförslag.  
Bild visar flödesmönster och medelvind vid vanligast förekommande vindriktning (SV, 21%).
